Agence Technique  
Départementale  
des Vosges

## PETR du Pays de la Déodatie Projet de liaison douce Bruyères-Gérardmer

### VISITE D'EVALUATION

OA5

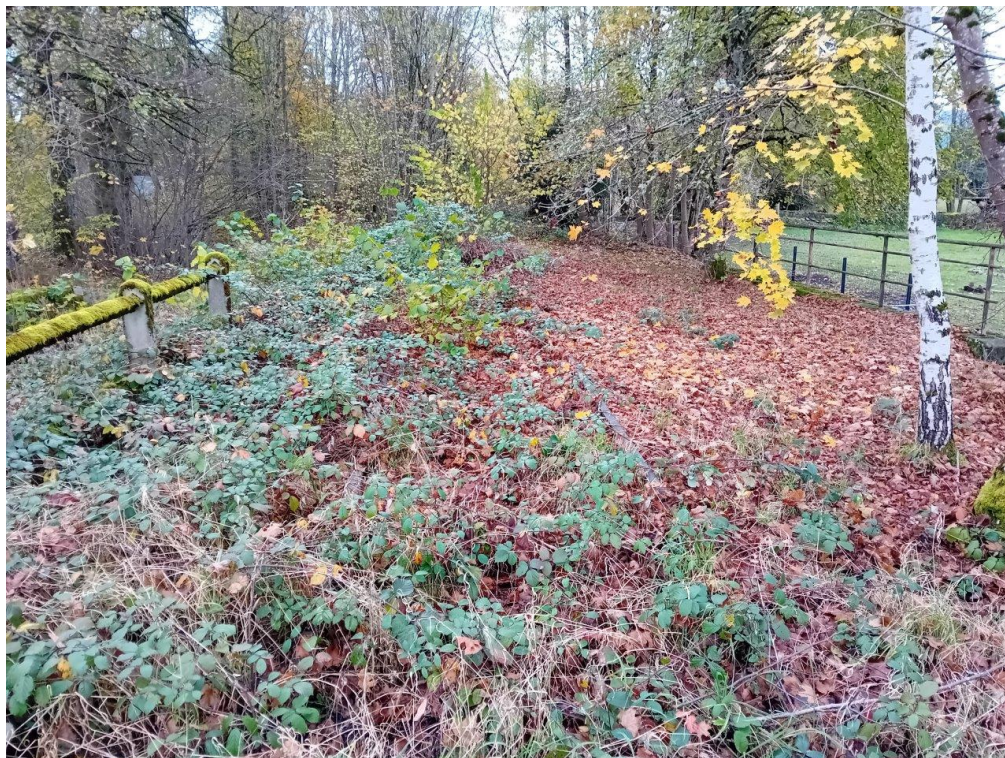
Ouvrage ferroviaire : la voie est constituée de ballast, traverses et anciens rails, envahis par la végétation qui s'est fortement développée.

Il n'y a pas de dispositif d'assainissement (goulottes, caniveau...) en place.

- Ramener l'ouvrage a un niveau de service adapté à l'exploitation en voie douce (Immédiat).
  - Garde-corps : le remplacement par des garde-corps adaptés au trafic piéton et cycles (voir cavaliers).
  - Parapets : réparation des maçonneries, réhausse
  - Revêtement de chaussée, gestion des eaux de surface et assainissement adaptés
- Entretenir la structure, allonger la durée de vie de l'ouvrage (Choix du Moa : à engager Immédiatement ou à prévoir à moyen terme : 10 – 20 ans).
  - Mise en œuvre d'une étanchéité intermédiaire type géomembrane, ou haute sur dalle de répartition. (ou réparation de l'existant)
  - Mise en œuvre de tirants d'enserrement, pour stabilisation des tympans.

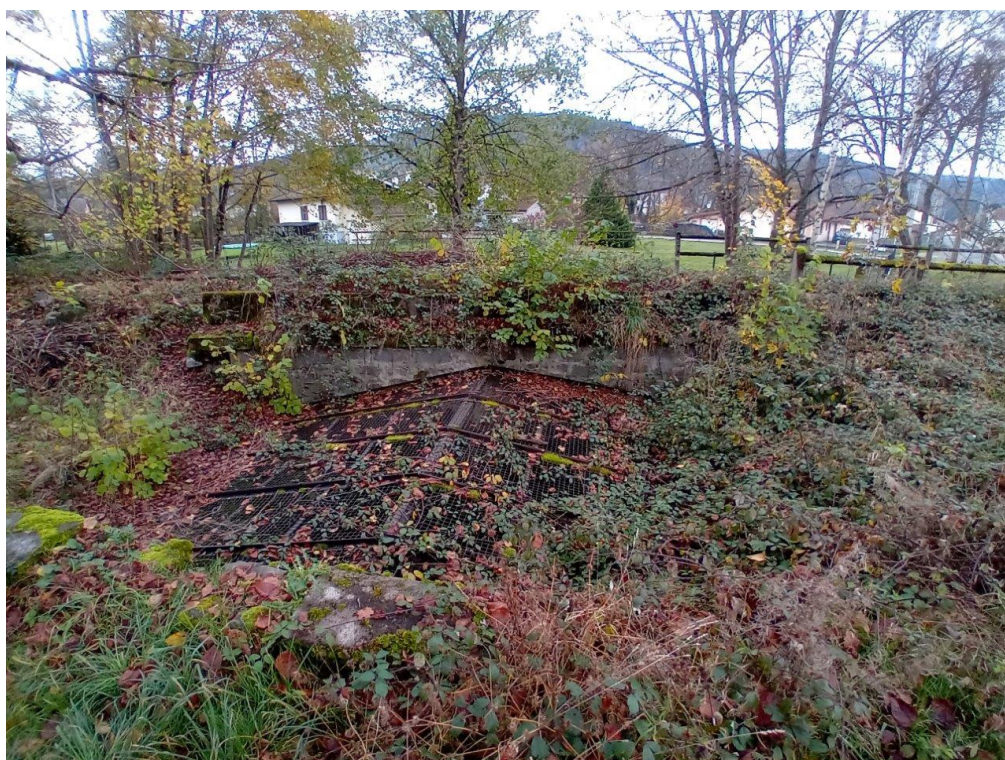
On remarque la présence d'un grillage de protection, comblant le vide entre l'ouvrage visité et un ouvrage maçonnerie quelques mètres en amont en amont. Des piétons pourraient s'aventurer sur ce dernier, sans qu'il ne soit prévu pour : son état est à surveiller.

La grille métallique en amont semble en bon état, mais éventuellement accessible par des piétons, elle ne semble pas dimensionnée pour les supporter. Elle est à surveiller, son accès pourrait être mieux fermé.

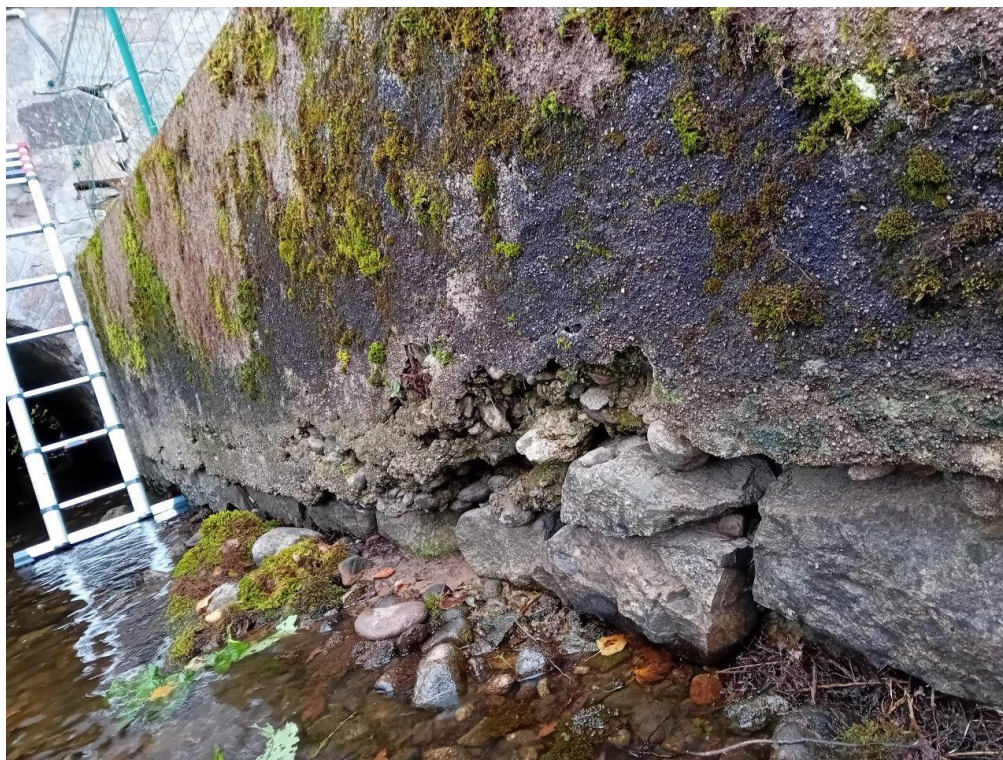
En aval, les berges sont soutenues par des murs de soutènement. La base du mur rive gauche est dans un état moyen. (Absence d'enduit, déjointoiement, début de désorganisation)

Les abords sont dans un état moyen. Les murs de soutènement amont et aval présentent des déjointoiements, voire des débuts de désorganisation.

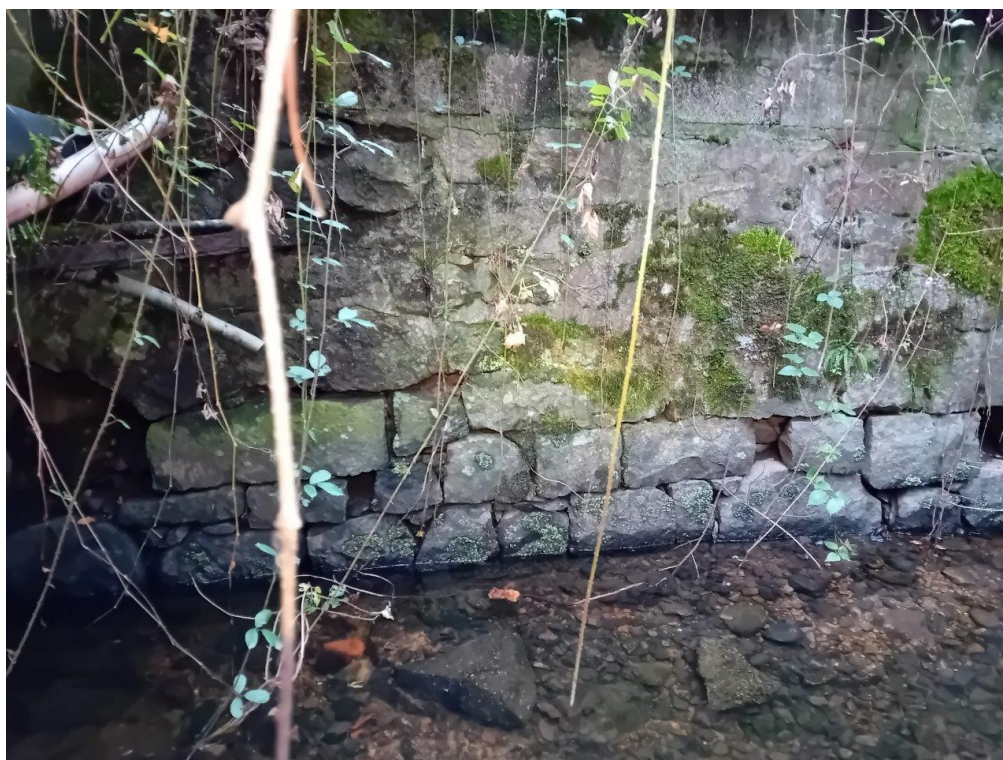
En amont de même, le mur en maçonnerie est déjointoyé, avec quelques lacunes.

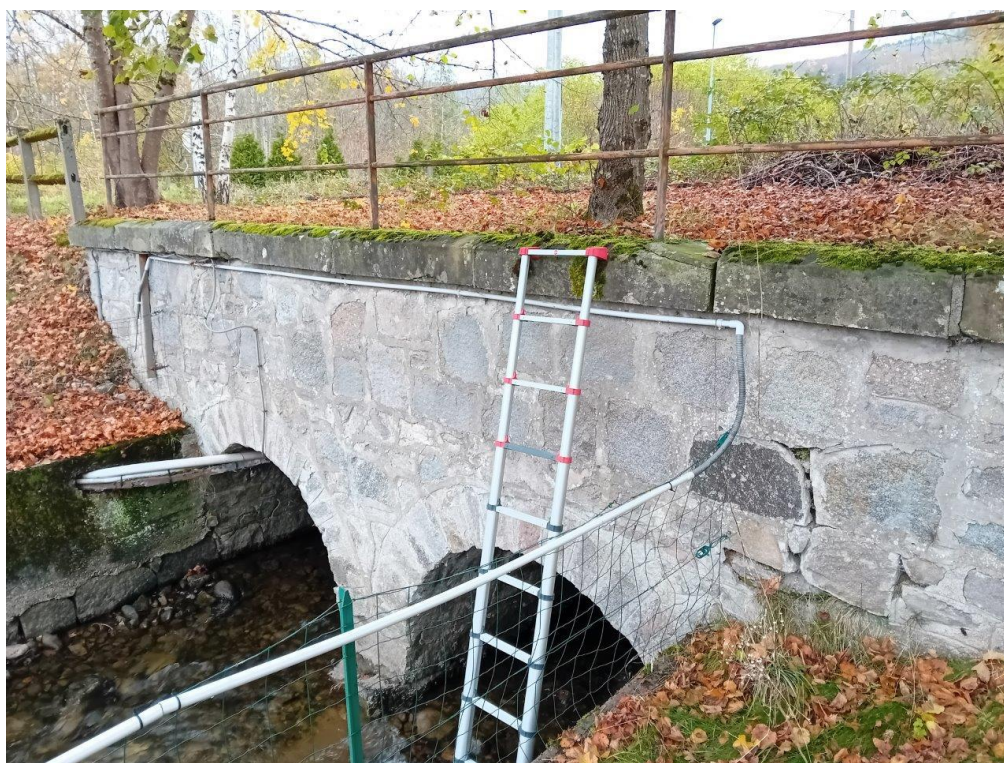
Le dispositif de retenue aval est constitué de garde-corps métalliques (type service) scellés dans des corniches en maçonnerie. La peinture est HS, la tenue bonne, toutefois il n'est pas aux normes pour la retenue des piétons (NF P 98-405).

Les garde-corps sont anciens. Ils sont scellés à la structure, robustes. La protection anticorrosion est hors service au minimum à repeindre (traitement anticorrosion à prévoir). Les parapets en maçonnerie amont présentent des désordres.

Garde-corps comme parapets ne sont pas aux normes pour la retenue des piétons.

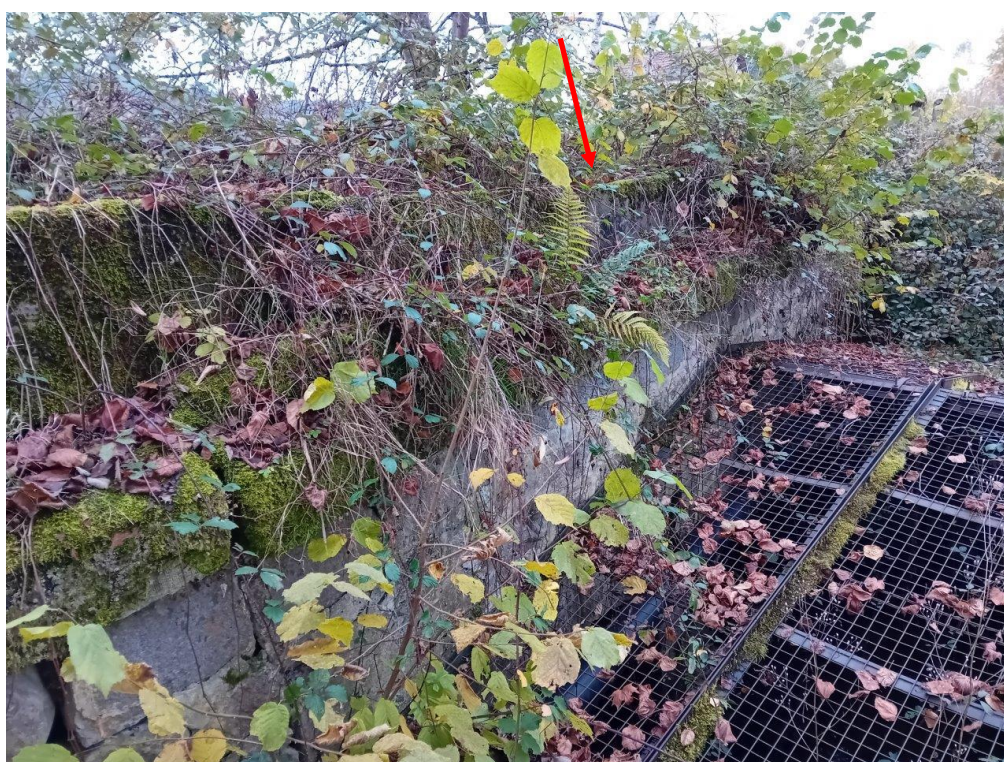
En amont le dispositif de retenue est constitué de parapets en maçonnerie, peu visible car recouverts par la végétation. On constate un défaut d'alignement en plan et en élévation (flèche).

La hauteur du parapet est insuffisante pour la retenue des piétons (Faute de règle précise, on fait en référence à une circulaire de 1942 Circulaire A38 du 18/11/42:  $H_{\text{Parapet}} = H_{\text{norme}} - 1/3 l_{\text{Parapet}}$  : Non respectée ici)

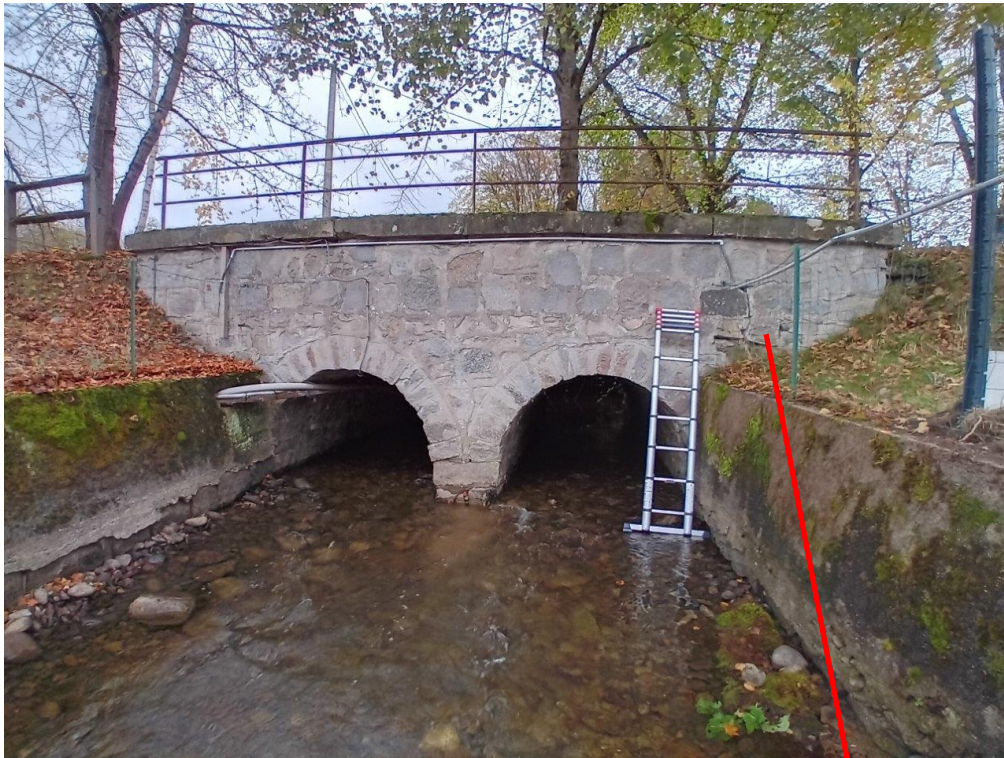
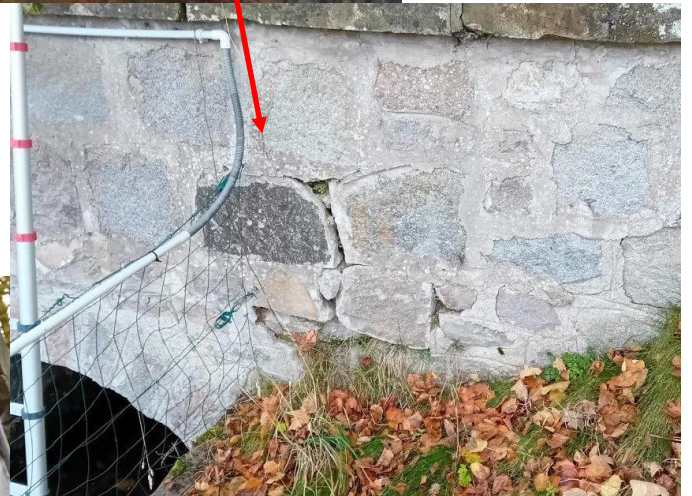
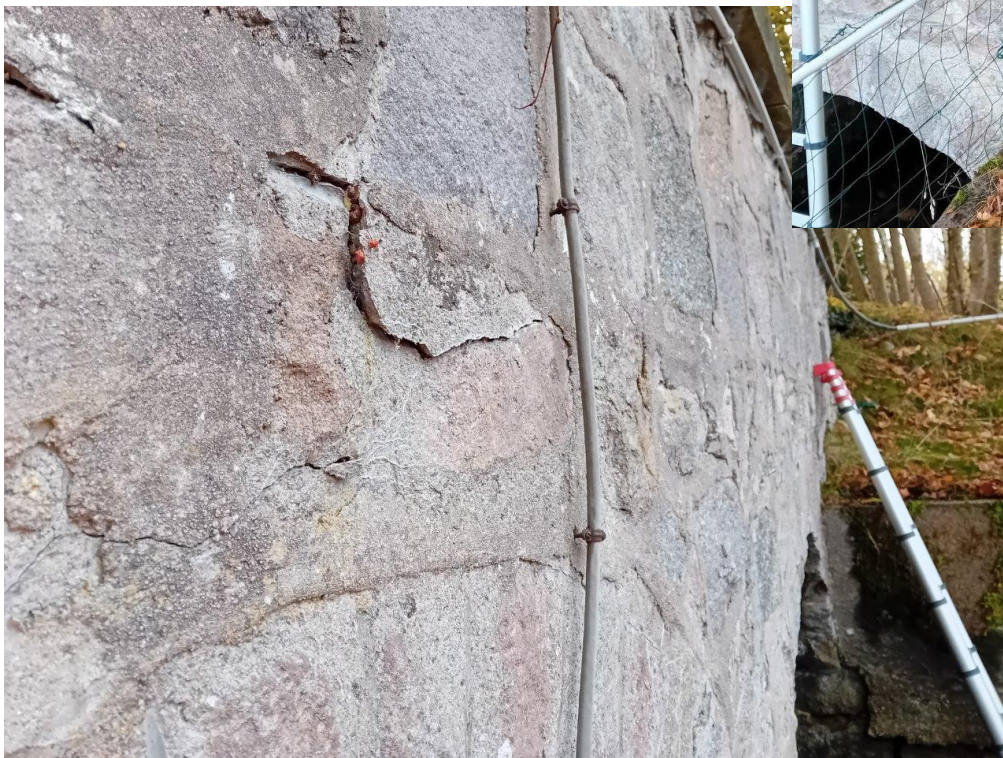
### Elévation aval :

Voute maçonnerie, deux arcs plein cintre, ouverture 1,80 m

Les pierres constitutives de la maçonnerie sont saines, le tympan présente des bombements et un léger décrochement masqué par les joints. Des fissures des joints ciment sont visibles (assez limitées), et une zone est déjointoyée.

La structure voute maçonnerie présente à ses extrémités amont et aval des désordres liés à des mouvements des tympans et bandeaux : les terres exercent une poussée sur la structure, provoquant un mouvement de ces parties d'ouvrages, et entraînent la formation de bombements, ou la fissuration de joints et de maçonnerie.

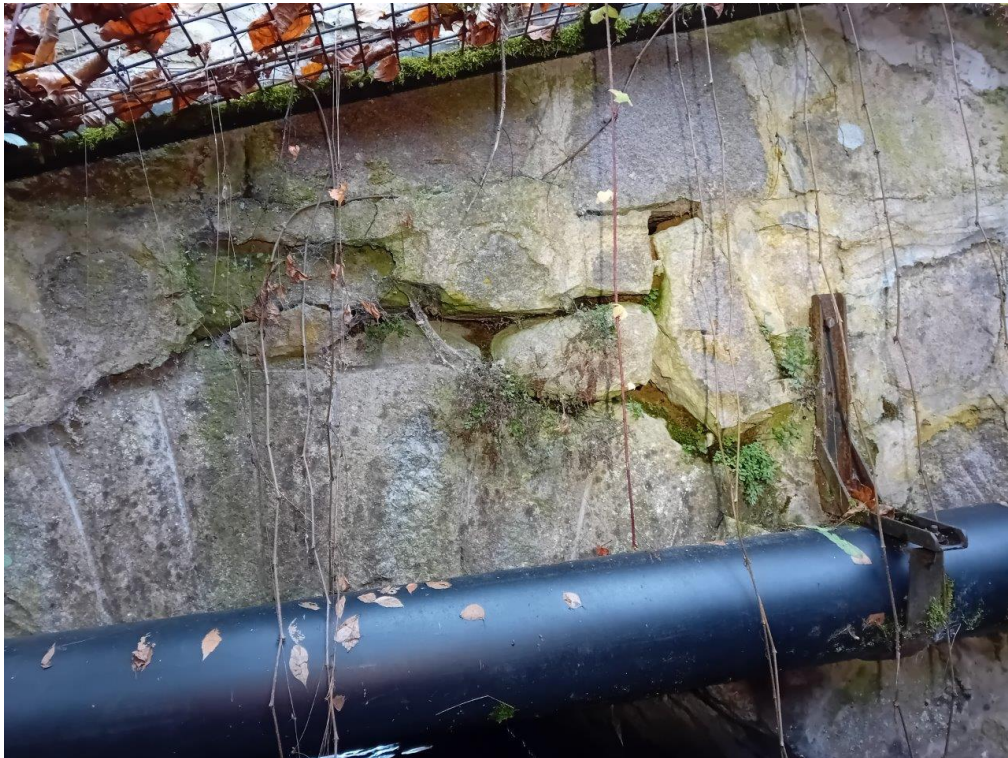
### Elévation amont :

Le bombement, le décrochement de tympan et le déjointsioement sont plus marqués.

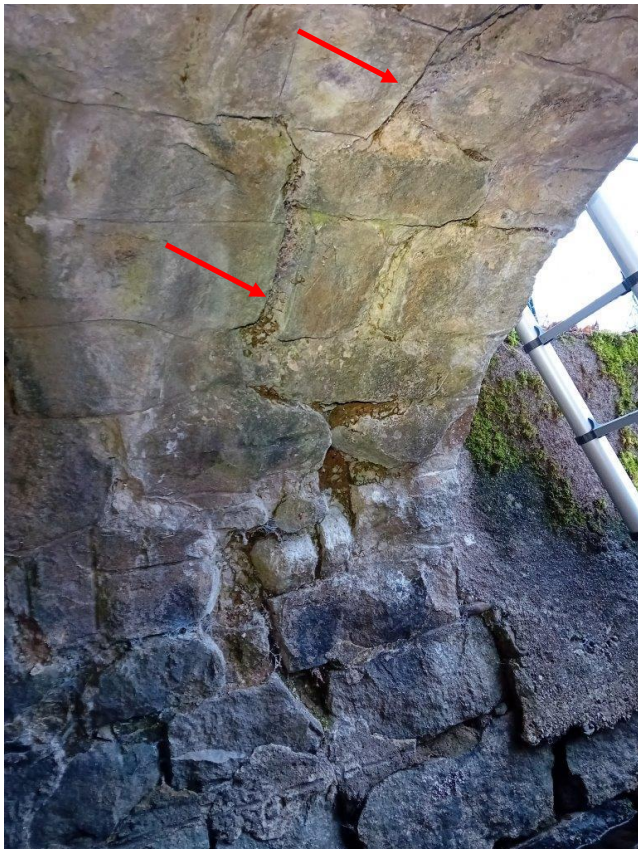
Les voutes présentent à leurs extrémités des défauts d'étanchéité (traces d'humidité), des fissures (et déjointsioements) d'ouverture variable de quelques mm à 2 cm caractéristiques d'un décollement de bandeau.

Des traces d'humidité (plutôt limitées) sont visibles sous ouvrage en raison de des défauts d'étanchéité (le dispositif d'étanchéité est probablement très ancien, et date la construction de l'ouvrage ?).

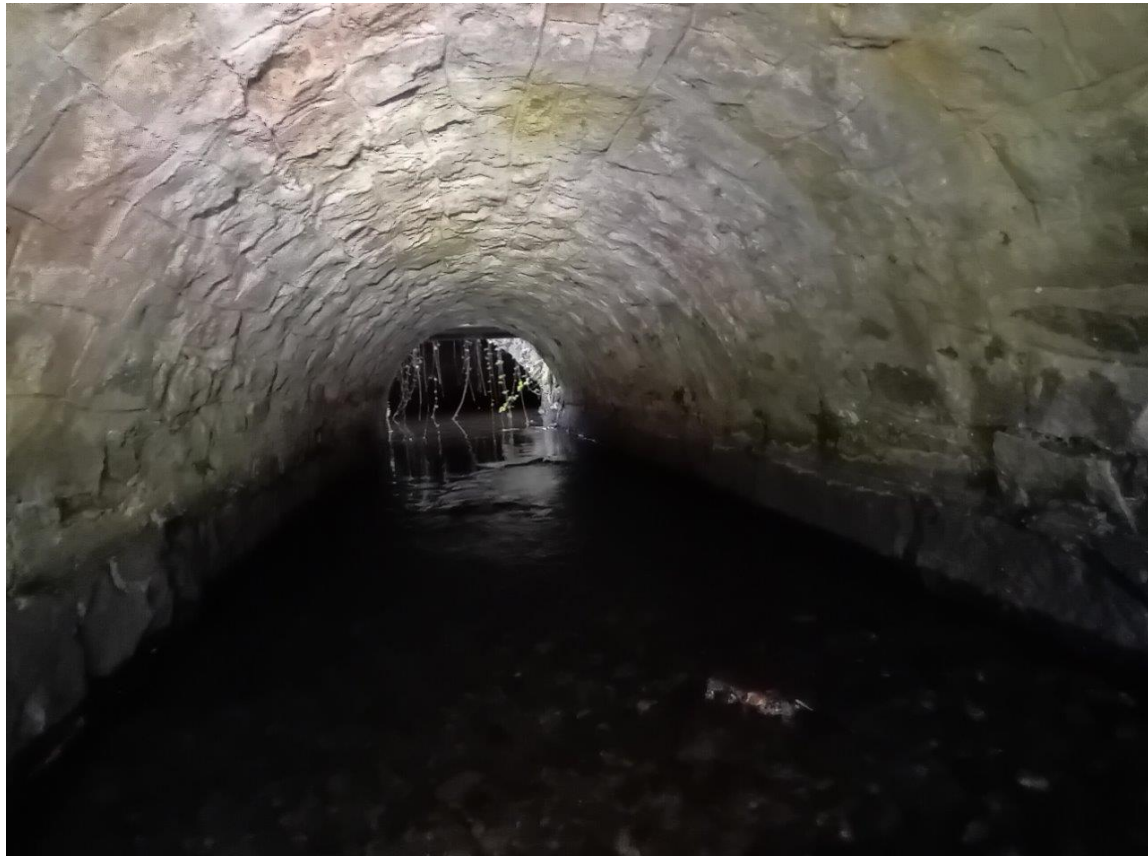
### Voute Gauche partie courante

En assez bon état, les joints et la maçonnerie sont en place. Quelques traces d'humidité.

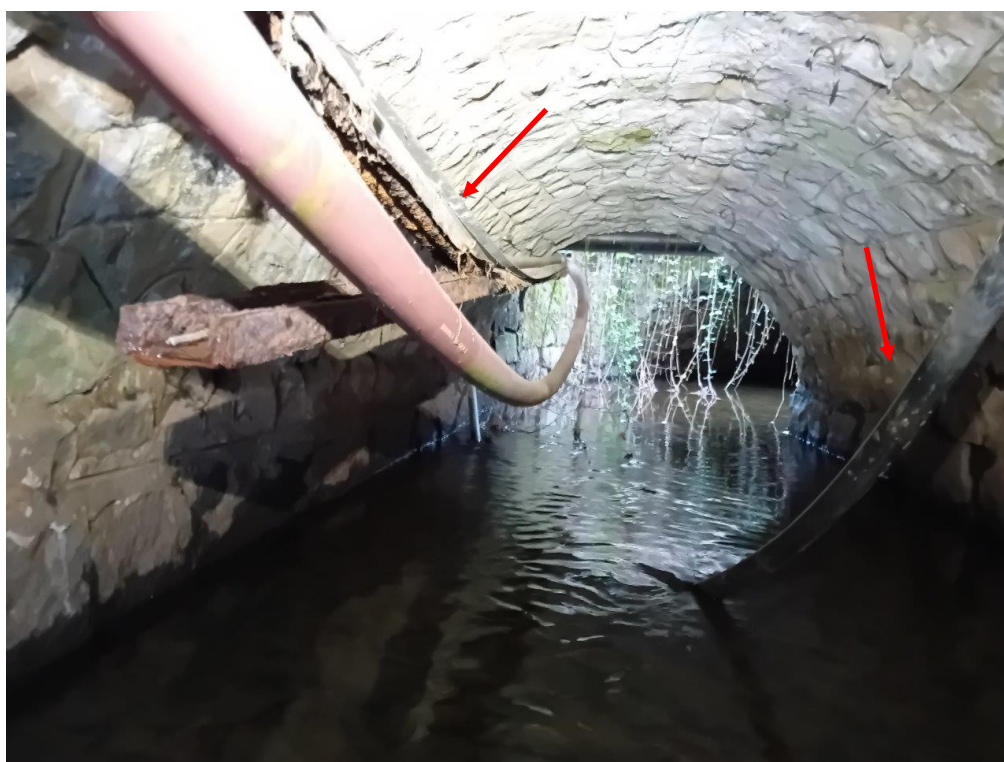
### Voute droite partie courante

En assez bon état, les joints et la maçonnerie sont en place. Quelques traces d'humidité.  
Des réseaux sont apparents, décrochés, en mauvais état : à contrôler par concessionnaires.

Les réseaux suspendus sous l'ouvrage sont en mauvais état : à surveiller/réparer par les propriétaires.
