## PETR du Pays de la Déodatie Projet de liaison douce Bruyères-Gérardmer

### VISITE D'EVALUATION

OA8  
(Gerardmer)

ATD 88 – Janvier 2025

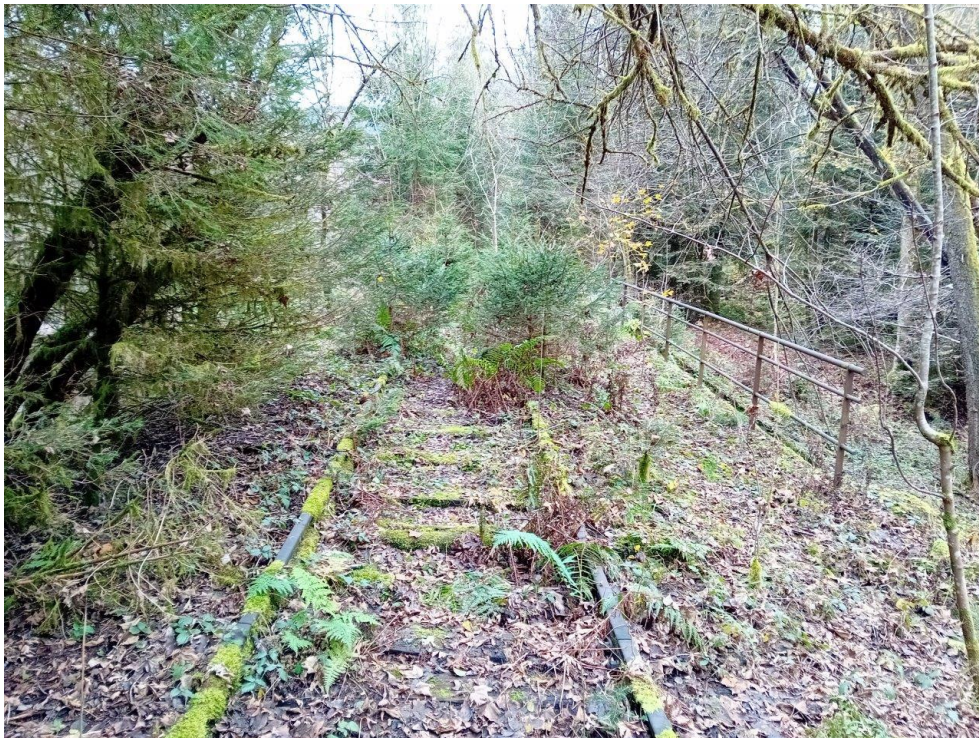
### Vue en plan, abords,

Ouvrage ferroviaire : la voie est constituée de ballast, traverses et anciens rails, envahis par la végétation qui s'est fortement développée.

Il n'y a pas de dispositif d'assainissement (goulottes, caniveau...) en place.

- Ramener l'ouvrage a un niveau de service adapté à l'exploitation en voie douce (Immédiat).
  - Garde-corps : le remplacement par des garde-corps adaptés au trafic piéton et cycles (voir cavaliers).
  - Revêtement de chaussée, gestion des eaux de surface et assainissement adaptés
  - Bétons : repiquage / ragréage des éclats de béton et aciers apparents (voire béton projeté sous encorbellements après traitement de l'étanchéité.
- Entretenir la structure, allonger la durée de vie de l'ouvrage (Choix du Moa : à engager Immédiatement ou à prévoir à moyen terme : 10 – 20 ans).
  - Mise en œuvre d'une étanchéité sur dalle béton armé, apte au recouvrement par une structure de chaussée (type Asphalte 8+22 par exemple).

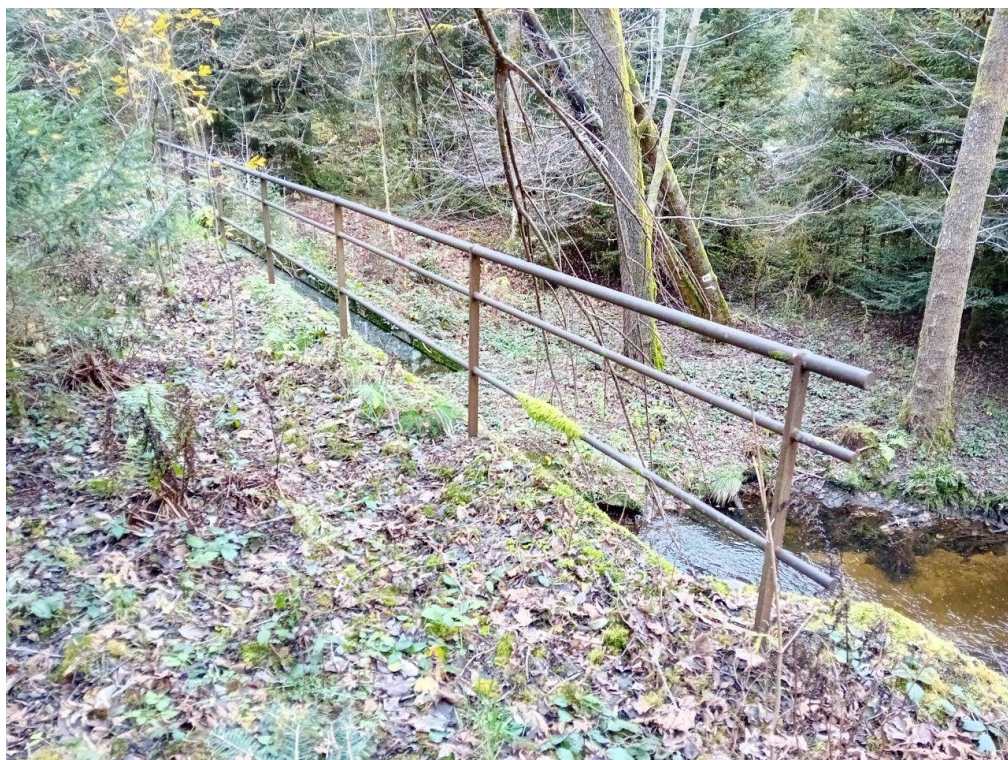
### Dispositifs de retenue, équipements

Le dispositif de retenue est constitué de garde-corps métalliques (de service) scellés dans les rives du tablier béton.

La peinture est HS, la tenue bonne, toutefois il n'est pas aux normes pour la retenue des piétons (NF P 98-405).

Les garde-corps sont anciens. Ils sont scellés à la structure, robustes. La protection anticorrosion est hors service au minimum à repeindre (traitement anticorrosion à prévoir).

Ils ne sont pas aux normes pour la retenue des piétons.

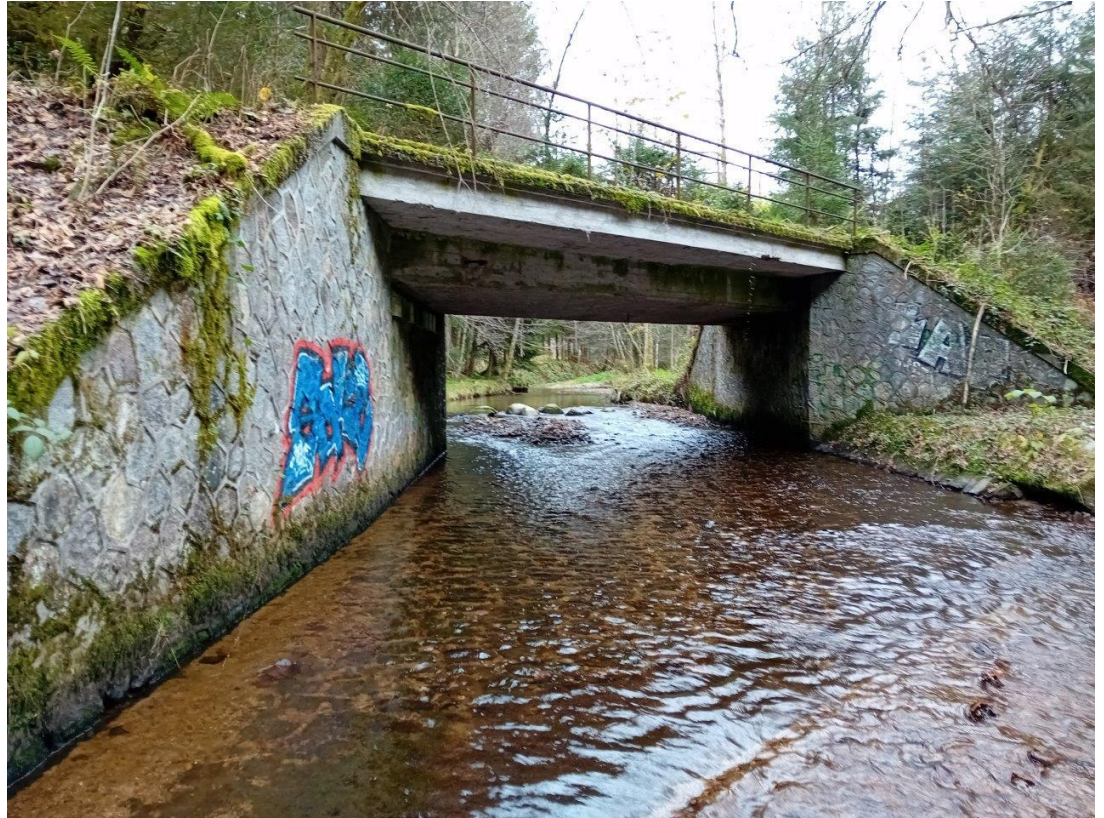
### Elévation aval :

La végétation est très développée sur la voie et les talus assez hauts et raides.

Un radier est visible sous l'ouvrage, en bon état.

La mousse est présente sur les corniches et couronnements de murs, ainsi qu'en pied de parements de l'ensemble des murs.

On remarque des graffitis sur les parements des murs en aile.

Les berges du cours d'eau, en aval, sont maintenues par des blocs d'enrochements.

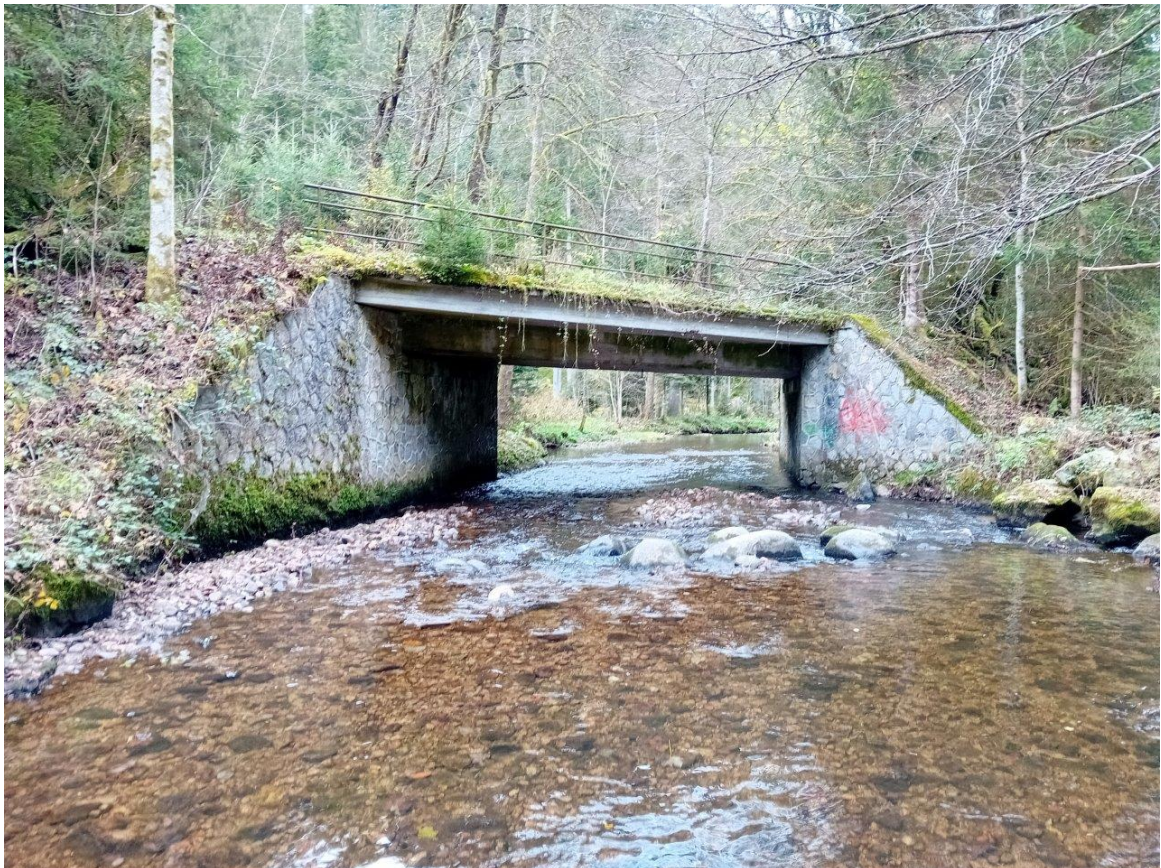
### Elévation amont :

Mêmes remarques.

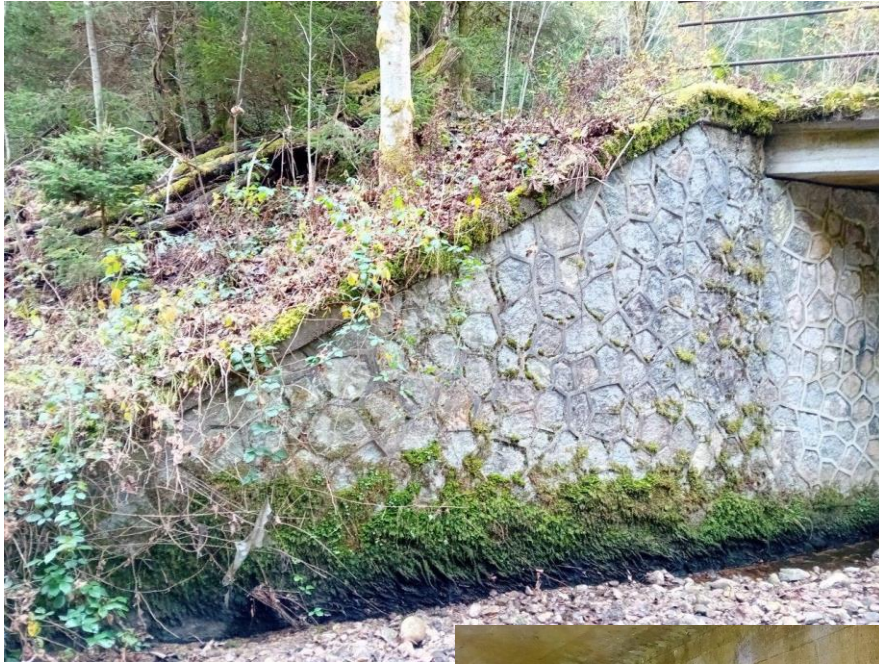
### Piédroit et murs en aile rive gauche

Constitué de maçonnerie de granit, et de joints ciment. En bon état général (pas de fissure ni déformation). Outre la mousse, des traces blanches (efflorescences), et arrivées d'humidité et des coulures verdâtres, sont visibles sur les parements des murs.

Les appuis et le radier en maçonnerie sont en bon état. Quelques joints seraient à reprendre, quelques blocs de maçonnerie à remplacer, un nettoyage à prévoir.

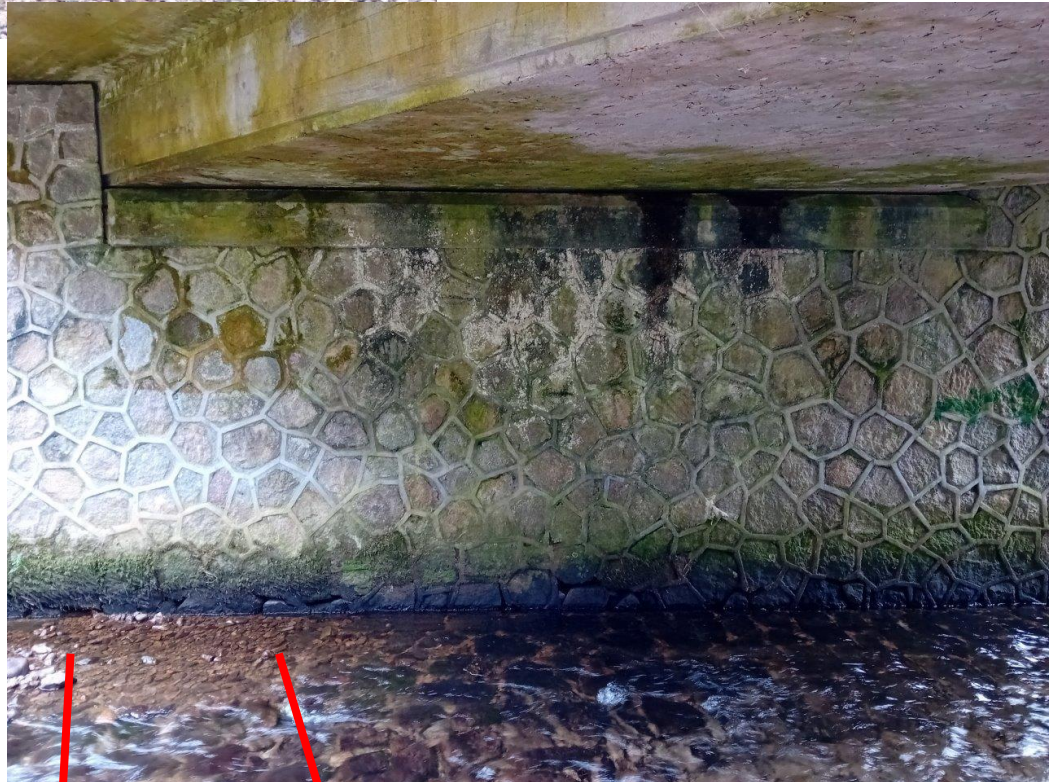
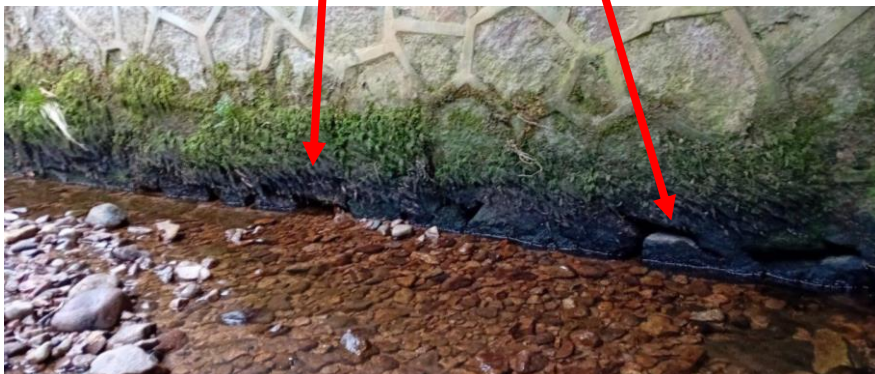
### Mur de Front

En pied de mur (zone de marnage) on remarque des déjoitoiements ou petites lacunes.

En tête, le sommier est soumis à des coulées d'humidité.

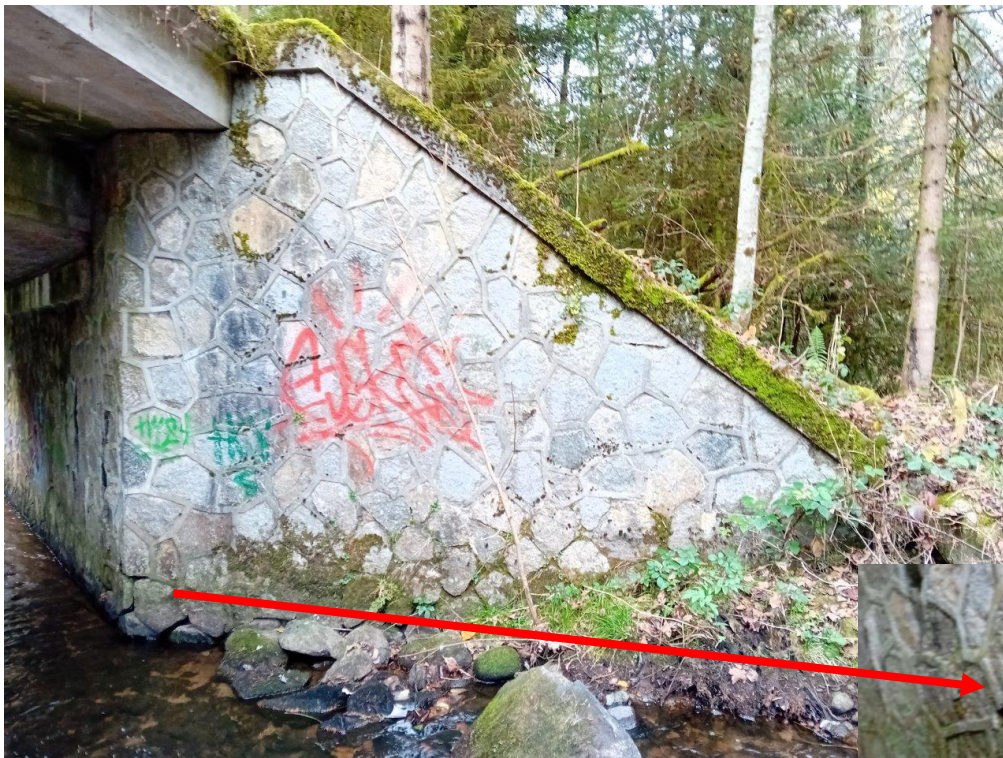
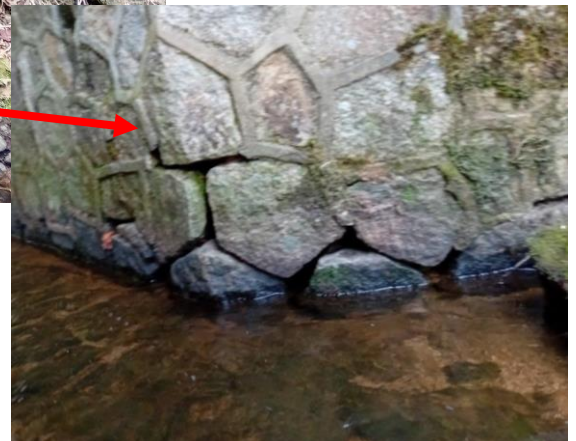
Piédroit et murs en aile rive gauche

Globalement les mêmes remarques, les déjoints en pied sont plus marqués.

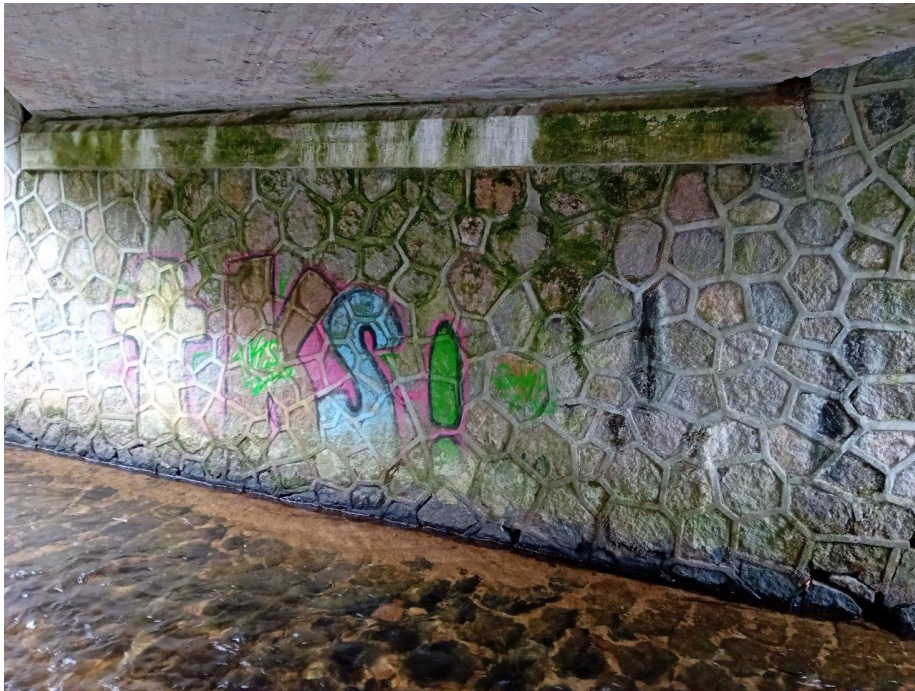
Mur de Front

Mêmes remarques, le sommier est soumis a des traces d'humidité.

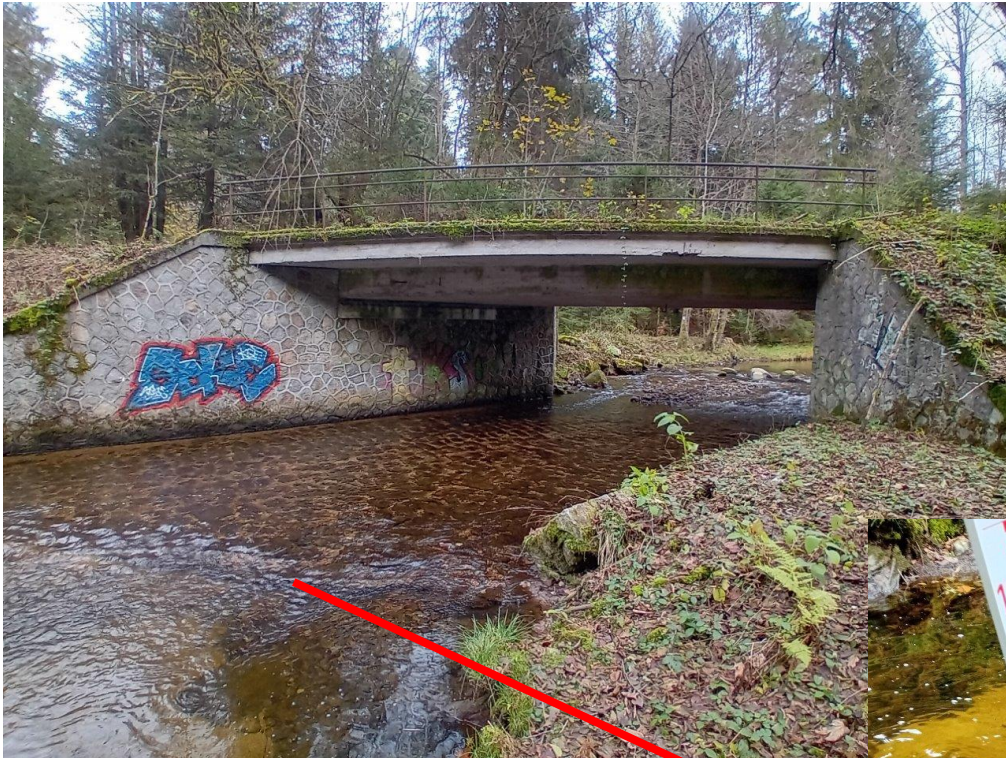
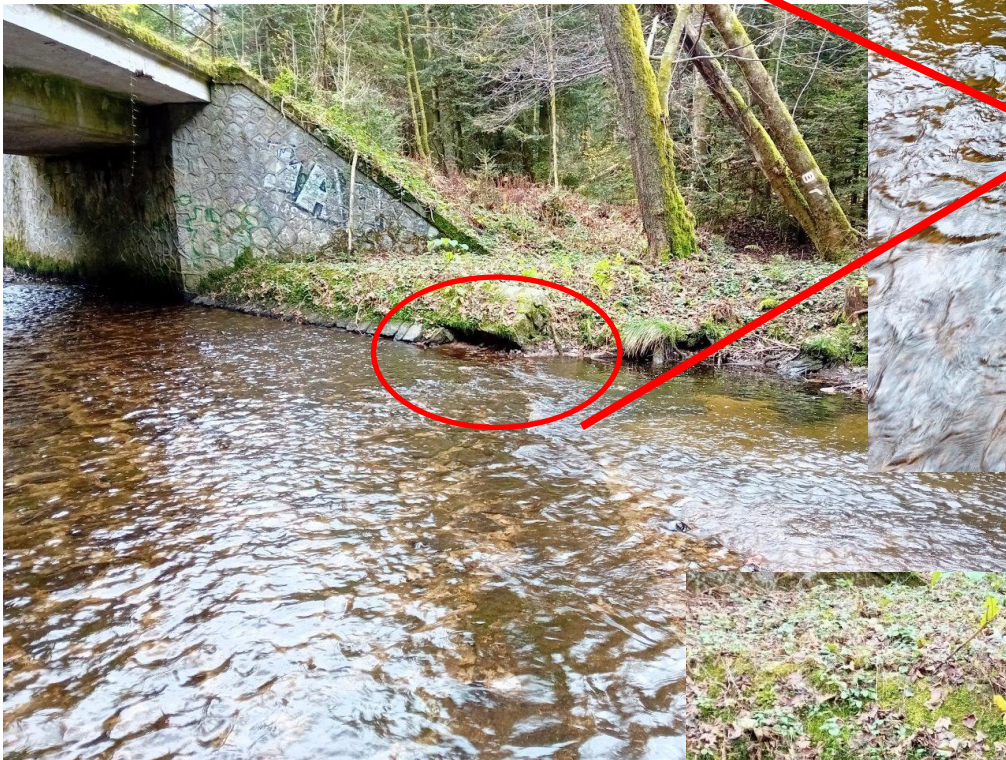
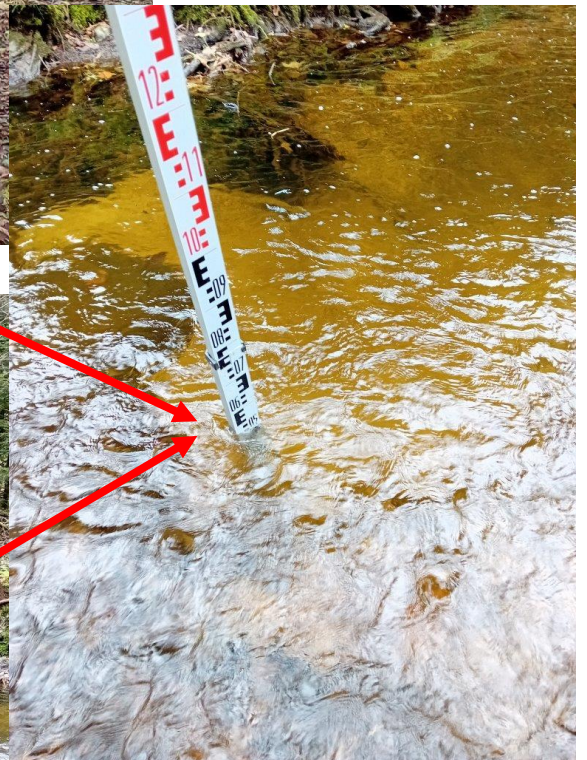
**Radier :**

Présent sous l'ouvrage, pas de manques. En aval rive gauche se forme une fosse d'affouillement.  
Tirant d'eau sur le radier : 10 cm ; environ 50 en aval de radier, rive gauche

Surveiller une éventuelle évolution de la fosse d'affouillement en aval rive droite, et les éclats de béton du tablier.

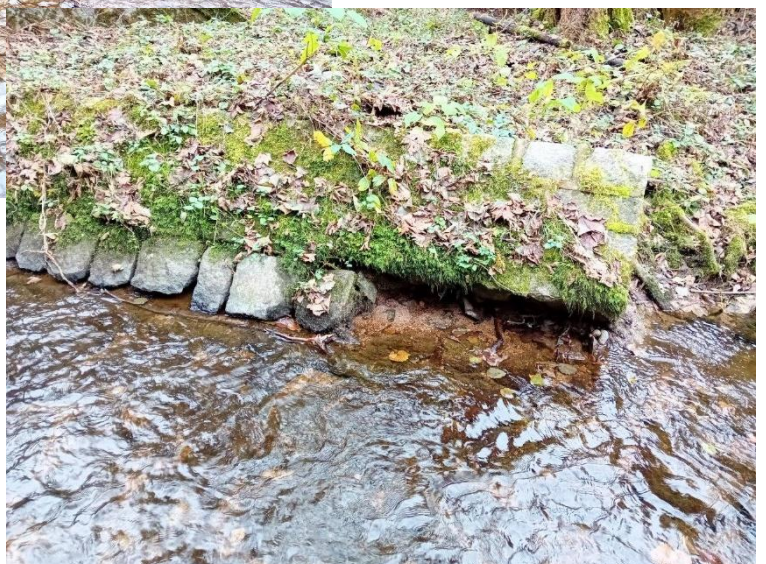
Il manque quelques blocs au soutènement de la berge, et les blocs sont déjointés.

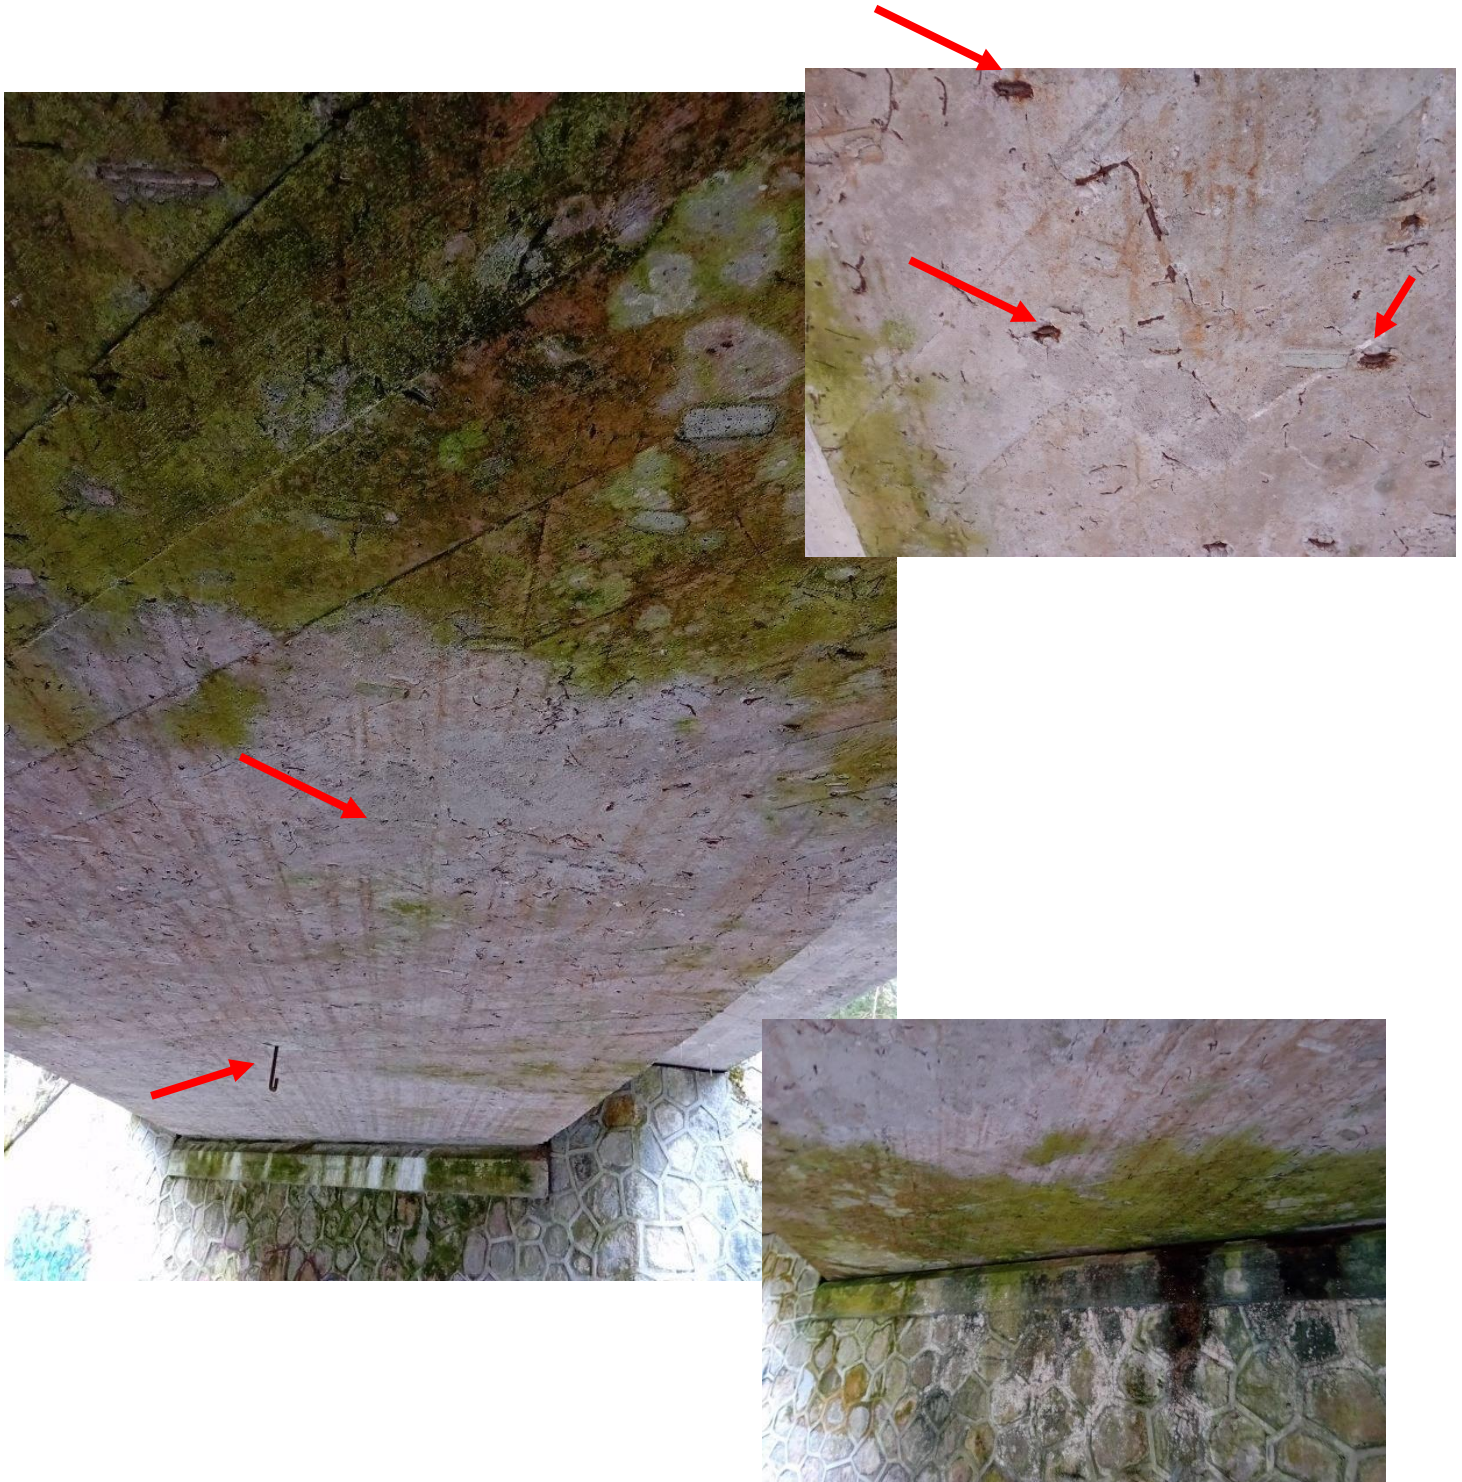
## Tablier

Tablier en béton armé. L'intrados est marqué par des traces de corrosion de ligatures nombreuses (fond de coffrage mal préparé avant bétonnage). Les cales à béton sont visibles, le béton semble d'assez piètre qualité, probablement peu ou pas vibré (ce qui est courant pour les anciens bétons) et donc peu compact. Au vu des épaufrures en arête d'angle et les aciers apparents en intrados, les enrobages semblent faibles. D'autres éclats sont en formation en rive de tablier.

On remarque des défauts d'étanchéité :

- Coulées vertes à la reprise de bétonnage entre tablier et encorbellement, ou stalactites de calcite active,
- Abouts de dalle verdis au droit des appuis

Acier ancré à mi-tablier : ancien dispositif de mine ?

Une zone semble avoir été ragrée : présence de ségrégation ?

Les désordres que l'on remarque sur le tablier sont liés à la fois à des défauts (ou une absence) d'étanchéité, favorisant les infiltrations d'eau, et à des défauts de mise en œuvre (enrobage des aciers insuffisants, béton qui semble peu compact, probablement pas vibré). La carbonatation du béton a fait gonfler les aciers les moins enrobés, générant des éclats de béton encore en formation en arête d'encorbellement.

Ces désordres n'engendrent pas de risque pour la structure, mais l'arrêt des infiltrations, la réparation des bétons, permettrait de ralentir la dégradation de l'ouvrage.

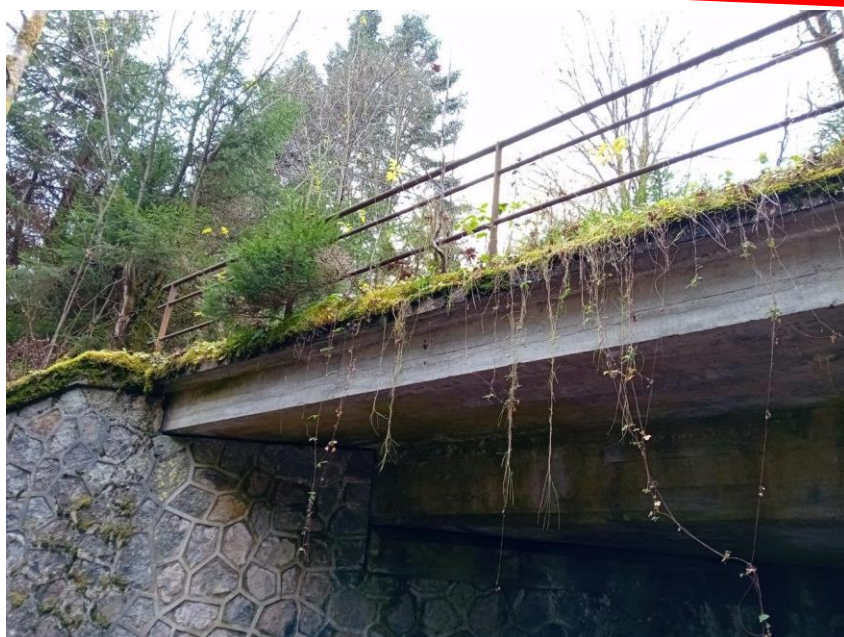
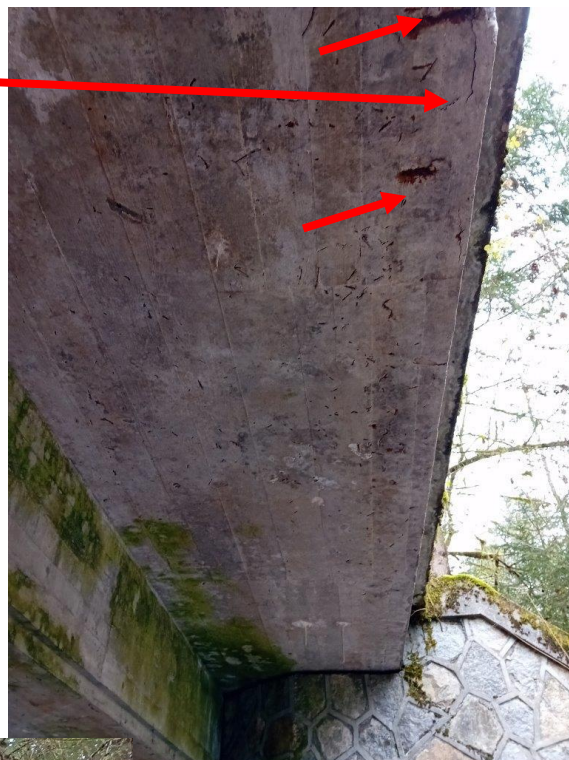
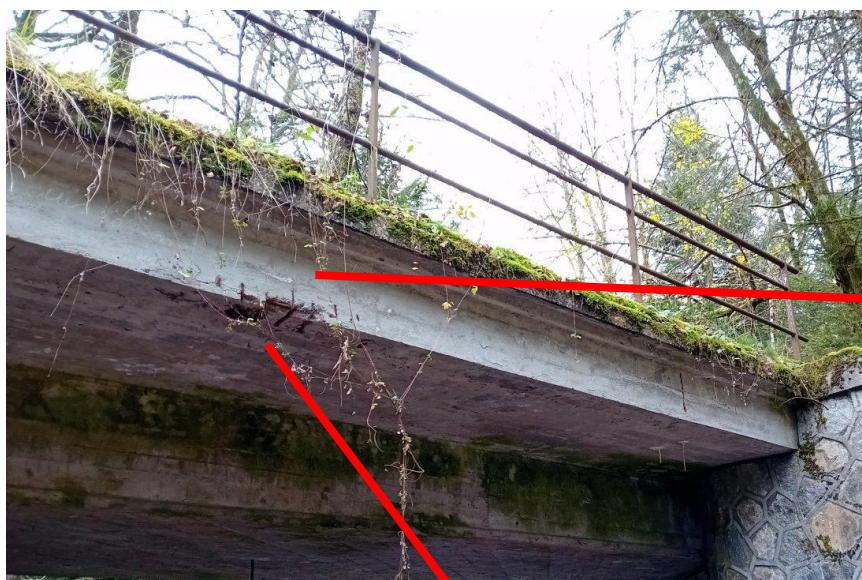
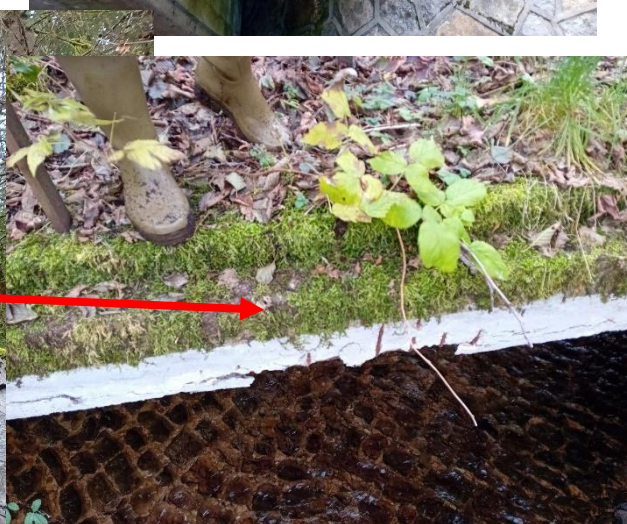
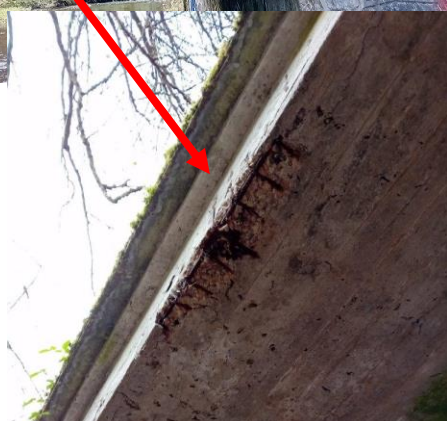
Encorbellements :

Fissuration à l'arête d'angle

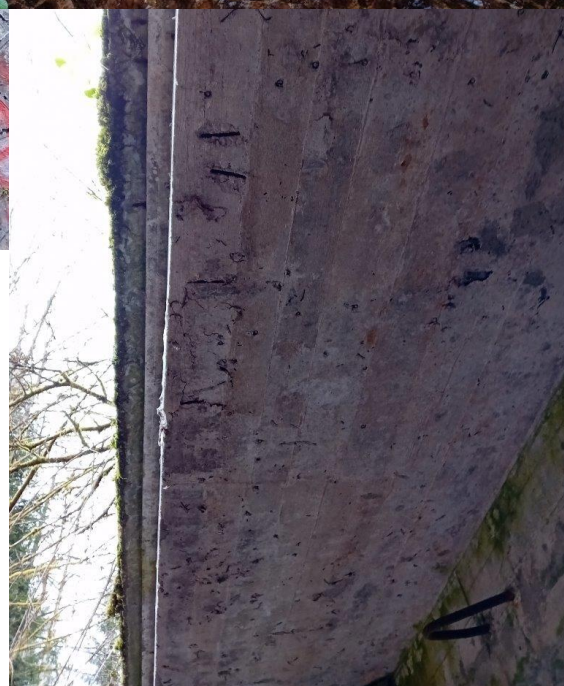
Si l'arête de l'encorbellement semble avoir été réparée en partie, d'autres autres parties sont en cours d'éclatement (aciers corrodés apparents, et fissuration).

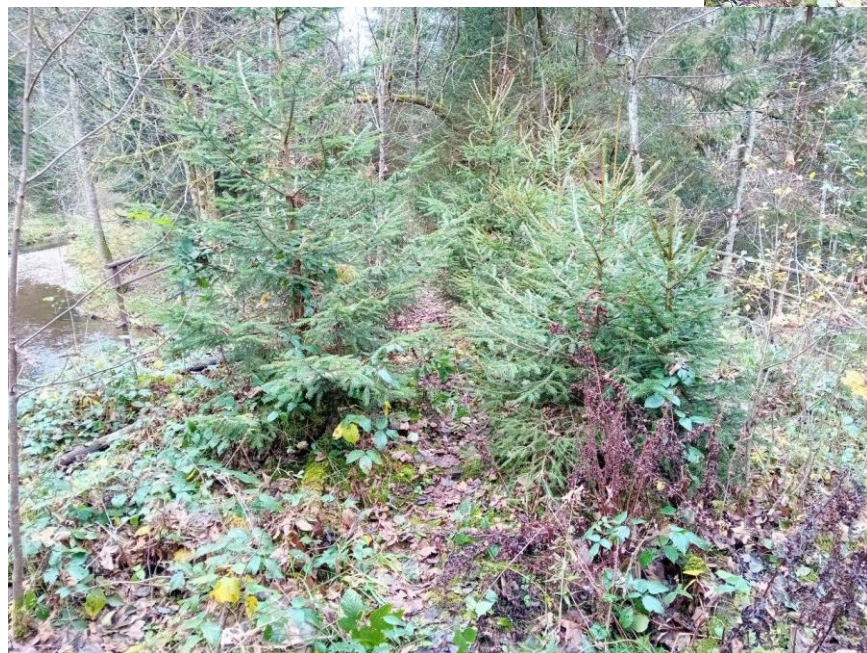
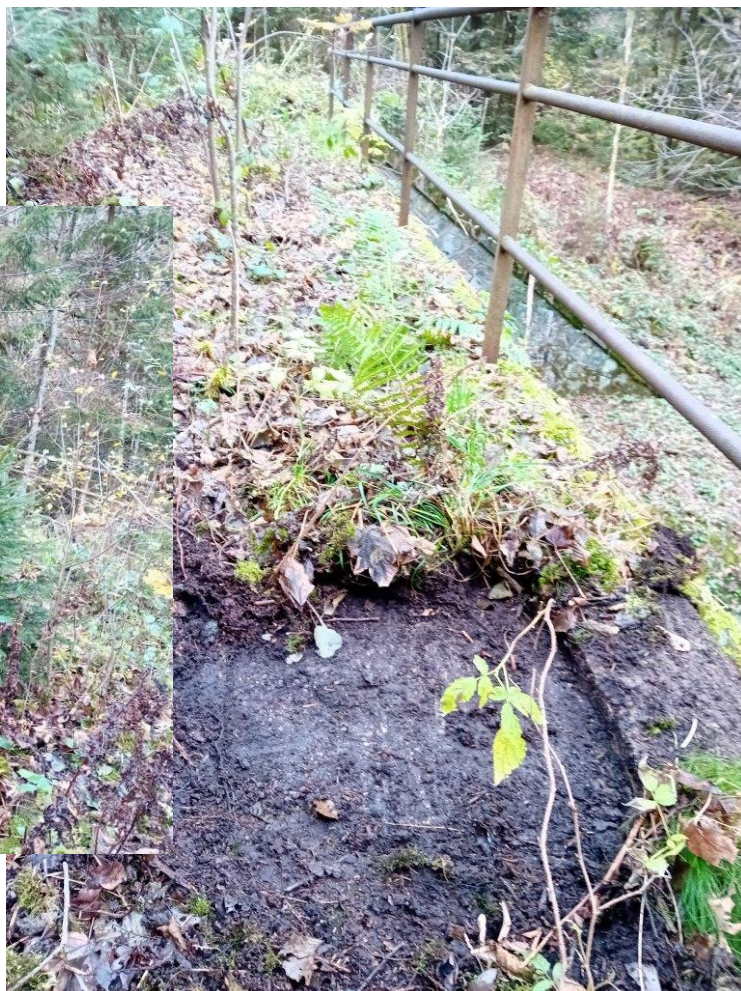
En extrados le tablier est recouvert de végétation et de humus. Y a-t-il une étanchéité ?
