| <b>DONNEES ADMINISTRATIVES :</b> | | | |
|---|---|---|---|
| GRANGES AUMONTZEY | | OH3 | |
| <b>Voie ou Obstacle franchi</b><br>(Nature / nom) : | | Cours d'eau (affluent de la Vologne) | |
| <b>Voie portée (Nature / nom)</b><br>(Vc, Route, rue, chemin) | | Projet de Liaison douce Gérardmer-Bruyères<br>(Ancienne voie ferrée) | |

| <b>CONDITIONS DE LA VISITE :</b> | | | | |
|---|---|--|---|---|
| <b>Nom du technicien :</b> | DEMONTANT | | <b>Date de la visite</b> | 04/03/2025 |

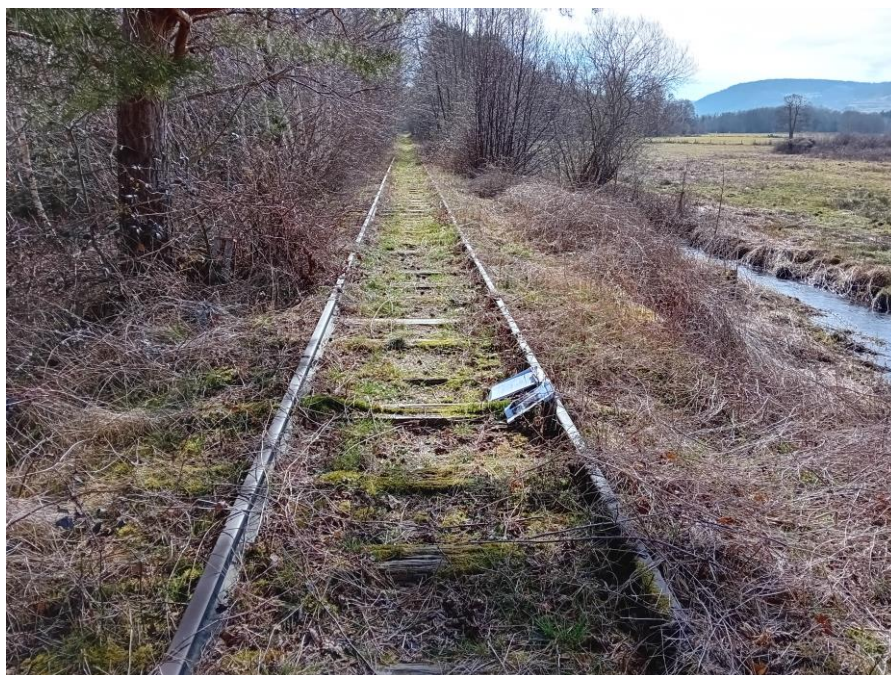
### **Vue en plan, abords,**

Ouvrage ferroviaire : la voie est constituée de ballast, traverses et anciens rails, envahis par la végétation qui s'est fortement développée.

Il n'y a pas de dispositif d'assainissement (goulottes, caniveau...) en place.

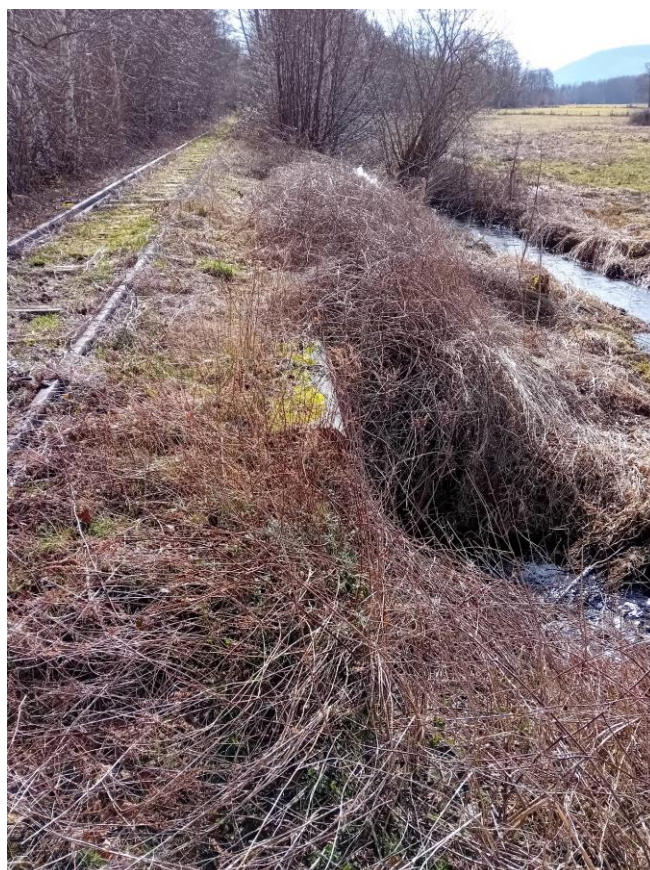
### **Dispositifs de retenue, équipements**

Absence de garde-corps à l'amont et à l'aval, avec risque de chute de hauteur.

| Description des équipements (type de garde-corps, jdc,...) |
|---|
| Absence de garde corps. A prévoir (2 x 5m) |

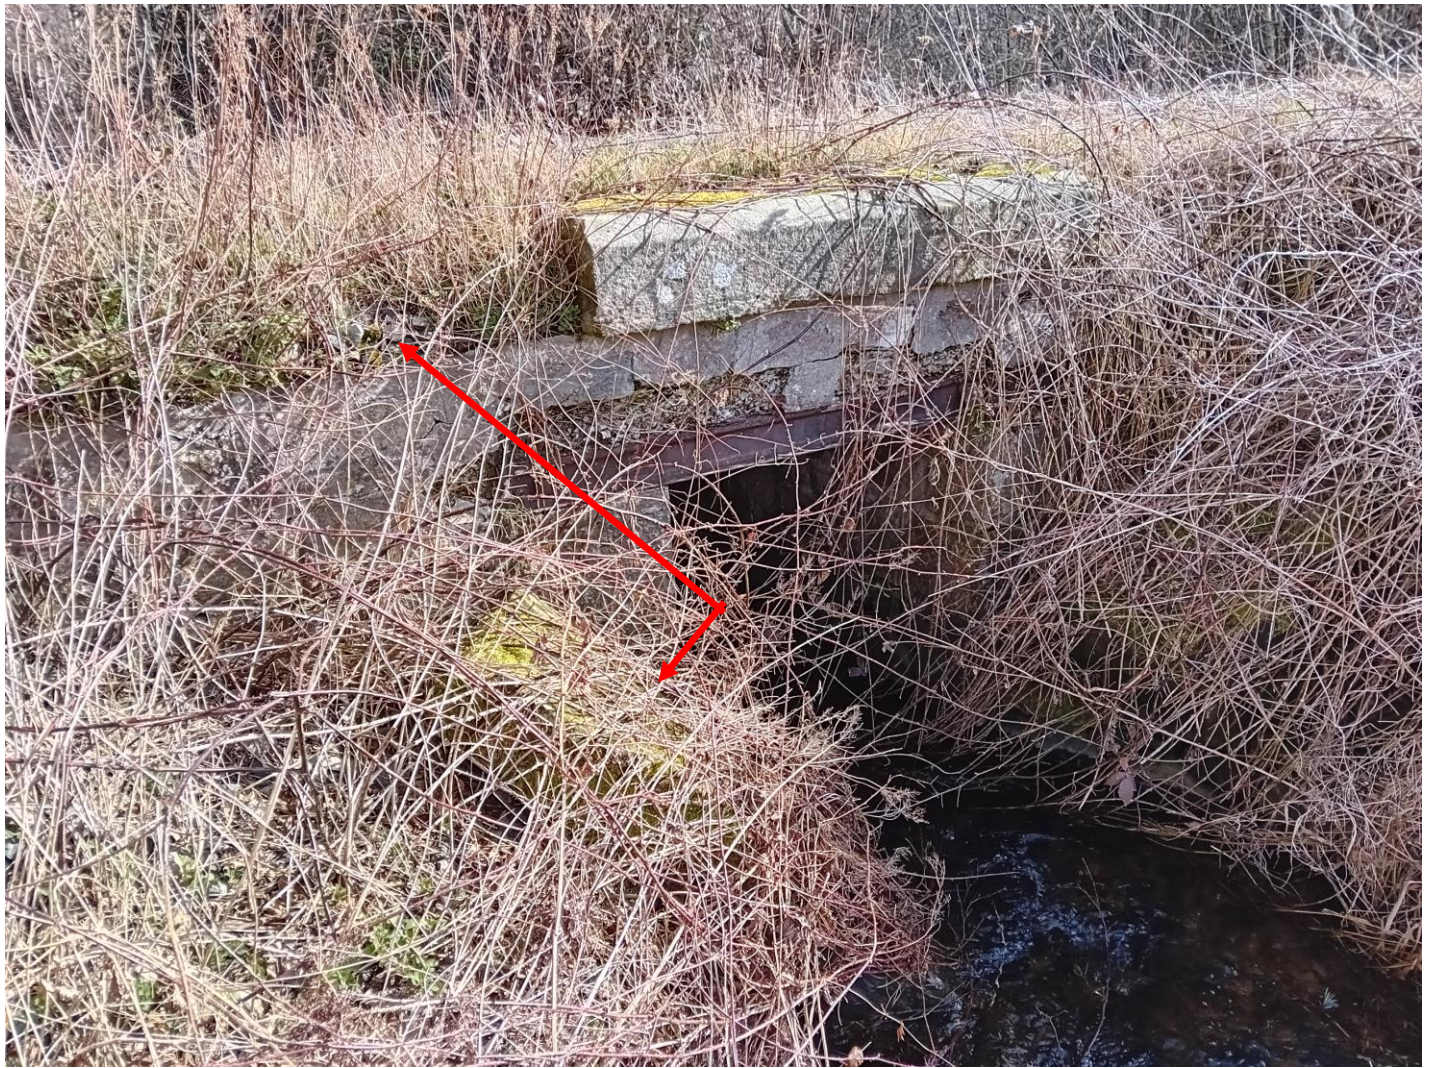
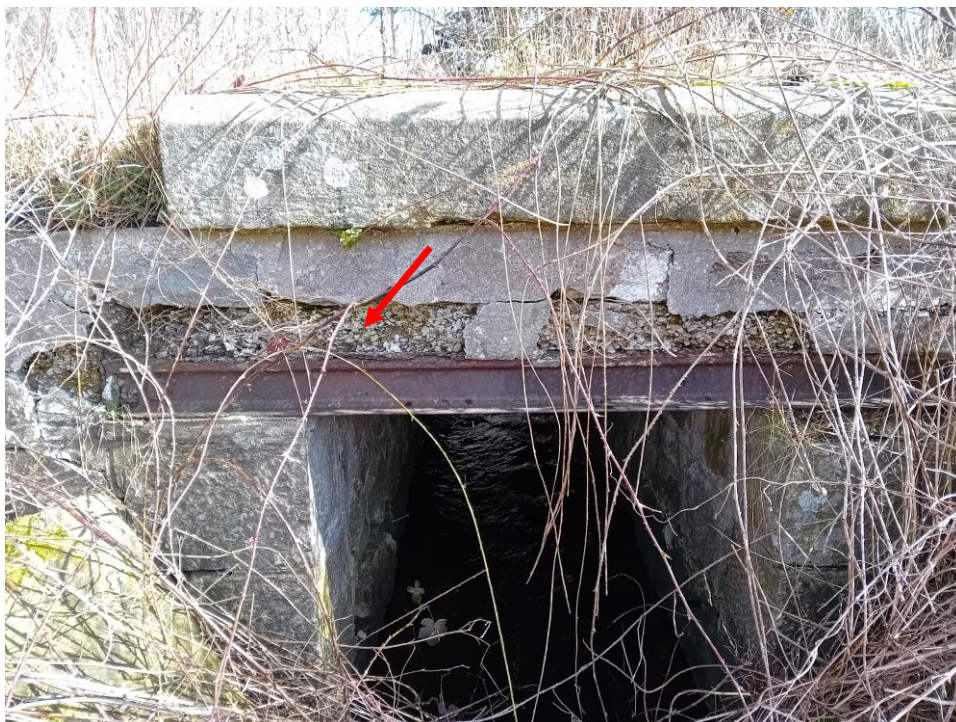
**Elévation amont :**

Végétation envahissante, pierre de couronnement effondrée, visible dans le talus rive gauche.

Désagrégation du béton.

Traverse en béton et poutrelles enrobées type rail de chemin de fer.

Poutrelle corrodée, sans pertes de section (ni perforation ni foisonnement)

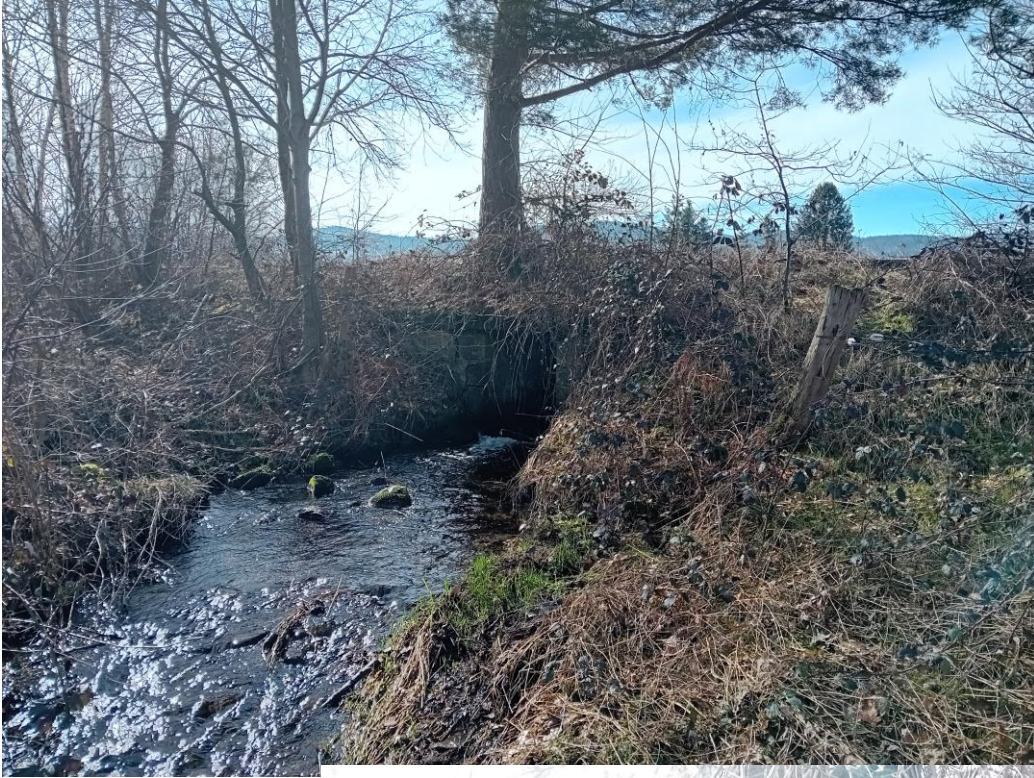
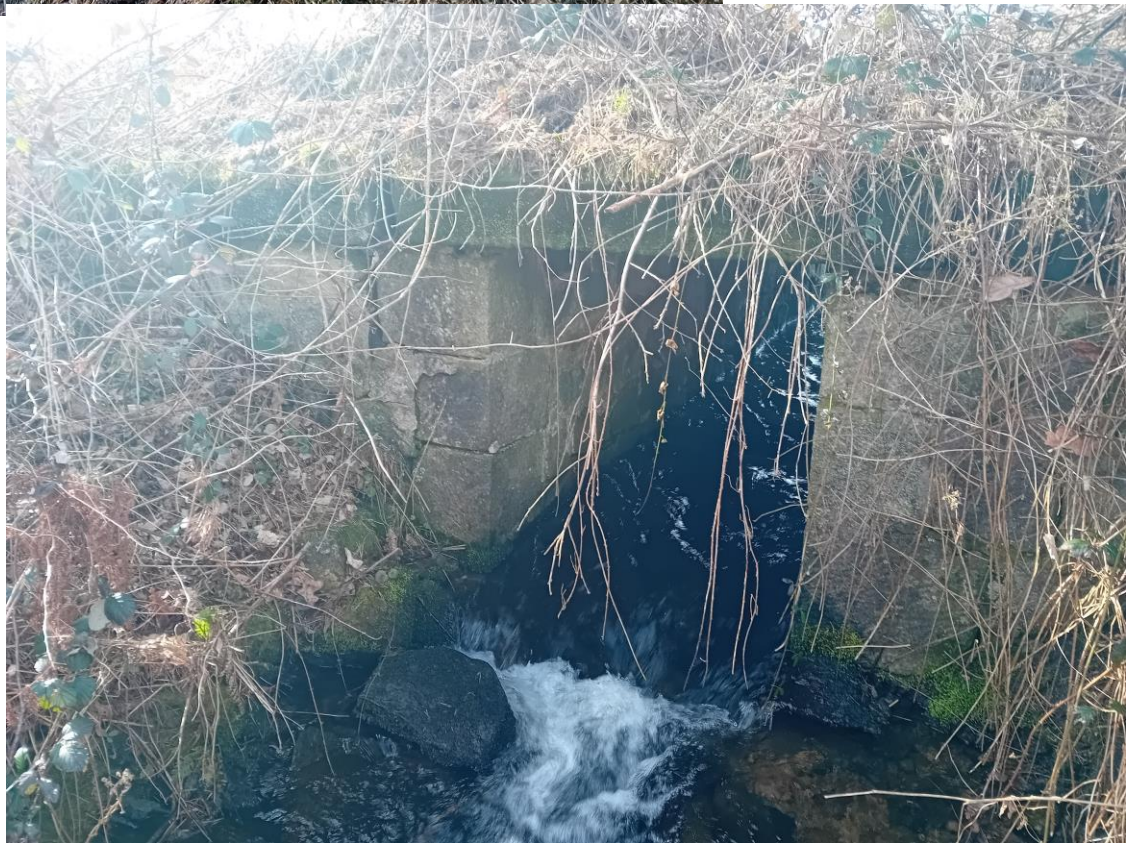
Elevation aval :

Seuil en débouché aval du radier, sans fosse d'affouillement. Mur Rive gauche : fracture due a mouvement du mur.

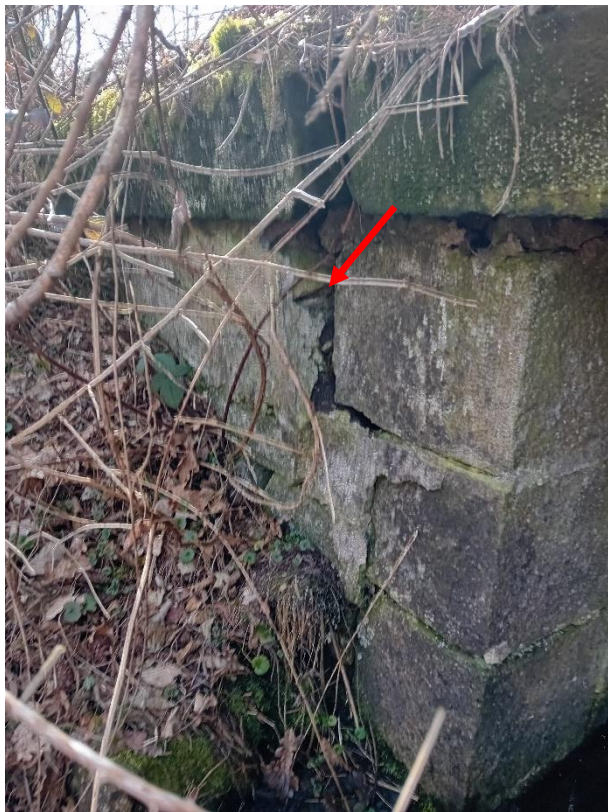
Basculement et déversement du mur en retour.

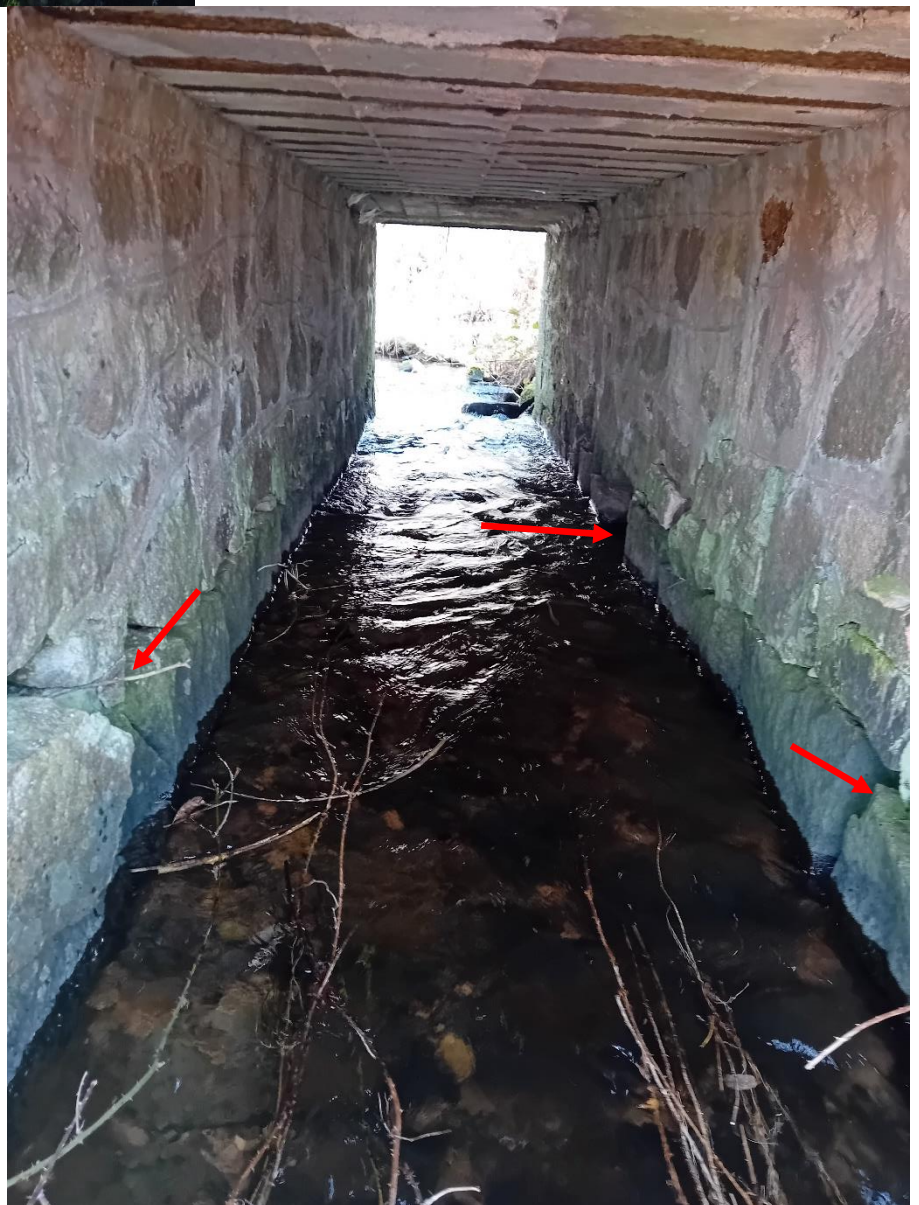
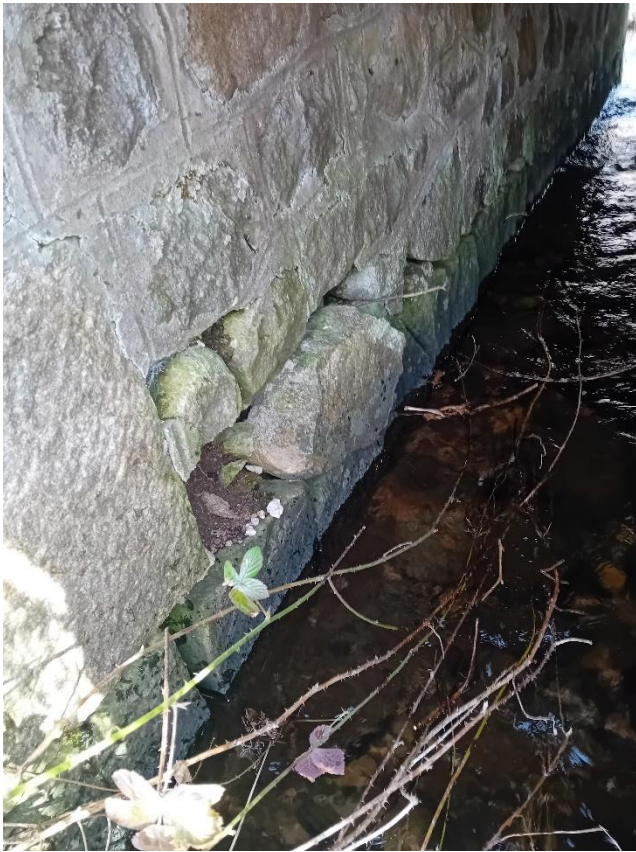
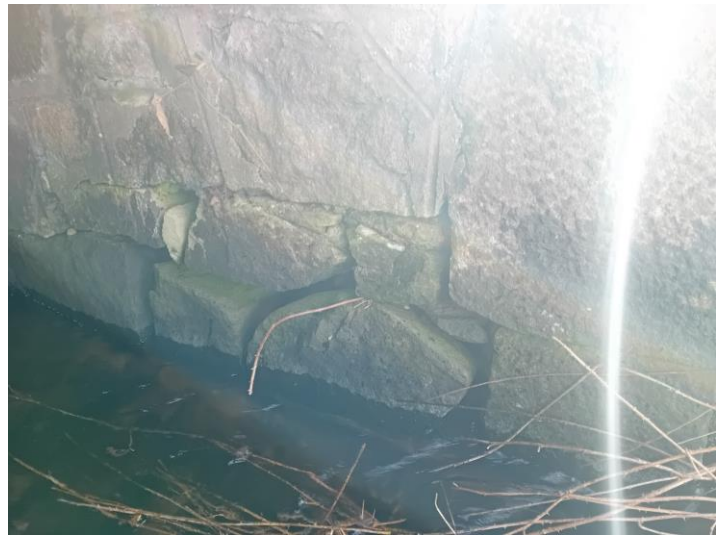
#### **Piédroits :**

Globalement, la maçonnerie est en place, stable et saine. Les joints sont en bon état.

On remarque quelques lacunes et début de désorganisation côté droit et gauche à reprendre afin de stopper le phénomène.

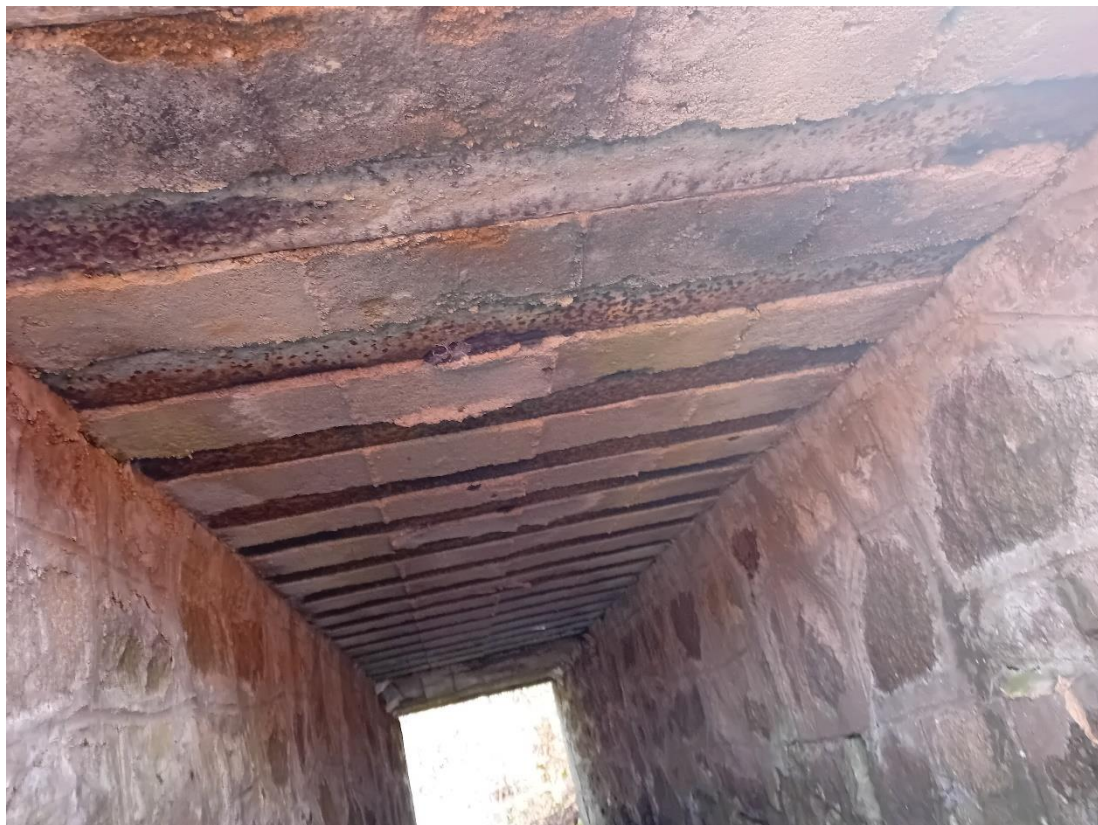
#### **Traverse :**

En béton et poutrelles enrobées (rail). Assez peu de traces d'humidité. Les poutrelles sont enrouillées, voir légèrement corrodées mais ne semblent pas atteintes par du foisonnement ou percement.
