# AUTOCONTROLE PAR INSPECTION TELEVISEE DES RESEAUX D'EAUX USEES

| Chantier | : BOIS DE CENE<br>POLE SPORTIF |
| Référence du dossier | : C-0214-2025 |
| Date d'inspection | : 13/03/2025 |

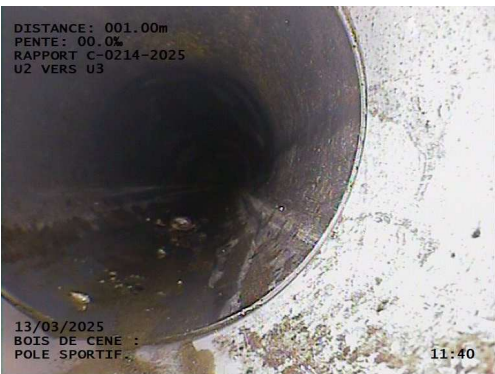
| | Distance | Pente | Compteur |
|---|---|---|---|
| P(U2_ - U3)D0001 | | | |

| | Distance | Pente | Compteur |
|---|---|---|---|
| Observation au niveau d'un assemblage. | | | |
| (BDD.A) Niveau d'eau - effluent clair (radier visible) : Niveau=2% | | | |
| (BCD.A) Type du noeud de départ - regard de visite | | | |
| Référence du noeud = U2 | | | |
| (BCC.B) Courbure du collecteur - vers la droite | | | |

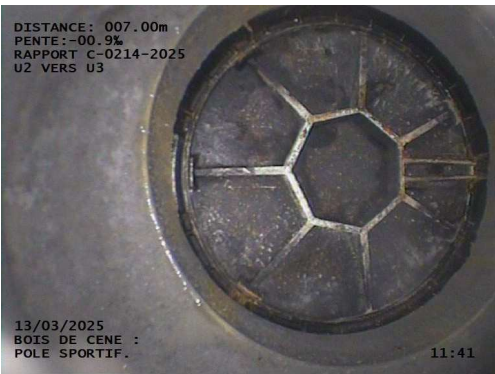
| | Distance | Pente | Compteur |
|---|---|---|---|
| P(U2 - U3)D0002 | | | |

| | Distance | Pente | Compteur |
|---|---|---|---|
| (BDD.A) Niveau d'eau - effluent clair (radier visible) : Niveau=2% | | | |
| (BCE.A) Type du noeud d'arrivée - regard de visite | | | |
| Référence du noeud = U3 | | | |

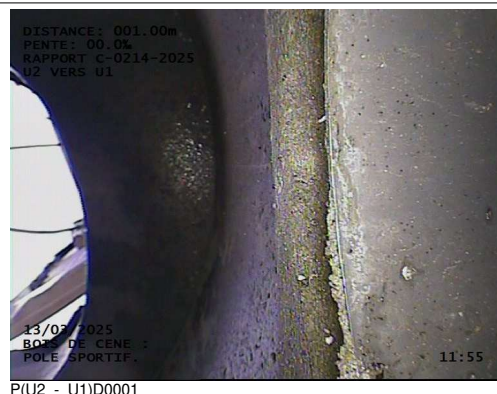
(BDD.A) Niveau d'eau - effluent clair (radier visible) : Niveau=2%  
(BCD.A) Type du noeud de départ - regard de visite  
Référence du noeud = U2

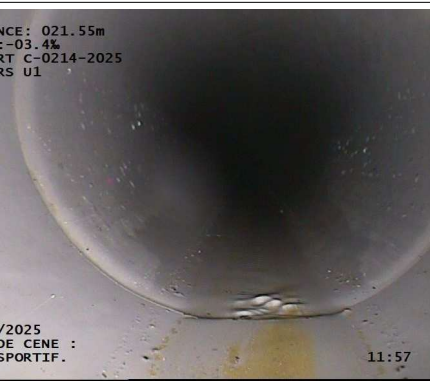
| Observation au niveau d'un assemblage.<br>(BDD.A) Niveau d'eau - effluent clair (radier visible) : Niveau=2%<br>(BDA) Photographie générale | | | | P(U2 - U1)D0002 |

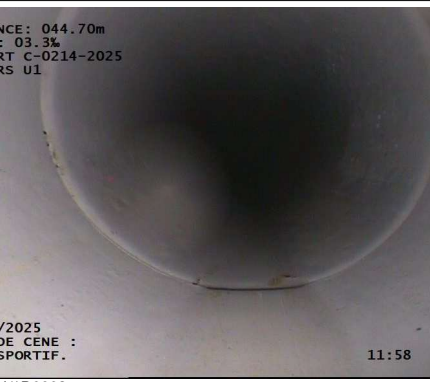
| Observation au niveau d'un assemblage.<br>(BDD.A) Niveau d'eau - effluent clair (radier visible) : Niveau=2%<br>(BDA) Photographie générale | | | | P(U2 - U1)D0003 |

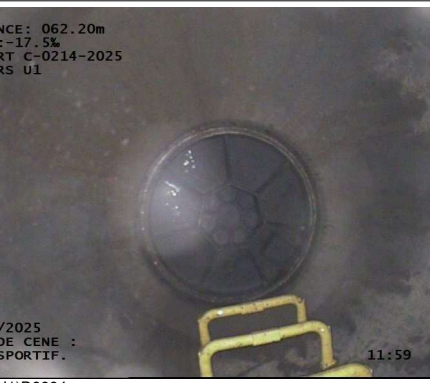
| (BDD.A) Niveau d'eau - effluent clair (radier visible) : Niveau=2%<br>(BCE.A) Type du noeud d'arrivée - regard de visite<br>Référence du noeud = U1 | | | | P(U2 - U1)D0004 |

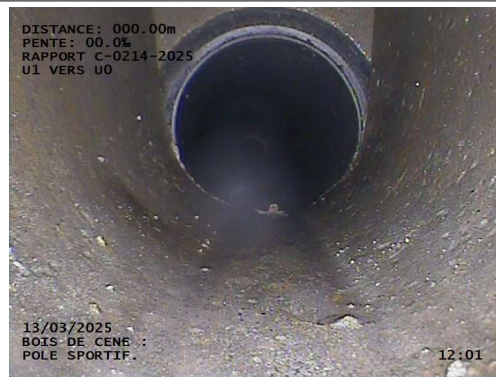
P(U1 - U0)D0001

(BDD.A) Niveau d'eau - effluent clair (radier visible) : Niveau=2%  
(BCD.A) Type du noeud de départ - regard de visite  
Référence du noeud = U1

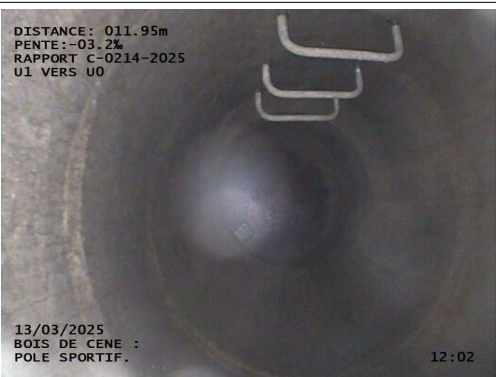
| | Distance | Pente | Compteur |
|---|---|---|---|
| P(U1 - U0)D0002 | | | |

| | Distance | Pente | Compteur |
|---|---|---|---|
| <p>(BDD.A) Niveau d'eau - effluent clair (radier visible) : Niveau=2%</p> <p>(BCE.A) Type du noeud d'arrivée - regard de visite</p> <p>Référence du noeud = U0</p> | | | |
