# **DOSSIER DE DEMANDE D'EXAMEN AU CAS PAR CAS PREALABLE A LA REALISATION EVENTUELLE D'UNE EVALUATION ENVIRONNEMENTALE -**

Localisation de la plage de la Mala

## 1 - Contexte de l'étude

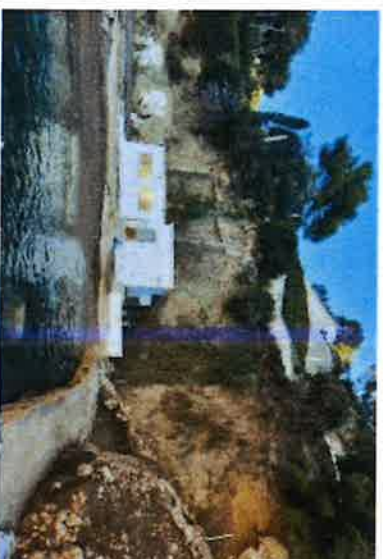
OA1 - Grillage pendu

| NOM | TYPE DE PARADE | NATURE DE L'OUVRAGE | ETAT DE L'OUVRAGE | NATURES DES DESORDRES | CONCEPTION ET DIMENSIONNEMENT | DEFAUTS LIEES A LA CONCEPTION ET AU DIMENSIONNEMENT | NIVEAU DE SERVICE DE L'OUVRAGE |
|---|---|---|---|---|---|---|---|
| O0A1 | Parades actives | Gillage | MAUVAIS | Câble de pied détendu et corodé<br>Ancrages de pied corodés | ADAPTE | Ouvrage non dimensionné | INSUFFISANT |

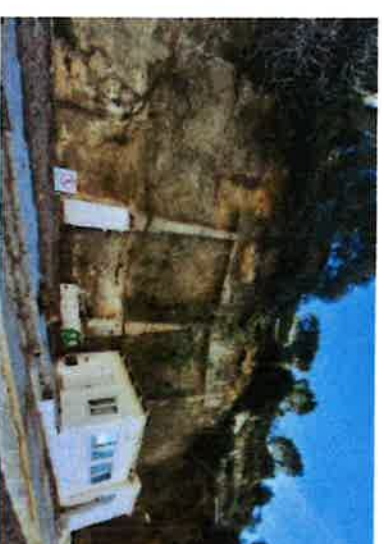
OA2 - Buton

| NOM | TYPE DE PARADE | NATURE DE L'OUVRAGE | ETAT DE L'OUVRAGE | NATURES DES DESORDRES | CONCEPTION ET DIMENSIONNEMENT | DEFAUTS LIEES A LA CONCEPTION ET AU DIMENSIONNEMENT | NIVEAU DE SERVICE DE L'OUVRAGE |
|---|---|---|---|---|---|---|---|
| O0A2 | Parades actives | Burton | MOYEN | Ancrages corodés et écaillage<br>superficiel du béton | INDETERMINE | Ouvrage non dimensionné | INDETERMINE |

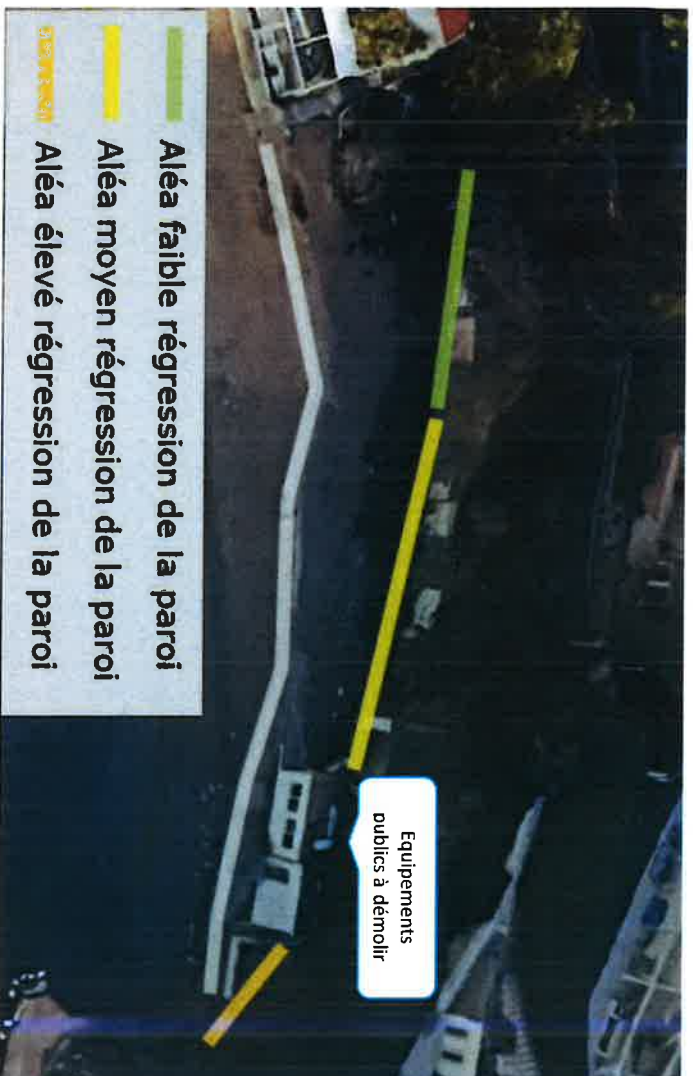
Actuellement, seule l'ancienne dalle béton de 80 cm de haut, offre toujours protection (très limitée) de la paroi vis-à-vis des coups de mer, notamment en saison hivernale. Or, la paroi verticale étant constituée de matériaux d'accumulation recimentés d'origine volcanique, ils sont plus sensibles à l'érosion qu'une roche saine et massive telle que le calcaire.

L'aléa associé à ce phénomène de régression et érosion générale sous l'effet de la mer est proportionnel à la distance entre la paroi et la mer. Il est donc estimé ELEVE au niveau du poste de secours pour arriver à un aléa FAIBLE à proximité du restaurant.

*Répartition de l'aléa régression sur la zone d'étude*

L'entreprise GEOLITHE préconise de conserver une protection du pied de la paroi (ex : mur BA avec habillage en maçonnerie) afin de limiter l'impact de la mer sur la stabilité de la falaise.

En l'absence d'une telle protection, un phénomène de sous-cavage du pied de la paroi est susceptible de se créer avec, à moyen/long terme, la déstabilisation d'éléments de falaise. Cet ouvrage pourra être notamment de type paroi en béton projeté ancré habillé par un parement maçonné. En complément, il est aussi envisageable de laisser en place la dalle béton existante au niveau de la plage, qui aide à casser les vagues et à limiter leur progression jusqu'en arrière plage au pied de la falaise.

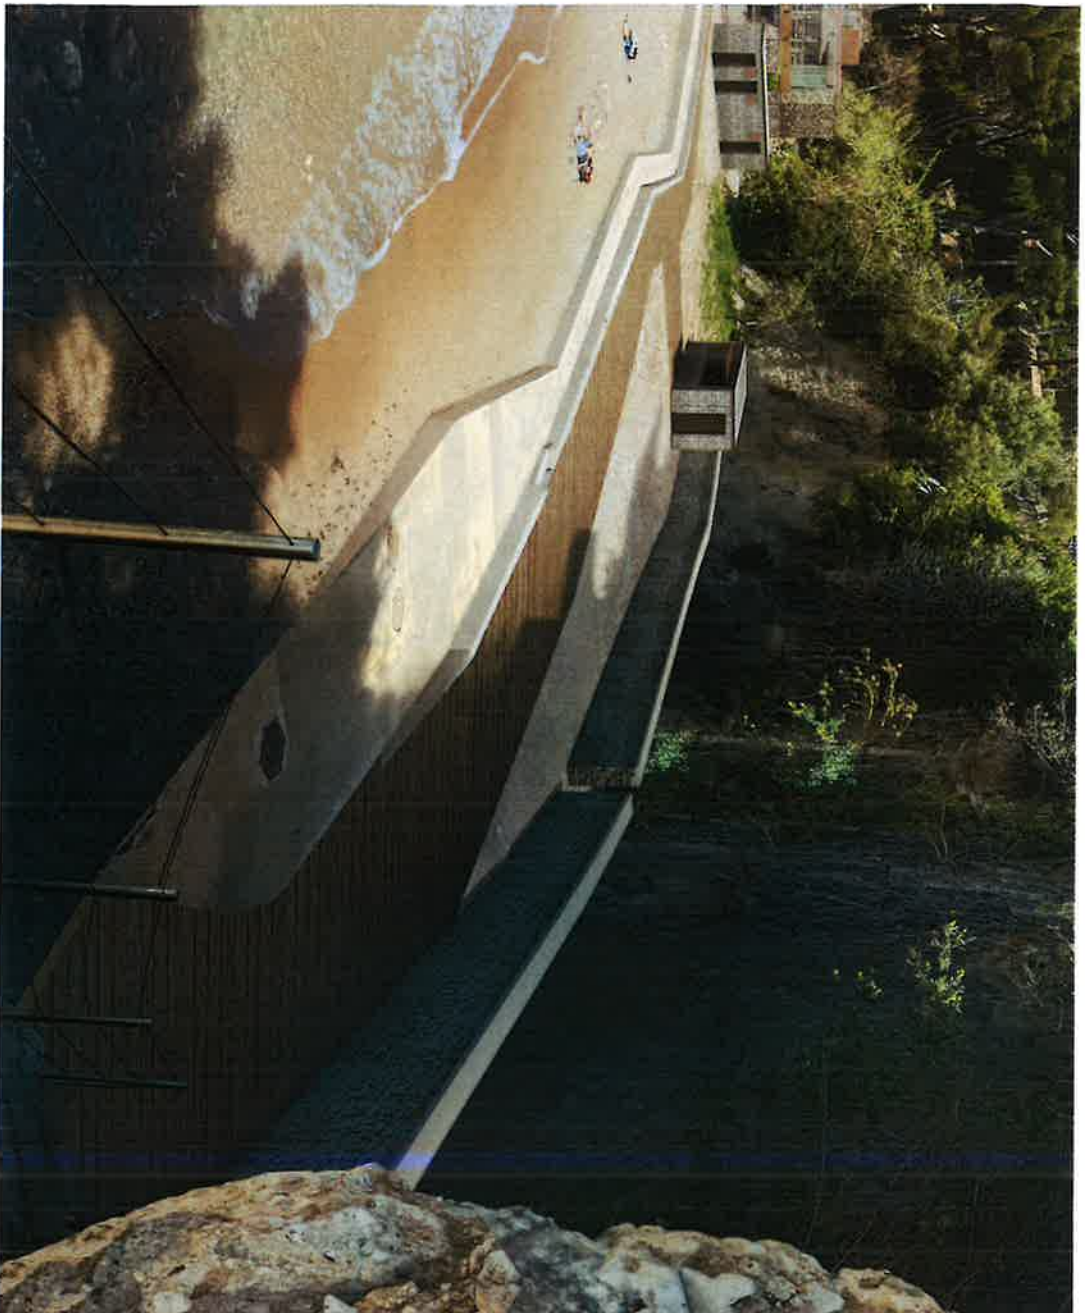
*Plan projet : mur en pierre en pied de falaise  
come protection pour limiter l'érosion de la  
falaise (conformément aux préconisations  
géotechniques).*
