# NOTE D'INFORMATION SUR LA VEGETATION DU SITE

## AVENUE DE VERDUN

COMMUNE DE MEYLAN (38)

## VEGETATION ARBUSTIVE ET ARBOREE

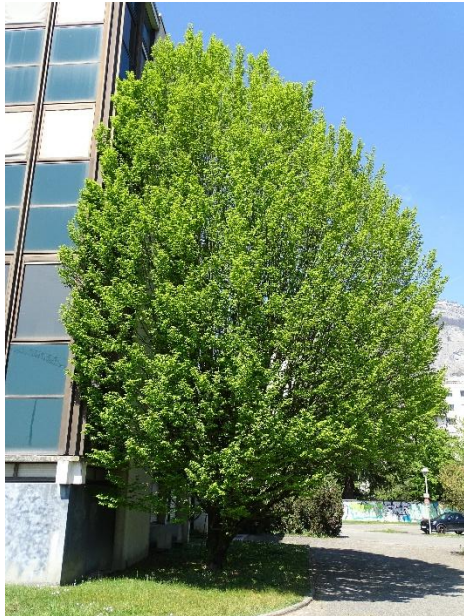
Quelques arbres isolés sont présents à l'est du bâtiment, il s'agit d'un bouleau et d'un charme. Ces deux arbres possèdent un beau port. Un aulne est présent au nord, il est lui-aussi en très bon état.

*Charme situé à l'est*

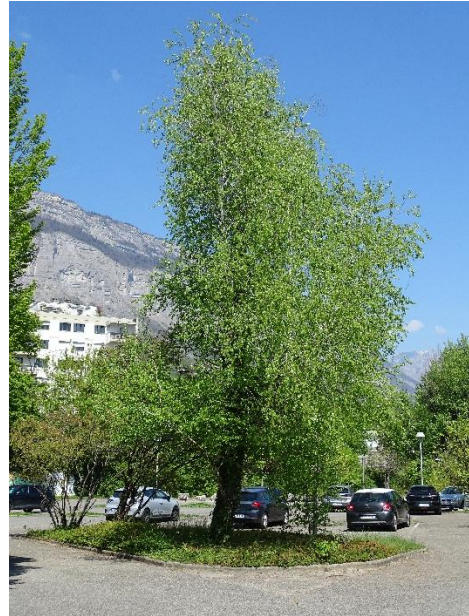
*Bouleau à l'est*

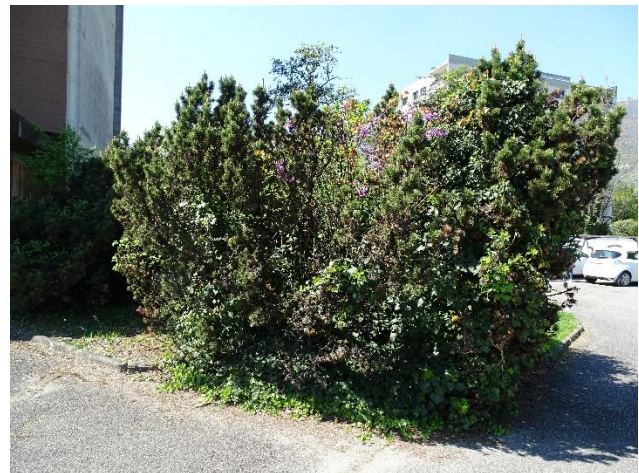
Aussi, quelques haies arbustives sont présentes, il s'agit de pin (probablement *Pinus mugo*) et de cornouiller sanguin.

*Haie de pin en mauvais état*

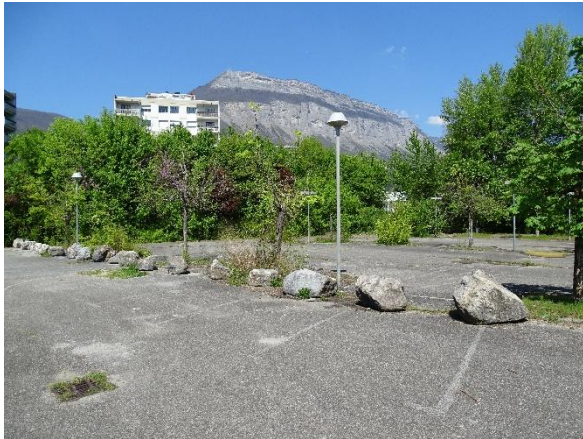
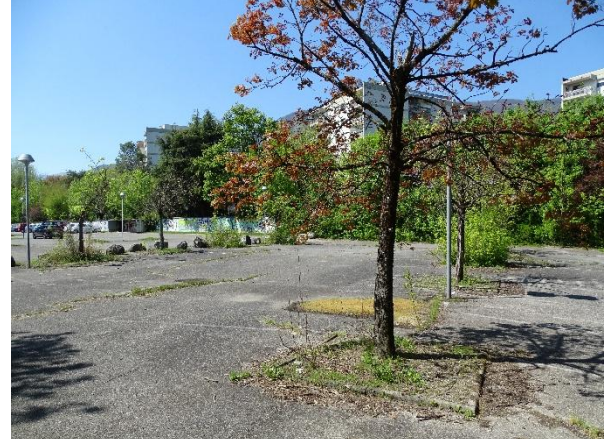
Quelques arbres isolés sont présents sur le parking (secteur actif), leur état sanitaire est néanmoins dégradé voir très dégradé. Un nombre important de sujet a été abattu car déjà morts. Le secteur inactif présente des sujets plantés également en mauvais état sanitaire. Quelques espèces se développent toutefois en spontané, dont notamment une espèce exotique envahissante : l'érable negundo.

*Secteur inactif du parking*

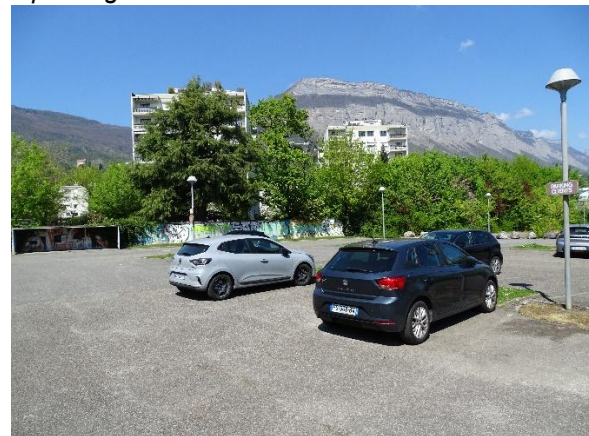
*Secteur actif où les arbres morts ont été retirés*

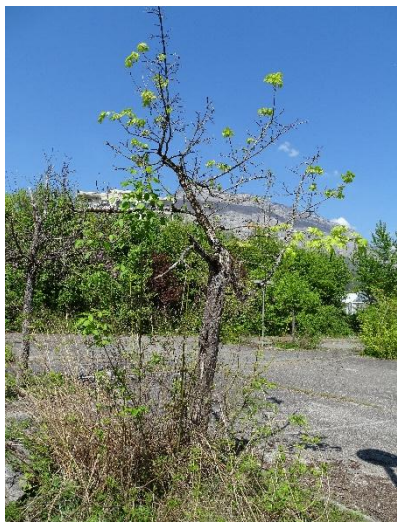
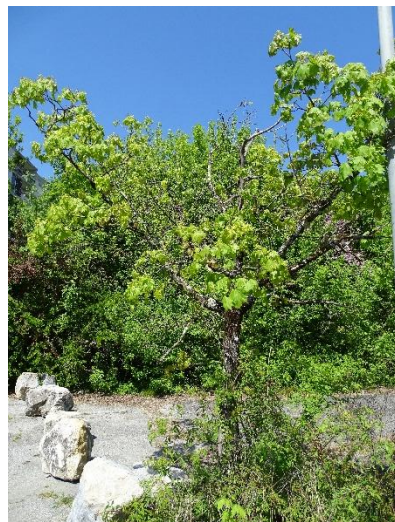
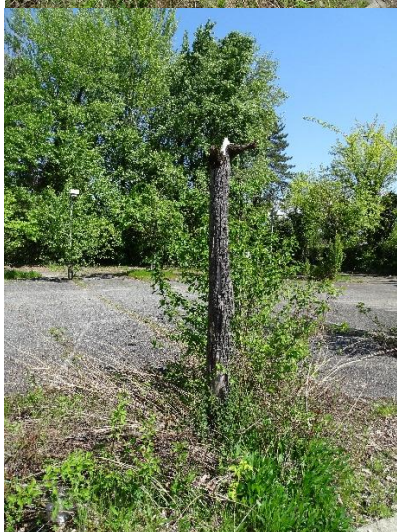
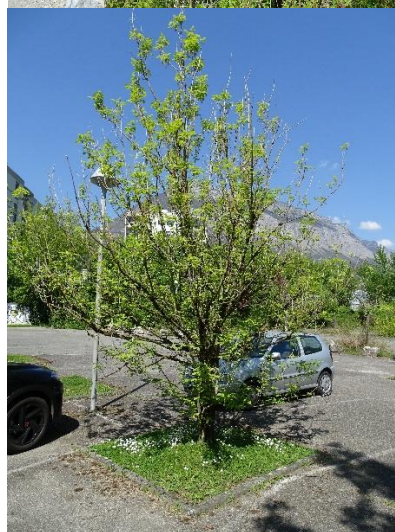
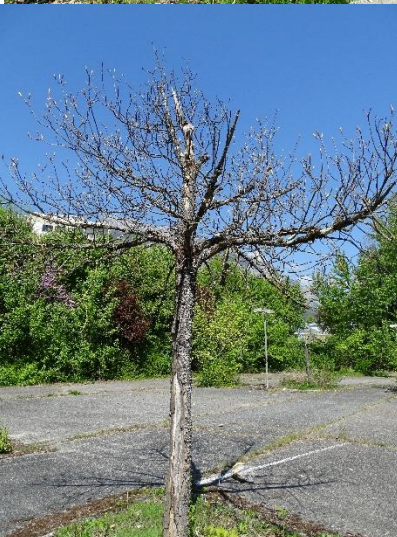
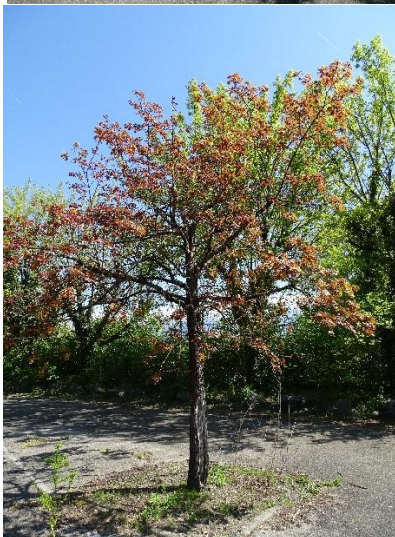
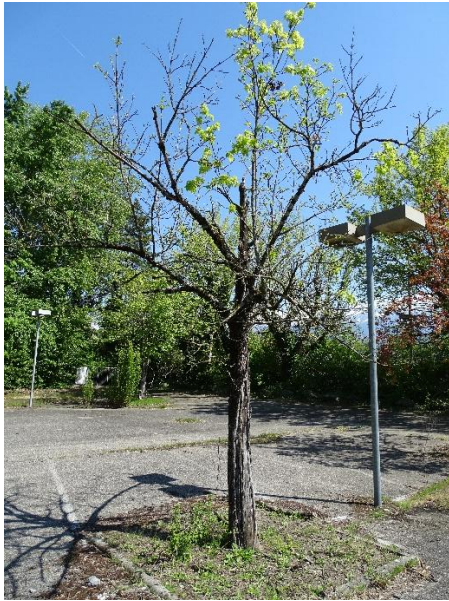
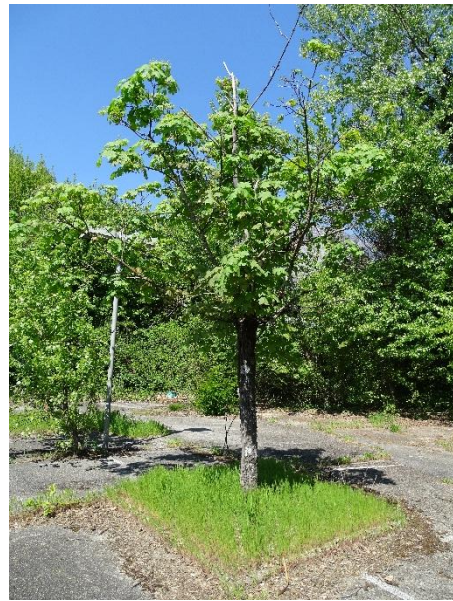
*Ensemble d'arbres plantés en mauvais état ou morts*

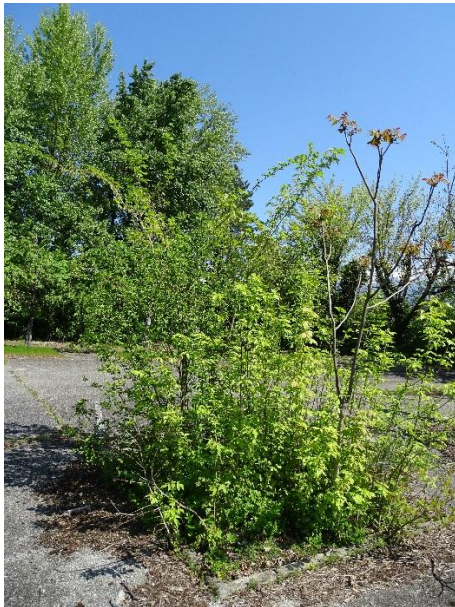
*Arbres en développement spontané*

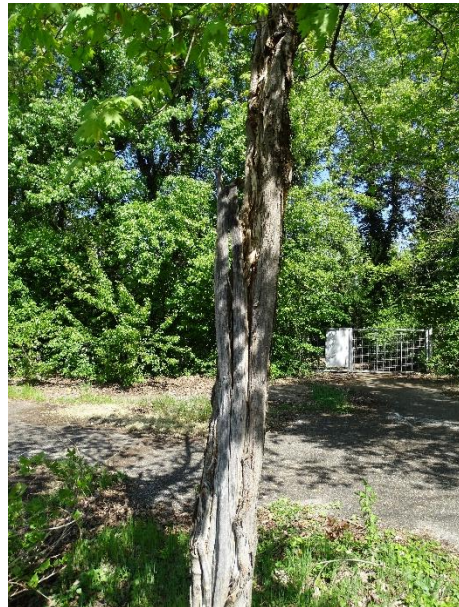
*Arbre sur pied au tronc éclaté*

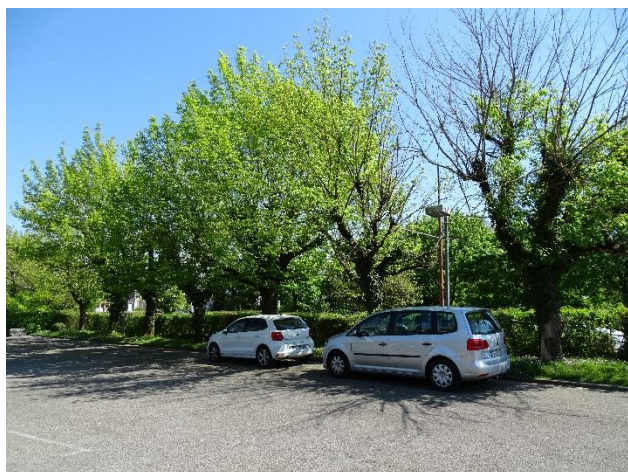
L'alignement au sud-est du site est protégé au sein du Plan Local d'Urbanisme (PLU), celui-ci sera donc conservé au sein du projet. A noter néanmoins que cet alignement est formé par des érables négundo (*Acer negundo*), espèce exotique envahissante avérée en Rhône-Alpes. Aussi, cet alignement est actuellement en très mauvais état sanitaire avec des arbres, pour partie, morts.

*Alignement vu depuis le parking*

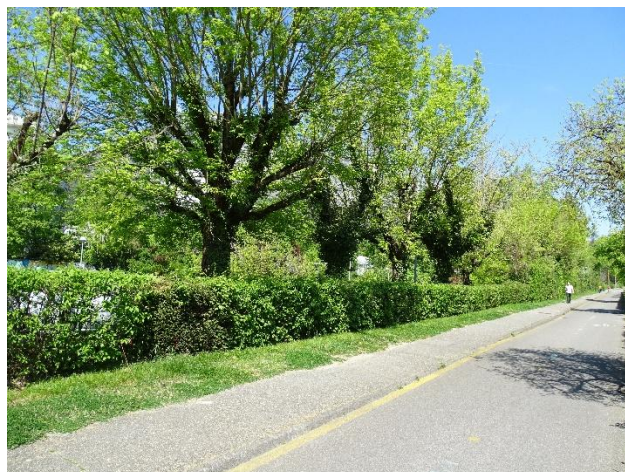
*Alignement vu depuis l'avenue de Verdun*

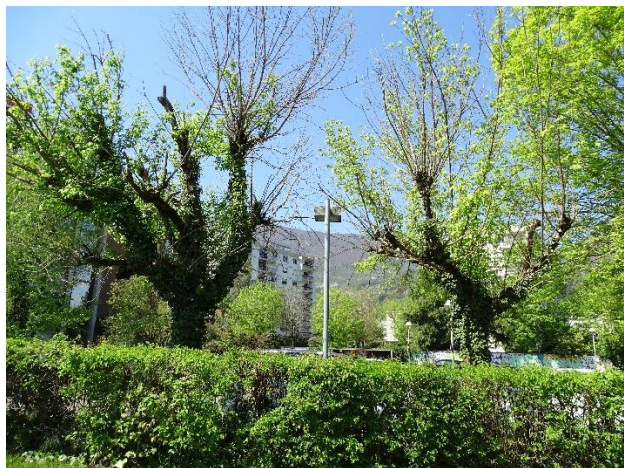
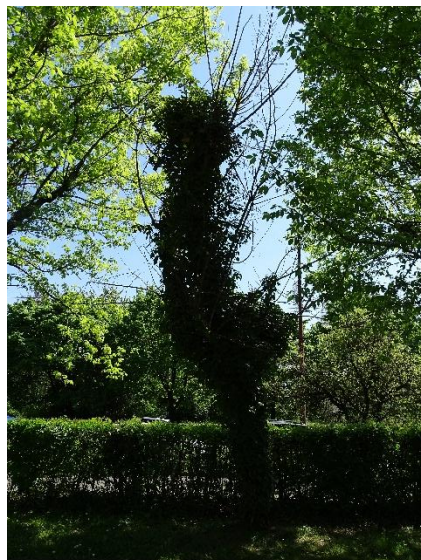
*Arbres de l'alignement en très mauvais état*
