# Repérage de gîtes de Chiroptères et nids avant travaux de démolition

**Friche Alexandre DUMAS**

**Commune d'Amiens (80)**

Novembre 2025

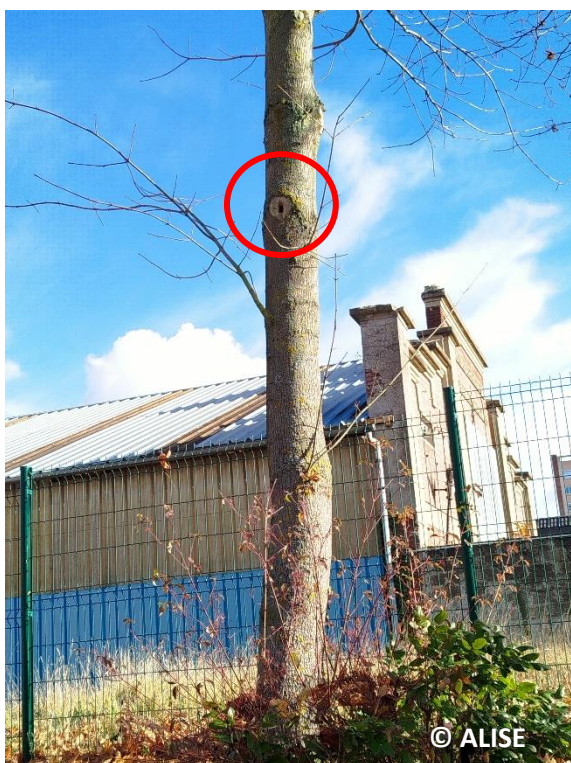
Deux sujets arborés ont été référencés comme favorables à l'accueil d'un à plusieurs individus.

**Photo 6 : Erable favorable à l'accueil de Chiroptères (photo sur site)**

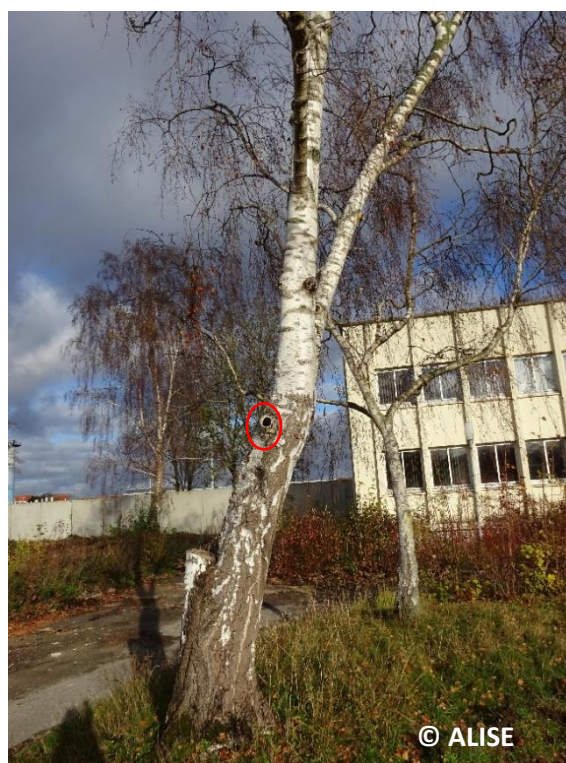
**Photo 7 : Bouleau favorable à l'accueil des Chiroptères (photo sur site)**

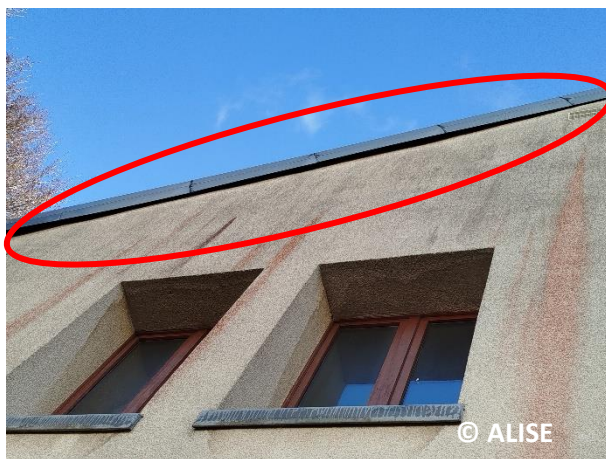
La partie sous couvertine du pignon Nord des laboratoires est favorable à l'accueil d'un ou plusieurs individus, de manière temporaire à du plus long terme.

**Photo 8 : Pignon Nord des laboratoires favorable à l'accueil de Chiroptères (photo sur site)**

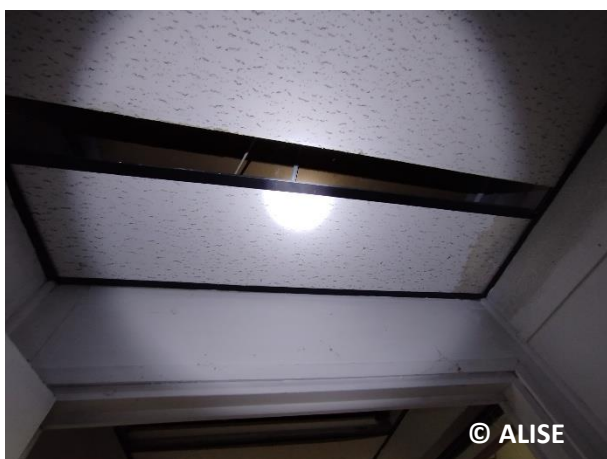
**Photo 9 : Rez-de-chaussée de la partie laboratoire (photo sur site)**

Rez-de-chaussée : les plafonds semblent favorables pour les trois périodes d'activité (mars à novembre), cependant aucun indice de présence n'a été détecté le 20.11.2025.

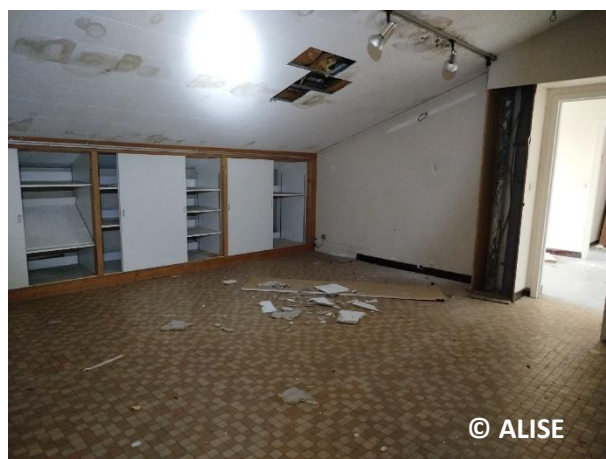
**Photo 10 : 1er étage de la partie laboratoire (photo sur site)**

1<sup>ER</sup> étage : du guano a été retrouvé dans une pièce. La faible quantité de guano permet de supposer une présence temporaire d'individu (s) au cours des périodes d'activité (transit printanier, parturition et transit automnal).

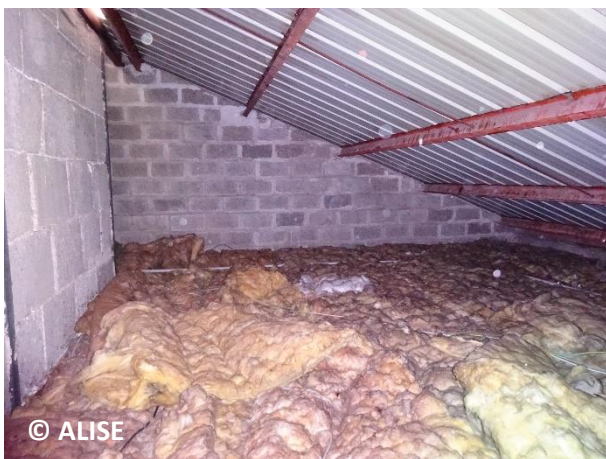
**Photo 11 : Combles non favorables de la partie laboratoire (photo sur site)**

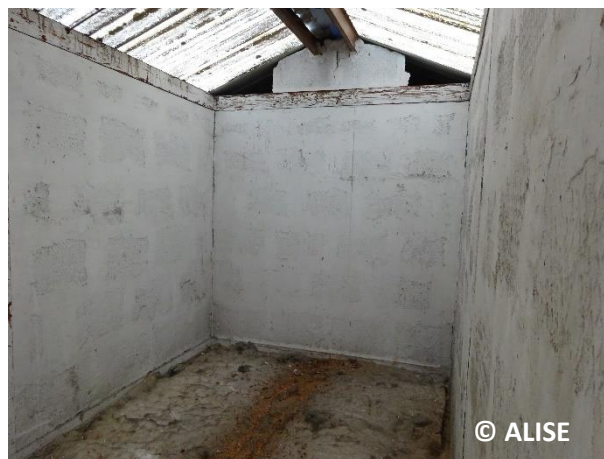
**Photo 12 : Combles fermés de la partie laboratoire. Potentiellement favorable (photo sur site)**

Combles : une partie semble favorable, mais l'absence de visibilité ne permet pas d'aller plus loin dans le diagnostic. Cependant, cette partie favorable semble être au-dessus des indices retrouvés à l'étage inférieur.

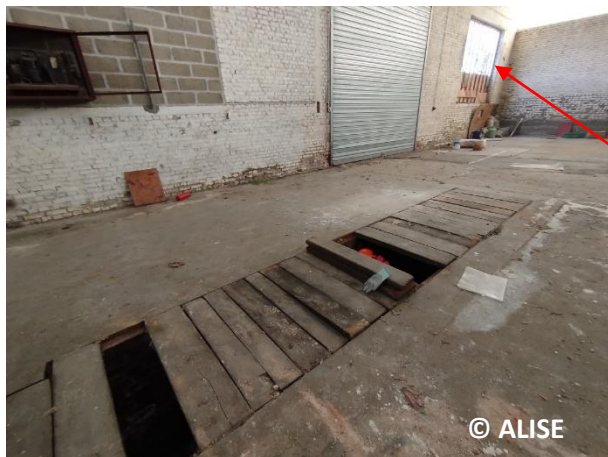
Les murs et plafonds ne sont pas favorables à l'accueil des Chiroptères. Les fosses, partiellement fermées par des traverses en bois, sont fortement favorables en termes de gîtes d'hibernation. Cependant, aucun individu n'a été retrouvé le jour de l'inspection. Les fenêtres cassées peuvent servir d'accès.

**Photo 13 : Hangar : fosses sous traverses, favorables à l'hibernation de Chiroptères (photo sur site)**

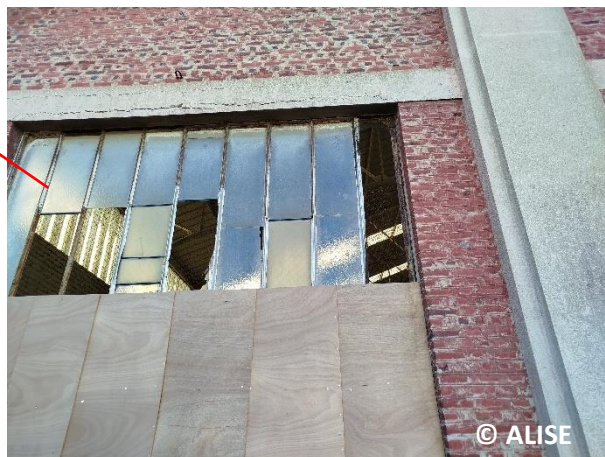
**Photo 14 : Entrée possible par fenêtre cassée et grillage à maillage large (photo sur site)**

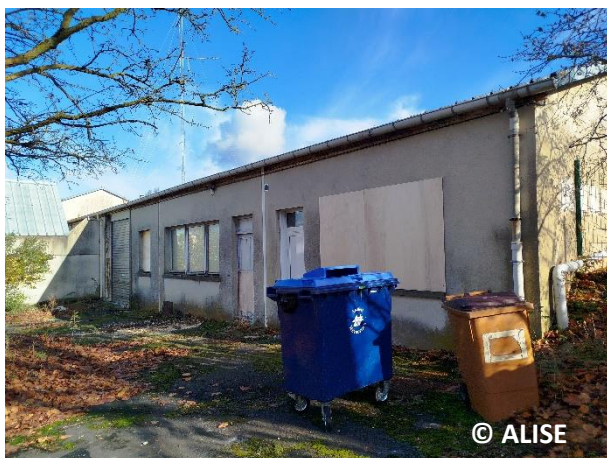
Ces pièces n'ont aucun accès, ni d'accroche pour permettre à des Chiroptères de s'y reposer ou d'y gîter temporairement ou de façon permanente.

**Photo 15 : Bureaux, façade Ouest**

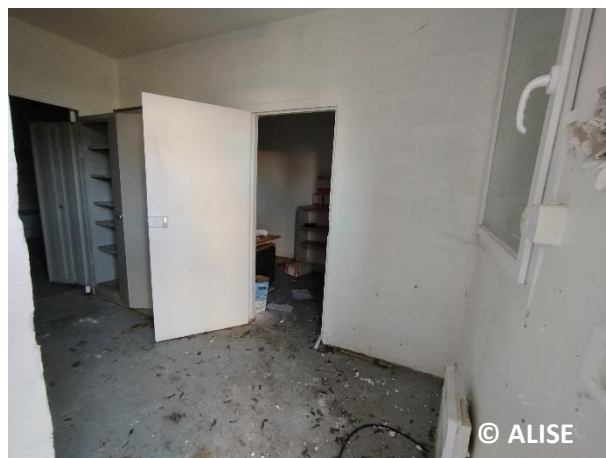
**Photo 16 : Bureaux. Intérieur peu favorable aux chiroptères**

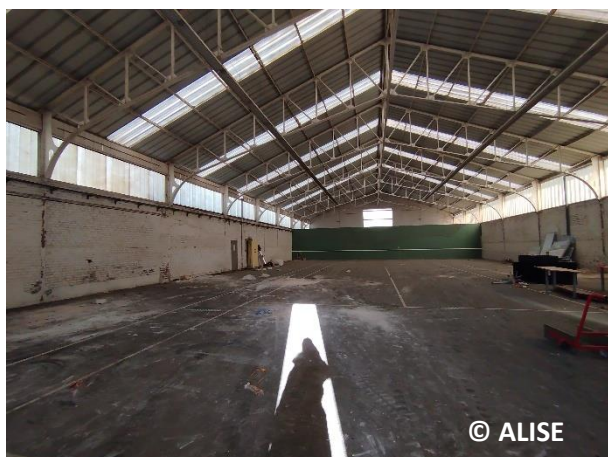
En façade Nord, les fenêtres sont grillagées. En façade Sud, les fenêtres ne sont que partiellement grillagées. De plus, ce maillage permet le passage d'individus. Le plafond et les murs du court de tennis ne sont pas favorables à l'accueil de Chiroptères. En revanche, une partie intérieure à l'Ouest (dans les anciens vestiaires) est un lieu favorable pour des individus.

**Photo 17 : Court de tennis. Peu favorable aux chiroptères.**

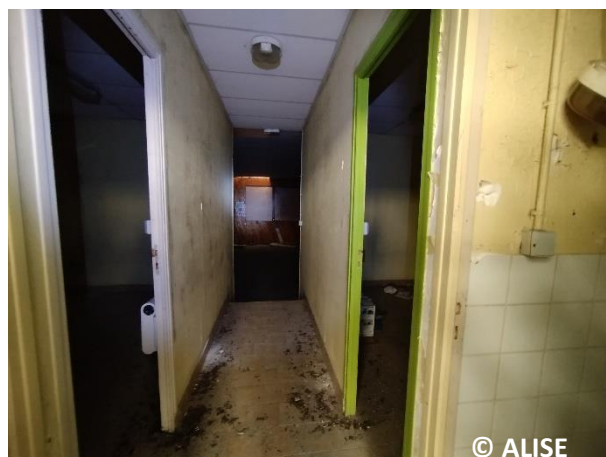
**Photo 18 : Vestiaires du court de tennis. Peu favorable aux Chiroptères.**

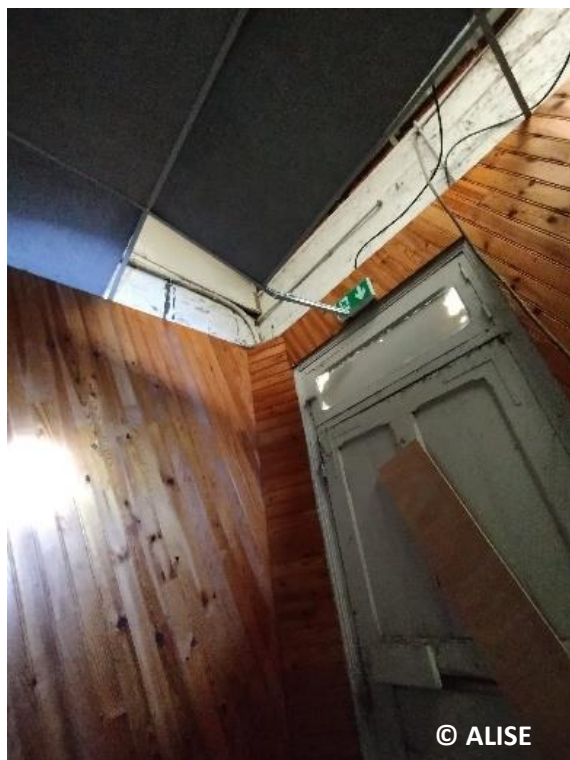
**Photo 19 : Pièce du fond. Peu favorable à modérément favorable aux Chiroptères.**

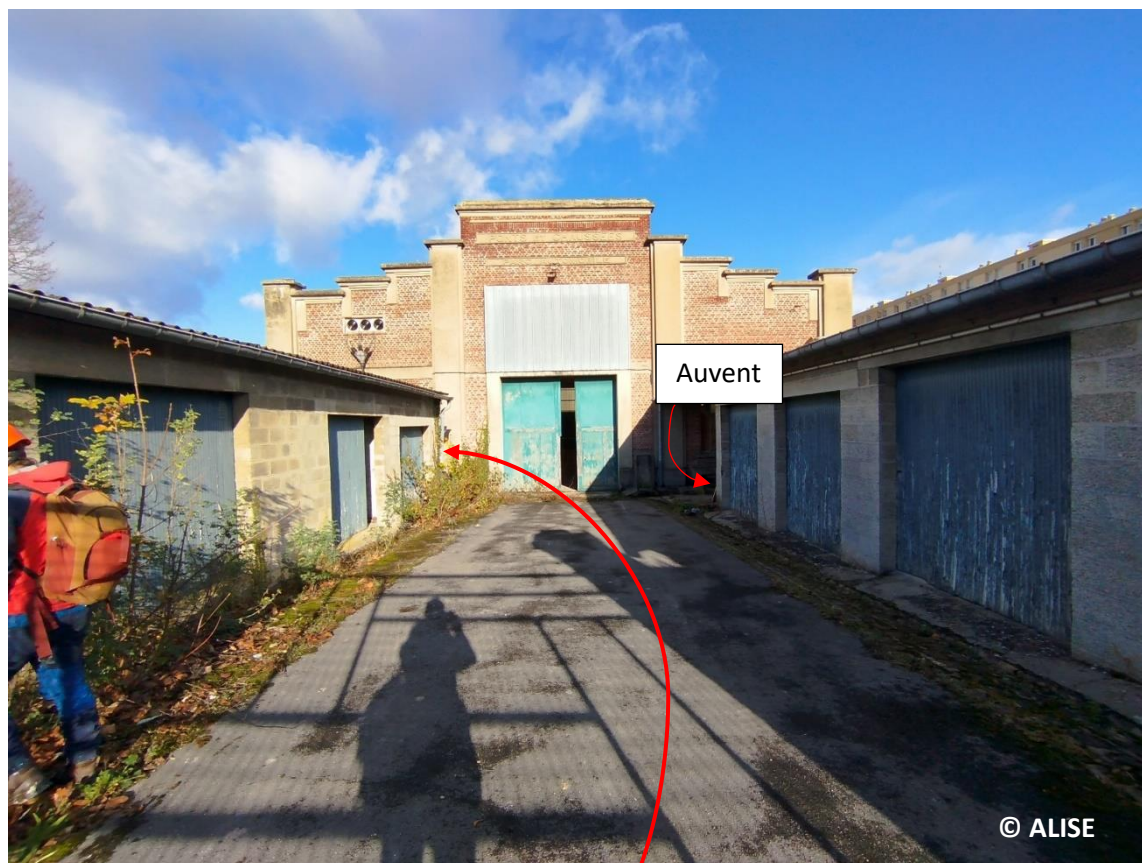
La potentialité d'accueil varie de peu favorable à modérément favorable pour l'hibernation. Un des garages est plus intéressant. Une entrée d'individus est possible dans un des garages par le biais d'un trou dans un mur mitoyen. Cet accès rend la potentialité d'accueil plus favorable.

De plus, l'hygrométrie constatée semble favorable pour l'hibernation des Chiroptères.

**Photo 20 : Garages devant le hangar. Faiblement à modérément aux Chiroptères.**

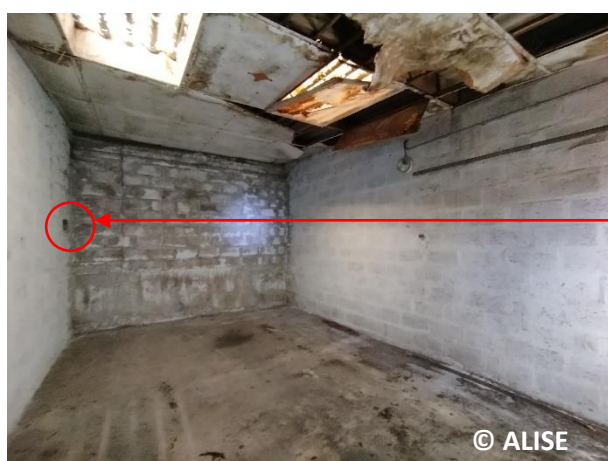
**Photo 21 : Garage modérément favorable.**

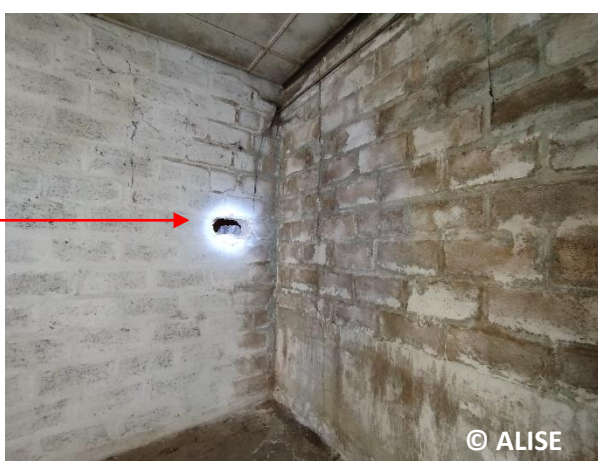
**Photo 22 : Accès par mur mitoyen entre portion favorable.**

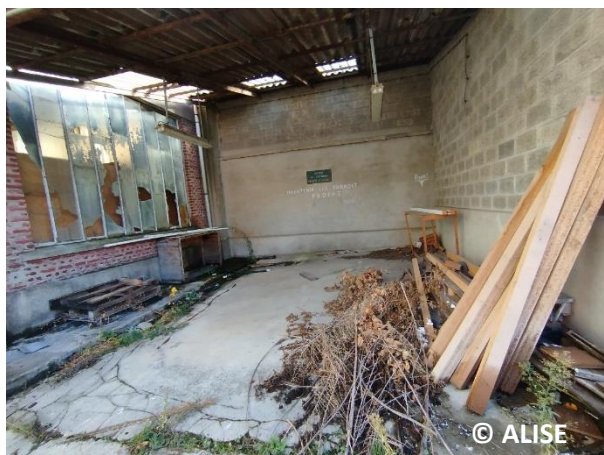
L'auvent est peu favorable à l'accueil des Chiroptères sur les quatre périodes du cycle de vie de ces espèces.

**Photo 23 : Auvent, partie accolée aux garages et court de tennis. Peu favorable.**

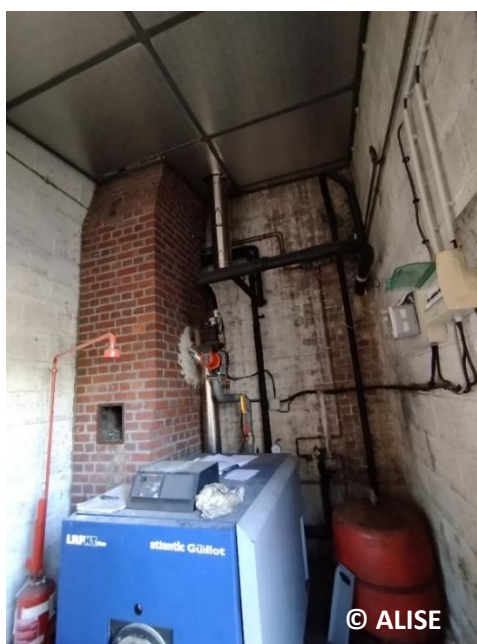
L'annexe cuve/cheminée est peu favorable à l'accueil des chiroptères sur les quatre périodes du cycle de vie de ces espèces.

**Photo 24 : Annexe cheminée. Peu favorable**

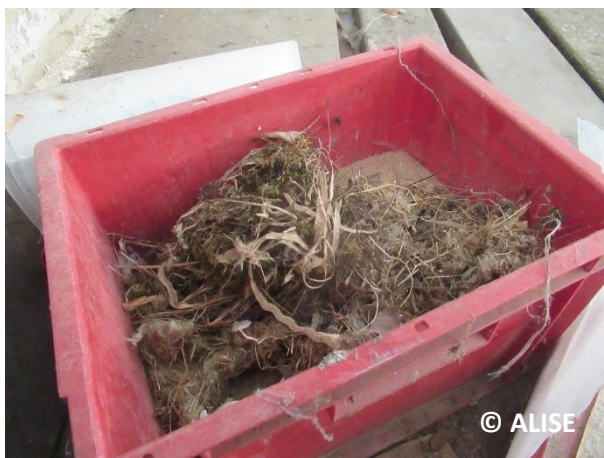
Une caisse au sol contenant au moins 3 nids est trouvée dans le hangar (près des fosses de vidange).

**Photo 25 : Nids « stockés » dans une caisse (photo sur site)**

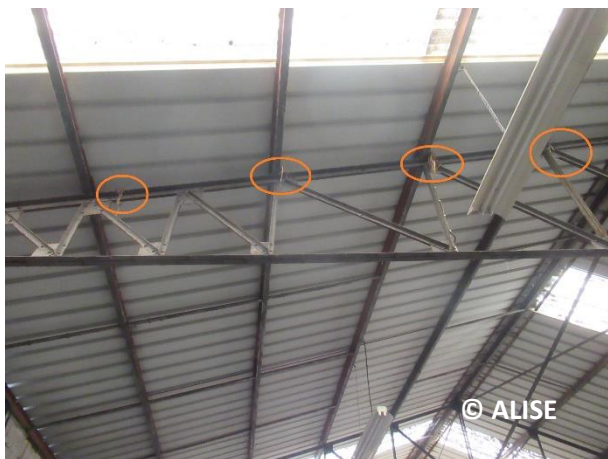
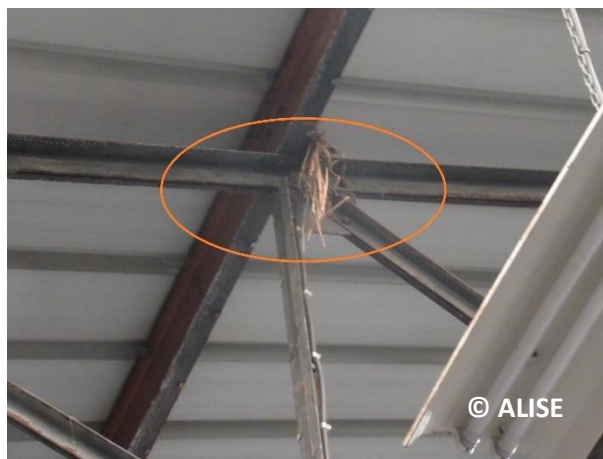
**6 nids et ébauches** ont été détectés dans la charpente métallique. Le caractère grossier des éléments constitutifs des nids plaide en faveur de 2 espèces : la Tourterelle turque (*Streptopelia decaocto*) et le Moineau domestique (*Passer domesticus*).

**Photo 26 : Localisation des nids (photo sur site)**

**Photo 27 : Détail d'un des nids (photos sur site)**

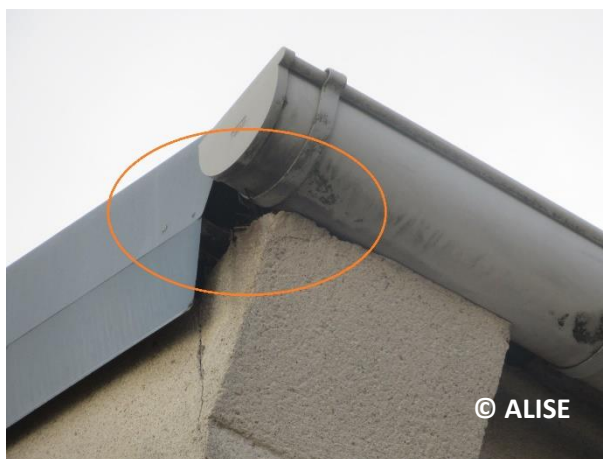
**Un nid** est détecté à l'extérieur du bâtiment à l'arrière d'une gouttière. La faible vision sur le nid ne permet pas de conclure à la détermination spécifique.

**Photo 28 : Nid derrière la gouttière des bureaux (photo sur site)**

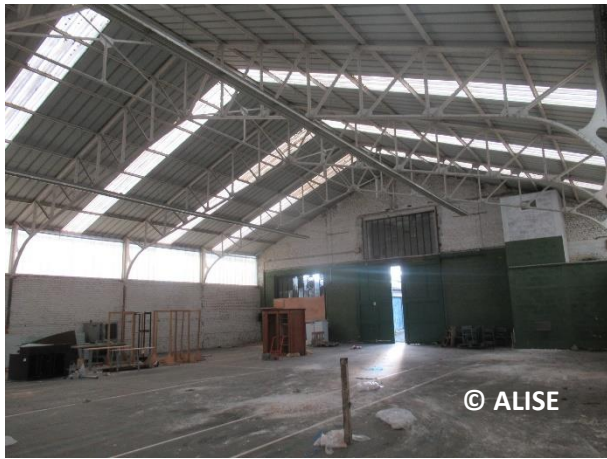
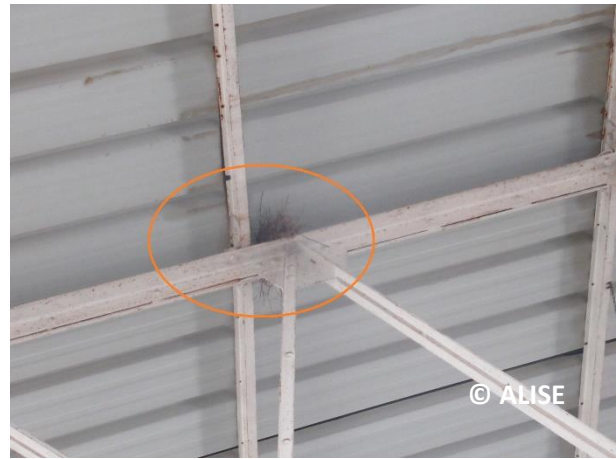
**Deux nids** sont détectés dans la charpente métallique du court de tennis. Les éléments visibles ne permettent pas de déterminer l'espèce mais uniquement le groupe taxonomique, les colombidés : Pigeon ramier, Tourterelle turque, Pigeon biset domestique.

Photo 30 : Nid dans la charpente du court de tennis (photo sur site)

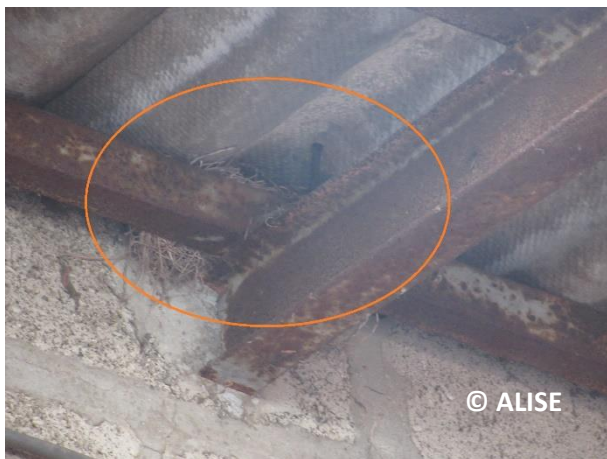
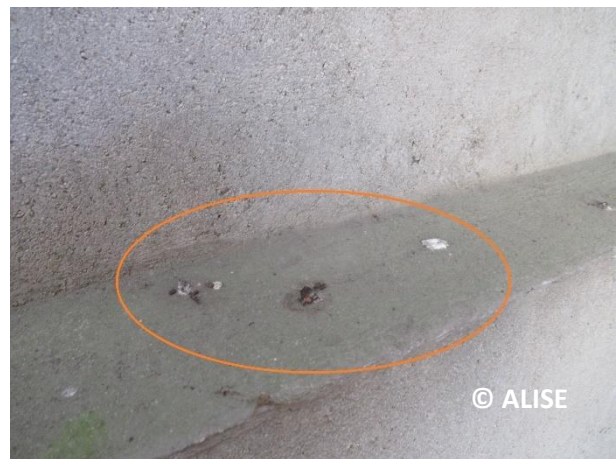
**Un nid** est détecté dans la charpente. La forme en coupe et la petite taille plaident en faveur de 2 espèces : le Rougequeue noir (*Phoenicurus ochruros*) et la Bergeronnette grise (*Motacilla alba*).

Photo 31 : Nid dans la charpente d'un garage ouvert (photo sur site)

Photo 32 : Fientes sous le nid (photo sur site)

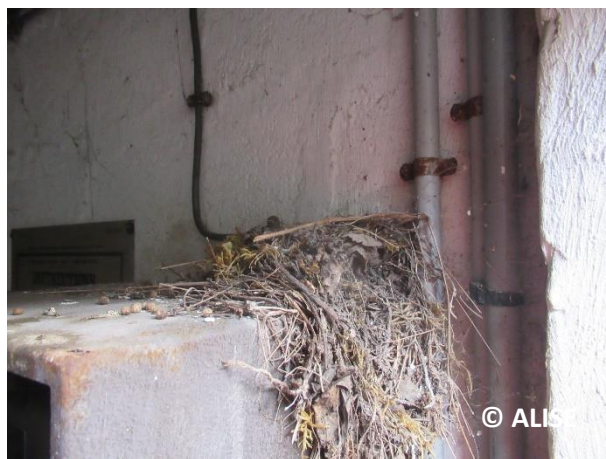
**Un nid** est détecté sur une armoire électrique. Là encore, forme et taille du nid plaident en faveur du Rougequeue noir (*Phoenicurus ochruros*) et la Bergeronnette grise (*Motacilla alba*).

**Photo 33 : Nid sur une armoire électrique (photo sur site)**

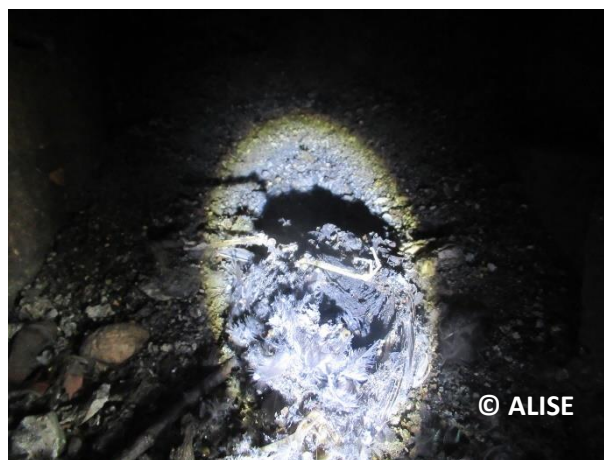
Un cadavre d'oiseau est retrouvé dans l'ouverture de la cheminée. Les éléments observés (plumes, pattes) permettent de déterminer l'espèce : l'Etourneau sansonnet (*Sturnus vulgaris*).

**Photo 35 : Photo du cadavre d'Etourneau sansonnet (photo sur site)**

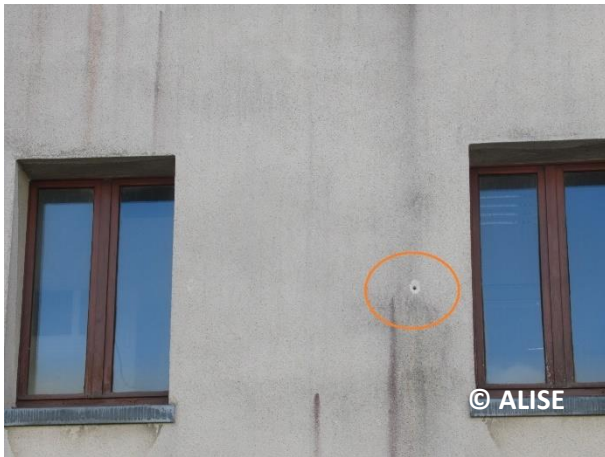
**Photo 36 : Cavité favorable aux mésanges (photo sur site)**

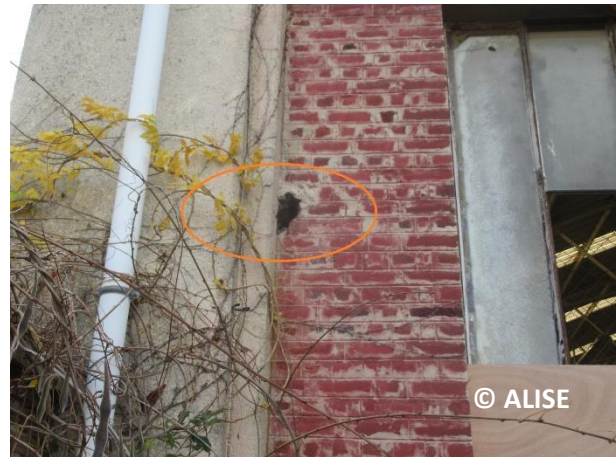
**Photo 37 : Cavité favorable dans un mur en briques (photos sur site)**

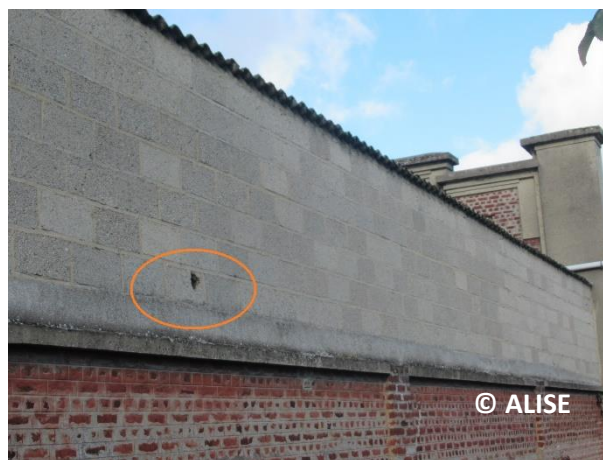
**Photo 38 : cavité favorable dans un mur en parpaing (photo sur site)**

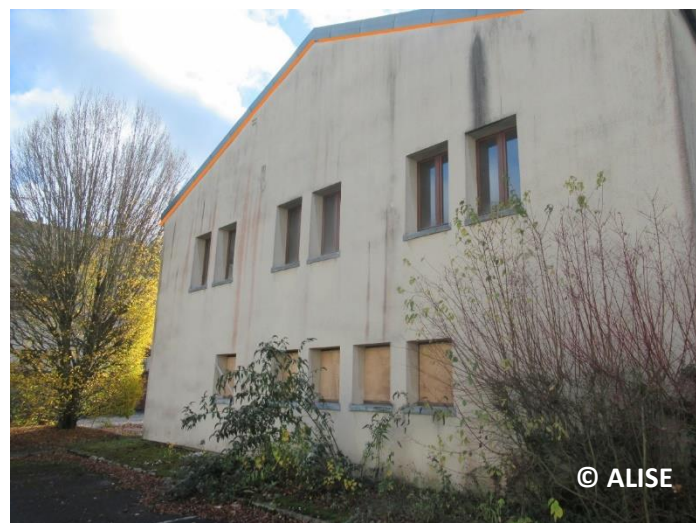
Le pignon Sud du laboratoire et notamment au niveau des couvertines présente des éléments favorables au Martinet noir (*Apus apus*) : grande hauteur (supérieure à 6 mètres), important espace de vol et d'envol face au pignon, espaces interstitiels favorables au passage de l'espèce.

**Photo 39 : Pignon favorable au Martinet noir (photo sur site)**
