# Diagnostic préalable avifaune – Evaluation du potentiel d'accueil pour 7 bâtiments de la Caserne Chanzy

Communauté d'Agglomération de  
Châlons-en-Champagne (51)

Octobre 2024

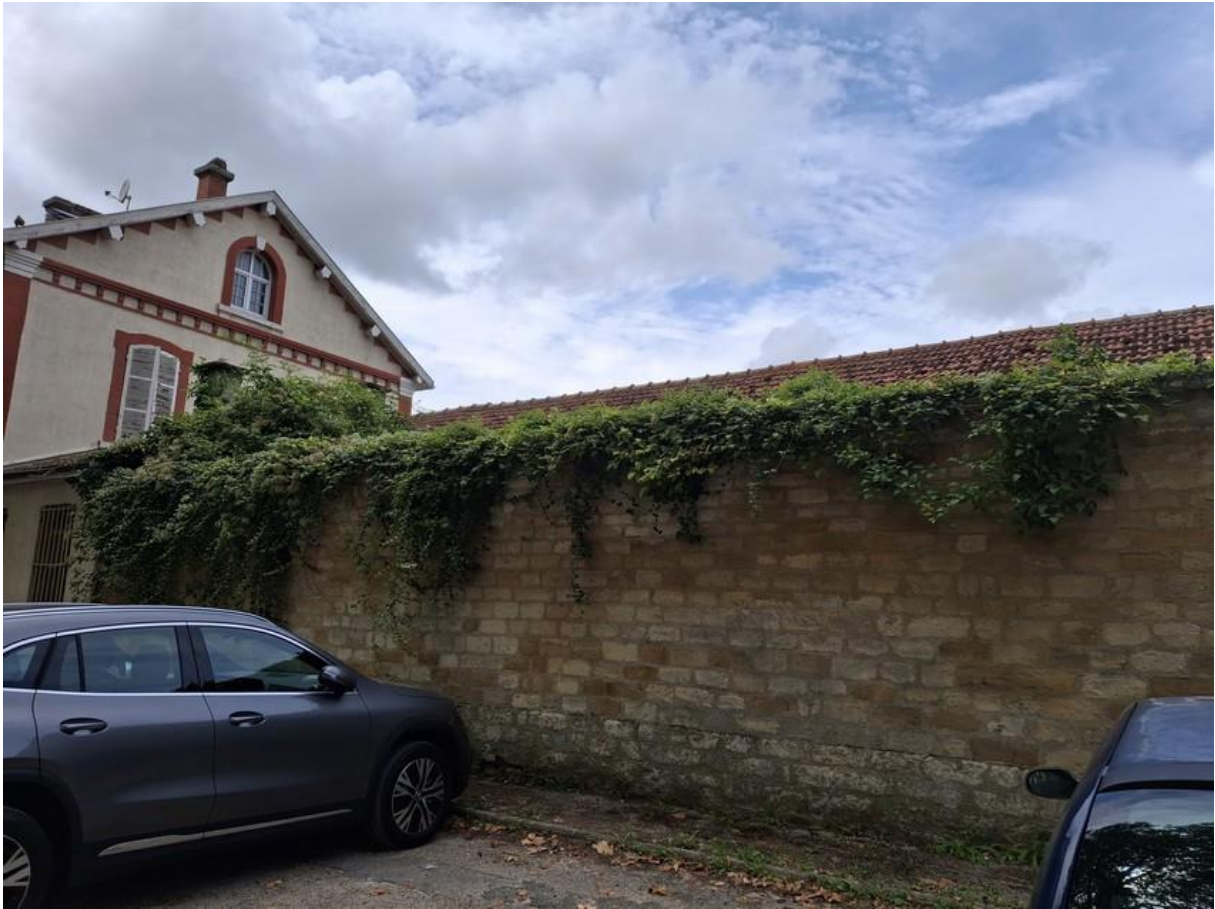
Pour ce bâtiment, une végétation arbustive et grimpante (Sureau noir, Clématite vigne-blanche, lierre) s’est développée sur la façade et dans l’ancienne cour des cellules. Les espèces arboricoles et des friches sont très certainement présentes (Fauvette à tête noire, Rougegorge familier, Troglodyte mignon, etc.) puisqu’elles y trouvent un site de reproduction. Il est donc vivement recommandé de

*Photo 1 : végétation grimpante du bâtiment 1*

réaliser les travaux de coupe de la végétation arborée hors période de la reproduction de l'avifaune (intervention du 15 septembre au 1<sup>er</sup> mars).

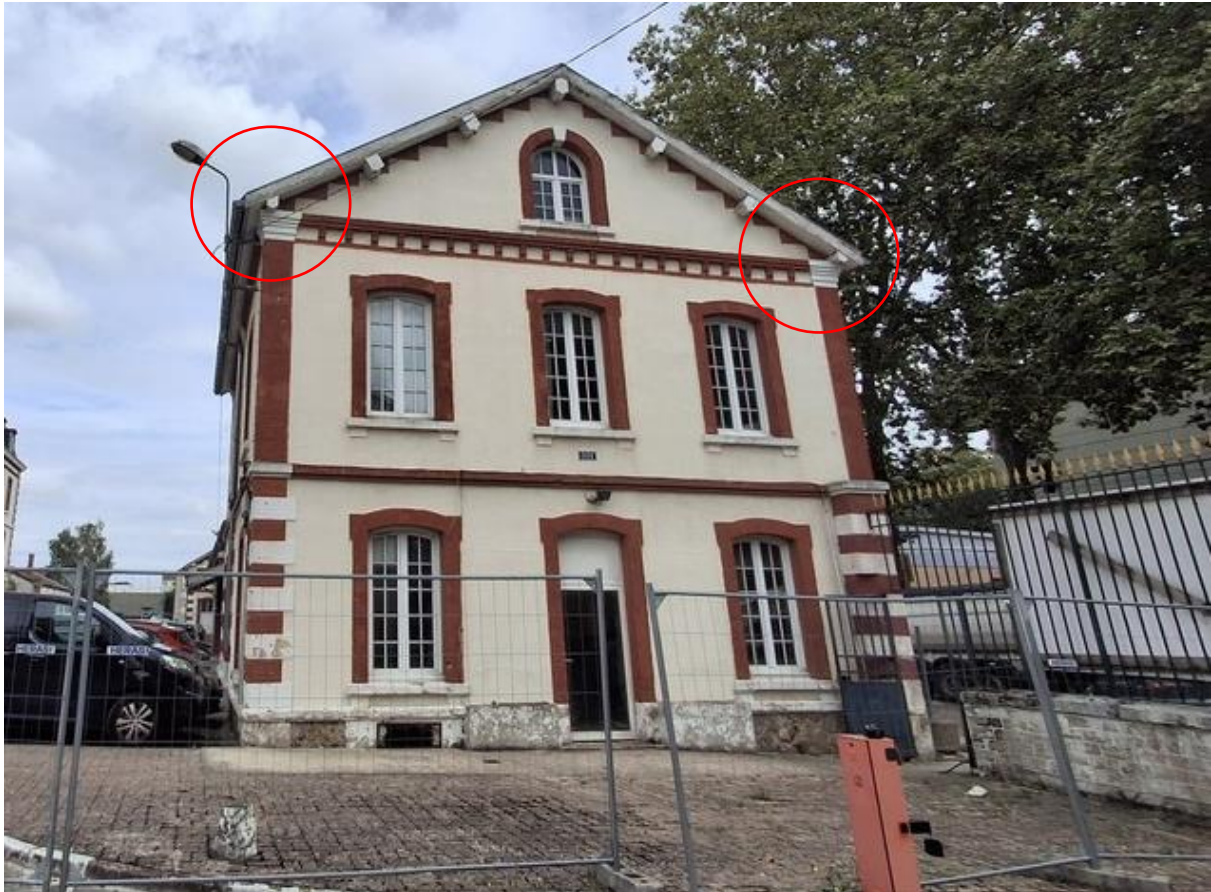
La partie bâtie à étage attenante (maison de gauche sur l'entrée de la caserne) possède 4 cavités au niveau des pannes sablières à chacun des angles. L'analyse des cavités indique que des oiseaux y viennent régulièrement en raison de traces de passages. Ils utilisent les 4 sites pour y établir leurs nids, comme possiblement le Pigeon biset domestique, le Choucas des tours ou encore le Martinet noir.

*Photo 2 : espaces utilisés par les oiseaux pour se reproduire sur le bâtiment 0001*

Un diagnostic avifaune plus poussé en période de reproduction sera nécessaire avant d'entreprendre des travaux sur le bâtiment 0001.

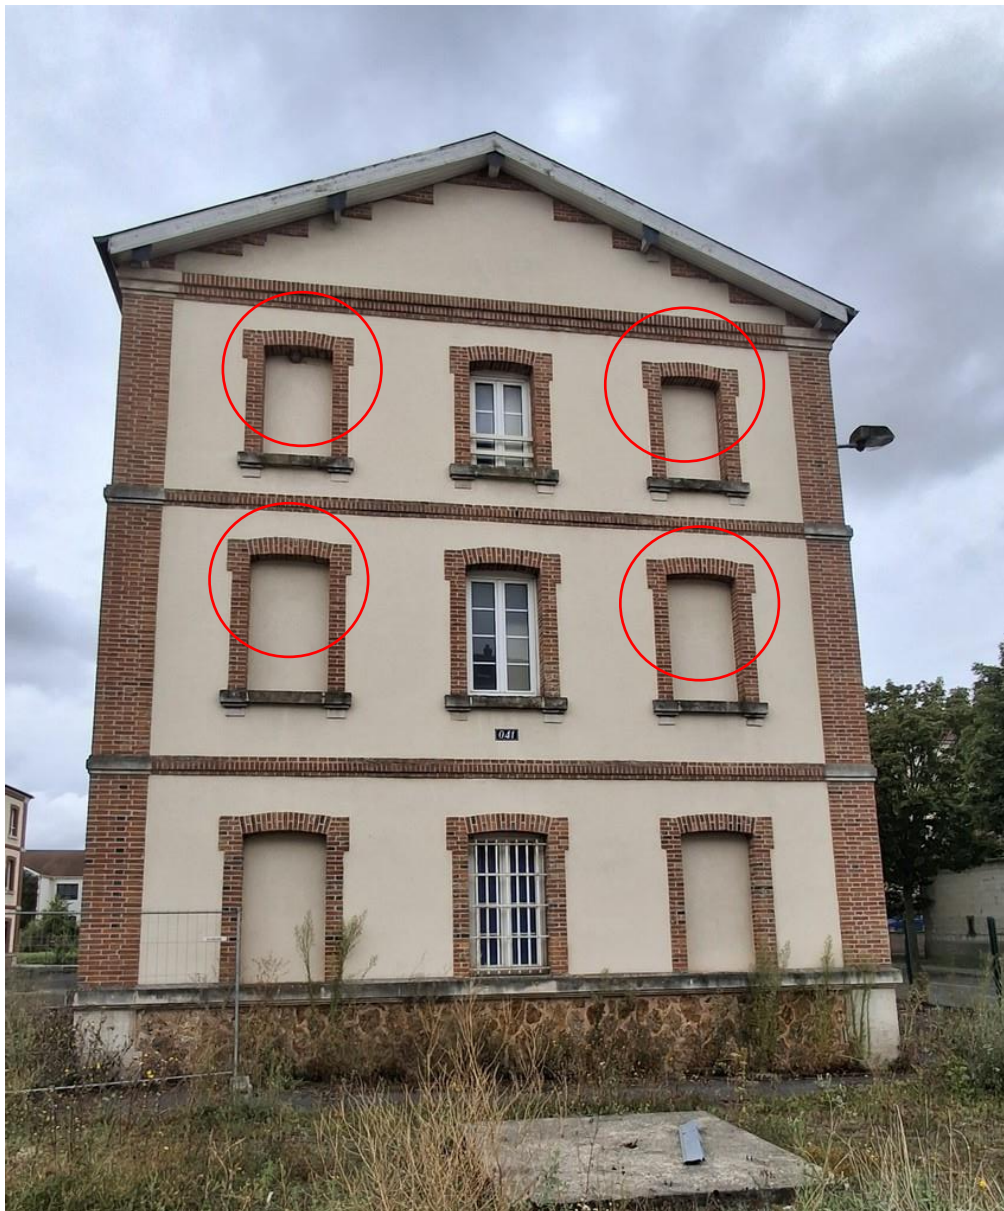
Pour ce bâtiment, aucune cavité n'a été identifiée. Toutefois, une espèce d'oiseau utilise le bâtiment pour nicher : l'Hirondelle de fenêtre. Cette espèce a pour habitude de construire des nids de terre sur les façades des bâtiments, principalement sous les avancées de toitures et les coins de fenêtre. Sur le bâtiment 0041, 8 nids ou traces de nids sont notés dans les coins de fenêtre et surtout dans les « fausses » fenêtres des façades sud et nord.

*Photo 3 : Espaces utilisés par les hirondelles pour y établir leurs nids sur le bâtiment 0041*

Un diagnostic avifaune plus poussé en période de reproduction sera nécessaire si des travaux sur les façades doivent être réalisés pour le bâtiment 0041.

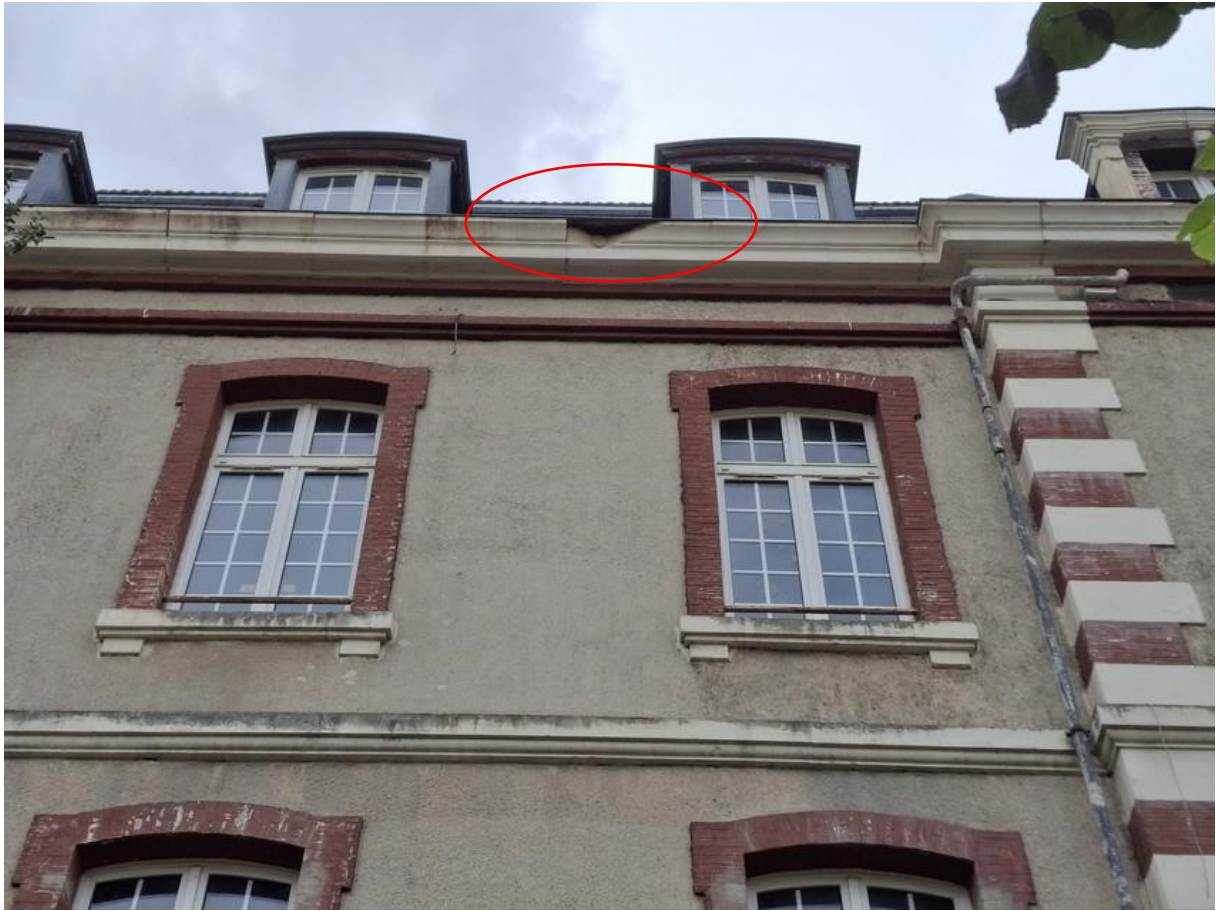
Ce grand bâtiment est situé sur la partie gauche de la cour d'honneur. Plusieurs cavités (au moins 6) ont été identifiées sur la corniche des façades est et ouest. En 2023, une dizaine de couples de Martinet noir utilisait les cavités sur les façades du bâtiment central de la cour d'honneur, juste à côté de celui-ci. Il n'est donc pas exclu que d'autres couples de cette espèce nichent dans les cavités de ce bâtiment.

*Photo 4 : cavité bien visible sur la corniche du bâtiment 0054*

Un diagnostic avifaune plus poussé en période de reproduction sera nécessaire avant d'entreprendre des travaux sur le bâtiment 0054.

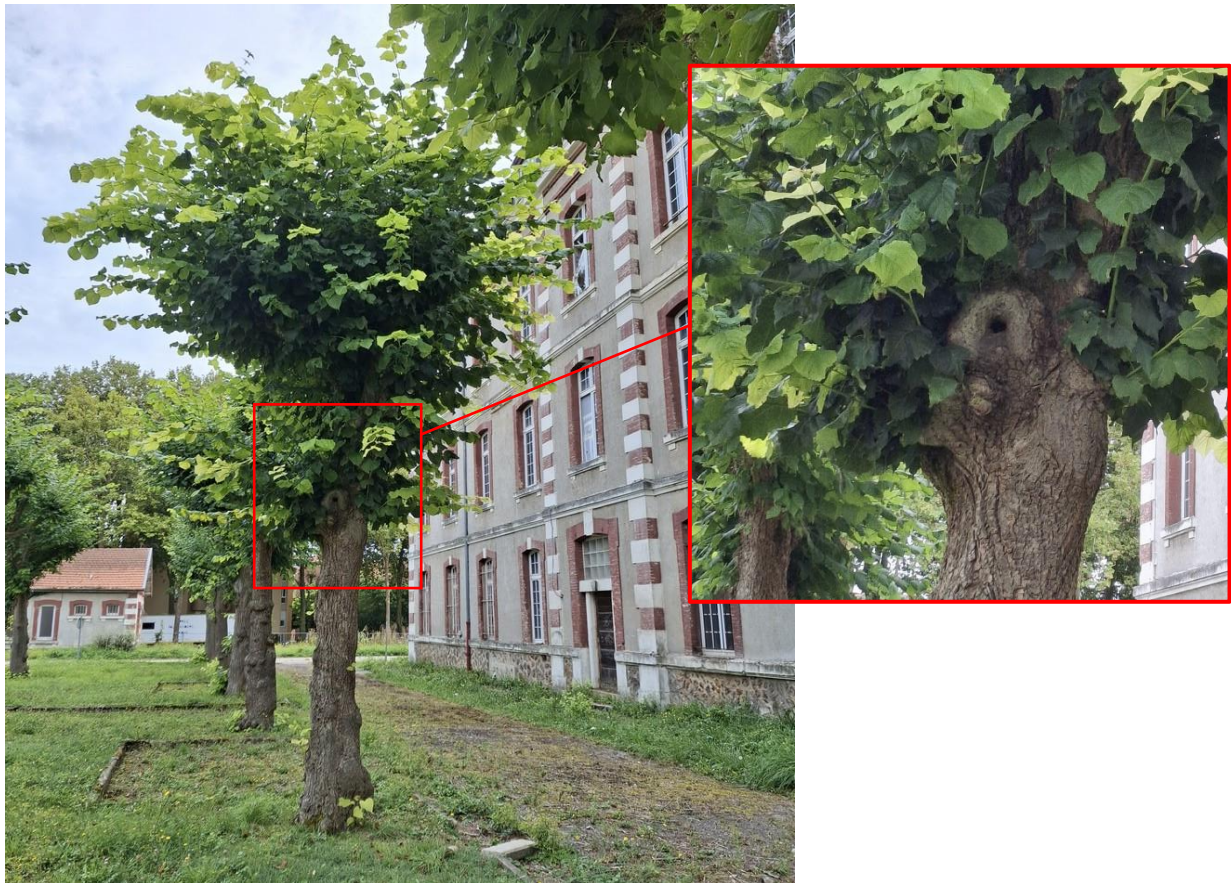
Le projet actuel de réhabilitation de ce bâtiment 0054 prévoit l'abattage d'un des deux alignements d'arbres présents devant la façade est. Il s'agit de tilleuls taillés en « tête-de-chat », coupe favorisant les cavités. Quelques cavités ont été rapidement identifiées dans ces arbres : les cavités arboricoles peuvent abriter des sites de reproduction pour l'avifaune cavernicole telle que la Mésange bleue, la Mésange charbonnière, etc.

*Photo 5 : cavité bien visible sur l'un des arbres d'alignements*

Un diagnostic arbre devra être réalisé avant de procéder à l'abattage de ces arbres afin de vérifier l'absence d'individu.

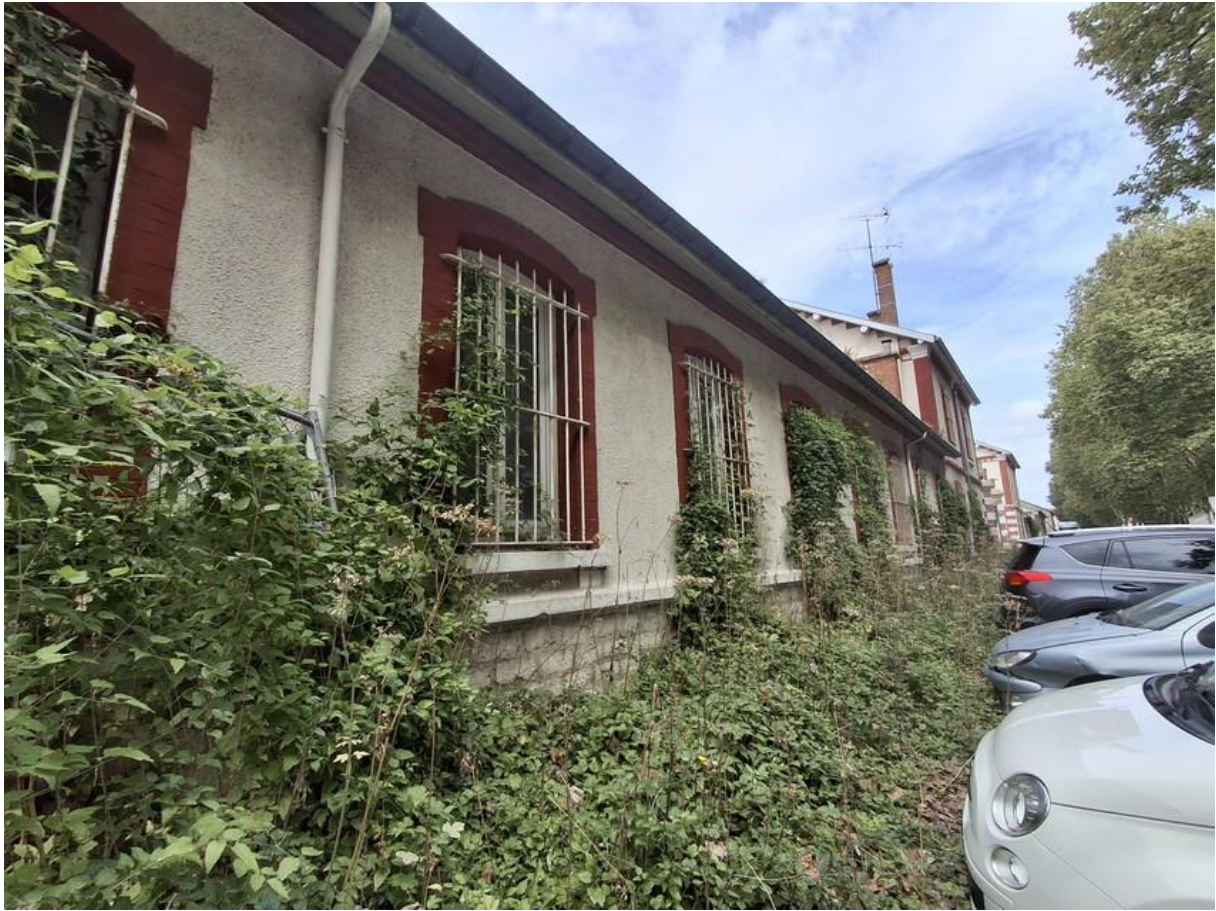
Pour ce bâtiment, une végétation arbustive et grimpante (Sureau noir, Clématite vigne-blanche, lierre) s'est développée largement en bordure de voirie. Les espèces arboricoles et des friches sont très certainement présentes (Fauvette à tête noire, Rougegorge familier, Troglodyte mignon, etc.) puisqu'elles y trouvent un site de reproduction. Il est donc vivement recommandé de réaliser les travaux de coupe de la végétation arborée hors période de la reproduction de l'avifaune (intervention du 15 septembre au 1<sup>er</sup> mars).

*Photo 6 : Végétation devant le bâtiment 0074*

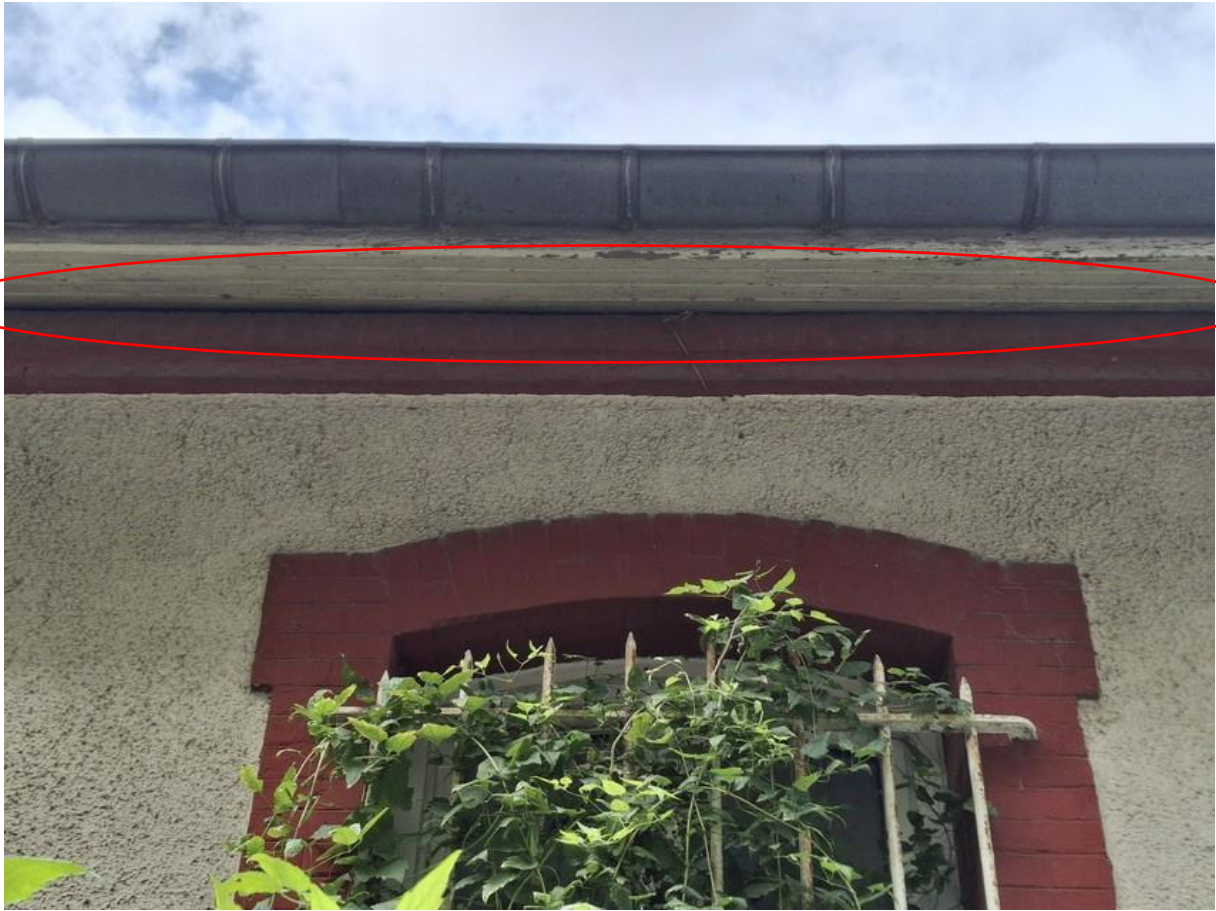
Un interstice est présent sur la partie bâtie basse, côté rue. Des matériaux de construction, de type herbes sèches, dépassent entre la partie bâtie et la toiture (entre les briques et la frisette). Le Moineau domestique est l’espèce utilisant typiquement cet espace du bâti.

*Photo 7 : interstice entre le bâti et la toiture sur le bâtiment 0074*

Un diagnostic avifaune plus poussé en période de reproduction sera nécessaire avant d'entreprendre des travaux sur le bâtiment 0074.
