**Expertise faune bâtiment**  
dans le cadre du pré-diagnostic écologique – RD313 PR27+000 –  
Amplepuis – Lieu-dit « la Donchée »

*Juin 2025*

Destruction du bâtiment pour permettre l'élargissement de la voirie (création d'un créneau de dépassement)

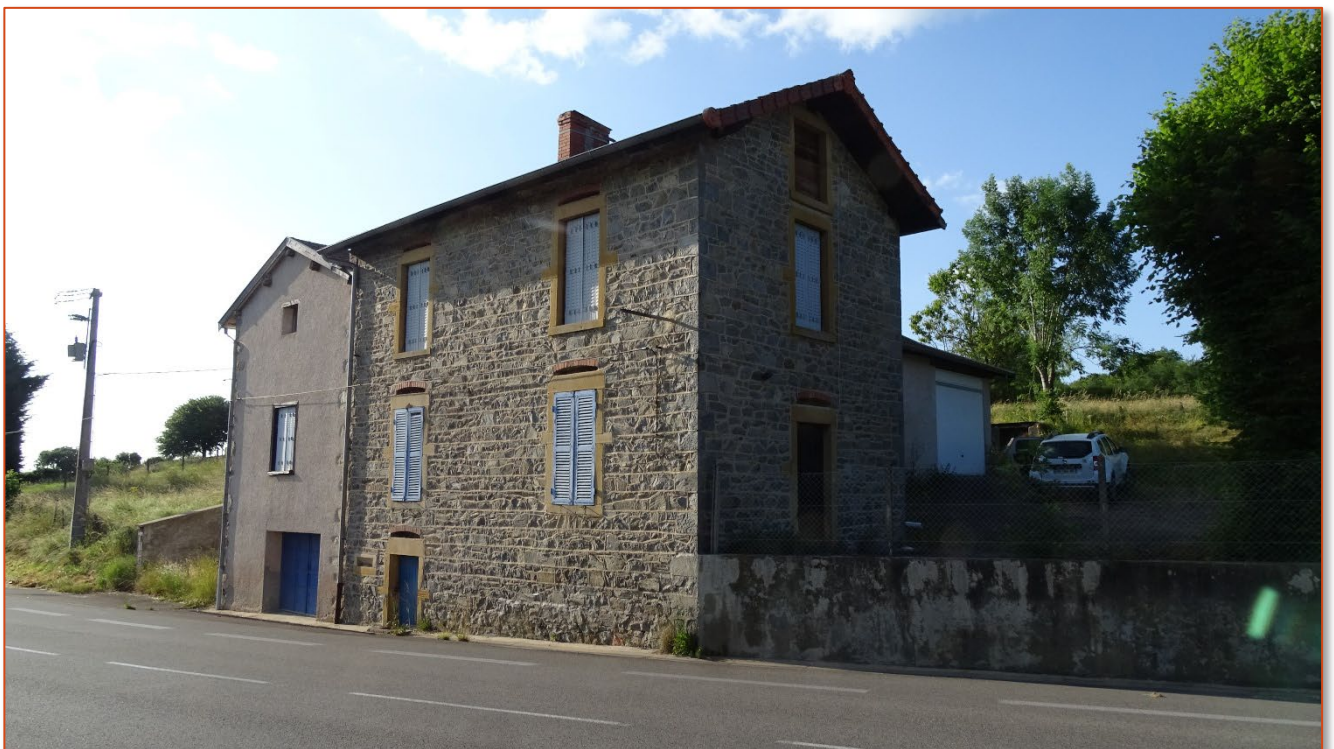
**Figure 3.** Aspect extérieur de la bâtisse

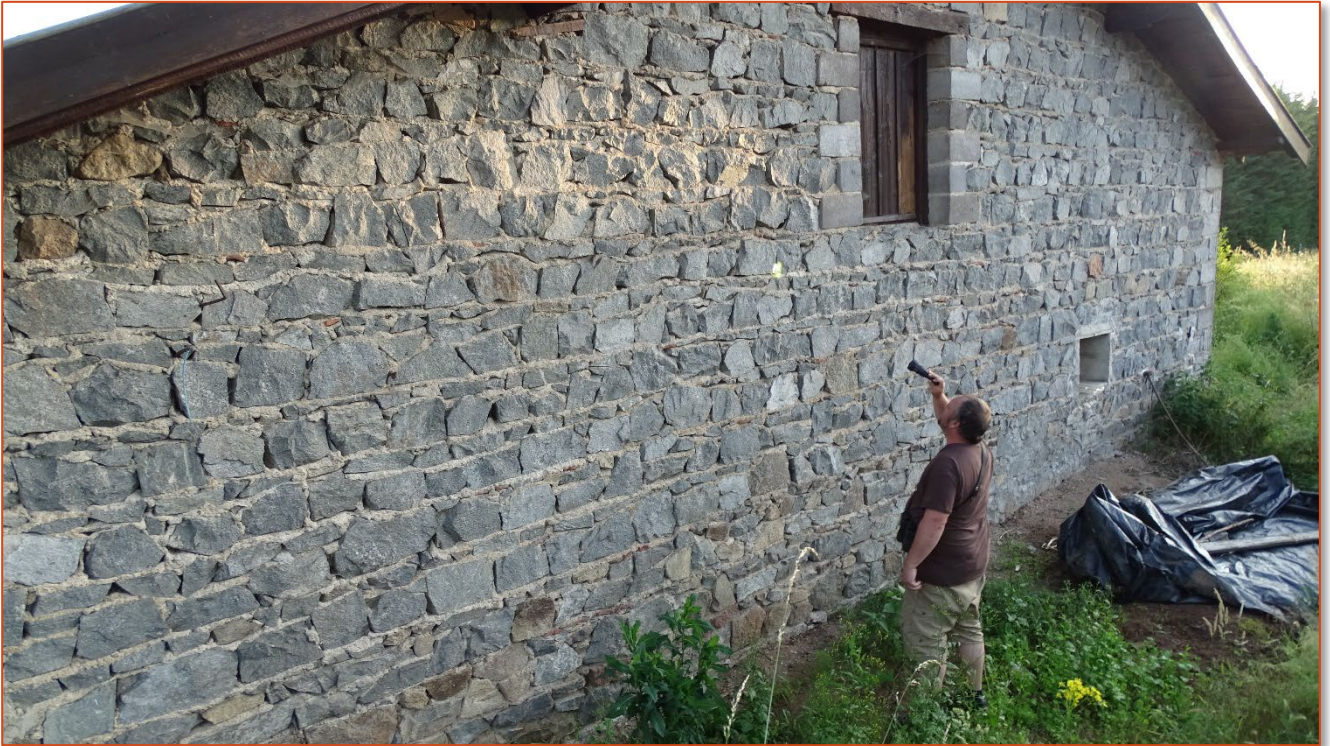
**Figure 4.** Prospection diurne du mur nord à la lampe torche

Une prospection attentive (recherche diurne, à la lampe torche) a été réalisée sur le **mur nord**, non jointoyé, jusqu'à 2m de haut (ce mur étant peu élevé, cela représente une proportion importante de la surface totale du mur). Aucun individu ni indice de présence n'a été observé. Ce mur sera tout de même pris en compte comme une zone de gîte potentiel.

- Le **démontage de la façade nord, des volets et du puits** devra être **accompagné par un écologue qualifié**, qui inspectera chaque cavité (interstices, linteaux, fissures, etc.) et assurera la mise en sécurité d'éventuels individus présents.

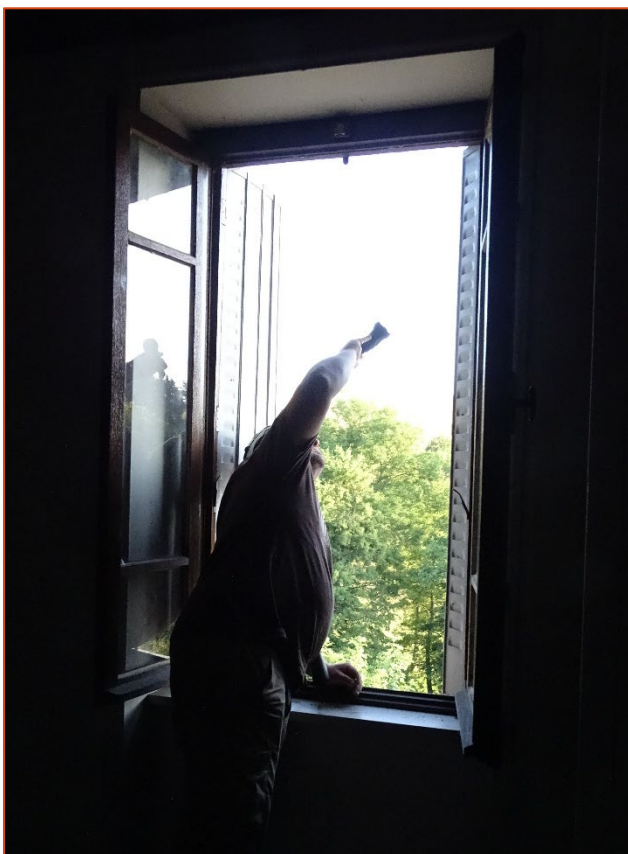
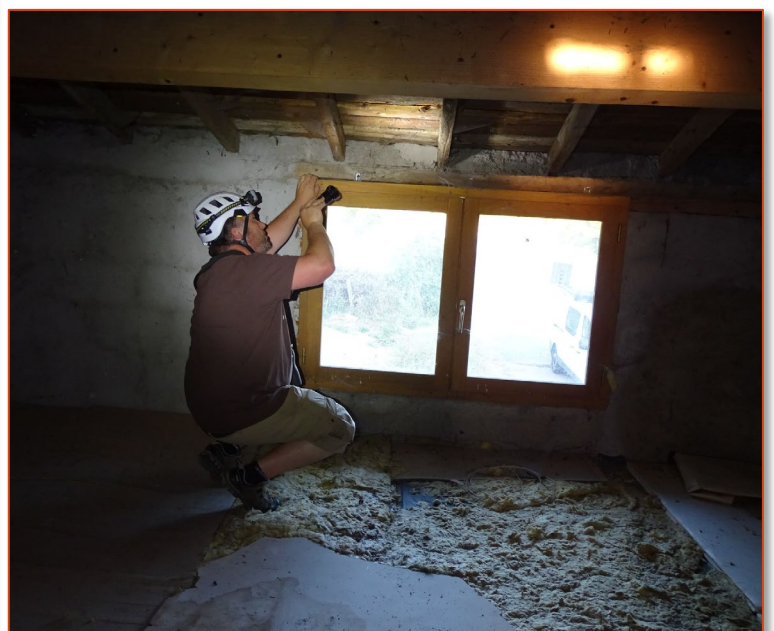
**Figure 5.** Prospections des volets, des combles et des linteaux

- derrière un seul **volet de la façade sud**,
- et dans les **combles**, au niveau des voliges.

Ces traces, en très faible quantité, suggèrent une **utilisation diffuse et peu fréquente**, probablement par des **Pipistrelles** (*Pipistrellus* sp.). Aucun autre indice d'occupation active n'a été observé dans les autres zones du bâtiment.

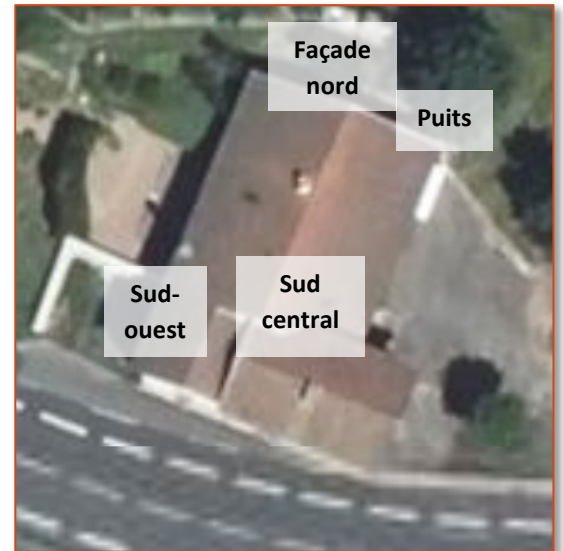
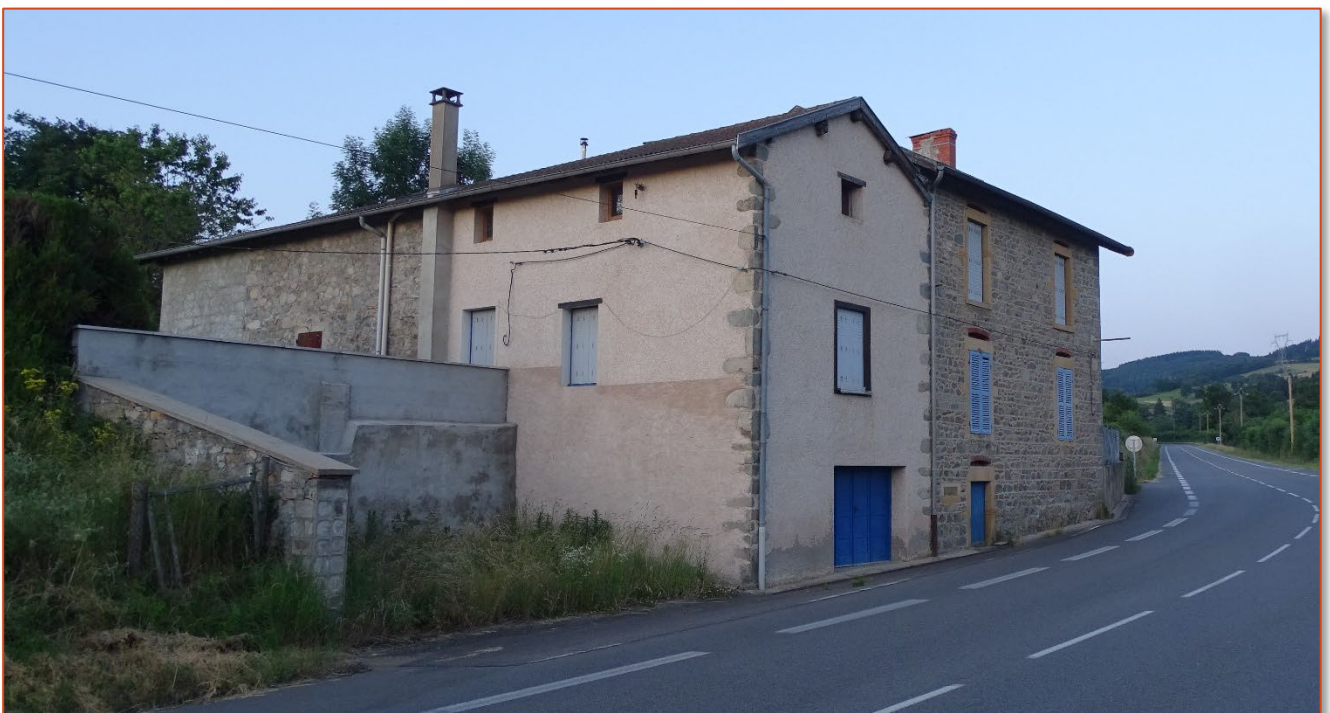
- La **partie sud-ouest**, bien qu'intégrée au reste du volume et elle aussi anciennement habitée, se distingue par sa **façade enduite**, probablement ajoutée ou remaniée dans les années 1970. Il ne s'agit pas d'une extension indépendante mais d'un traitement de surface différencié, dans un objectif vraisemblablement esthétique ou de consolidation. Cette façade plus homogène et lisse présente **moins d'intérêt écologique** en termes de gîtes potentiels, mais contribue à la diversité globale du bâti.

Figure 7. Vue du bâtiment depuis le sud-ouest

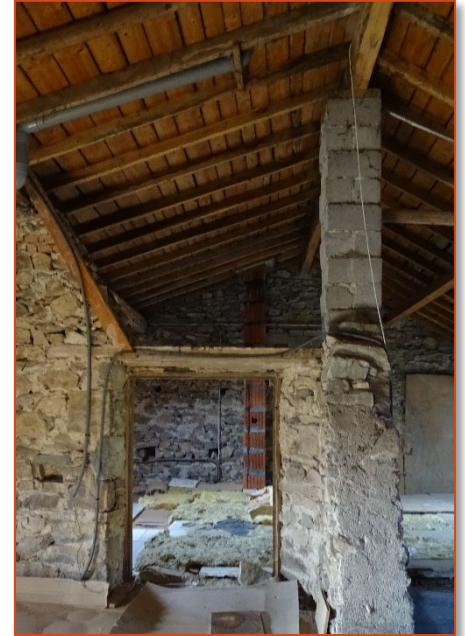
Les **combles** du bâtiment sont accessibles sur toute leur surface. Ils présentent une **charpente traditionnelle en bois**, avec des pannes, chevrons et voliges apparents. La toiture est couverte de **tuiles mécaniques**, posées directement sur les voliges, sans sous-toiture ni isolation. Le volume sous toit est dégagé, relativement sain et sec, avec des traces visibles de réaménagements ponctuels (poteaux en béton ou en parpaings de renfort, cloisons partiellement démolies).

Les **voliges** sont en bois brut, jointoyées de manière irrégulière, parfois disjointes ou bombées, avec par endroits des couches de poussière ou d'anciennes traces de matériaux isolants dégradés au sol. Aucun pare-vapeur, ni isolation thermique, n'a été posé entre la toiture et les pièces inférieures, ce qui laisse de nombreux points de communication entre l'intérieur et l'extérieur via les interstices de toiture. L'**avancée de toiture**, visible en extérieur sur les pignons et façades, est constituée de **chevrons bois apparents** avec sous-face en voliges.

Ces espaces présentent une **structure ouverte, hétérogène et propice à l'accueil de la faune**, notamment pour certaines espèces de chauves-souris ou d'oiseaux cavernicoles tels que les moineaux ou les hirondelles.

Figure 8. Combles

La prospection diurne du bâtiment a permis de repérer, dans les combles, des **restes de nids attribuables au Lérot** (*Eliomys quercinus*), rongeur non protégé en France et ne faisant l'objet d'aucune mesure de conservation spécifique. Aucun individu n'a été observé, et aucune activité récente n'a été détectée. L'utilisation du bâtiment par cette espèce reste donc **hypothétique et probablement ancienne**.

- Le **démontage de la toiture** devra se faire **manuellement**, de manière progressive et attentive, notamment dans les secteurs présentant des tuiles disjointes ou dans la zone faîtière identifiée comme utilisée par l'espèce observée.

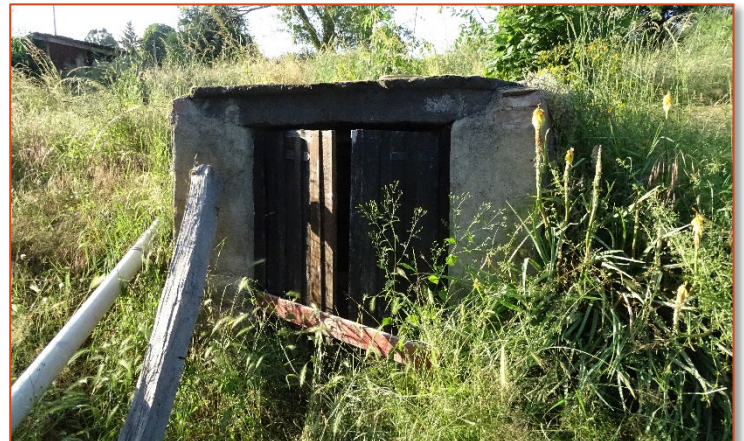
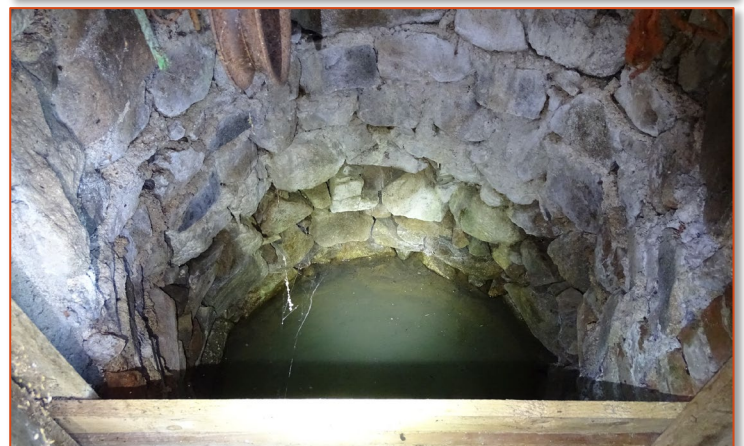
Un **puits maçonné**, implanté en pied de talus à proximité immédiate de la façade nord du bâtiment, complète les éléments bâtis présents sur la parcelle. Il est partiellement enterré et accessible depuis une petite structure en béton couverte, fermée par une porte en bois double battant. Cette porte, bien que relativement bien ajustée, **présente des interstices** pouvant autoriser l'entrée de petits animaux, notamment les chauves-souris.

L'intérieur du puits est constitué d'un **parement en pierre sèche ou moellons soigneusement assemblés**, avec une lame d'eau permanente. Ce type de structure, **calme, fraîche, faiblement éclairée**, peut offrir un habitat temporaire ou un gîte diurne pour certaines espèces de chiroptères.

Figure 9. Puits

La **puits** a également été prospecté : **aucun indice de présence** n'a été relevé dans ce puits : ni guano, ni observation directe de chauves-souris. Compte tenu du potentiel théorique de gîte, il sera cependant recommandé d'adopter une précaution minimale lors de son démontage, en évitant toute ouverture brutale ou destruction non encadrée de la couverture (cf. chapitre préconisations)

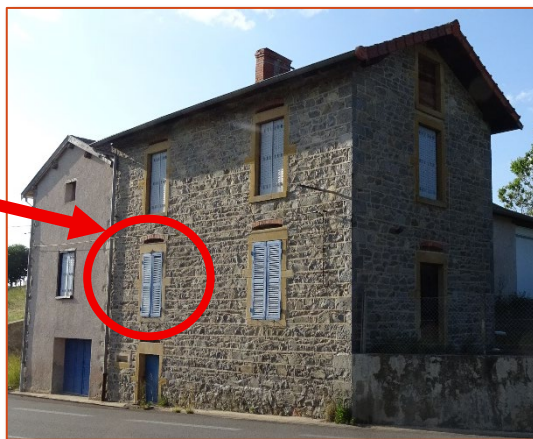
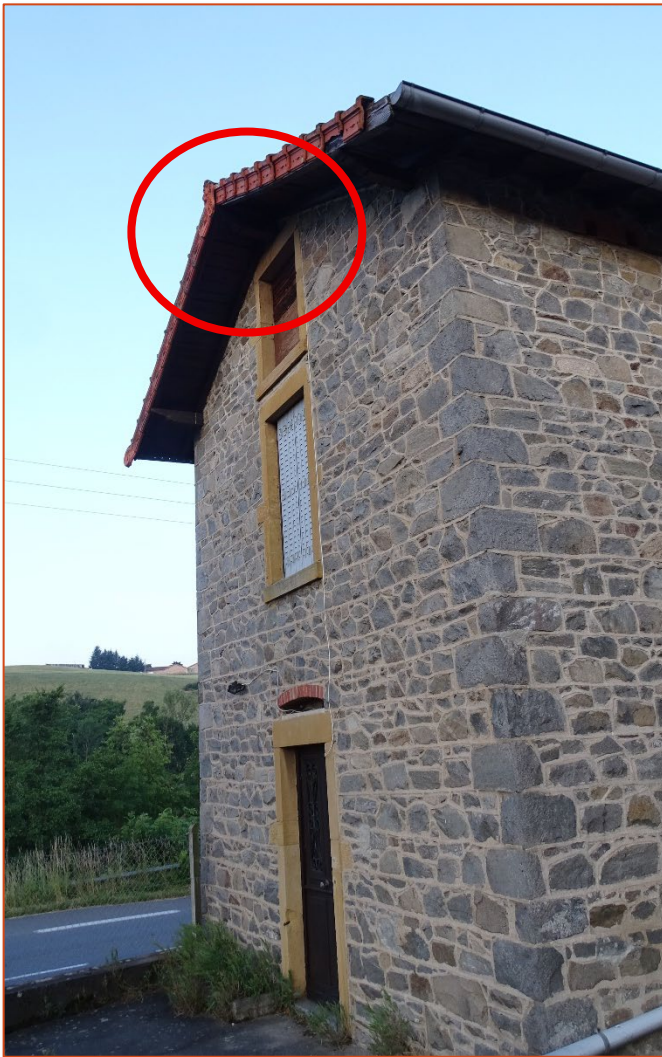
Les observations thermiques et acoustiques réalisées en soirée puis à l'aube ont permis de confirmer l'utilisation du bâtiment par **un seul individu, une Pipistrelle de Kuhl** (*Pipistrellus kuhlii*), une espèce commune. Elle a été observée en sortie et en retour au gîte, au niveau de l'avancée de toiture en façade est, sous le faîtage. L'individu est entré sous le faîtage, entre des voliges, très probablement pour rester sous les tuiles faitières pendant la journée.

**Figure 10.** Vue du point d'entrée constaté de la Pipistrelle de Kuhl en retour au gîte

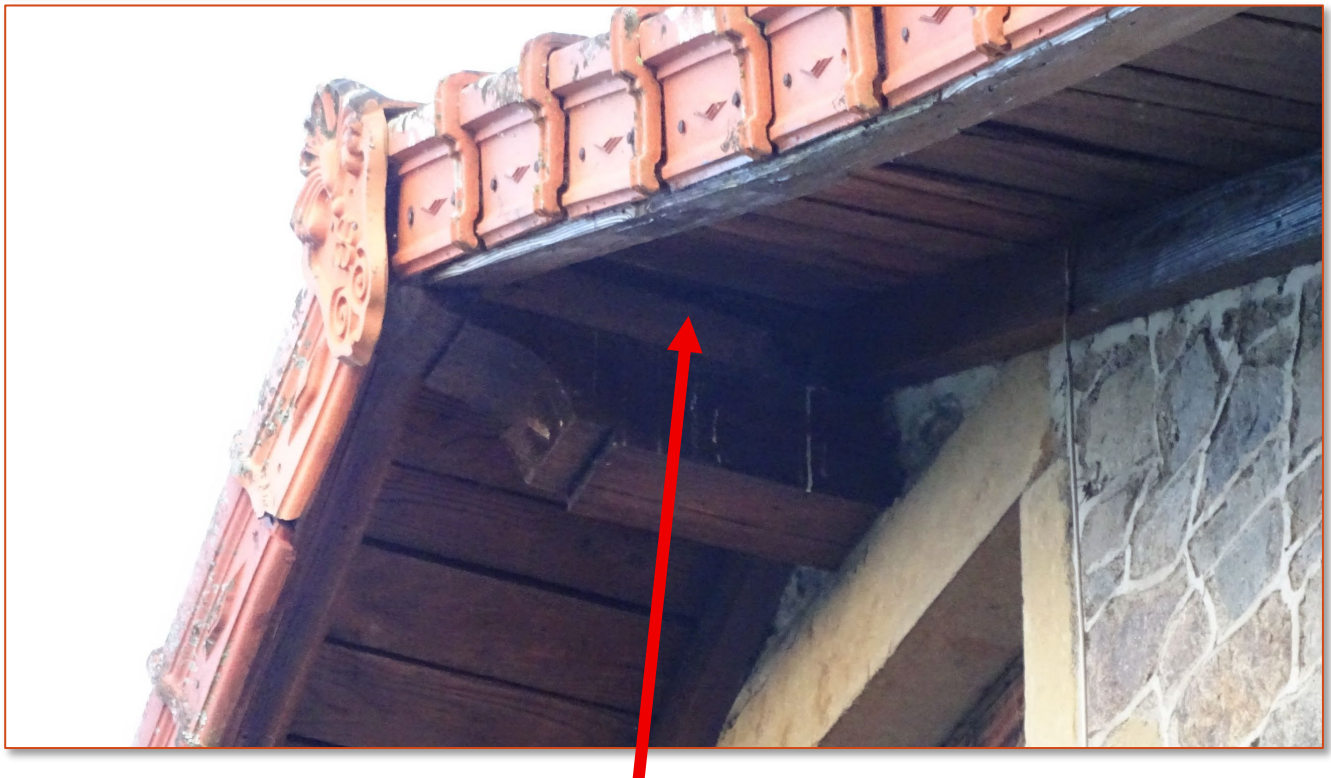
**Figure 11.** Vue zoomée sur le faitage de l'avancée de toit, gîte constaté.
