AFFAIRE : SCI PHD – 14700 FALAISE

OBJET : Note de synthèse relative à une visite hivernale

La SCI PHD a pour projet l'extension vers le Sud d'un bâtiment existant et l'implantation d'un nouveau parking de véhicules légers sur une parcelle voisine, dont elle est propriétaire. L'établissement concerné est l'hôtel Ibis Style Le Mans Sud Mulsanne, situé 51 rue des Pins sur la commune de Mulsanne (72).

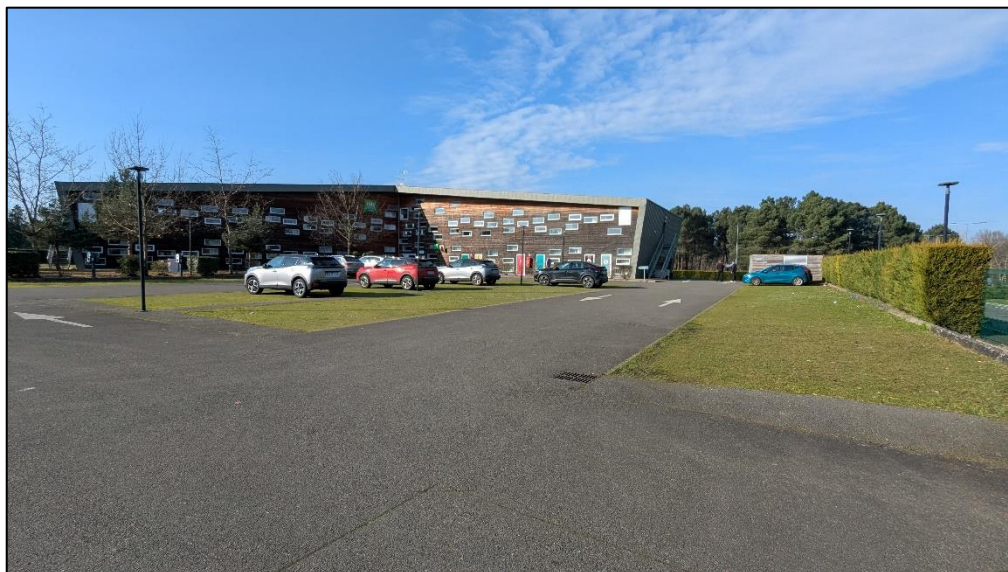
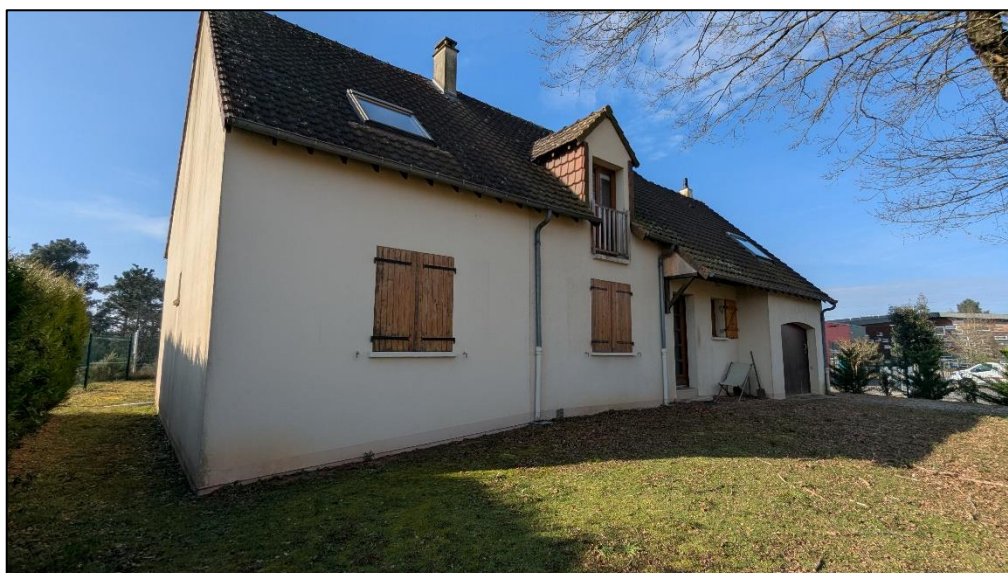
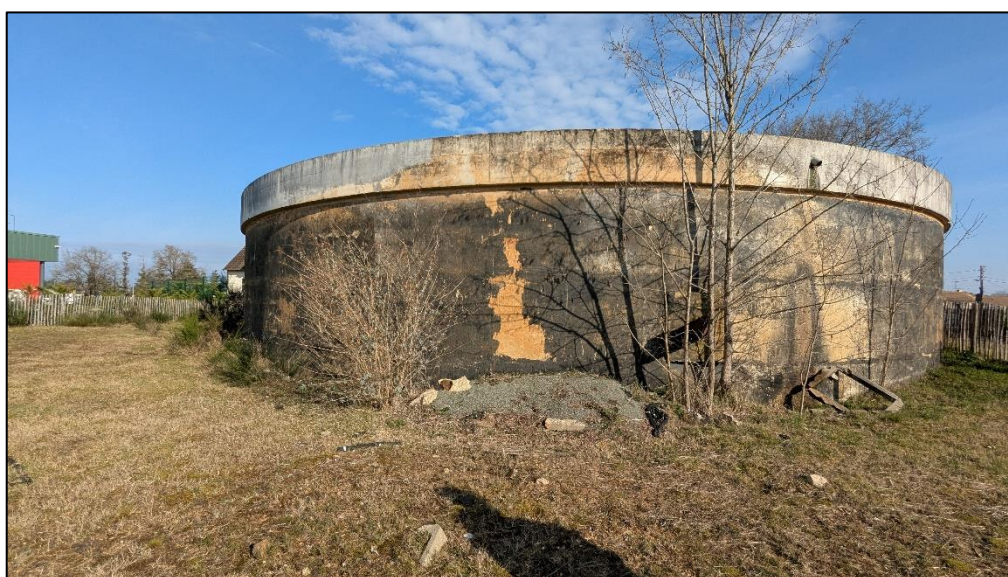
**Figure 2 : Partie Nord en activité, pavillon de direction et réservoir d'eau (Février 2025)**

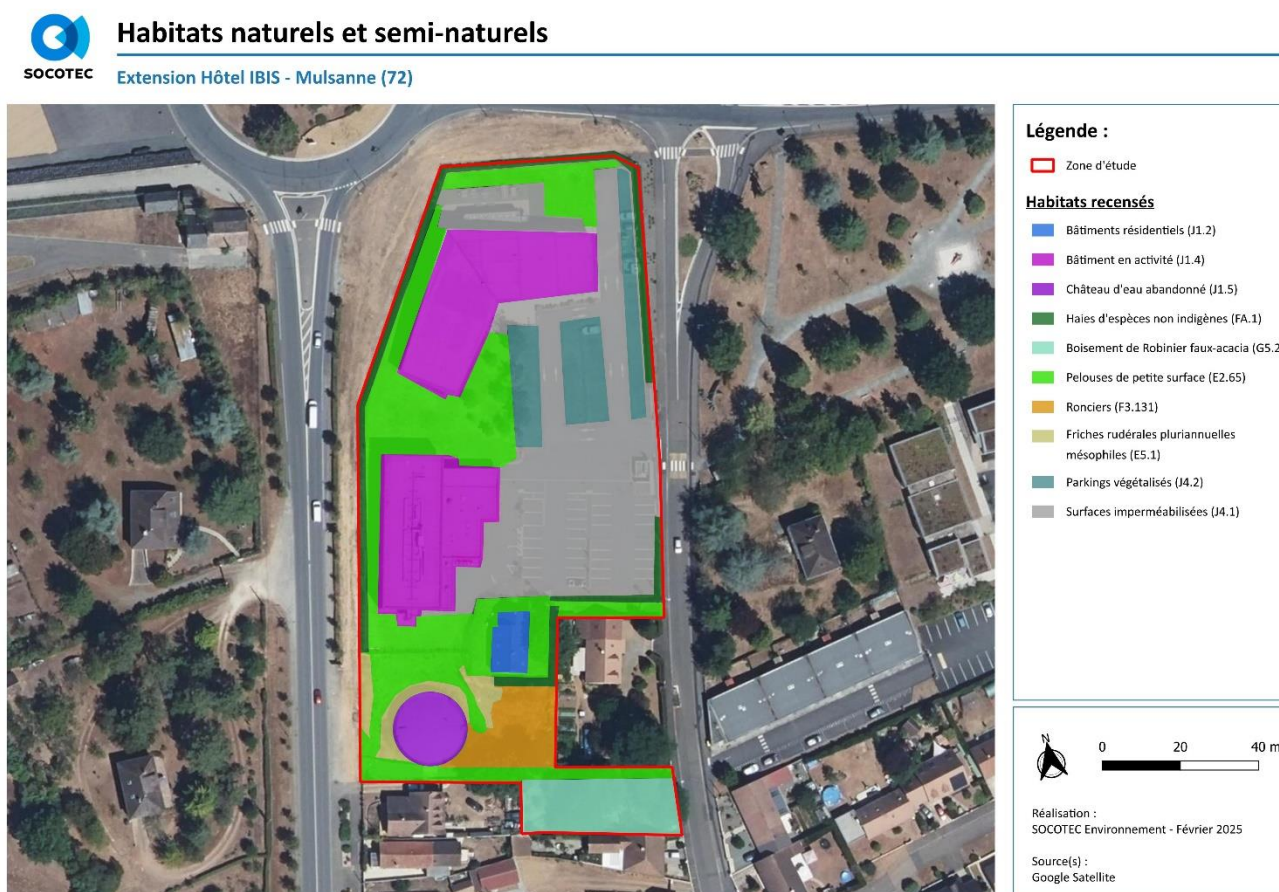
La superficie impactée par le projet comporte, en dehors des deux bâtiments cités, des pelouses, des ronciers, des friches rudérales et un boisement de Robinier faux-acacia (*Robinia pseudoacacia*). Cet arbre est une espèce invasive avérée et installée en région des Pays-de-la-Loire. Il s'agit d'une plante portant atteinte à la biodiversité et générant des impacts économiques (DORTEL & GESLIN, 2016), qu'il convient d'éliminer.

**Figure 3 : Composition et répartition des habitats au sein de l'aire d'étude**

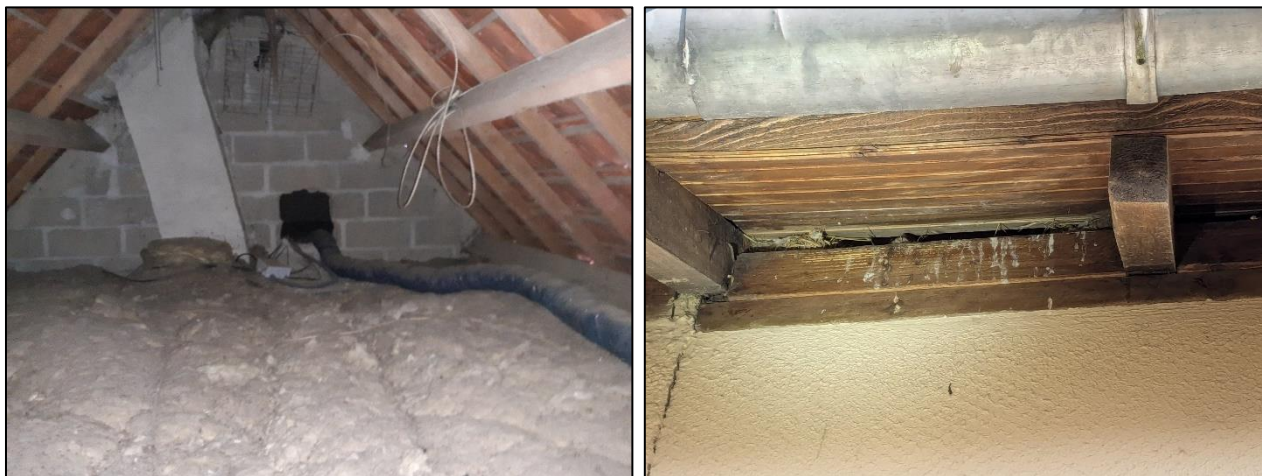
Cette habitation est dans un bon état général malgré l'absence d'occupation humaine depuis plusieurs années. Elle ne comporte pas de partie sous-cavée. Aucune dégradation naturelle ou humaine de ce bâtiment n'est mise en évidence.

- L'étanchéité pour la faune sauvage est complète avec une porte et des fenêtres bien fermées et fonctionnelles,
- Les volets en bois ne sont pas repliés vers la façade (installation de Chiroptères à l'arrière impossible),
- Les combles ne présentent pas de guano signalant une occupation ponctuelle ou en période de parturition par des Chiroptères,
- Les façades n'accueillent pas de nids d'Hirondelle de fenêtre (*Hirundo rustica*),

- La hauteur du toit est insuffisante pour la nidification du Martinet noir (*Apus apus*),
- Un nid de Moineau domestique (*Passer domesticus*) a été découvert sous l'avancée du toit orienté à l'Ouest.

**Figure 4 : Comble principal et nid de Moineau domestique (Février 2025)**

- Démolir le pavillon d'habitation en période de moindre impact pour la faune sauvage, de préférence en **septembre-octobre** (hors période de nidification pour l'avifaune, favorable également aux Chiroptères),
- **Fermer dès à présent l'ouverture permettant d'accéder au réservoir d'eau** (panneau OSB à installer) en amont de la prochaine période de nidification de l'avifaune. Il s'agit d'éviter l'installation d'espèces d'oiseaux protégés (une espèce nicheuse en 2024 a été identifiée mais le nid n'est pas réutilisé d'une année sur l'autre).
- **Abattre les arbres et débroussailler la végétation en période hivernale entre octobre et février.**
- Eliminer le Robinier faux-acacia (*Robinia pseudoacacia*), espèce invasive, **avant la floraison et la production de graines**, en phase chantier.

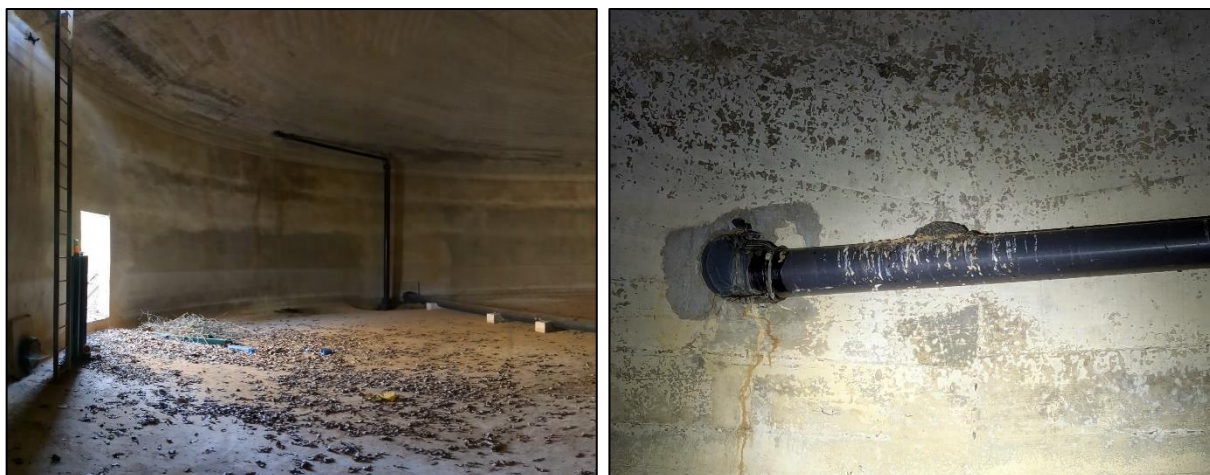
Ouvert vers l'extérieur au niveau de sa base, la lumière pénètre dans l'ensemble de l'édifice. L'enveloppe est par ailleurs en relativement bon état.

- Ce réservoir d'eau est facilement accessible pour la faune sauvage qui peut circuler librement entre l'extérieur et l'intérieur via une large ouverture découpée dans les murs (des cadavres de petits rongeurs et d'oiseaux ont été découverts au sol),
- Le plafond en béton forme une voûte arrondie relativement lisse sans fissures apparentes,
- Les murs sont de même aspect,
- La résonance de l'endroit est spectaculaire (le moindre bruit est très fortement amplifié),
- Le sol ne comporte pas de guano de Chiroptères et aucun individu n'est découvert en hibernation,
- Un nid de Rougequeue noir (*Phoenicurus ochruros*) est installé sur une conduite d'eau horizontale.

**Figure 5 : Intérieur du réservoir d'eau et nid de Rougequeue noir (Février 2025)**
