## **ZAC de L'Aéropôle Secteur Nord**

**Etude géotechnique**  
**Mission G2AVP - Voirie**

## **ANCENIS (44)**

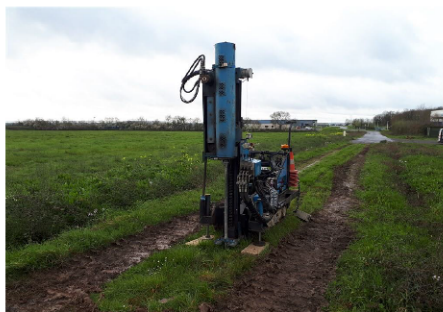
| SONDAGE | P1 |

| Sondage P1 | |
| Cote | Compacité |
| de la surface jusqu'à<br>- 0,70 m/T.Actuel | Très faible |
| de - 0,70 m/T.Actuel<br>jusqu'à - 0,90 m/T.Actuel | Bonne à très bonne |
| Refus | |

Les résultats des essais sont illustrés sur les diagrammes fournis en annexe n°7. Ils mettent en évidence les variations de la résistance en pointe Qd en fonction de la profondeur.

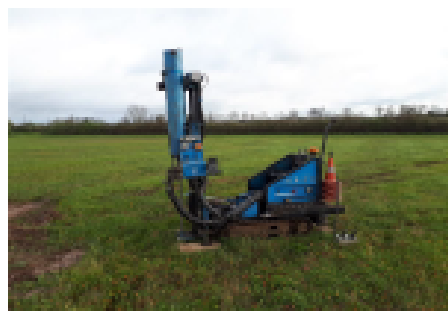
| SONDAGE | P2 |

| Sondage P2 | |
| Cote | Compacité |
| de la surface jusqu'à<br>- 0,30 m/T.Actuel | Très faible |
| de - 0,30 m/T.Actuel<br>jusqu'à - 0,40 m/T.Actuel | Bonne à très bonne |
| Refus | |

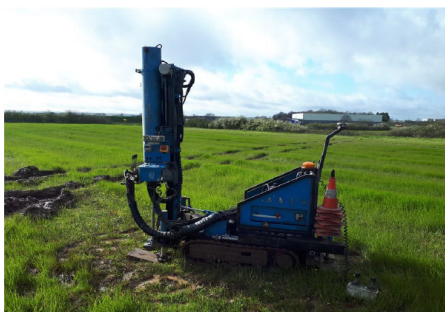
| SONDAGE | P3 | Prof (m) | 0.1 | 1 | Qd (MPa) | 10 | 100 |

| Sondage P3 | |
| Cote | Compacité |
| de la surface jusqu'à<br>- 0,20 m/T.Actuel | Très faible |
| de - 0,20 m/T.Actuel<br>jusqu'à - 0,50 m/T.Actuel | Faible à moyenne |
| de - 0,50 m/T.Actuel<br>jusqu'à - 1,35 m/T.Actuel | Bonne à très bonne |
| Refus | |

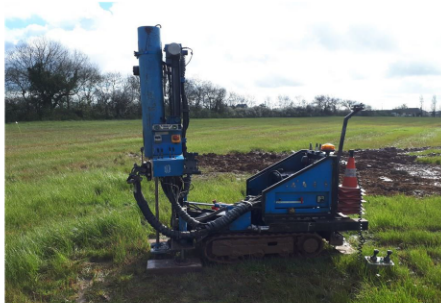
| SONDAGE | P4 |

| Sondage P4 | |
| Cote | Compacité |
| de la surface jusqu'à<br>- 1,20 m/T.Actuel | Très faible à faible |
| de -1,20m/T.Actuel<br>jusqu'à - 1,75 m/T.Actuel | Bonne à très bonne |
| Refus | |

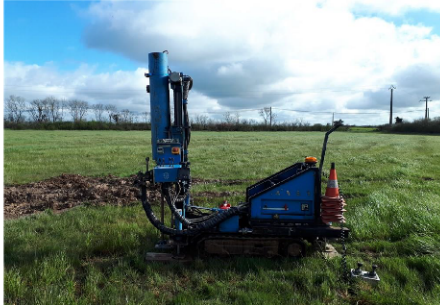
| SONDAGE | P5 | Prof (m) | Qd (MPa) | | | |

| Sondage P5 | |
| Cote | Compacité |
| de la surface jusqu'à<br>- 0,80 m/T.Actuel | Très faible à faible |
| de - 0,80m/T.Actuel<br>jusqu'à - 1,85m m/T.Actuel | Bonne à très bonne |
| Refus | |

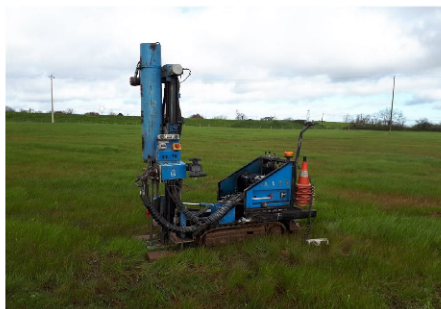
| SONDAGE | P7 |

| Sondage P7 | |
| Cote | Compacité |
| de la surface jusqu'à<br>- 0,60 m/T.Actuel | Très faible à faible |
| de - 0,60 m/T.Actuel<br>jusqu'à - 0,70 m/T.Actuel | Bonne à très bonne |
| Refus | |

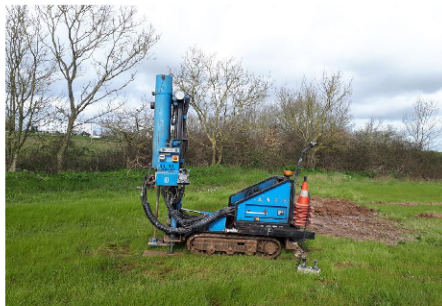
| SONDAGE | P8 |

| Sondage P8 | |
| Cote | Compacité |
| de la surface jusqu'à<br>- 0,60 m/T.Actuel | Très faible à faible |
| de - 0,60 m/T.Actuel<br>jusqu'à - 1,30 m/T.Actuel | Moyenne |
| de - 1,30 m/T.Actuel<br>jusqu'à - 1.55 m/T.Actuel | Bonne à très bonne |
| Refus | |

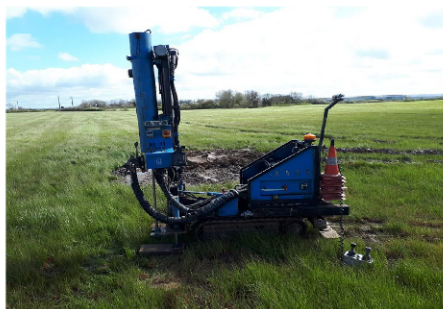
| SONDAGE | P10 |

| Sondage P10 | |
| Cote | Compacité |
| de la surface jusqu'à<br>- 0,50 m/T.Actuel | Très faible à moyenne |
| de - 0,50 m/T.Actuel<br>jusqu'à - 0,85 m/T.Actuel | Bonne à très bonne |
| Refus | |
