# ETUDE HISTORIQUE ET ENVIRONNEMENTALES DES SOLS

**Novembre 2024**

## **Lidl Châtillon le Duc**

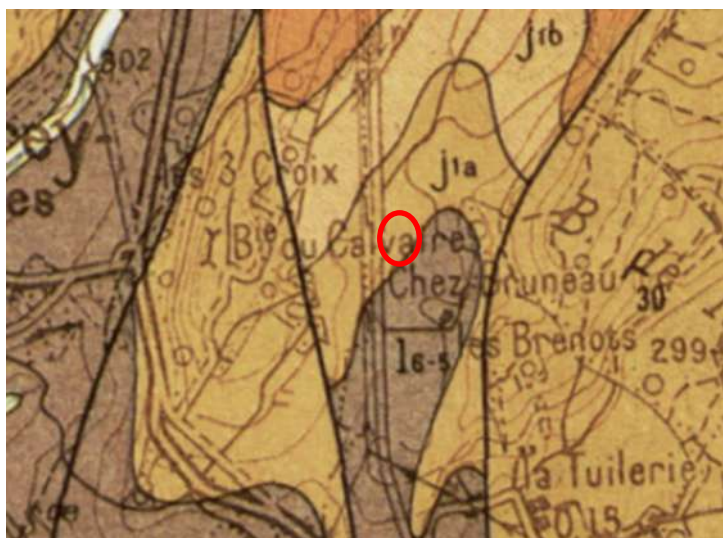
Source : Infoterre

D'après la carte géologique au 1/50 000ème éditée par le BRGM, le site se trouve sur des dépôts du bajocien et aalénien.

Dans la base de données de Infoterre, il n'existe pas de sondage de sols à proximité du site ou dans la même couche géologique.

Seul un sondage profond pourra déterminer la perméabilité du terrain en cas de pollution.

La vulnérabilité du sol vis-à-vis d'une pollution n'est pas connu.

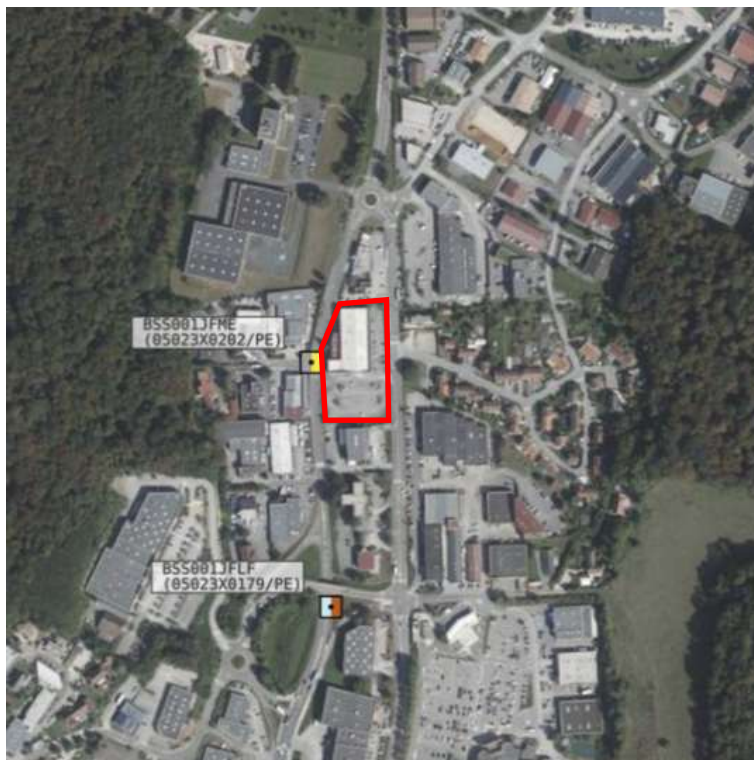
Source : Géoportail

Aucun point d'eau n'est référencé à proximité du site, mais il existe 2 pertes.

Aucun cours d'eau n'est référencé à proximité du site.

La vulnérabilité des eaux souterraines vis-à-vis d'une pollution est très importante.

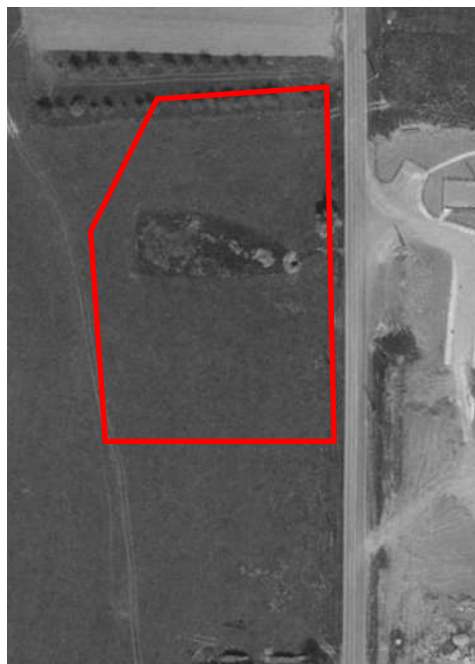
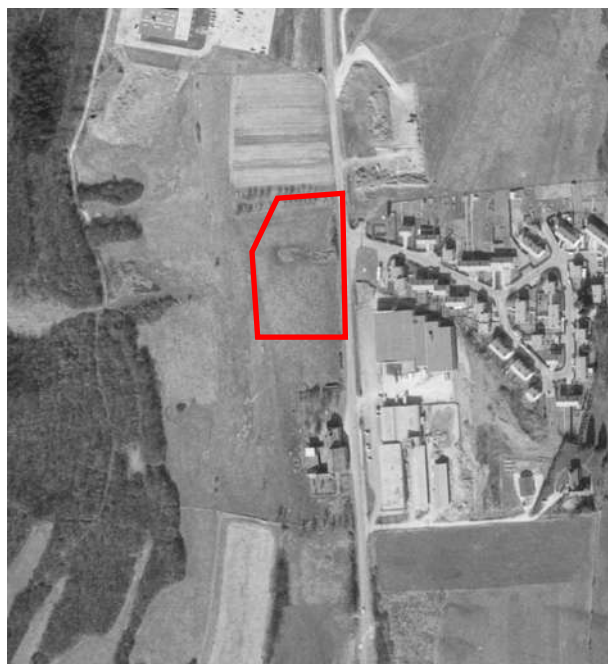
1967

| Date : | Utilisation du terrain | Alentour |
|---|---|---|
| 1967-75 | Apparition d'un ruisseau/marécage sur le site<br>Peut-être déversement des eaux pluviales du quartier en amont | Développement d'Idee-plus |

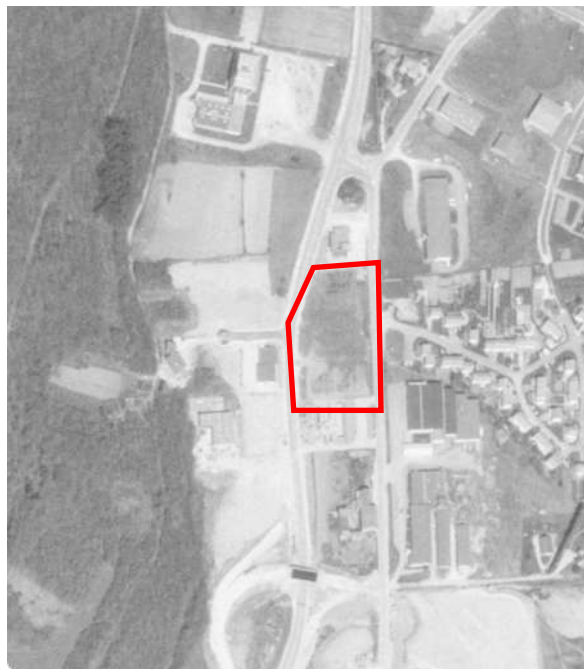
| Date : | Utilisation du terrain | Alentour |
|---|---|---|
| 1984 | Assèchement du ruisseau | Développement important de la zone et installation de toutes les entreprises recensées dans la base de données Casias |

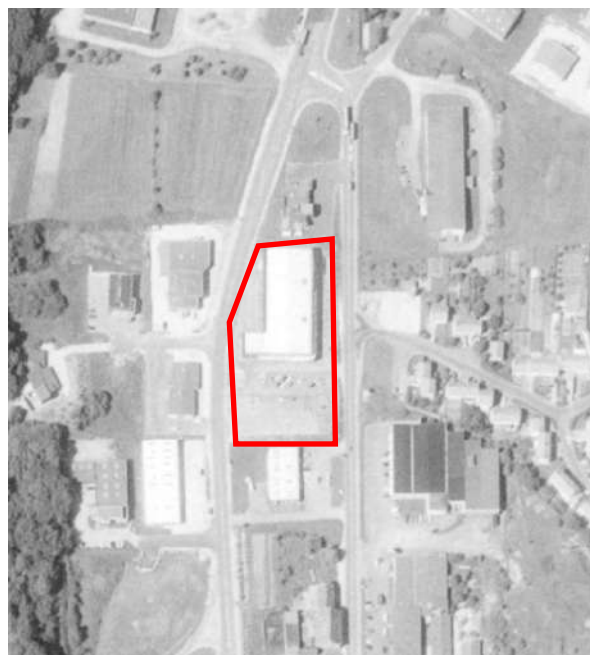
| Date : | Utilisation du terrain | Alentour |
|---|---|---|
| 1987 | Aménagement de la parcelle avec le bâtiment actuel | |

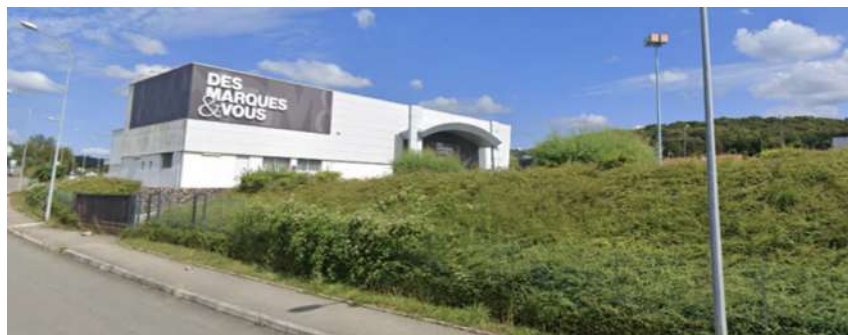
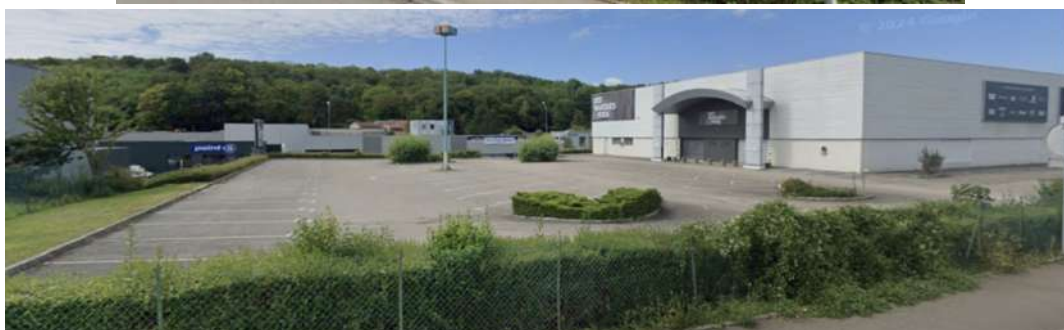
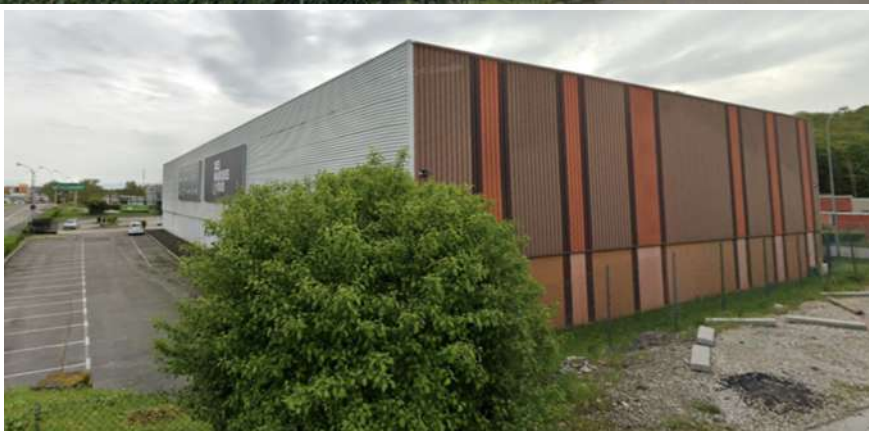
Le site est constitué d'un bâtiment et d'un parking

Pas de trace de déchets ni de pollution
