### PROGRAMME D'AMENAGEMENT DU BASSIN APTESIEN

**REALISATION DES DOSSIERS REGLEMENTAIRES LIES A L'AUTORISATION DES  
TRAVAUX DE REHAUSSE DU NIVEAU DE PROTECTION DANS LA TRAVERSEE D'APT**

**S.I.R.C.C. - EPAGE**

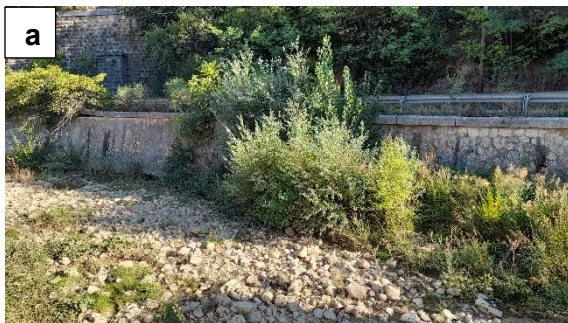
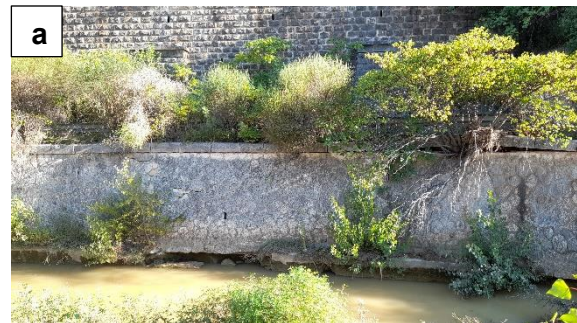
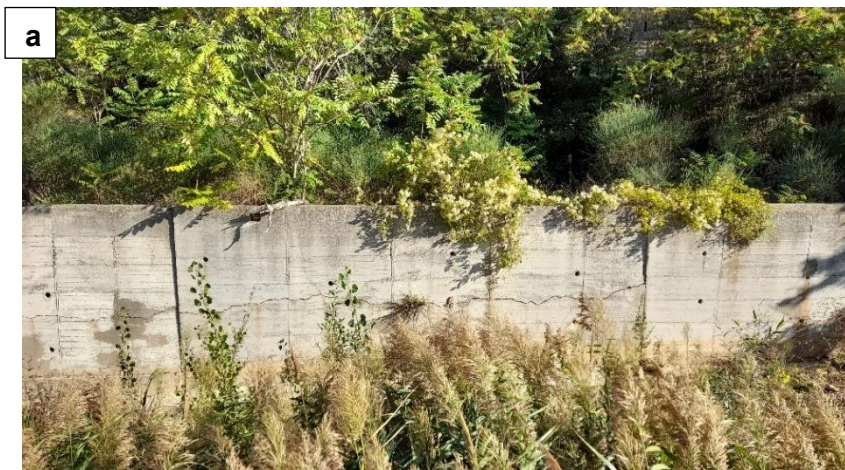
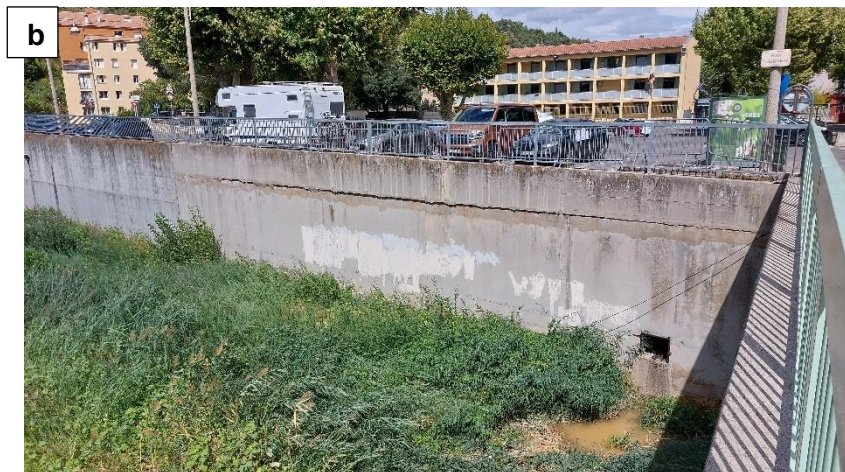
Figure 1 : Murs en mauvais état

1. Les murs des parkings situés dans le lit mineur du cours d'eau sont parfois en mauvais état et menacent de basculer pouvant provoquer des désordres importants lors d'une crue (a). Le mur en aval de la passerelle du collège-lycée en rive droite présente également une déstabilisation (b).

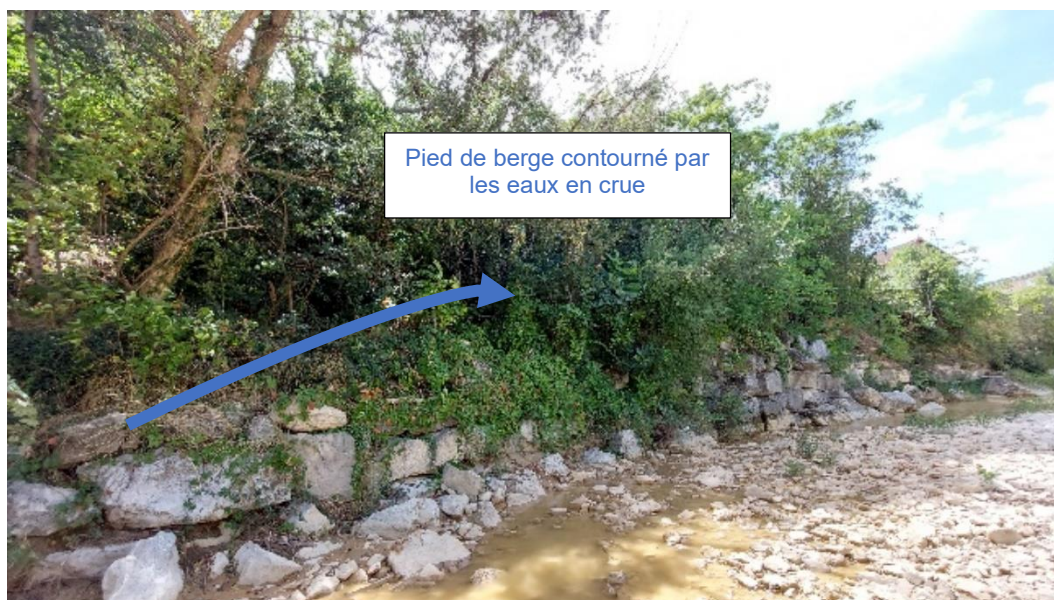
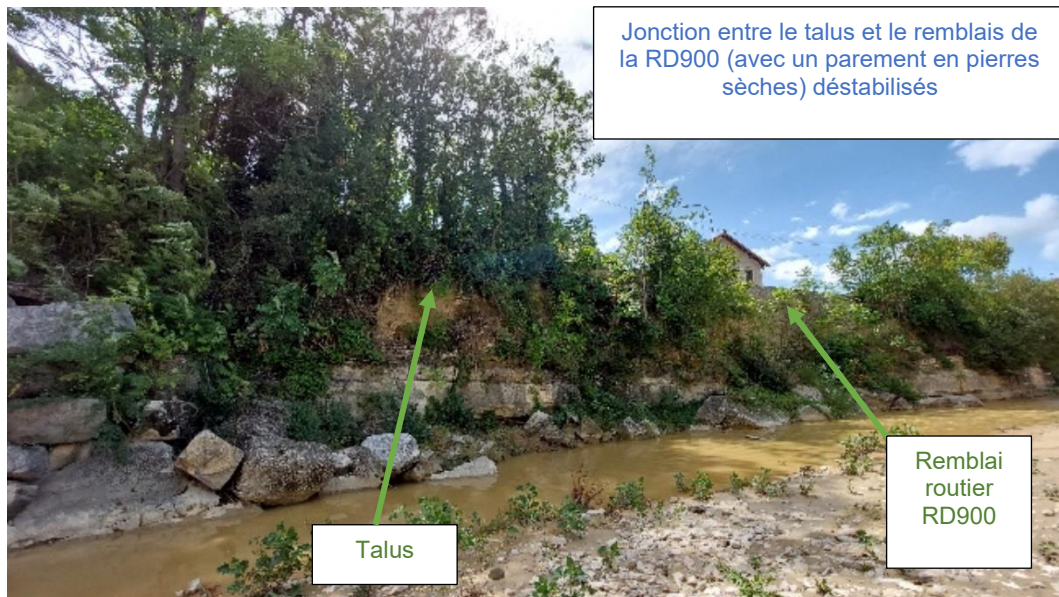
Figure 2 : Talus raide et érodé, déstabilisation des enrochements limitrophe à la RD900

2. Certaines berges en extrados sollicitées par les crues montrent des faiblesses non négligeables notamment en face du collège-lycée au début de la RD900,

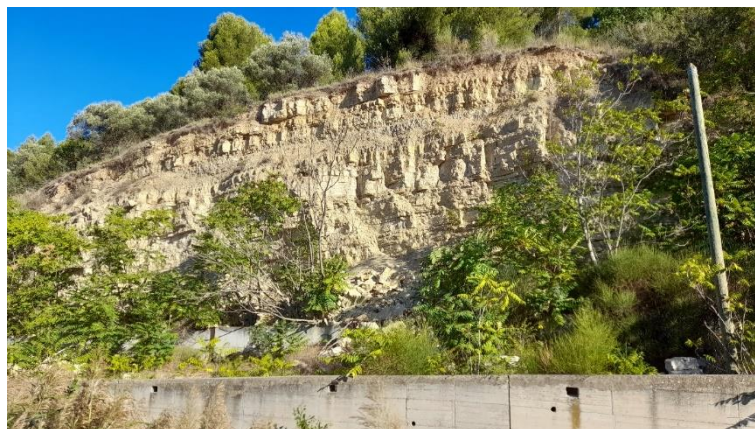
Figure 3 : Erosion de l'escarpement rocheux situé en face du parking 1

3. Des processus d'érosion sur l'escarpement rocheux situé en face du parking 1 (parking du Galia) menacent la berge en contre bas et menace d'obstruer une partie de la section du lit mineur qui pourraient intervenir lors d'une crue,

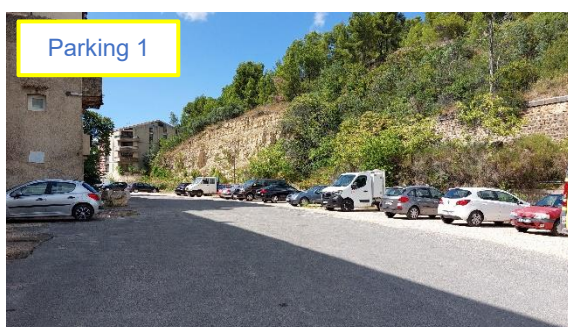
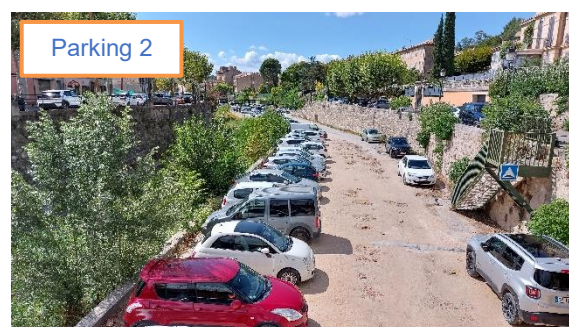
Figure 5 : Photographie et localisation des parkings du lit mineur

5. La présence des nombreux parkings dans le lit mineur qui sont en remblai occupe une place importante et réduisent considérablement la section du lit mineur consacrée aux écoulements.

- Les remblais des parkings 2 et 3 (parking de la Poste). Des modifications au niveau du parking 1 (parking du Galia), soit une suppression partielle ou totale du remblai, n'ont montré aucun impact sur les limites de débordements situées entre le pont de la Coquière et le pont de la Bouquerie. Ce parking n'est donc pas intégré au scénario d'aménagement.

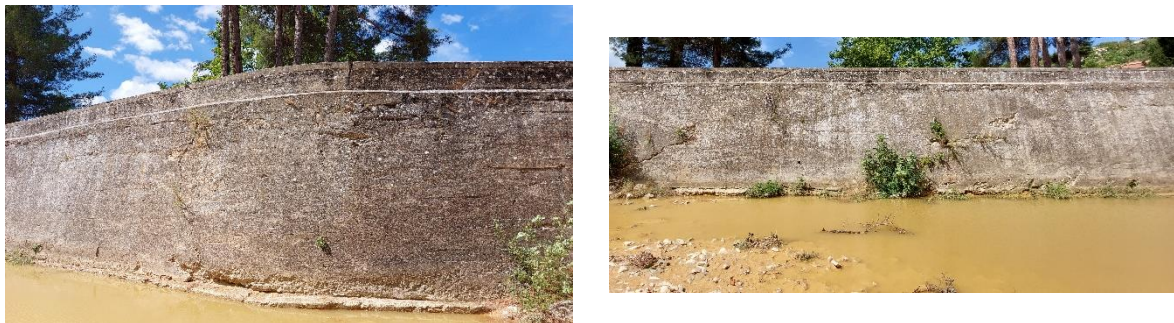
Figure 6 : Fissures présentes dans le mur du camping

6. Le mur du camping n'est pas bon état, plusieurs fissures sont apparentes.

Actuellement, le mur du camping est en mauvais état. Afin d'éviter un basculement ou un effondrement d'une partie de l'ouvrage, il peut être mis en place des micropieux + tirant + plaque béton en pied de berge.

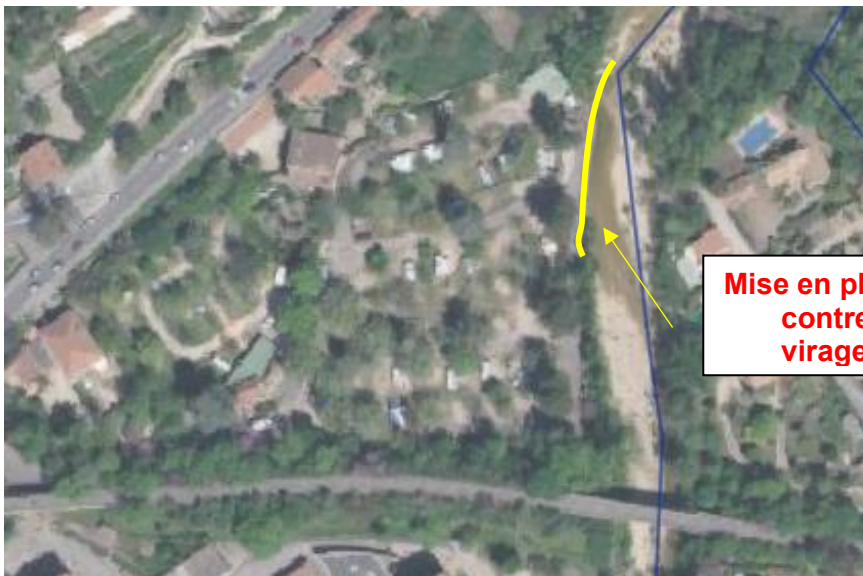
**Mise en place d'une protection  
contre affouillement dans le  
virage uniquement**

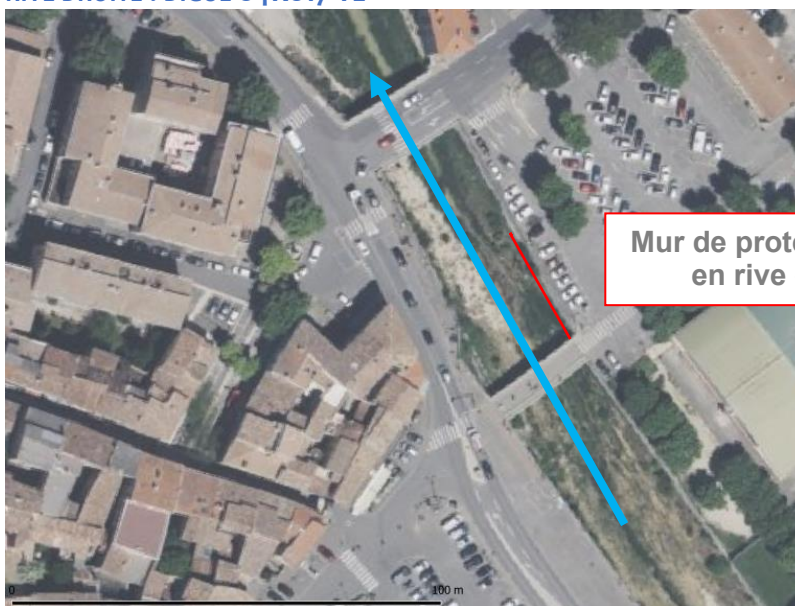
### MUR ENTRE LA PASSERELLE DU COLLEGE-LYCEE ET LE PONT DES CORDELIERS (PONT DE L'AVENUE VITON) EN RIVE DROITE : DIGUE 84K017 T2

La berge en rive droite est un mur de protection dont la partie sommitale est fissurée et déstabilisée.

Il est nécessaire de démolir la partie sommitale du mur et de le remplacer avec un mur en béton armé de type SOMALBO sur env.30ml.

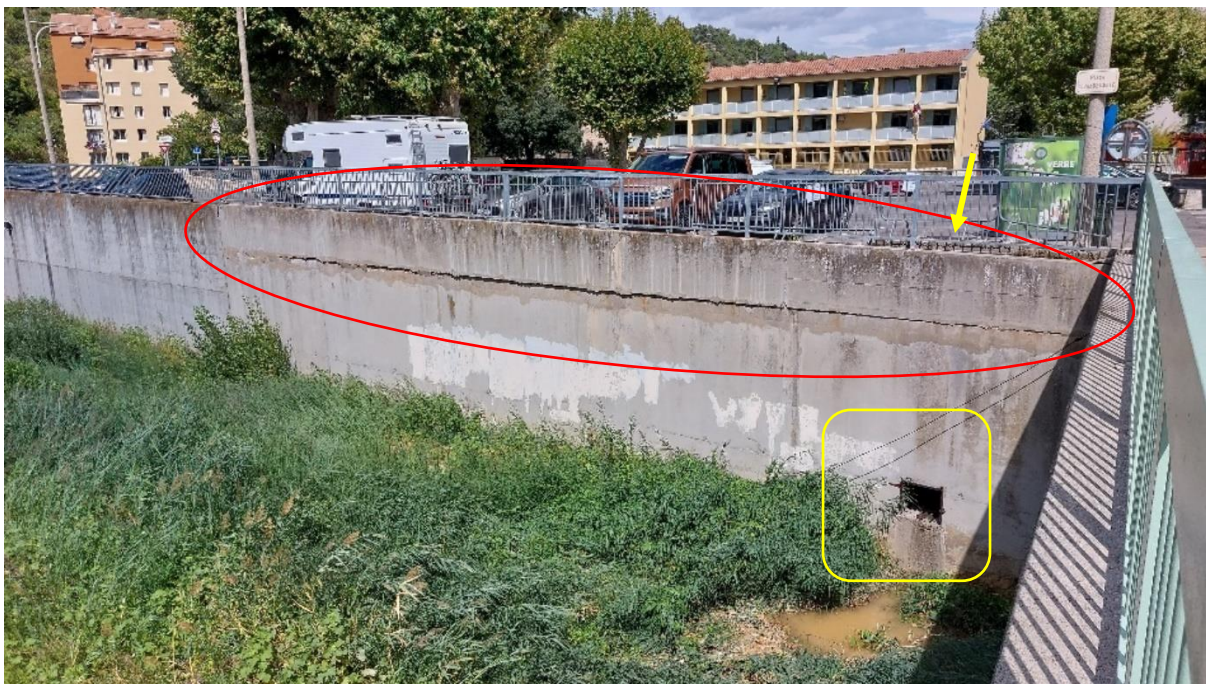
L'ouvrage entouré en jaune ci-dessous possède un regard au droit du trottoir (flèche jaune). Le béton qui l'entoure est également déstabilisé.

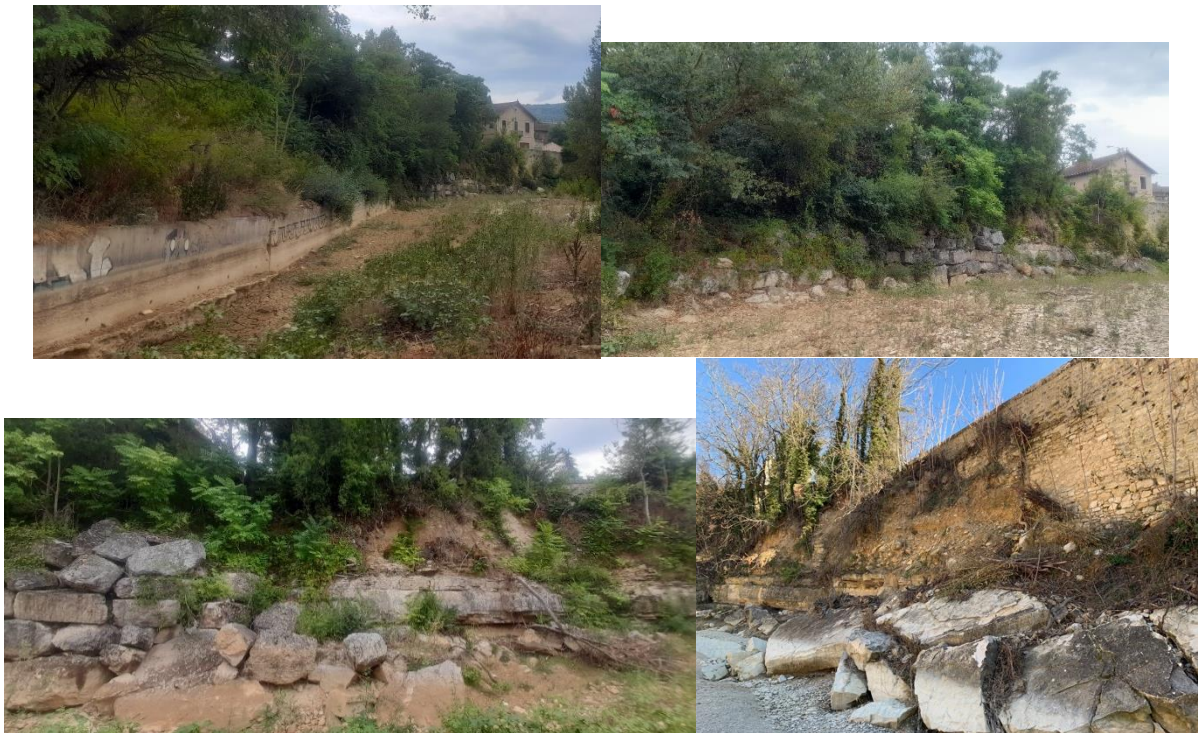
La berge en rive gauche est un talus très raide en limite de stabilité. Le sommet de talus présente des risques de fissuration. Les protections en enrochements libres sont déstabilisées et contournées par l'amont par les eaux du Calavon.

La rive gauche convexe est soumise à des vitesses d'écoulement fortes induisant la dégradation des berges par érosion externe. Les enjeux à proximité immédiate sont des parcelles privées avec habitations, piscine, terrasse, ainsi que la chaussée de la route départementale RD 900 situés en sommet de talus de berge.

Sur ce secteur, les talus en limite de stabilité doivent être confortés, et le pied de talus affouillé doit être protégé.

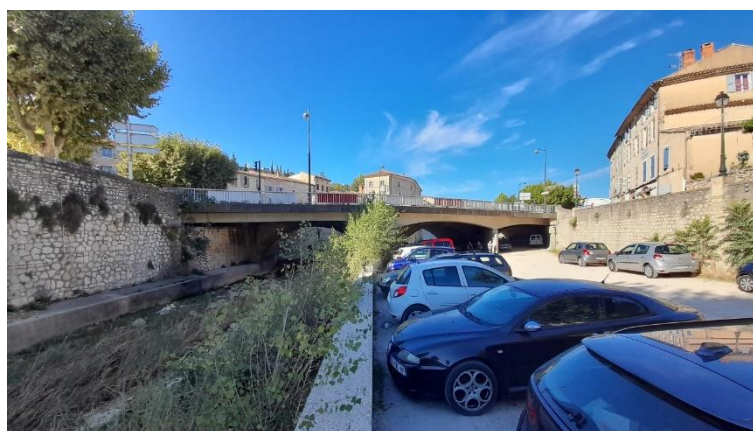
Figure 10 : Photographie (vue vers l'aval) et profil en travers de l'ouvrage du pont de la Bouquerie

- Le pont de la Bouquerie : rappelons qu'actuellement, sur les 3 arches du pont de la Bouquerie, seulement 1 est concernée exclusivement au passage de l'eau du Calavon. Les 2 autres (arche centrale et arche côté rive droite) sont partiellement obstruées en raison des remblais pour les parkings. OH13 est le nouveau pont de la Bouquerie et OH14 concernent le vieux pont de la Bouquerie.

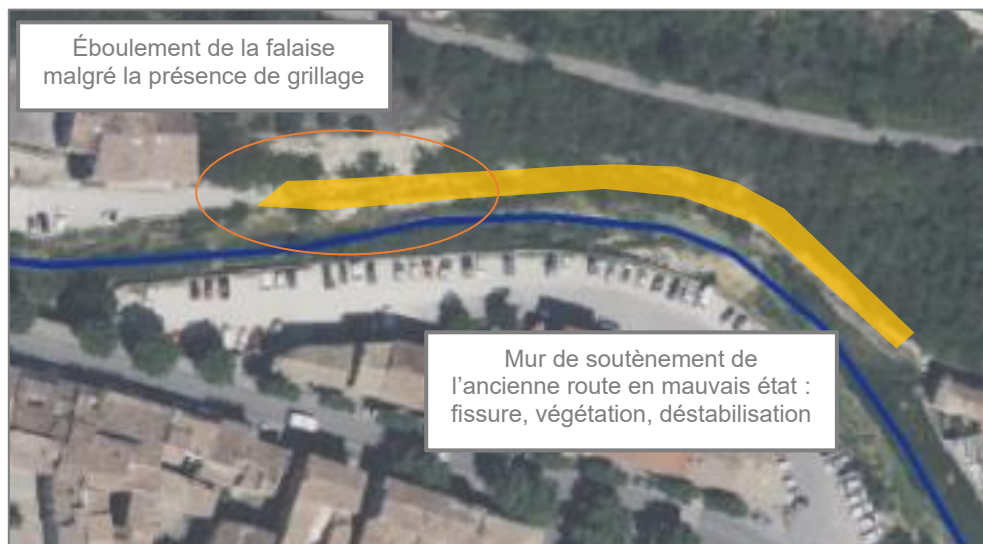
Le mur de soutènement de l'ancienne route est très dégradé : présence de fissure, de végétation, déstabilisation. Le risque actuel est que le mur s'effondre en période de crue risquant de provoquer un embâcle sur les ouvrages à l'aval. De plus, la partie supérieure de la route est constitué d'une falaise sur la partie aval qui s'effondre malgré la présence des grillages.

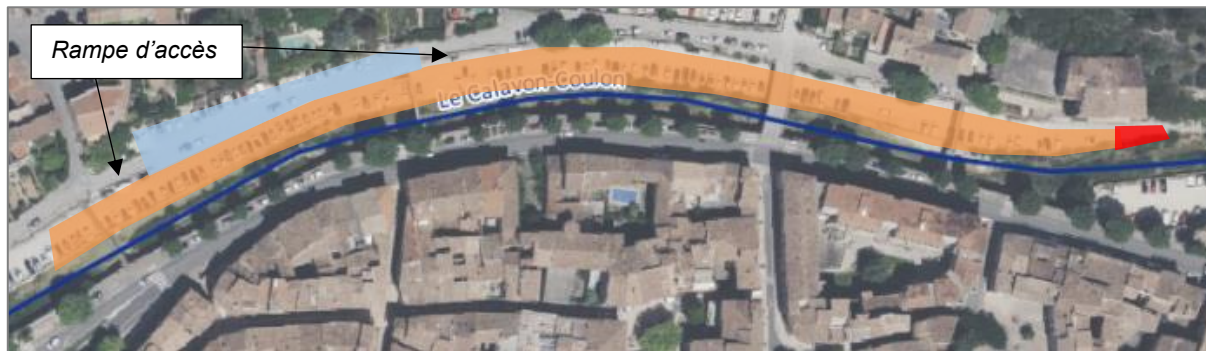
## ii. Aménagement de la rive droite et suppression partielle du parking 2 (partie amont)

- La solution retenue pour l'aménagement de cet espace est de supprimer de moitié l'intégralité du parking et de réaliser des berges en pente douce,
- Les pentes douces seront végétalisées et intégreront des gradins afin que les usagers bénéficient d'espaces de détente,

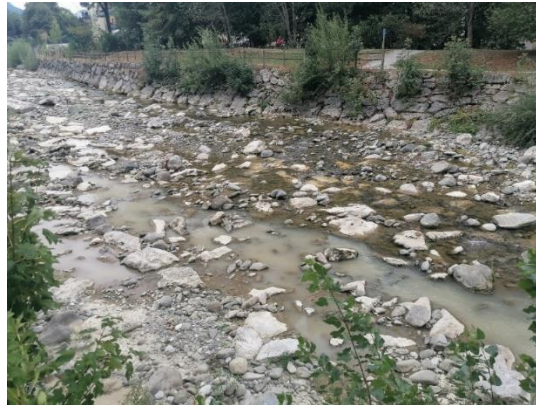
Les talus en pente douce seront végétalisés, en alternance avec des épis en enrochements libres, dans les interstices desquels seront également placées des boutures de salicaceae et tamaricaceae, comme pour les caissons végétalisés et le reste des talus.

La figure suivante illustre la végétalisation d'enrochement non liés :

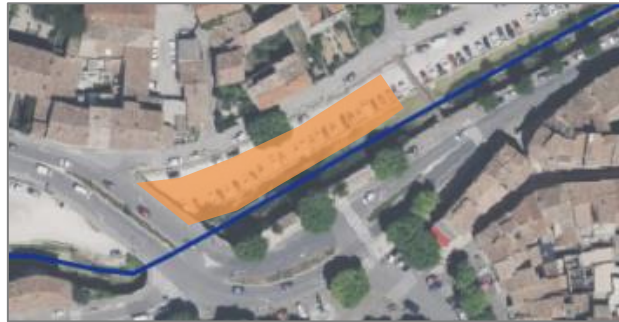
### iii. Aménagement de la rive droite et suppression partielle du parking 2 (partie aval)

- Cette partie est caractérisée par la jonction entre les berges en pente douce et le lit du Calavon Coulon afin de laisser 3 arches à vocation hydraulique au pont de la Bouquerie,
- Le haut de berge respectera une pente d'accès PMR,
- La solution technique retenue est la mise en place d'enrochements, la largeur de la circulation piétonne diminuera en altitude mais aussi en largeur afin rejoindre plus ou moins le fond du lit et le mur en pierre maçonné en rive droite.

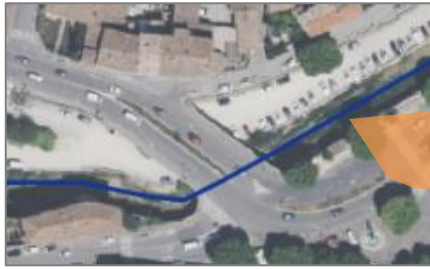
#### iv. Aménagement du pont de la Bouquerie

- L'aménagement consiste à redonner les 3 arches à vocation hydraulique (contrairement à 1 seule arche actuellement), c'est-à-dire à supprimer les remblais du parking 2,
- Des reconnaissances de fondations par le bureau Infraneo et Sage Ingénierie ont permis de connaître les altitudes des chevêtres. Une réunion avec le service route et ouvrages d'art de la DDT a permis de valider le principe d'aménagement suivant : suppression des remblais des parkings en-dessous de la cote des chevêtres si ces dernières sont consolidées avec un parement en enrochements liaisonnés (exemple sur la photo ci-contre).
- Un passage piéton sera conservé sous l'arche rive droite du pont de la Bouquerie à environ 40cm du fond du lit, cette risberme permettra une déambulation piétonne avec un accès conservé vers l'avenue Victor Hugo (RD900) symbolisé par la flèche orange dans la figure ci-après.

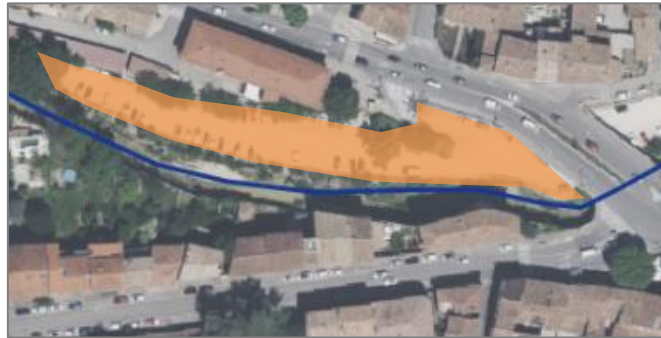
Cet aménagement consiste à effectuer les travaux suivants :

- Le parking 3 (parking de la Poste) est entièrement supprimé,
- Afin de ne pas déconsolider le mur en pierre sèche de la Poste dont les fondations sont environ à mi-hauteur du remblai du parking, une bande de 3 mètres de large sera conservée le long du mur et maintenue par des enrochements libres. Cette solution permet également de garder les arbres déjà présents en pied du mur,
- La rampe d'accès sera modifiée mais maintenue pour un accès piéton mais également pour un accès des engins d'entretien pour le lit du Calavon-Coulon,
- L'espace libéré par la suppression du parking sera une risberme végétalisée,
- La sortie de réseau urbain (réseau pluvial présumé) sera reprise et maintenue,
- Cet espace permettra également de descendre dans le lit du Calavon afin de poursuivre un cheminement piéton vers l'aval lorsque le lit est à sec.

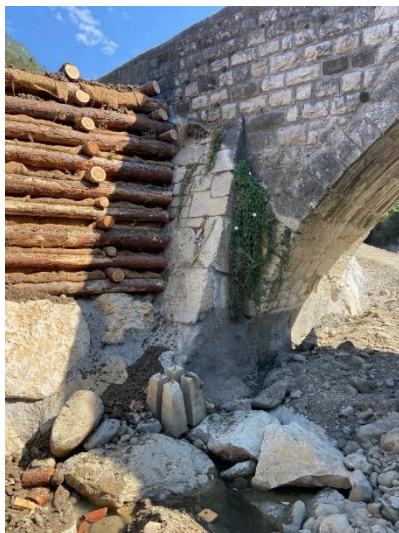
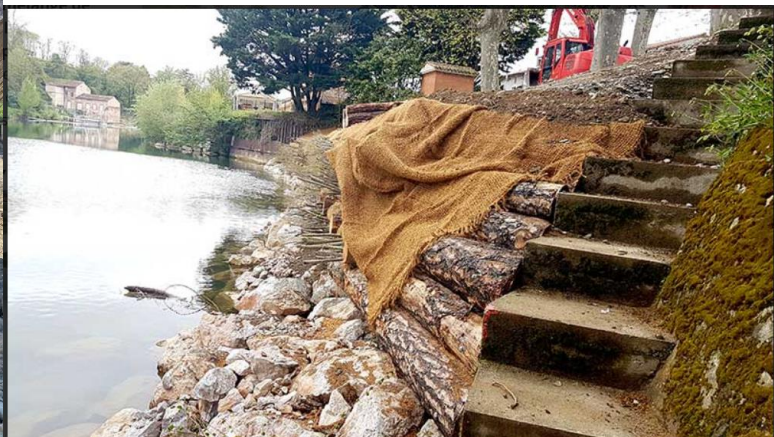
Des caissons végétalisés double paroi avec semelle parafouille pourront constituer une alternative aux enrochements maçonnés. Cf coupe ci-dessous :

- Fixation de la berge du cours d'eau par le système racinaire des végétaux ;
- Apport d'ombrage sur le lit du cours d'eau (amélioration de l'oxygénation de l'eau) ;
- Amélioration de l'offre d'habitat et d'espace de mobilité pour la faune ;
- Compétition et limitation de l'espace disponible pour la colonisation d'espèces invasives ;

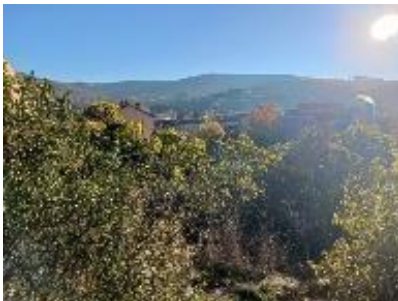
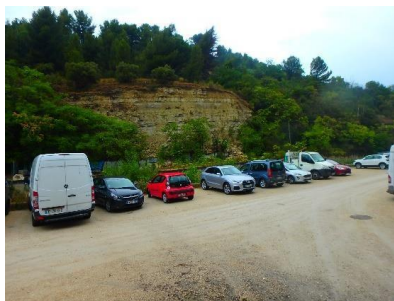
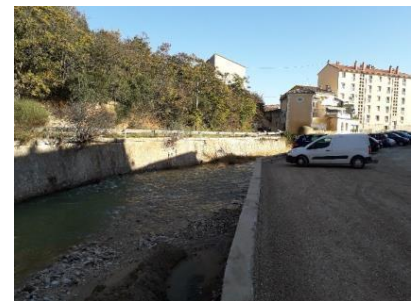
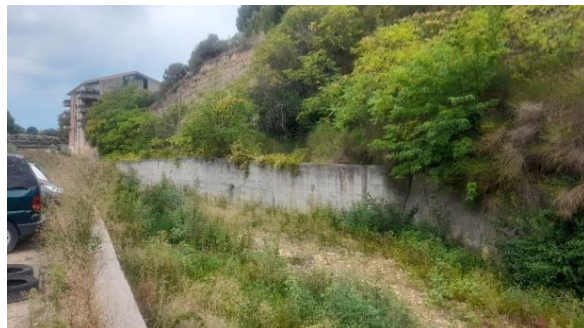
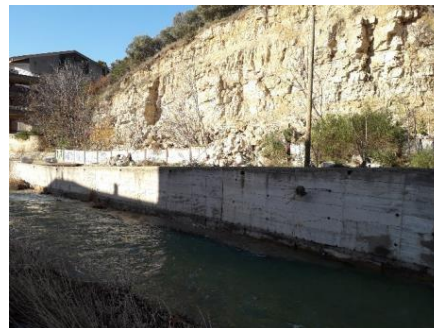
#### Photos de l'existant

Eboulement de la falaise . Espace actuellement inaccessible et insécure.

Mur de soutènement de l'ancienne route très dégradé. Espace envahi par la végétation.

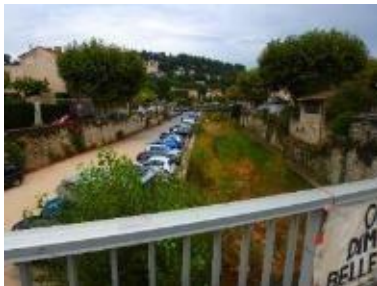
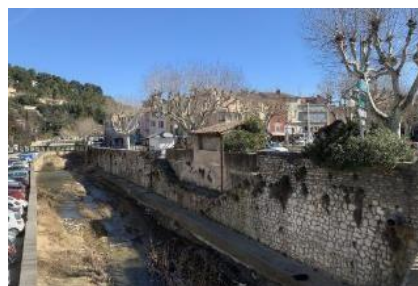
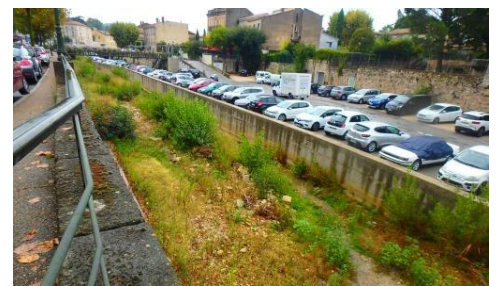
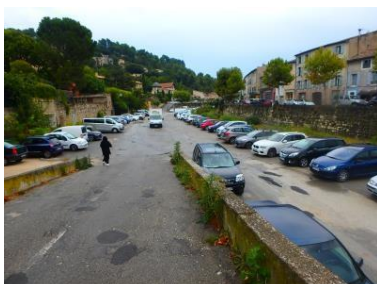
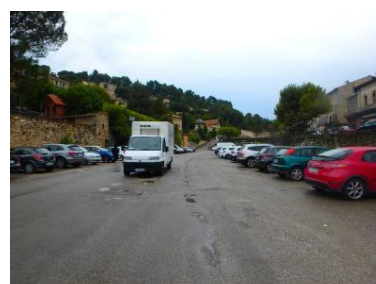
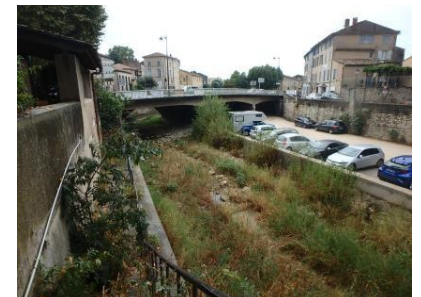
#### Photos de l'existant

Large espace de stationnement et d'accès pour les riverains. Cet espace est entièrement minéralisé avec de l'enrobé. Aucun espaces vert ni de plantations d'arbres. Pas d'ombrage. Aspect négatif et très encombré.

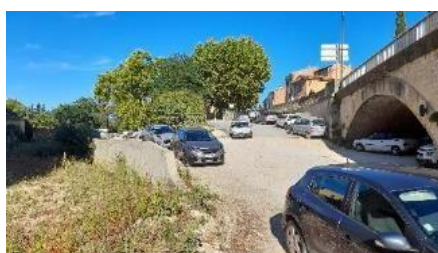
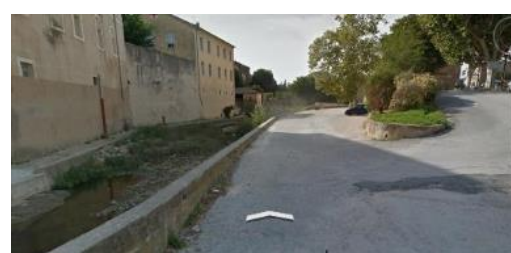
#### Photos de l'existant

L'ensemble de la surface est investi par les voitures , y compris sous les arches du pont de la Bouquerie.

Pas de circulation piétonne . Espace dégradé . Pas d'intérêt paysager.
