**BOUC BEL AIR**

**Avenue de Violesi**

**SOLA-D21-0194**

**RAPPORT D'ETUDE DE SOL**

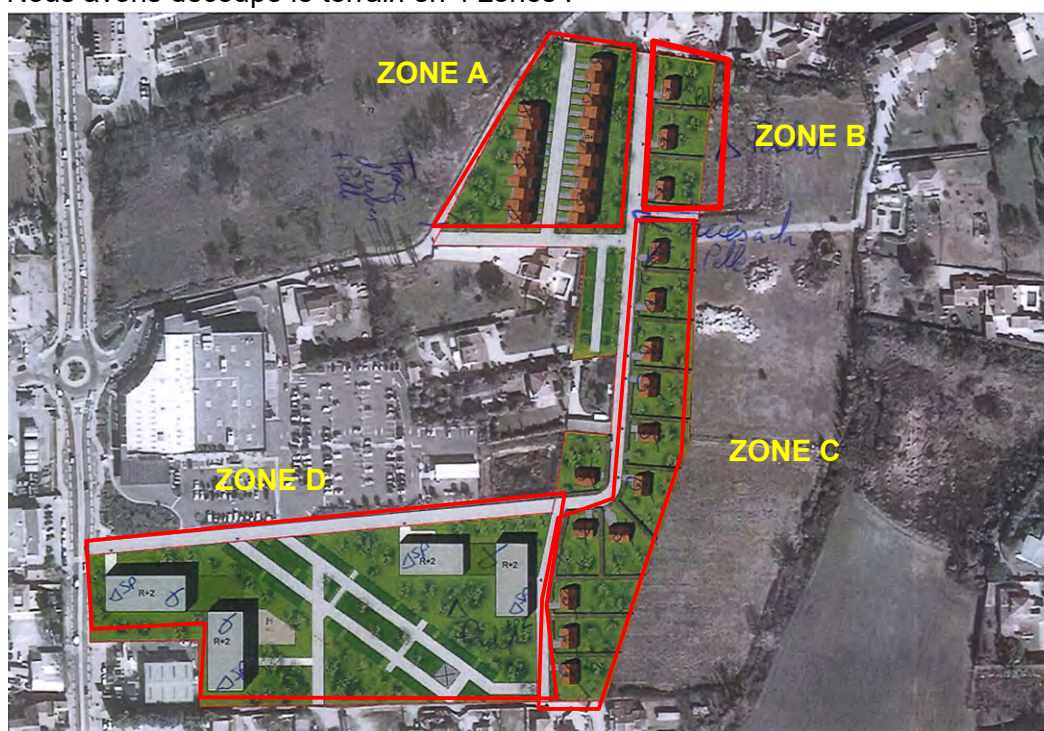
Nous avons découpé le terrain en 4 zones :

➤ Partie A :

Les sondages ont permis de mettre en évidence en partie A du terrain une couche de remblais d'une épaisseur comprise entre 2.00 m et 2.60 m surmontant une couche de sable argileux noirâtre de faible compacité.
