## **SAS TOURNEBRIDE**

**à Saint-Étienne-de-Montluc (44360)**

**Identification et délimitation de zones humides  
Vérification de la biodiversité**

***GES n° 23713-1***

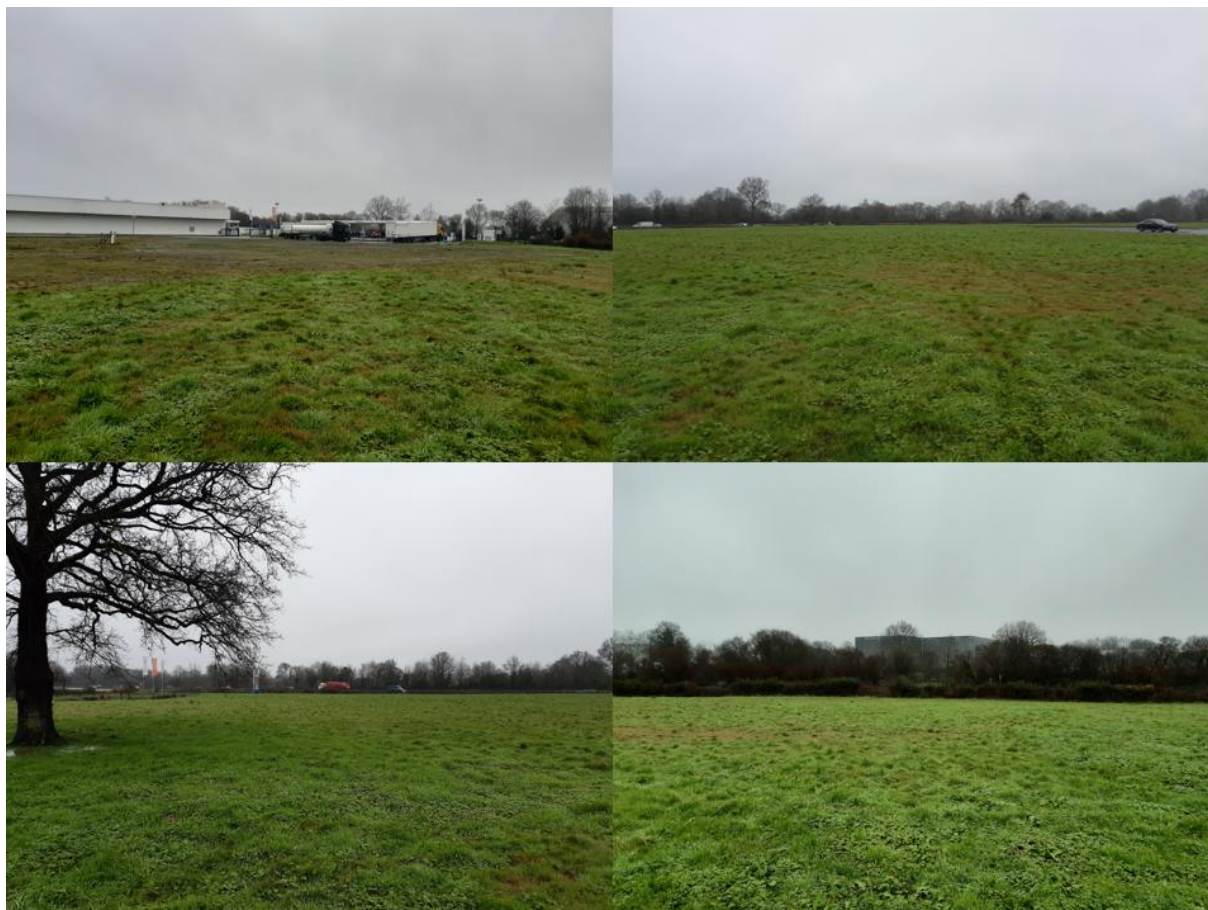
**Photographies et contexte de la zone d'étude**

La zone d'étude est une parcelle en herbe, clôturée à l'est et au sud.

Au nord, elle est délimitée par des bâtiments et à l'est par la Nationale 184.

Les photographiques suivantes illustrent le site d'étude lors de la visite.

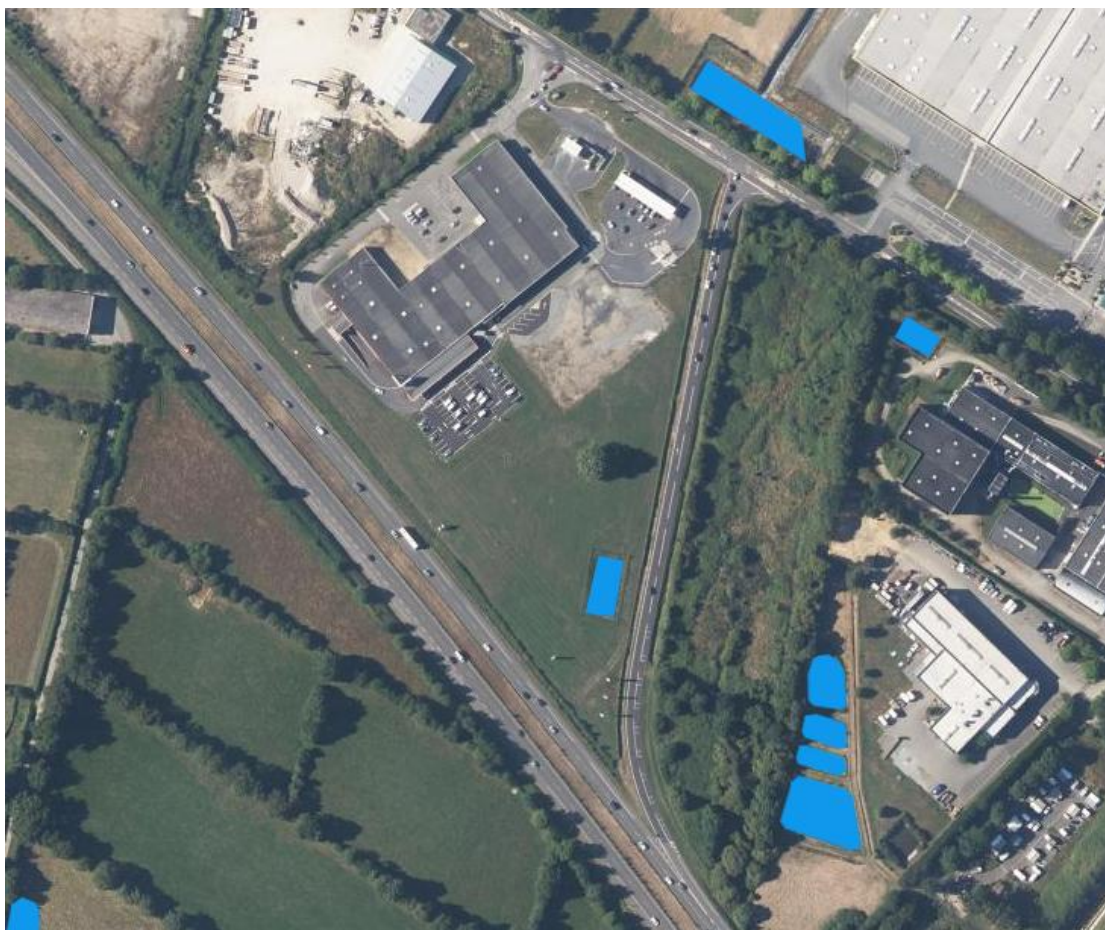
**Délimitation des zones humides identifiées d'après l'inventaire communal**

Le département a effectué, à l'aide d'un repérage photo-satellite et d'observations de terrains, une carte de pré-localisation des zones humides (en bleu sur la figure ci-dessous).

Aucune zone humide n'a été identifiée sur la zone d'étude, le point bleu est le bassin de régulation des eaux pluviales actuel.

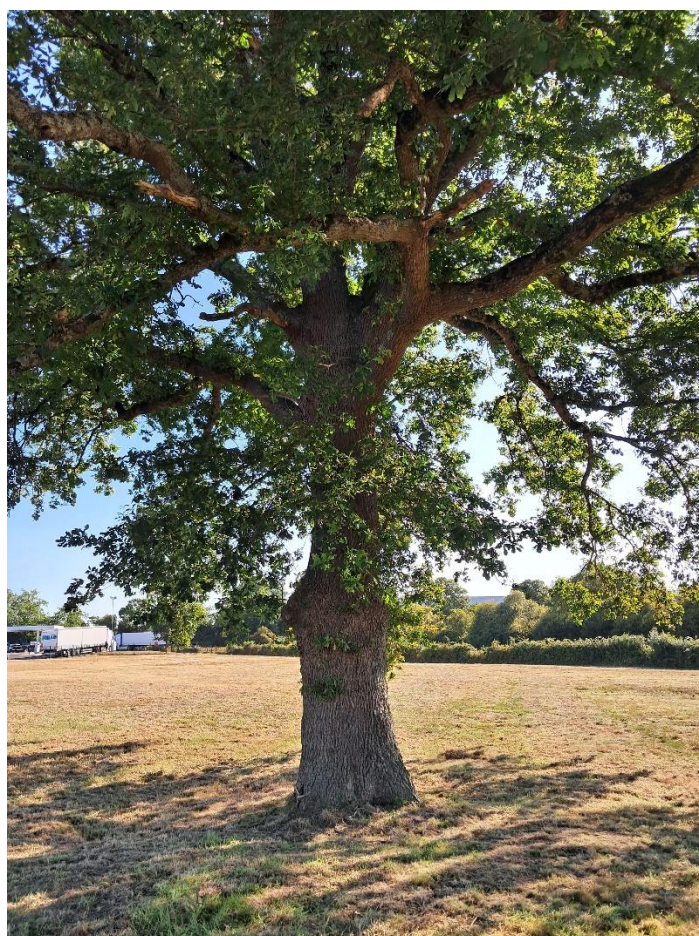
Photo du chêne pédonculé lors de l'intervention terrain.

Au niveau du chêne (photo ci-dessous), un nid a été observé (de type corneille noire ou pigeon ramier). Une petite cavité favorable aux chauves-souris est aussi présente (potentiels gîte estival et zone de chasse → pas d'individus observés en pleine journée).

L'arbre n'a aucun indice de présence d'individus d'insectes saproxyliques.

Il est à noter que l'arbre sera conservé pour l'usage futur du site.

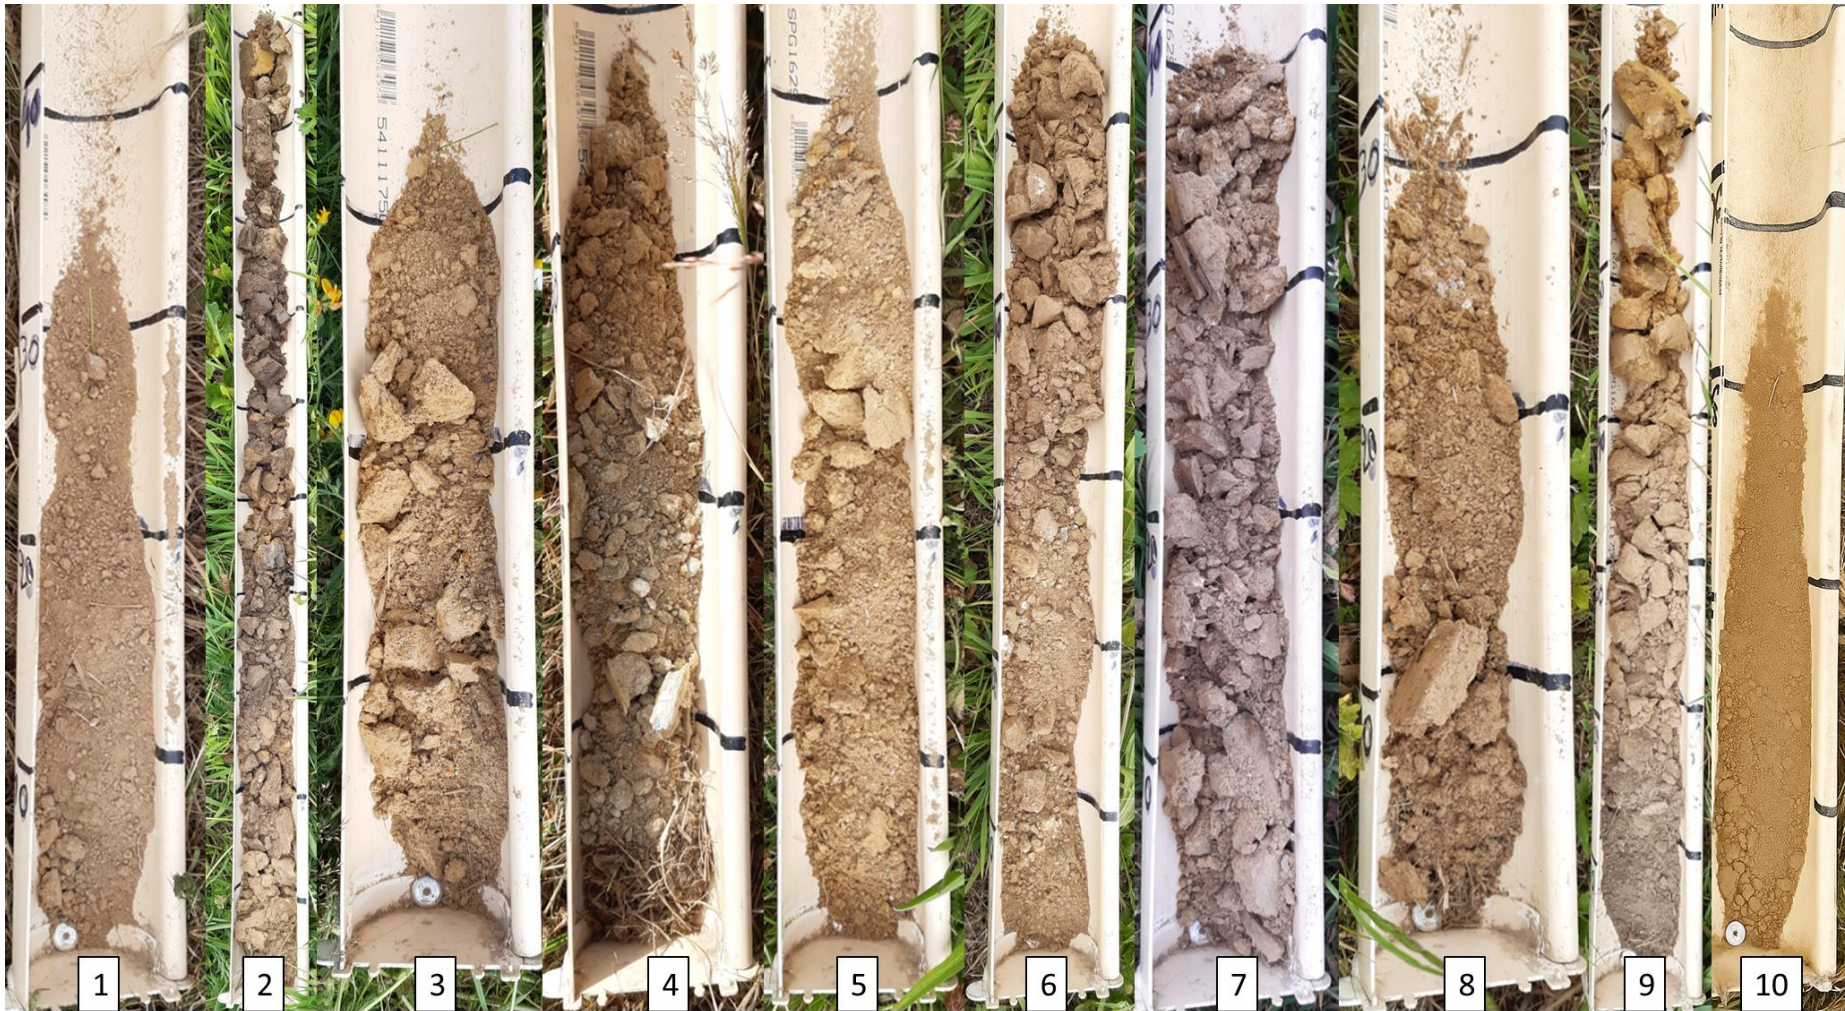
Photographies d'une partie des sondages pédologiques effectués

Les photos ci-après illustrent les différents sondages et horizons caractéristiques. Les traits en noirs sur la gouttière sont séparés de 10 cm.
