# Suivi de la fonctionnalité des ouvrages de franchissement de l'A40

*Secteur de la Semine / juin 2019-mai 2020*

Christophe GILLES - FNE 74 / juillet 2020

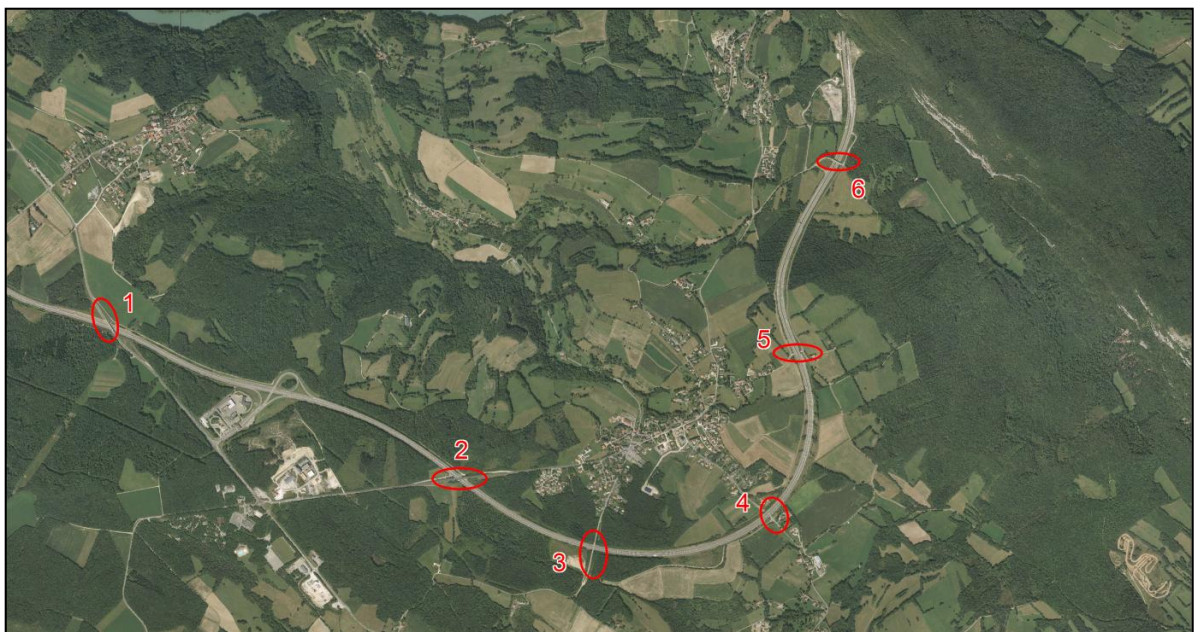
Six ouvrages ont été suivis sur le secteur d'étude :

- 1 : ouvrage routier supérieur (D1508) sur la commune d'Eloise (PS62 - PR 91.400)
- 2 : ouvrage routier supérieur (D908) sur la commune de Clarafond-Arcine (PS60 - PR 89.270)
- 3 : ouvrage routier supérieur (Clarafond-Quincy) sur la commune de Clarafond-Arcine (PS59 - PR 88.450)
- 4 : ouvrage routier inférieur (D192) sur la commune de Clarafond-Arcine (PI58 - PR 87.450)
- 5 : ouvrage routier inférieur (bois Jandau) sur la commune de Clarafond-Arcine (PI 71 - PR 86.500)
- 6 : ouvrage routier supérieur (pied du Vuache) sur la commune de Clarafond-Arcine (PS56 - PR 85.350)

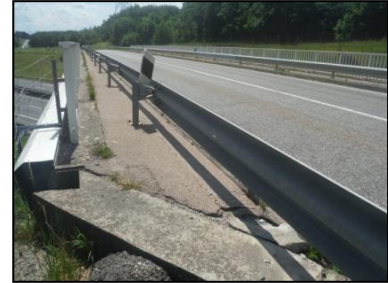
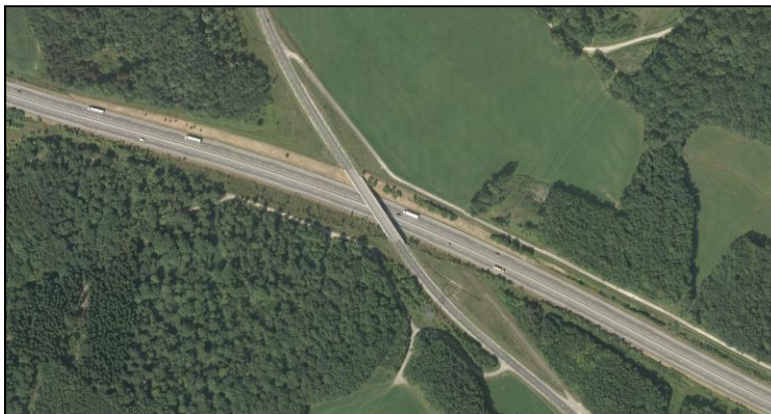
Ouvrage : ouvrage supérieur pour la D1508, entre la Croisée et les Bachats (commune d'Eloise). Voie de circulation large (supérieure à 7 m), deux trottoirs bitumés de 1,40 m de large (90 cm possiblement utilisables), glissières de sécurité plus ou moins longues de part et d'autre.

Description des clôtures autoroutières : 1,90 m à 2,20 m de hauteur. Localement, filets à mailles très fines en plus. Un petit passage possible sous la clôture côté La Croisée.

Aucun passage n'a été constaté. Le trafic routier est important le jour. La nuit, la circulation est moindre mais régulière. Le franchissement de l'ouvrage via les trottoirs n'a pas été constatée, mais celui-ci reste possible (mais probablement très exceptionnel) par l'utilisation de la voie de circulation (impossible à certifier par les pièges photographiques).

Un aménagement de l'ouvrage ne pourra concerner que la petite, voire la moyenne faune, susceptible de franchir le pont au niveau des trottoirs si ceux-ci sont isolés de la chaussée (couloir avec écrans opaques côté barrière et glissière). Cet aménagement proposera malgré tout une efficacité toute relative et très aléatoire.

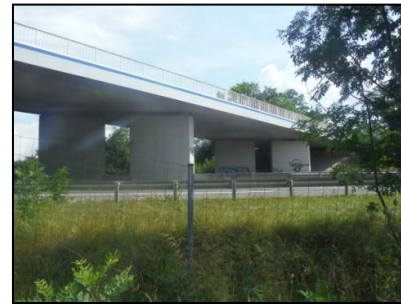
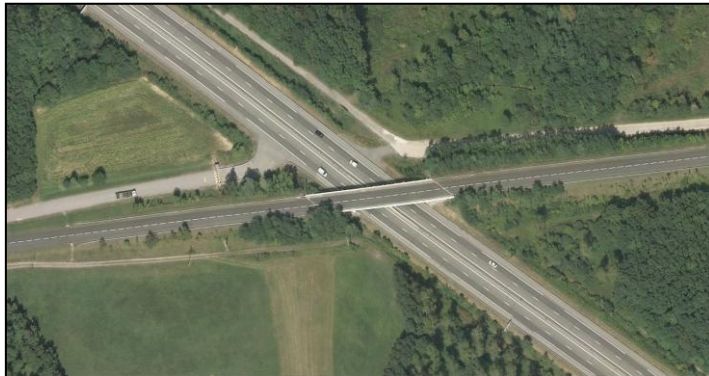
Ouvrage : ouvrage supérieur pour la D908, entre Clarafond et La Croisée (commune de Clarafond). Deux trottoirs bitumés de 1,40 m de large (1,10 m utilisable)

Glissières de sécurité pouvant limiter l'utilisation de l'ouvrage par la grande faune.

Description des clôtures autoroutières: 1,90 m à 2,10 m de hauteur. Attention à partie inférieure du grillage soulevée et empruntée par le renard.

L'aménagement d'un couloir de déplacement sur les trottoirs avec opacification des barrières pourrait possiblement améliorer, mais de façon limitée, la perméabilité de l'ouvrage.

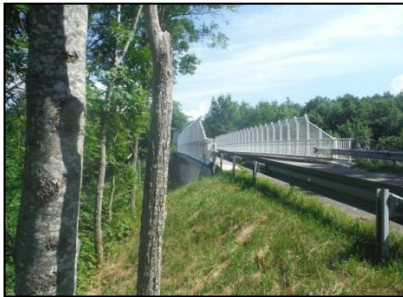
Ouvrage : ouvrage supérieur. 4 m de voie de circulation et 2 trottoirs bitumés de 90 cm (70 cm possiblement utilisables). Parapets grillagés transparents.

Environnement : essentiellement des boisements. A noter à proximité, une buse hydraulique de 60 cm de diamètre entre l'autoroute et la clôture (potentiellement utilisable par la petite et moyenne faune).

Glissières de sécurité très longues, possiblement contraignantes pour l'accès à la grande faune.

L'opacification des barrières pourrait améliorer la fonctionnalité de l'ouvrage pour l'ensemble de la faune sauvage du secteur.

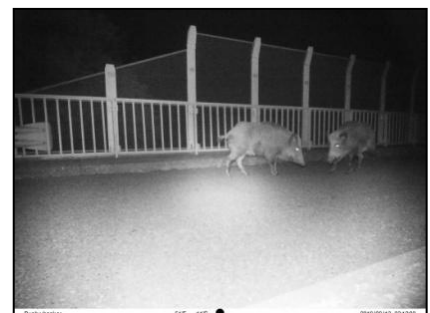
Répartition des passages par espèce sur l'ouvrage

Au total, ce sont 35 passages qui ont été enregistrés en une année sur l'ouvrage : 23 passages espèces sauvages et 12 passages faune domestique (chats).

Concernant la faune sauvage, ce sont à minima 4 espèces qui utilisent le pont : renard (17 passages), fouine (2 passages), chevreuil (1 passage), sanglier (1 passage), mammifère indéterminé (2 passages).

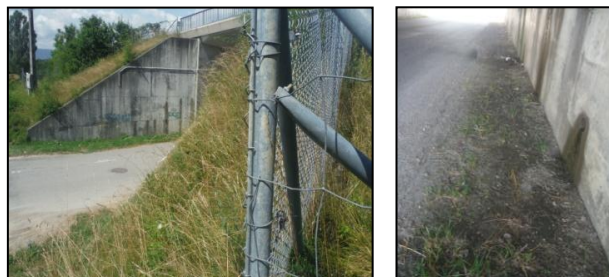
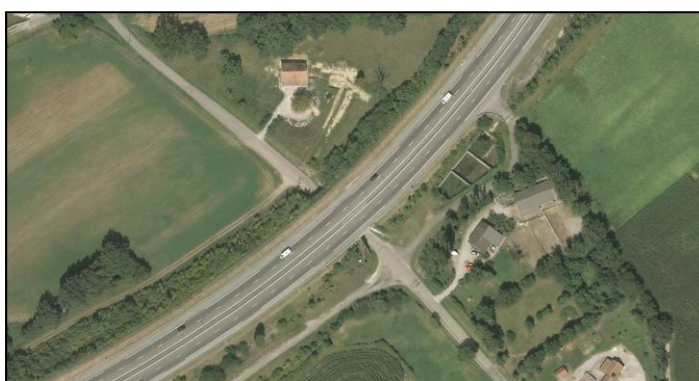
Ouvrage : ouvrage inférieur pour la D192, entre Clarafond et Quincy (commune de Clarafond). Hauteur : 5 m et largeur de la voie de circulation : 6,30 m. Deux bas-côtés en terre (1,20 m et 1 m de large)

Description des clôtures autoroutières : 1,90 m à 2m de hauteur, localement avec filet à maillage très fin.

Pistes d'action: la localisation, le contexte et la configuration de l'ouvrage laissent peu de marge pour une amélioration de la fonctionnalité. Il n'est donc pas préconisé d'agir dans ce cas.

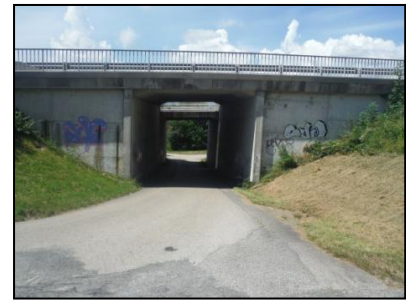
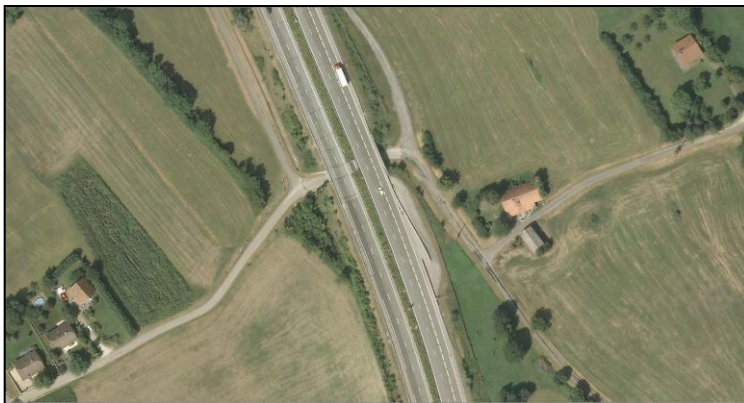
Ouvrage : passage inférieur entre Chez Gantin et le Bois Jandau (commune de Clarafond). Largeur : 5,50 m et hauteur : 5,50 m. Un bas-côté terreux (localement enherbé) sous l'ouvrage (75 cm de large)

Description des clôtures autoroutières: très variables, de 2,30 m à 1,50 m. Tronçon avec filet à maillage très fin, mais usé.

Pistes d'action : il demeure peu de possibilités d'amélioration de la fonctionnalité de l'ouvrage, son contexte étant plutôt favorable (milieux naturels et agricoles préservés, peu d'urbanisation, peu de passages de véhicules) et sa configuration limitant fortement de possibles travaux d'amélioration. Il est donc proposé de ne pas intervenir.

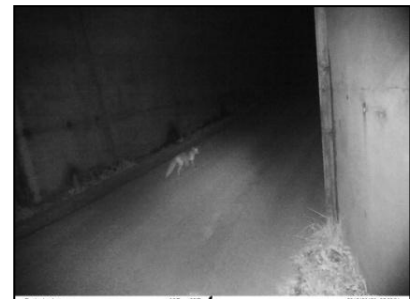
Répartition des passages par espèce dans l'ouvrage

Au total, ce sont 36 passages qui ont été enregistrés en une année sur l'ouvrage : 14 passages espèces sauvages et 22 passages faune domestique (chat et chien).

Concernant la faune sauvage, ce sont à minima 3 espèces qui utilisent le pont : renard (7 passages), blaireau (3 passages), chevreuil (2 passages), petit mammifère indéterminé (2 passages).

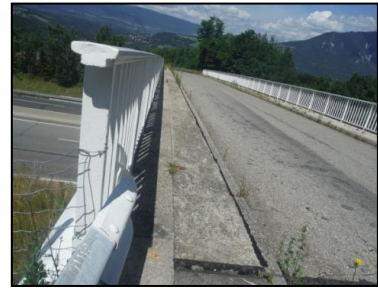
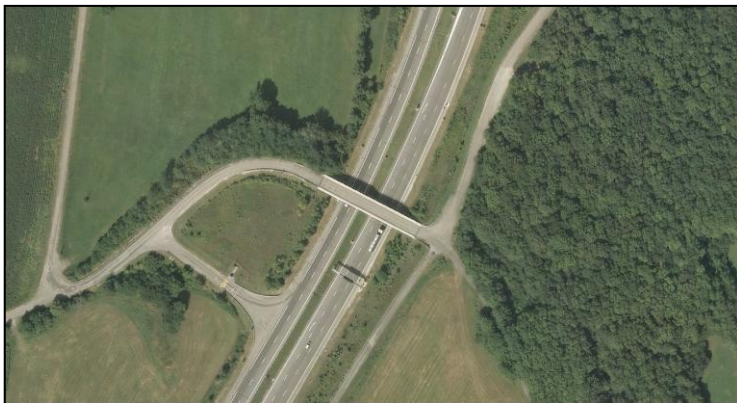
Ouvrage : passage supérieur entre Tanlay et l'Enclos (commune de Clarafond). Deux trottoirs en dalles bitumées d' 1,20 m de large (90 cm utilisables)

Côté Tanlay : moyennement facile, du fait de la longue glissière de sécurité qui entrave l'accès pour la grande faune

Cet ouvrage est assurément le plus fonctionnel du secteur. Néanmoins, il demeure très peu utilisé par la grande faune, malgré un contexte écologique et paysager très favorable (proximité du Vuache, vastes espaces agricoles, faible trafic automobile...). A minima, l'occultation des barrières par des parapets suffisamment hauts pourrait améliorer la fonctionnalité du pont pour l'ensemble de la faune du secteur.

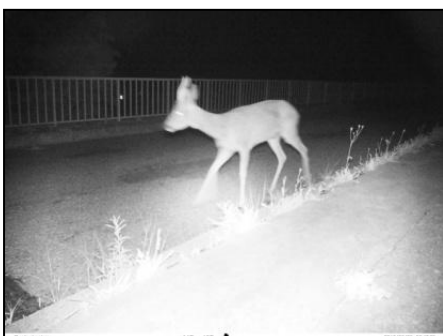
Au total, ce sont 323 passages qui ont été enregistrés en une année sur l'ouvrage : 264 passages espèces sauvages et 59 passages faune domestique (chat et chien).

Concernant la faune sauvage, ce sont à minima 5 espèces qui utilisent le pont : renard (132 passages), blaireau (92 passages), lièvre brun (24 passages), chevreuil (8 passages), fouine (3 passages), fouine/martre (1 passage), mammifère indéterminé (1 passage).
