## Commune d'ETAIS LA SAUVIN

# SCHÉMA DIRECTEUR D'ASSAINISSEMENT

### Phase I : Etat des lieux

N° d'Affaire : 22\_05\_095  
Date d'édition : 16/04/2024

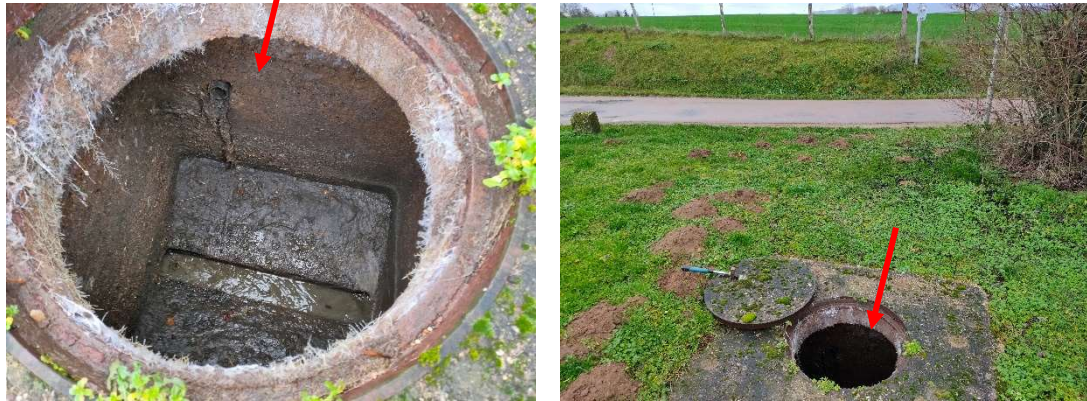
Figure 22: Racines et conduite regard EU1

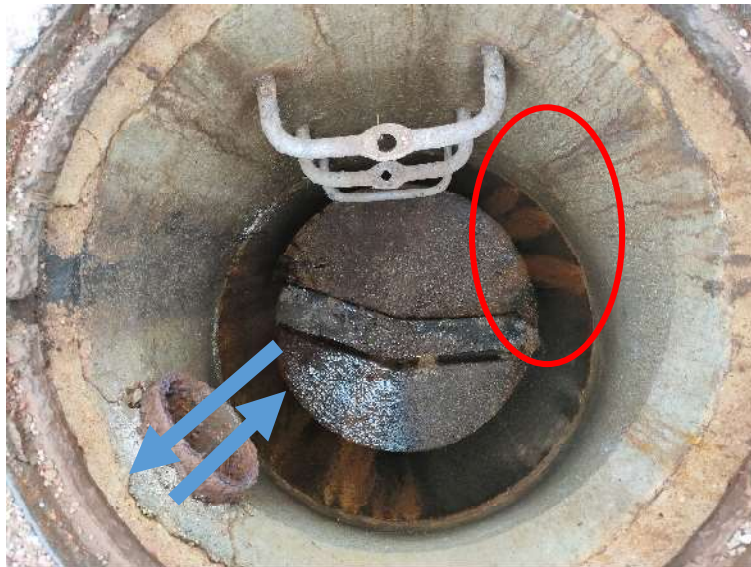
Figure 23: EU40

Quelques fissures et des ECPP sont présents notamment à l'embranchement de la route de la Gare, Rue du Cimetière et Rue de la Croix Barjot (UN10, EU40, EU50 et EU55), ce secteur semble particulièrement impacté.

Une conduite sur le regard EU 40 semble être connectée à un regard borgne à proximité (liaison réseau EP / Etang ?)

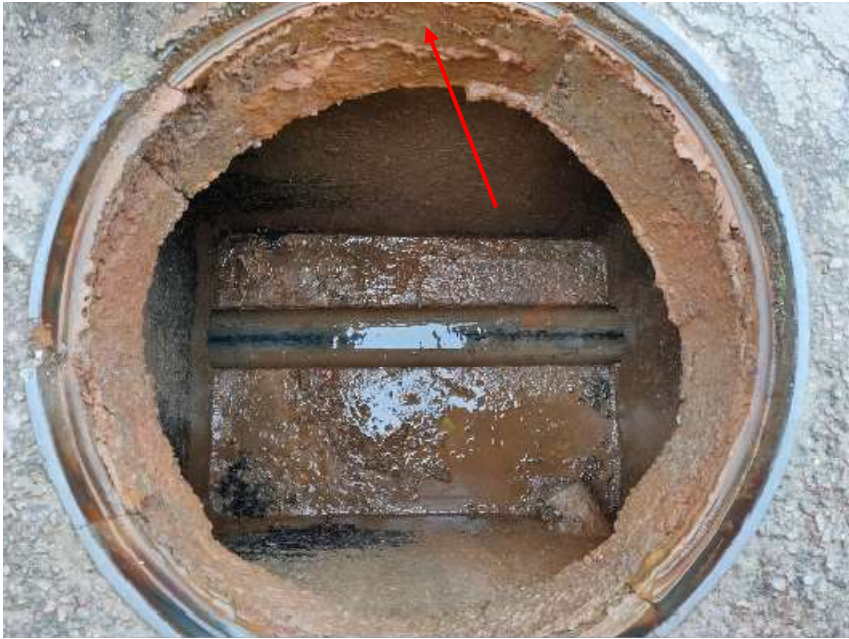
Figure 24: EU21

Quelques défauts d'étanchéité des tampons ou des rehausses sont à signaler ce qui permet l'entrée de terre et d'eaux parasites de ruissellement. 3 regards sont particulièrement impactés (EU21, UN13 et EU30).

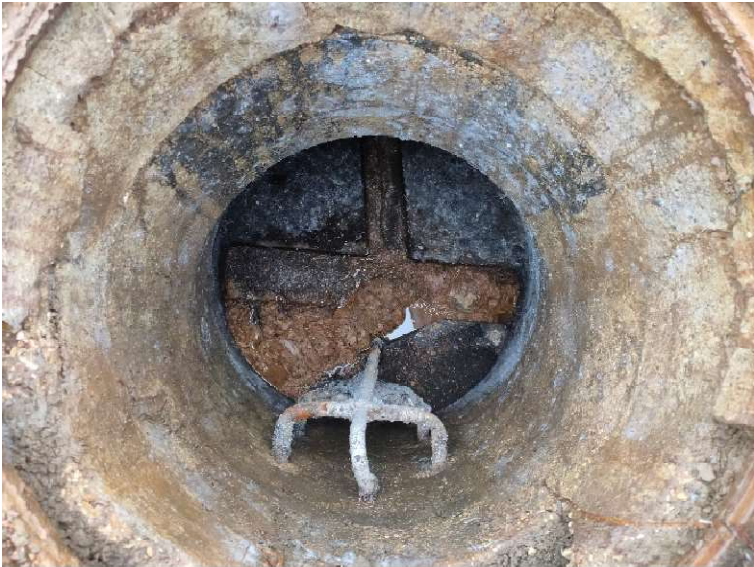
De nombreux regards présentent des dépôts d'intensité majoritairement « FAIBLE » et « MOYEN ».

Figure 25: Regard EU83 - dépôts FORT

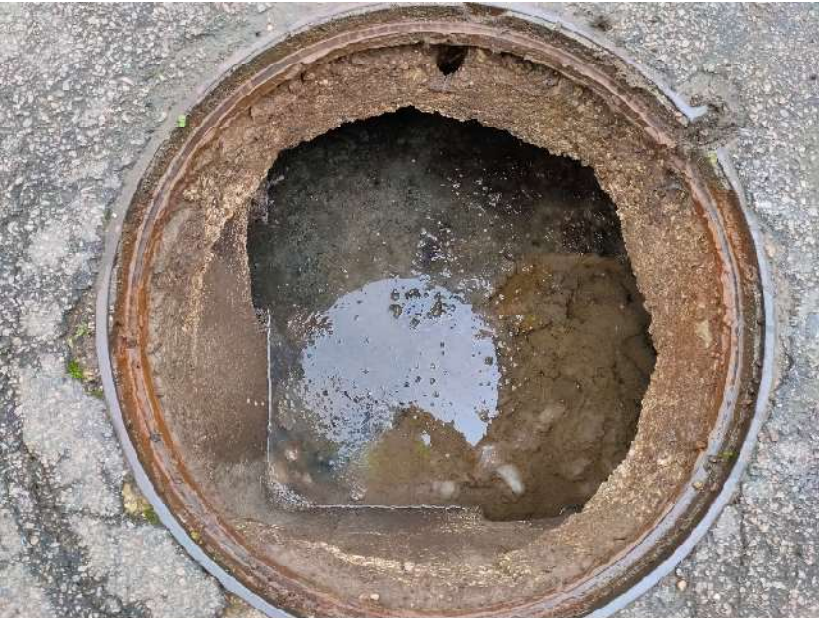
Certains regards n'ont pas de cunette (EU15, EU20, EU34 et EU53) ce qui peut représenter un risque d'accumulation de lingettes, etc...

Figure 26: EU 53 - absence de cunette

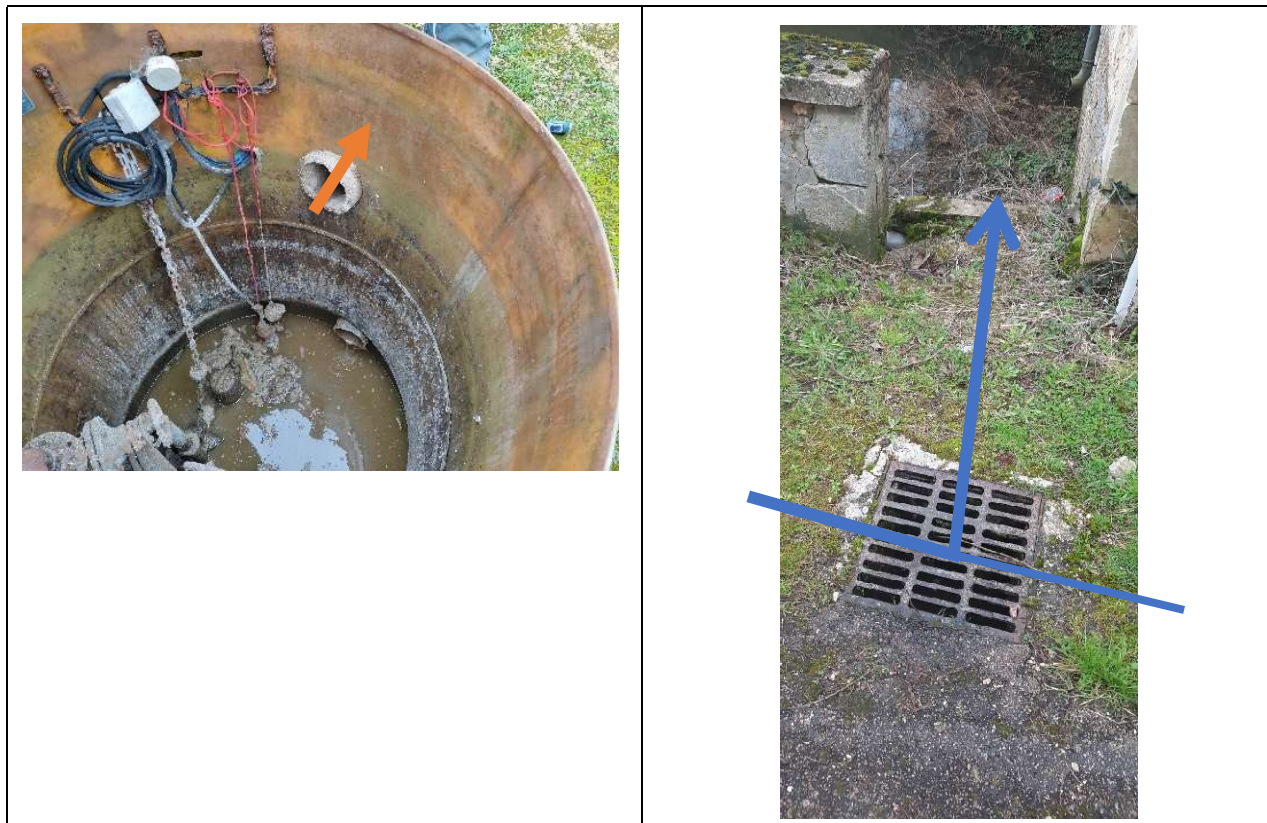
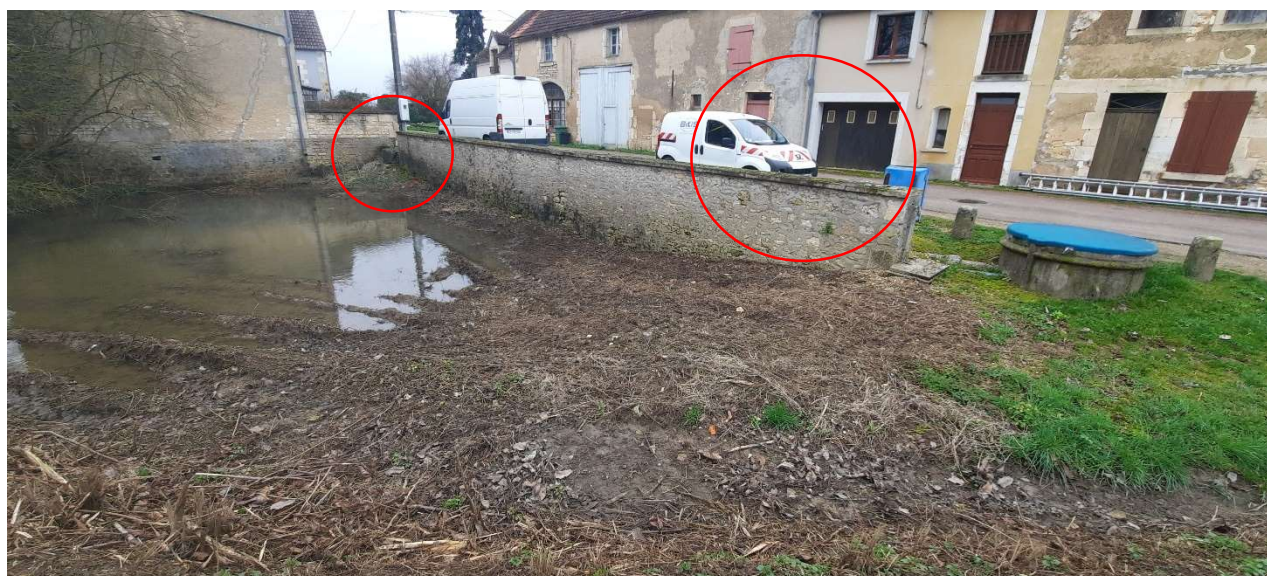
Le poste est équipé d'une pompe fonctionnelle, la deuxième doit être remplacée.

Les vannes sont intégrées à l'intérieur du poste, elles sont dans un état d'usure avancé, causé par l'air ambiant du poste (présence d'H2S, humidité) et / ou par une mise en charge de celui-ci (traces de mise en charge visibles sur les parois à hauteur de l'ensemble de tuyauterie).

Lors de la période de mesure, le poste de relevage ainsi que le réseau à proximité étaient en charge. La cause de cette mise en charge semble être un dysfonctionnement des poires de niveau et des pompes.

**Le poste de relevage est équipé d'un trop-plein** qui se jette dans une « mare » située derrière le poste. Il est possible que le trop plein fonctionne dans les deux sens dans le cas d'une mise en charge complète de la mare. Un avaloir est connecté sur la canalisation de rejet.

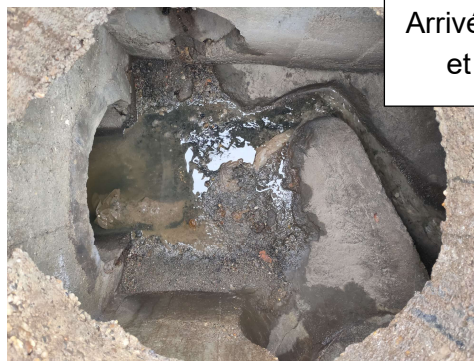
Arrivée unitaire  
et pluvial

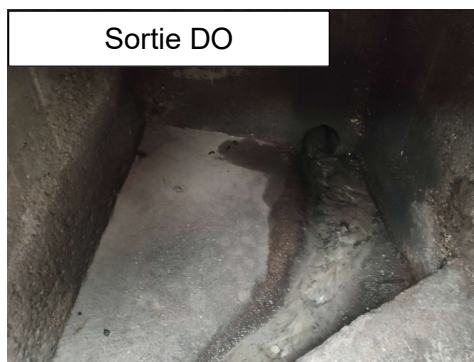
Sortie DO

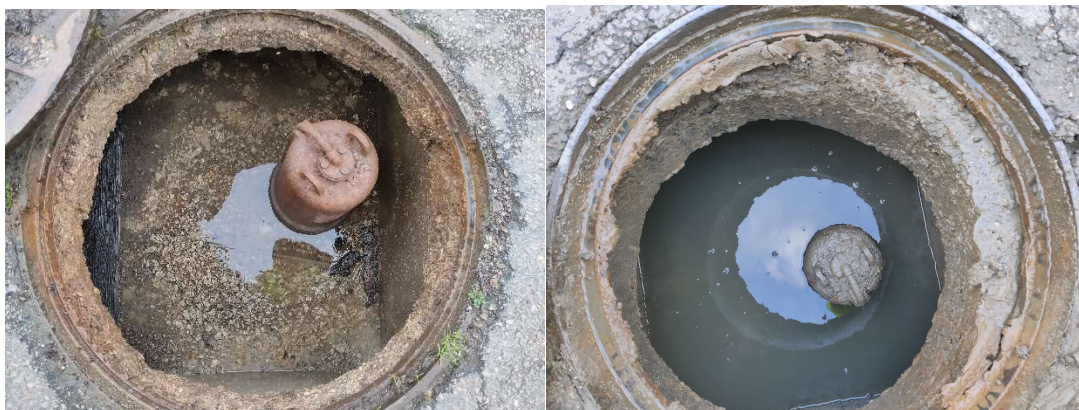
Deux chasses ont pu être observées lors de notre visite sur le réseau et sont localisées sur le SIG. Elles ne semblent pas en fonction mais la chasse n°2 est pleine d'eau, probablement en raison des ruissellements de voirie ou d'un défaut d'étanchéité.

Figure 29: Chasse d'eau

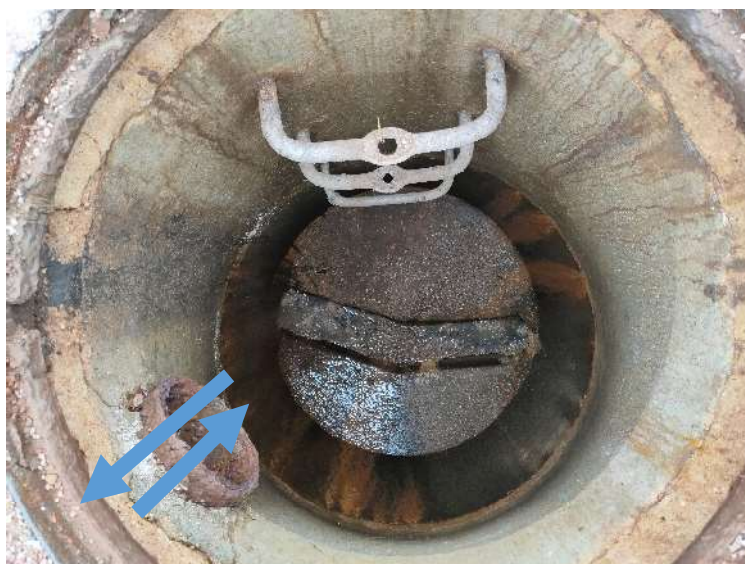
Une conduite qui peut s'apparenter à un trop-plein est présente dans le regard EU40. Cette conduite pourrait être raccordée au plan d'eau situé juste à côté.

Figure 30: « Trop plein » sur EU40

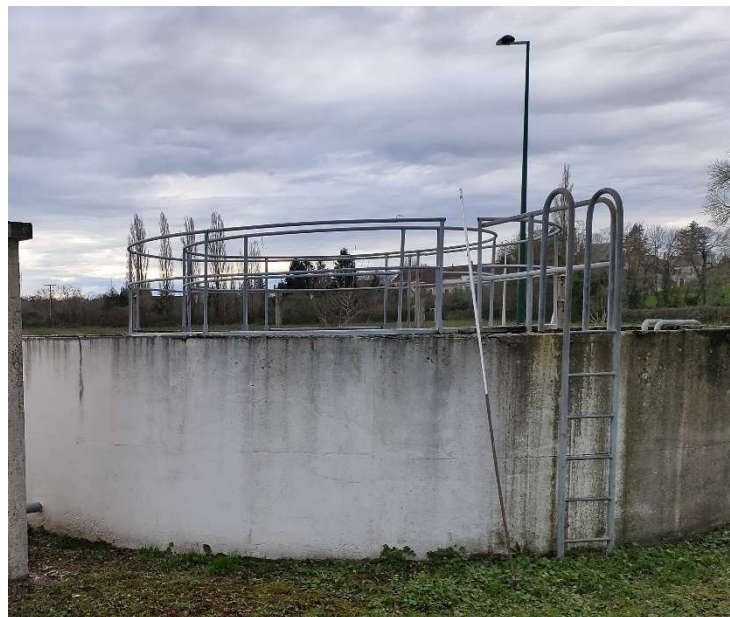
Le génie civil est dans un état correct pour son âge.

Figure 34: Bassin d'aération

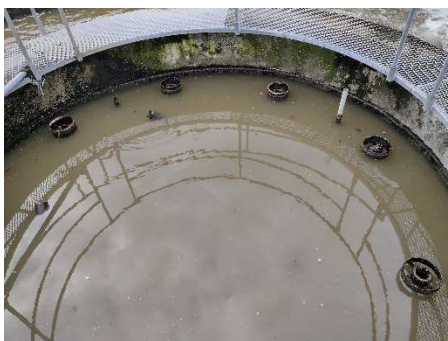
Le clarificateur fonctionne mal à cause des à-coups hydrauliques dus à un volume important d'eaux parasites arrivant à la station par temps de pluie. **Des départs de boue dans le milieu naturel sont observés régulièrement.**

Le génie civil du clarificateur n'a pu être observé.

Figure 35: Clarificateur statique

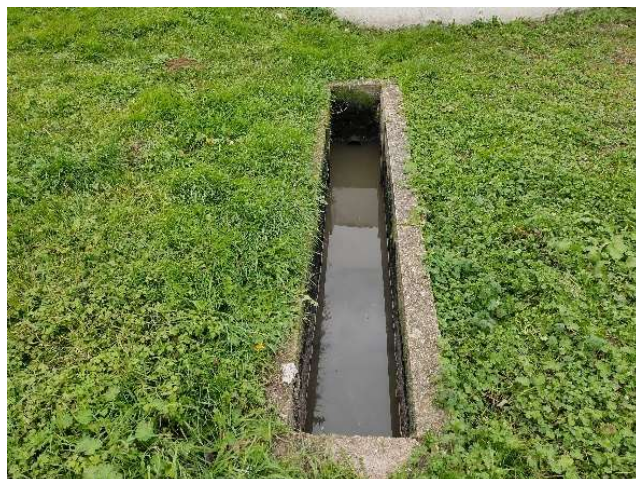
L'eau dans le canal lors de notre visite est trouble. Nous avons pu observer des traces de mise en charge.

Figure 36: canal de comptage

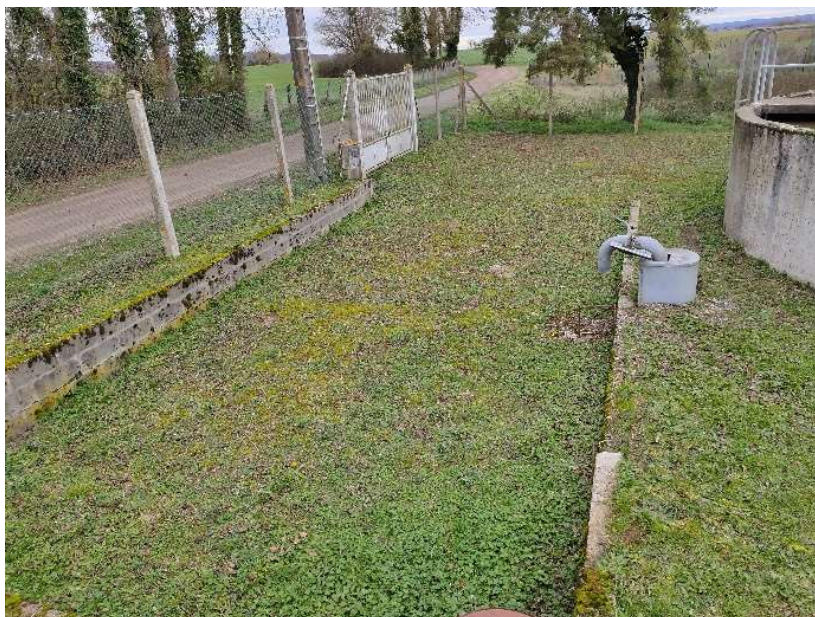
En raison de départs de boues dans le milieu naturel après chaque averse, aucune extraction sur site n'est réalisée depuis plusieurs années.

Figure 38 : Lits de séchages
