# HELIOPSOL

## PROJET PHOTOVOLTAÏQUE DE VOULAINES-LES- TEMPLIERS (COTE D'OR)

**INSPECTION DES INSTALLATIONS CLASSÉES  
PROCÈS-VERBAL DE RÉCOLEMENT  
VISITE DU 09/02/2021  
Société SOCALCOR**

**Commune(s) : Voulaines-les-Templiers**

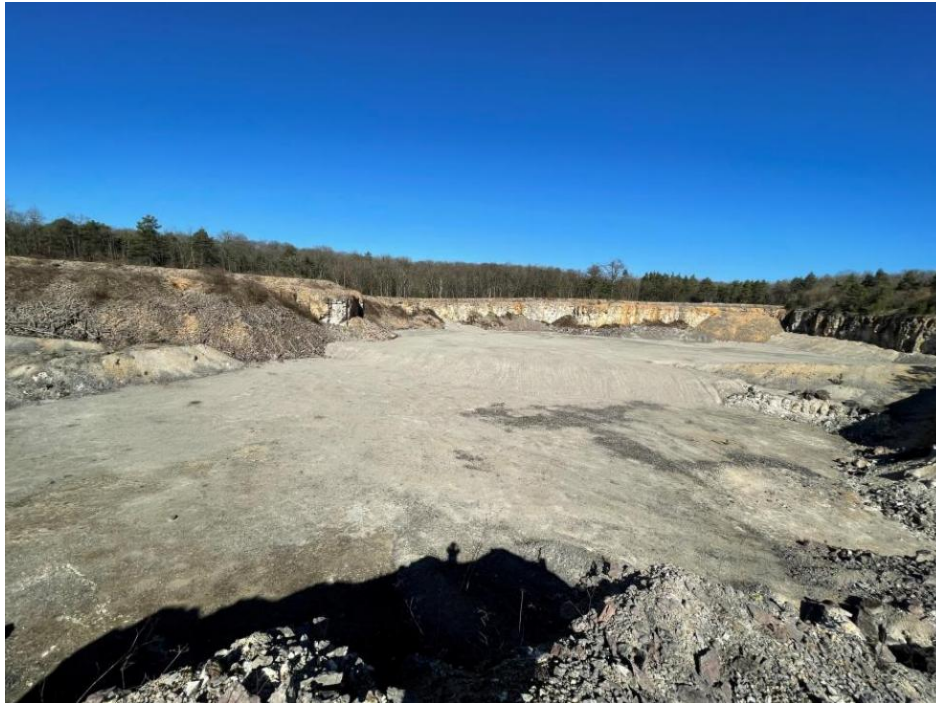
Comme l'illustre le reportage photographique joint au dossier, un dénivelé marqué sépare les zones boisées de la zone d'implantation, en raison de l'ancienne activité de carrière. Par conséquent, aucune mesure complémentaire n'est nécessaire pour assurer la préservation des espaces boisés, qui ne seront pas affectés par l'implantation du parc.

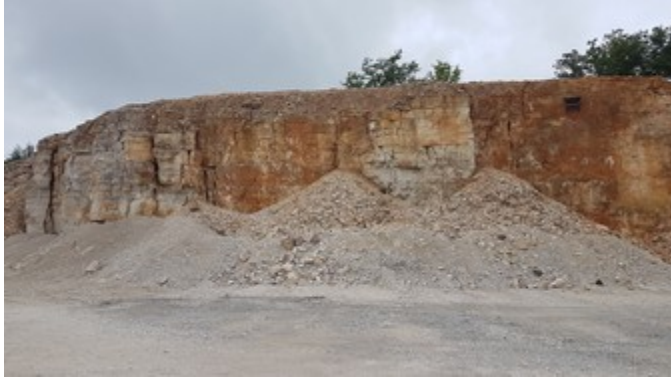
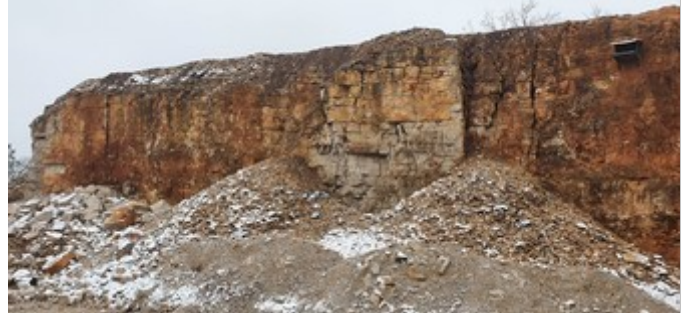
- Les fronts de taille ont été talutés avec divers matériaux (granulats, éboulis rocheux, pierres et terre...), pour la plupart des fronts ce talutage n'atteint pas la moitié de la hauteur du front considéré. Plusieurs fronts qui présentent des fracturations importantes n'ont pas été purgés mais seulement talutés à minima. La mise en sécurité des fronts de taille n'est pas assurée, d'autant que des voies de circulation amenées à être empruntées de par l'usage futur du site surplombent certains de ces fronts fragilisés ;

- L'aire de ravitaillement des engins à l'entrée du site et le séparateur d'hydrocarbures associé ont été supprimés. Il n'y a plus d'installations issues de l'exploitation de la carrière persistantes ;
- Le stock de sable n'est plus massivement habité par une colonie d'hirondelles de rivage (espèce protégée), seuls quelques rares nids épars sont encore visibles à flanc de stockage ;
- Les fronts de taille ont été talutés avec divers matériaux (granulats, éboulis rocheux, pierres et terre...). Des travaux de purge et de talutage ont été réalisés sur les fronts de taille les plus à risque depuis la dernière visite. Il peut désormais être considéré que la mise en sécurité des fronts de taille est finalisée.

Photo du front de taille le 16 juin 2020 (à gauche), et le 9 février 2021 (à droite) :

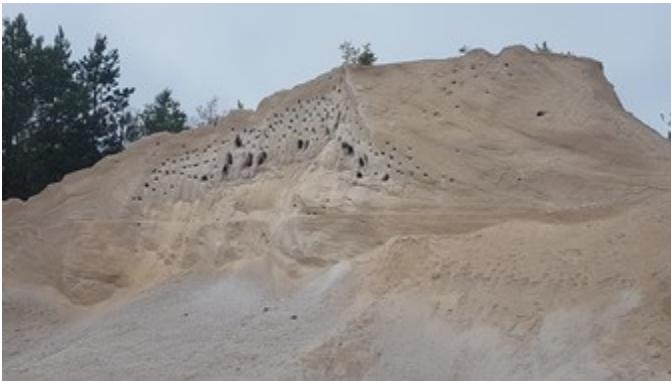
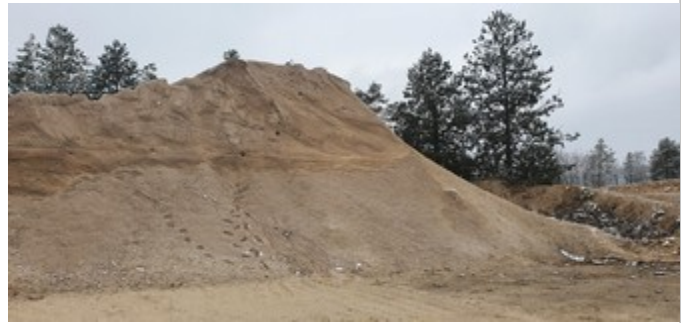
- Des stocks de matériaux de plusieurs mètres de haut sont présents à l'entrée du site, en particulier un stock de sable sur environ 500 m<sup>2</sup> et un stock de granulats 14/20 sur environ 540 m<sup>2</sup>. L'exploitant déclare que ces stocks ont vocation à être utilisés par la mairie ;

- Le stock de sable est habité par une colonie d'hirondelles de rivage (espèce protégée), des dizaines de nids sont visibles à flanc de stockage ;
- Suite à une tentative de nidification par le faucon pèlerin (espèce protégée) en 2019, deux nichoirs ont été aménagés sur les fronts de taille en concertation avec la LPO ;

Photo du stock de sable le 16 juin 2020 (à gauche), et le 9 février 2021 (à droite) :

Il est à noter que le stockage de sable est un habitat d'espèce protégée compte-tenu des nids d'hirondelles de rivage vus sur site à flanc de stockage.
