## ICADE PROMOTION

Diagnostic de la qualité environnementale des  
milieux

Prestation globale INFOS

Avenue de la Libération  
THONON-LES-BAINS (74)

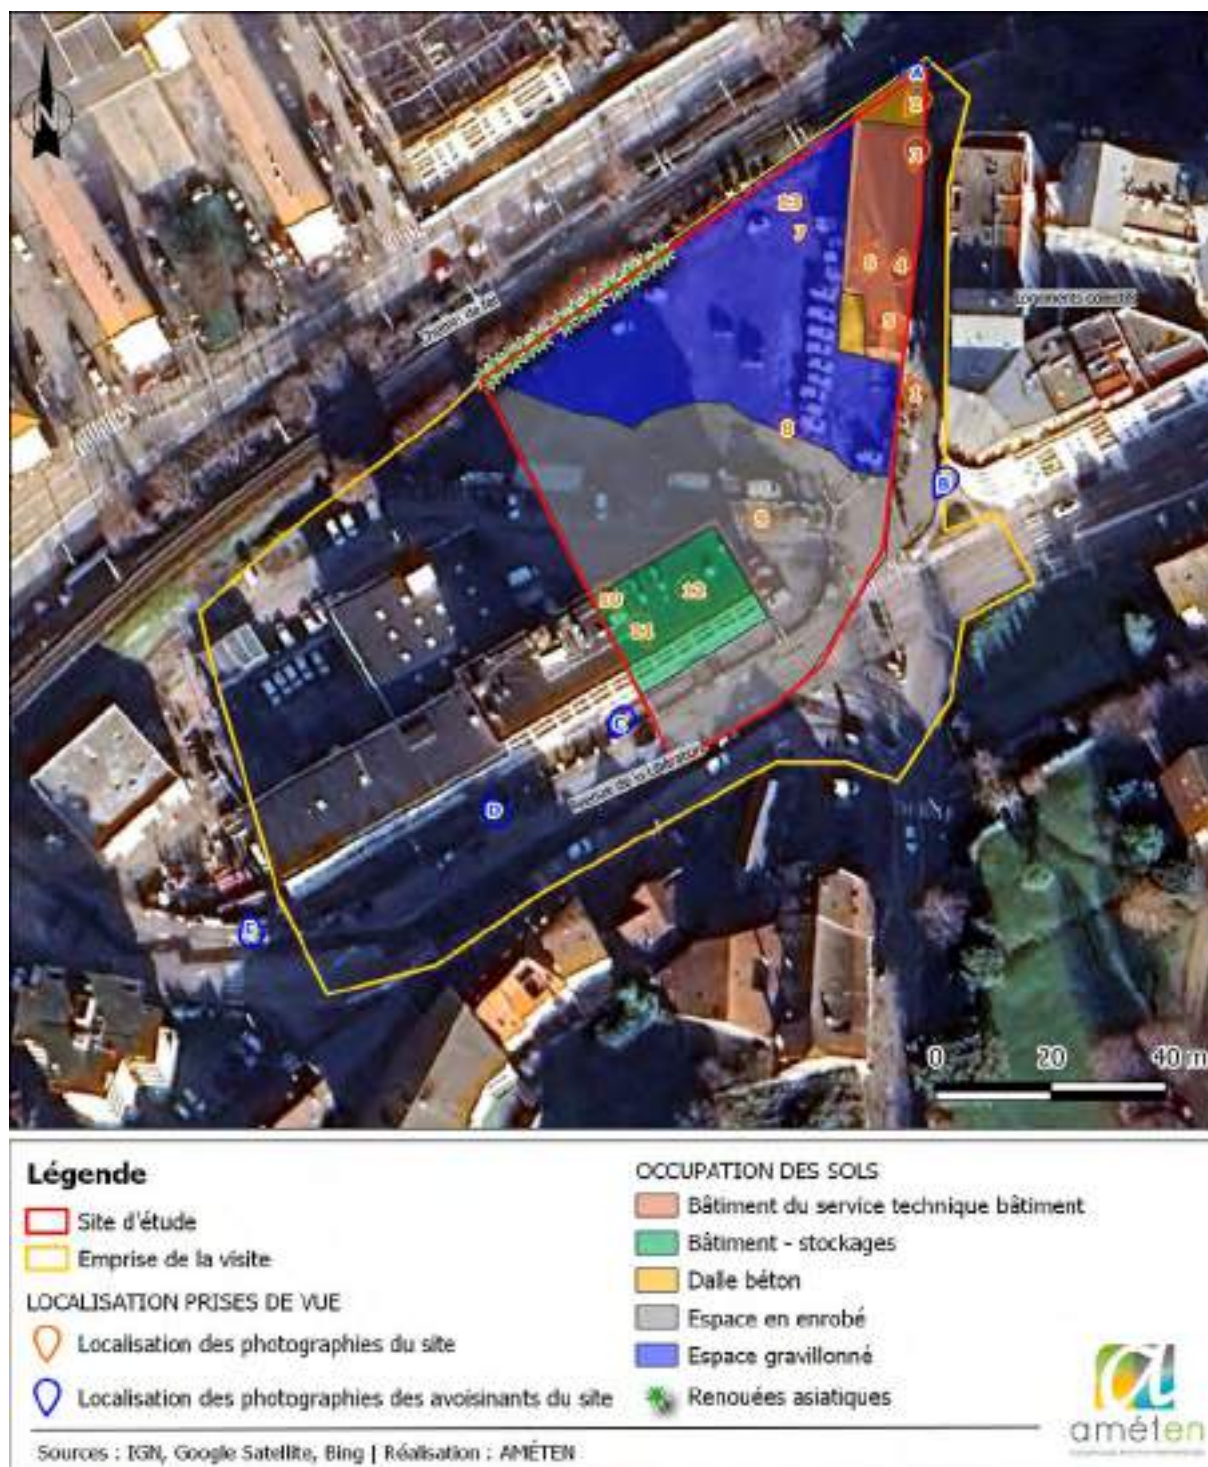
Figure 2 : Occupation des sols (mai 2025)

Le reportage photographique de la visite du site et des avoisinants est présenté en Figure 3 et en Figure 4. La localisation des photographies apparaît sur la Figure 2.

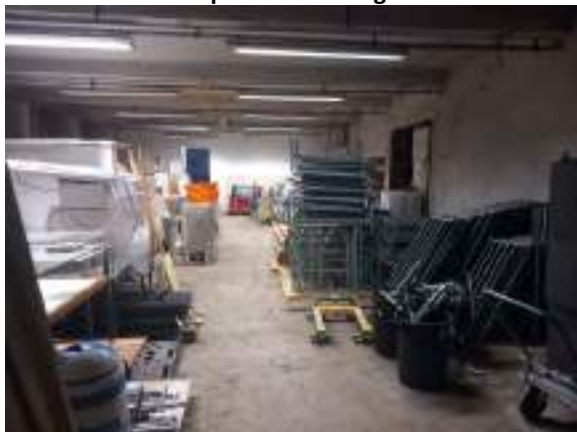
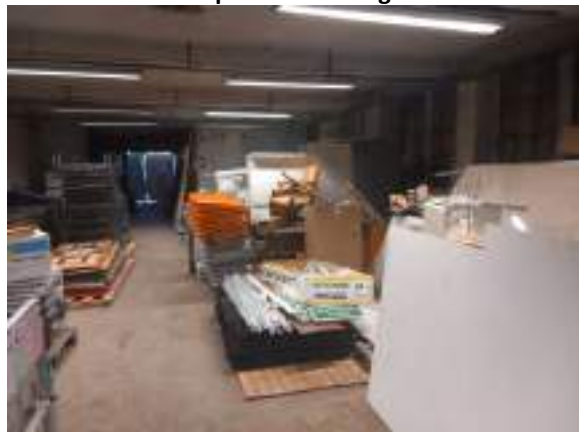
**Photographie 3 : Sous-sol des services techniques  
Espace de stockage**

**Photographie 4 : Sous-sol des services techniques  
Espace de stockage**

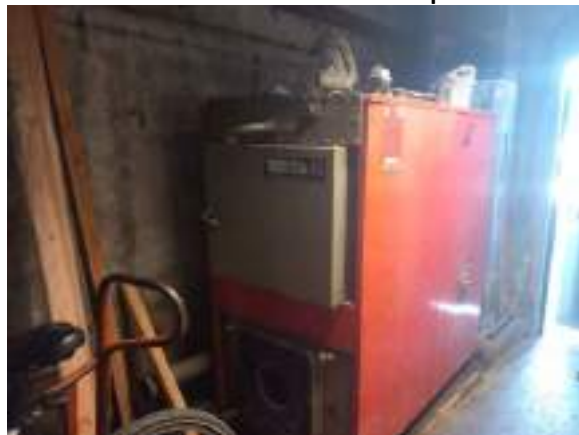
**Photographie 6 : Ancienne chaudière située au  
sous-sol des services techniques**

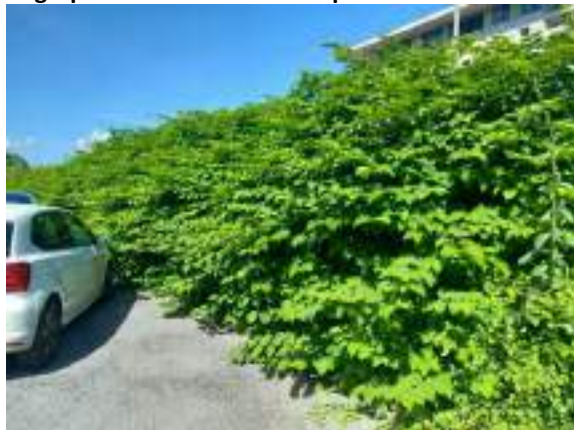
**Photographie 13 : Renouée du Japon en limite Nord du site**

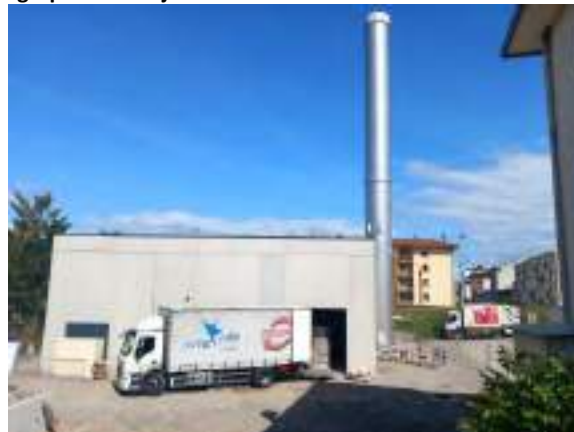
**Photographie E : Projet de chaufferie relais en cours de construction**

- Au Nord : le chemin de fer ;
- A l'Est : des logements collectifs ;
- Au Sud : l'avenue de la Libération ;
- A l'Ouest : Le reste du bâtiment des service techniques, ainsi que la chaufferie en cours de construction

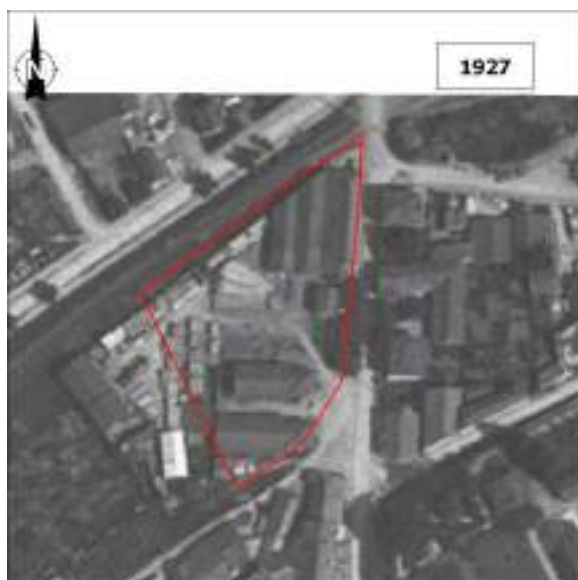
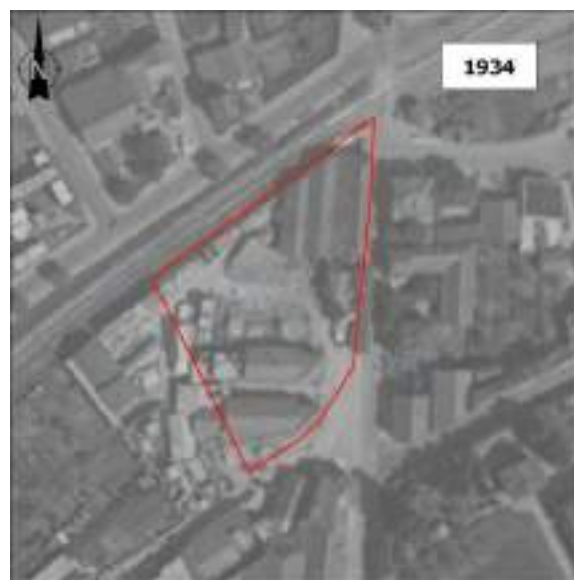
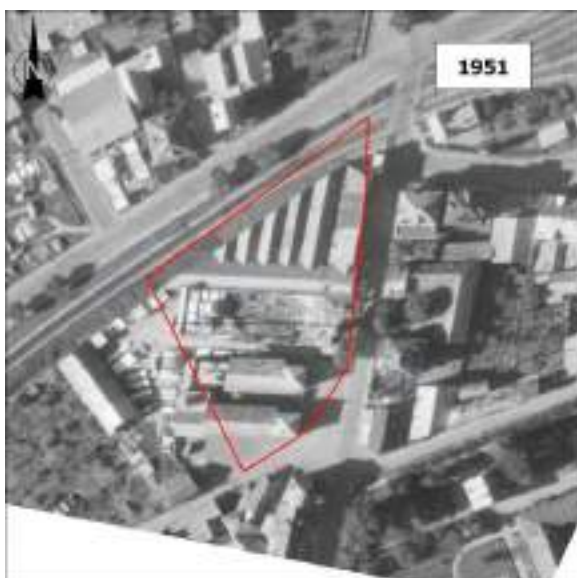
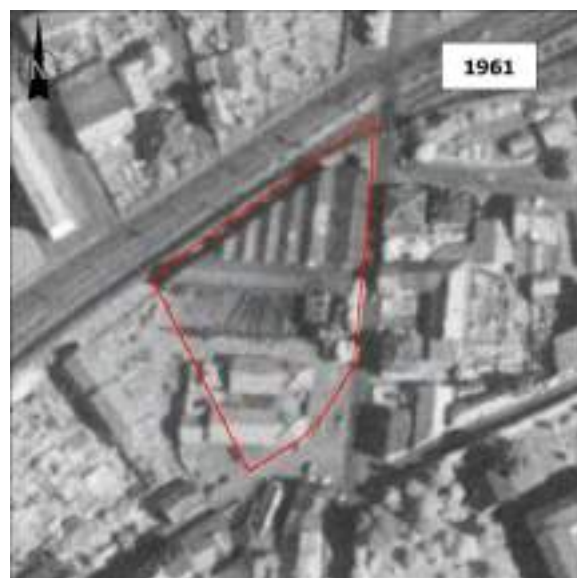
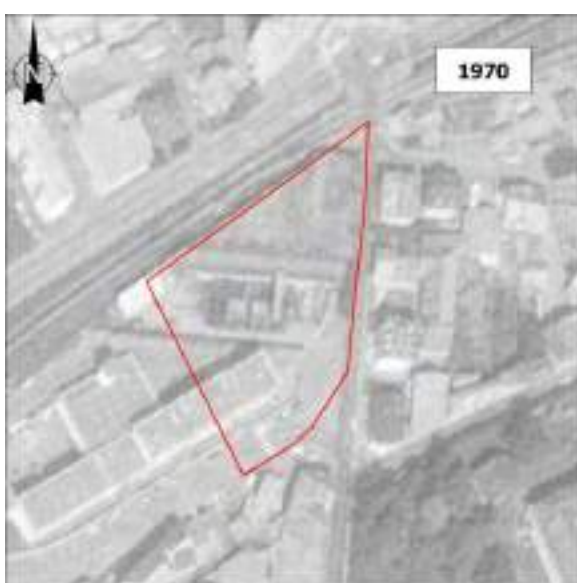
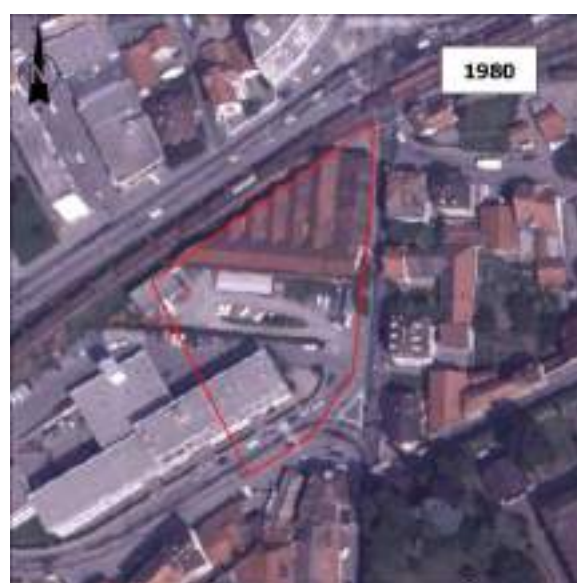
Figure 6 : Photographies historiques aériennes (source : IGN)

- En 1927, les alentours de la zone d'étude sont occupés par des logements individuels type lotissement avec la présence de route déjà développé ainsi qu'une ligne de chemin de fer bordant le site d'étude au Nord. La zone est déjà bien urbanisée ;
- Les alentours connaissent peu de changements par la suite.

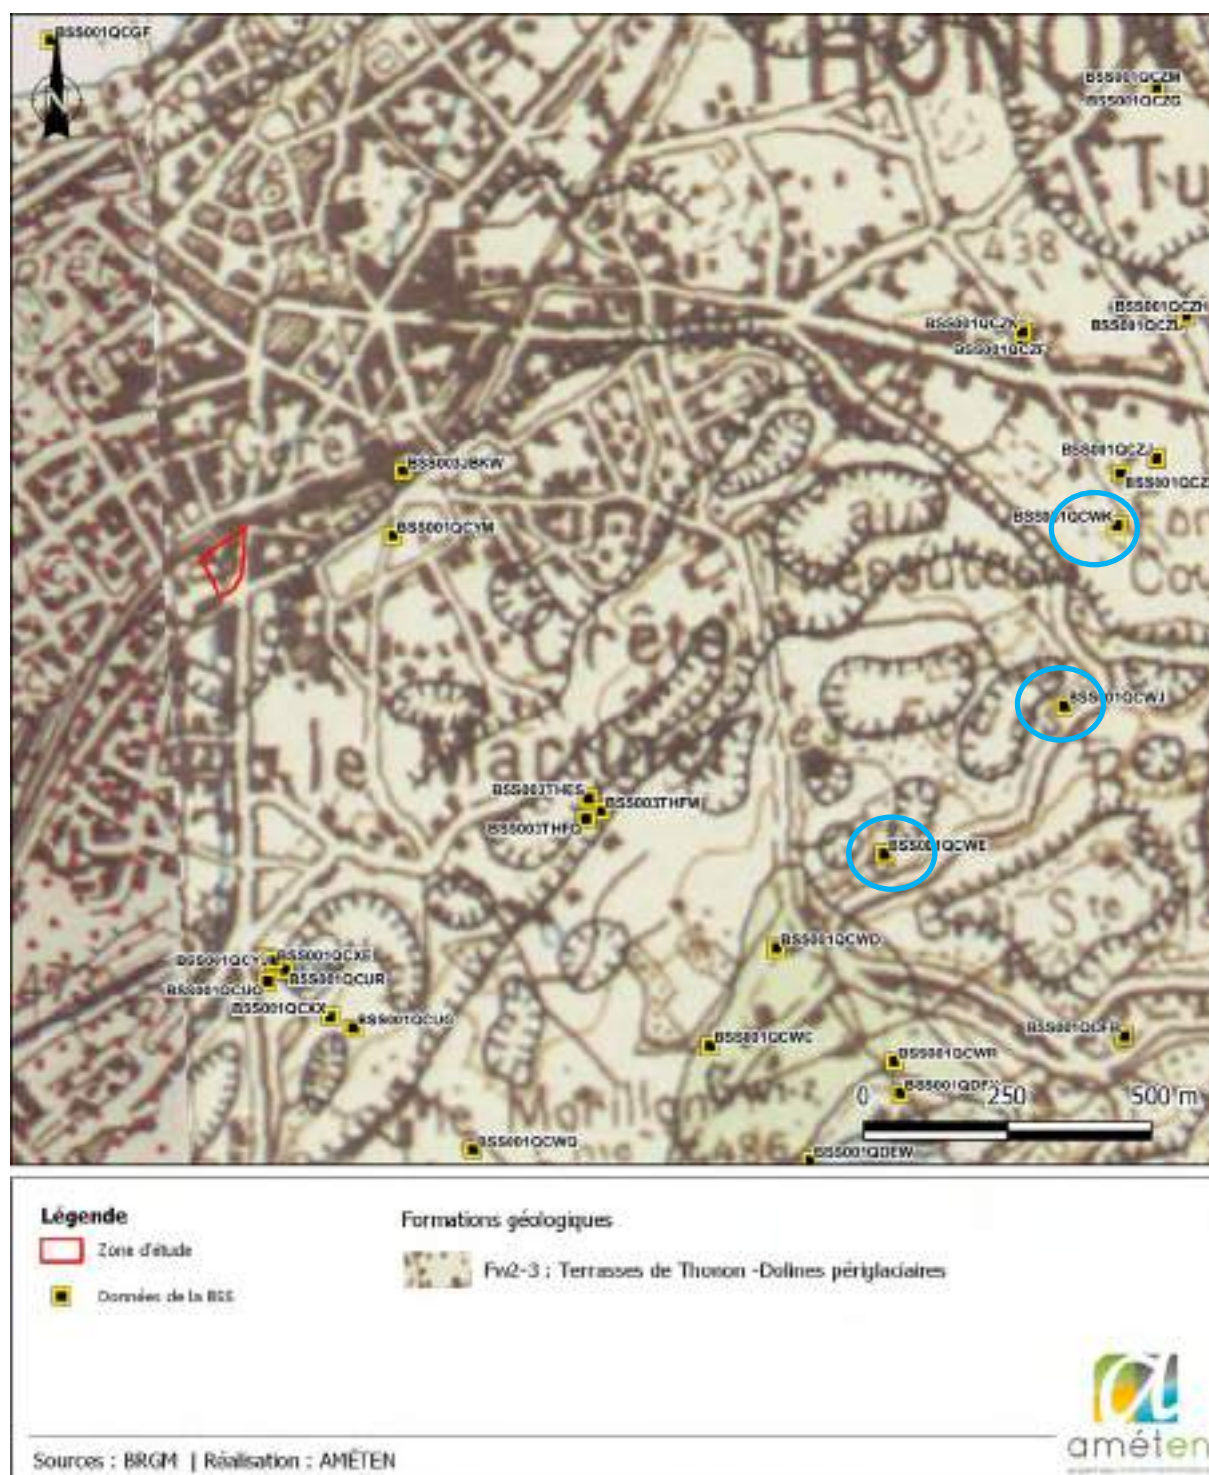
**Figure 13 : Extrait de la carte géologique de THONON-CHATEL (source : BRGM)**

Selon la carte géologique du secteur (Feuille N°630 – THONON-CHATEL), le site repose au droit des terrasses de Thonon et dolines périglaciaires (noté Fw2-3).

Plusieurs sondages sont référencés dans la Banque de données du Sous-Sol (BSS) du BRGM (entourés en bleu sur la Figure 13). Leur lithologie est détaillée dans le Tableau 5. Ceux-ci mettent en évidence, en surface, la présence de matériaux argileux surmontant une couche sableuse plus ou moins argileuse et graveleuse devenant sablo-graveleuse plus en profondeur.

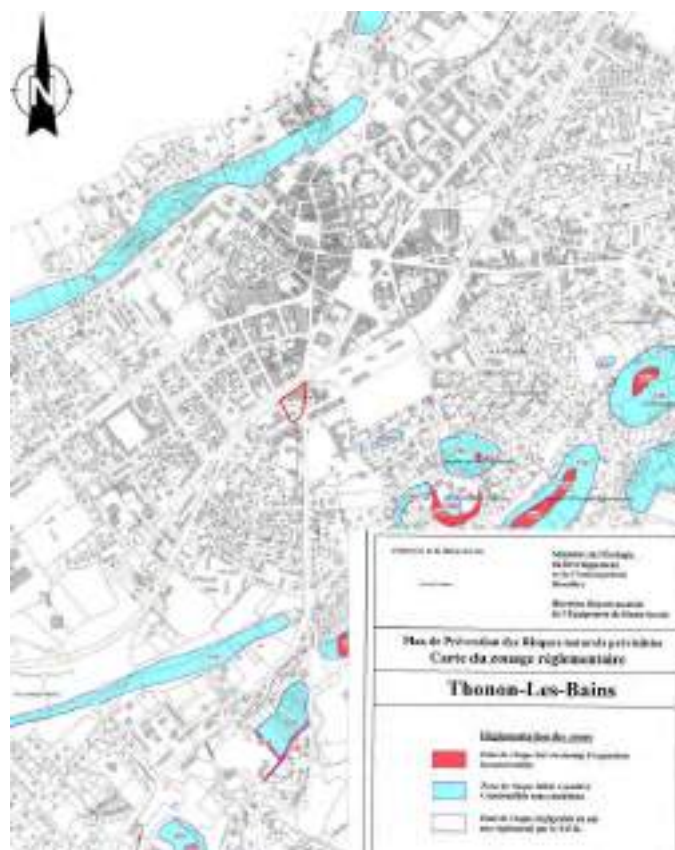
**Figure 16 : Extrait de la carte réglementaire du Plan de Prévention des Risques naturels prévisibles de la commune de THONON-LES-BAINS**

Le site étudié se trouve en dehors de toute zone d'aléas concernant les risques naturels et dans une zone de risque négligeable ou nul (cf. Figure 16).

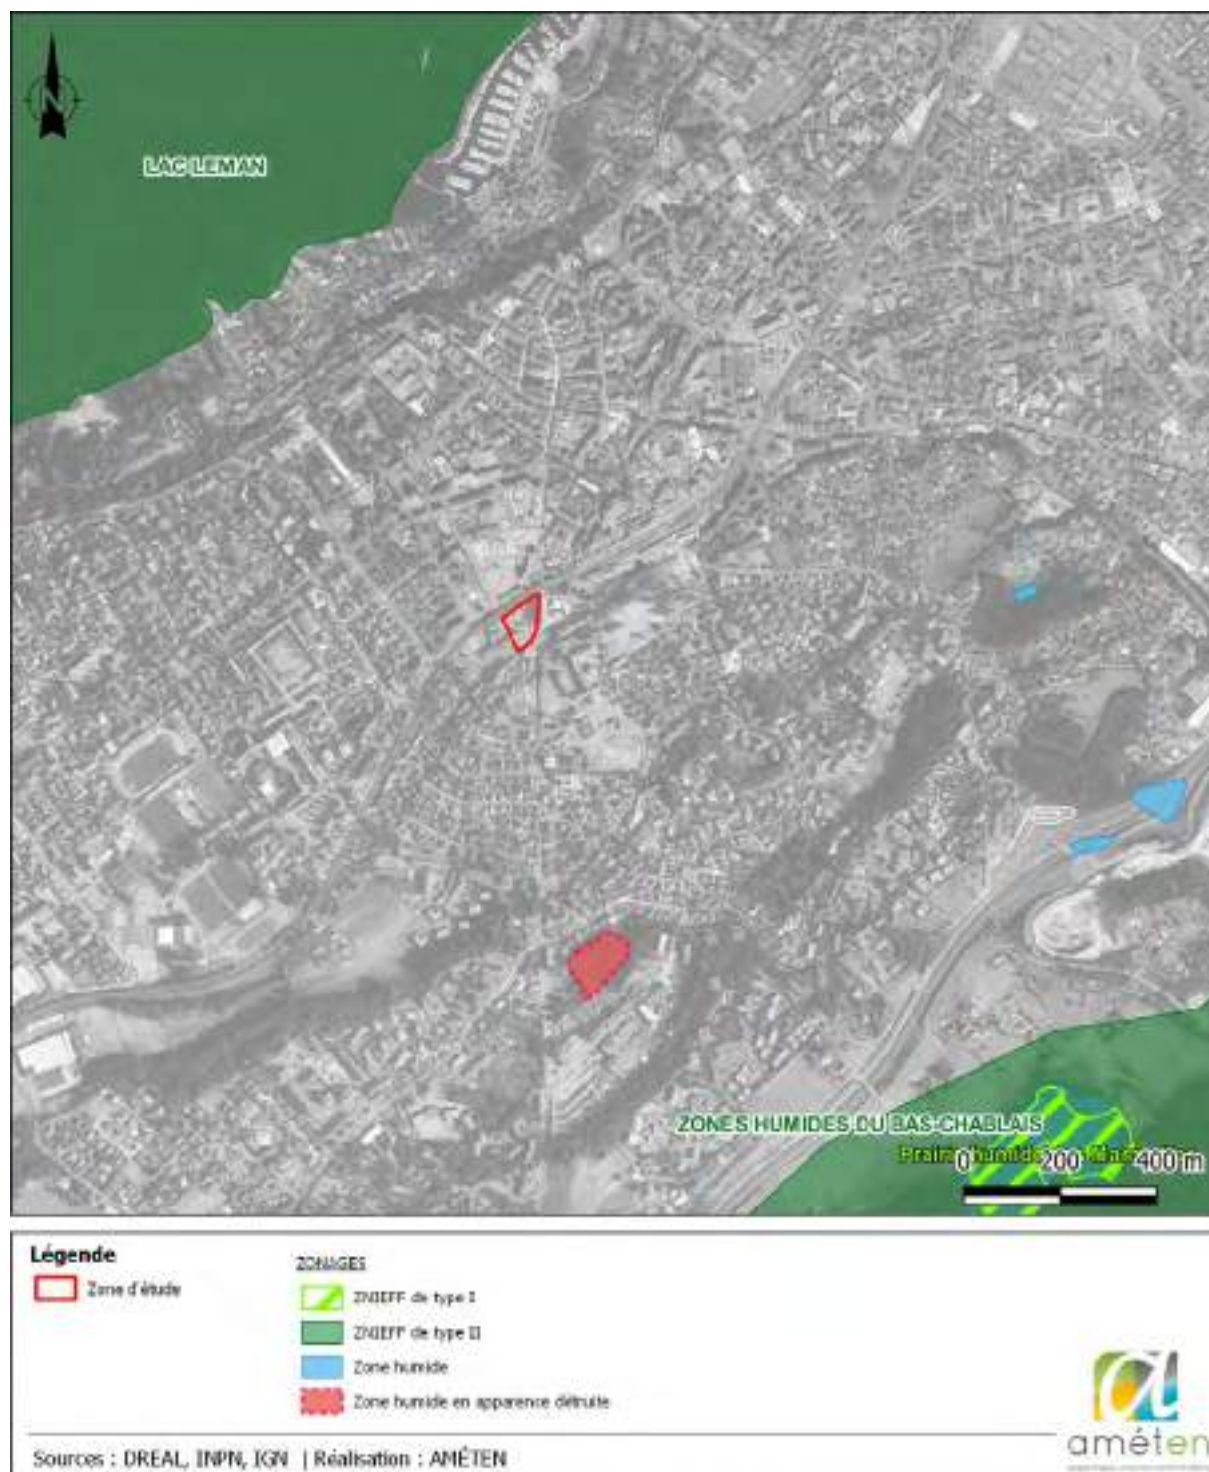
Figure 17 : Zonages réglementaires en périphérie du site

Le site n'est inclus dans aucun zonage environnemental.

Le zonage le plus proche est une zone humide en apparence détruite « Étang du Morillon / Étang de l'hôpital » située à 600 m au Sud du site d'étude.
