# ÉTUDE RELATIVE AU COMPORTEMENT DES ÉCOULEMENTS SURFACIQUES

## Etude de drainage pour un parc photovoltaïque au sol

**Commune de Diesen (57)**  
**Parcelles cadastrales 09 n° 369 et 370, 10  
n° 209, 32 n° 17, 18, 19 et 20, 33 n° 28, 29 et  
30**

*Rapport 2500960 v0 - Juillet 2025*

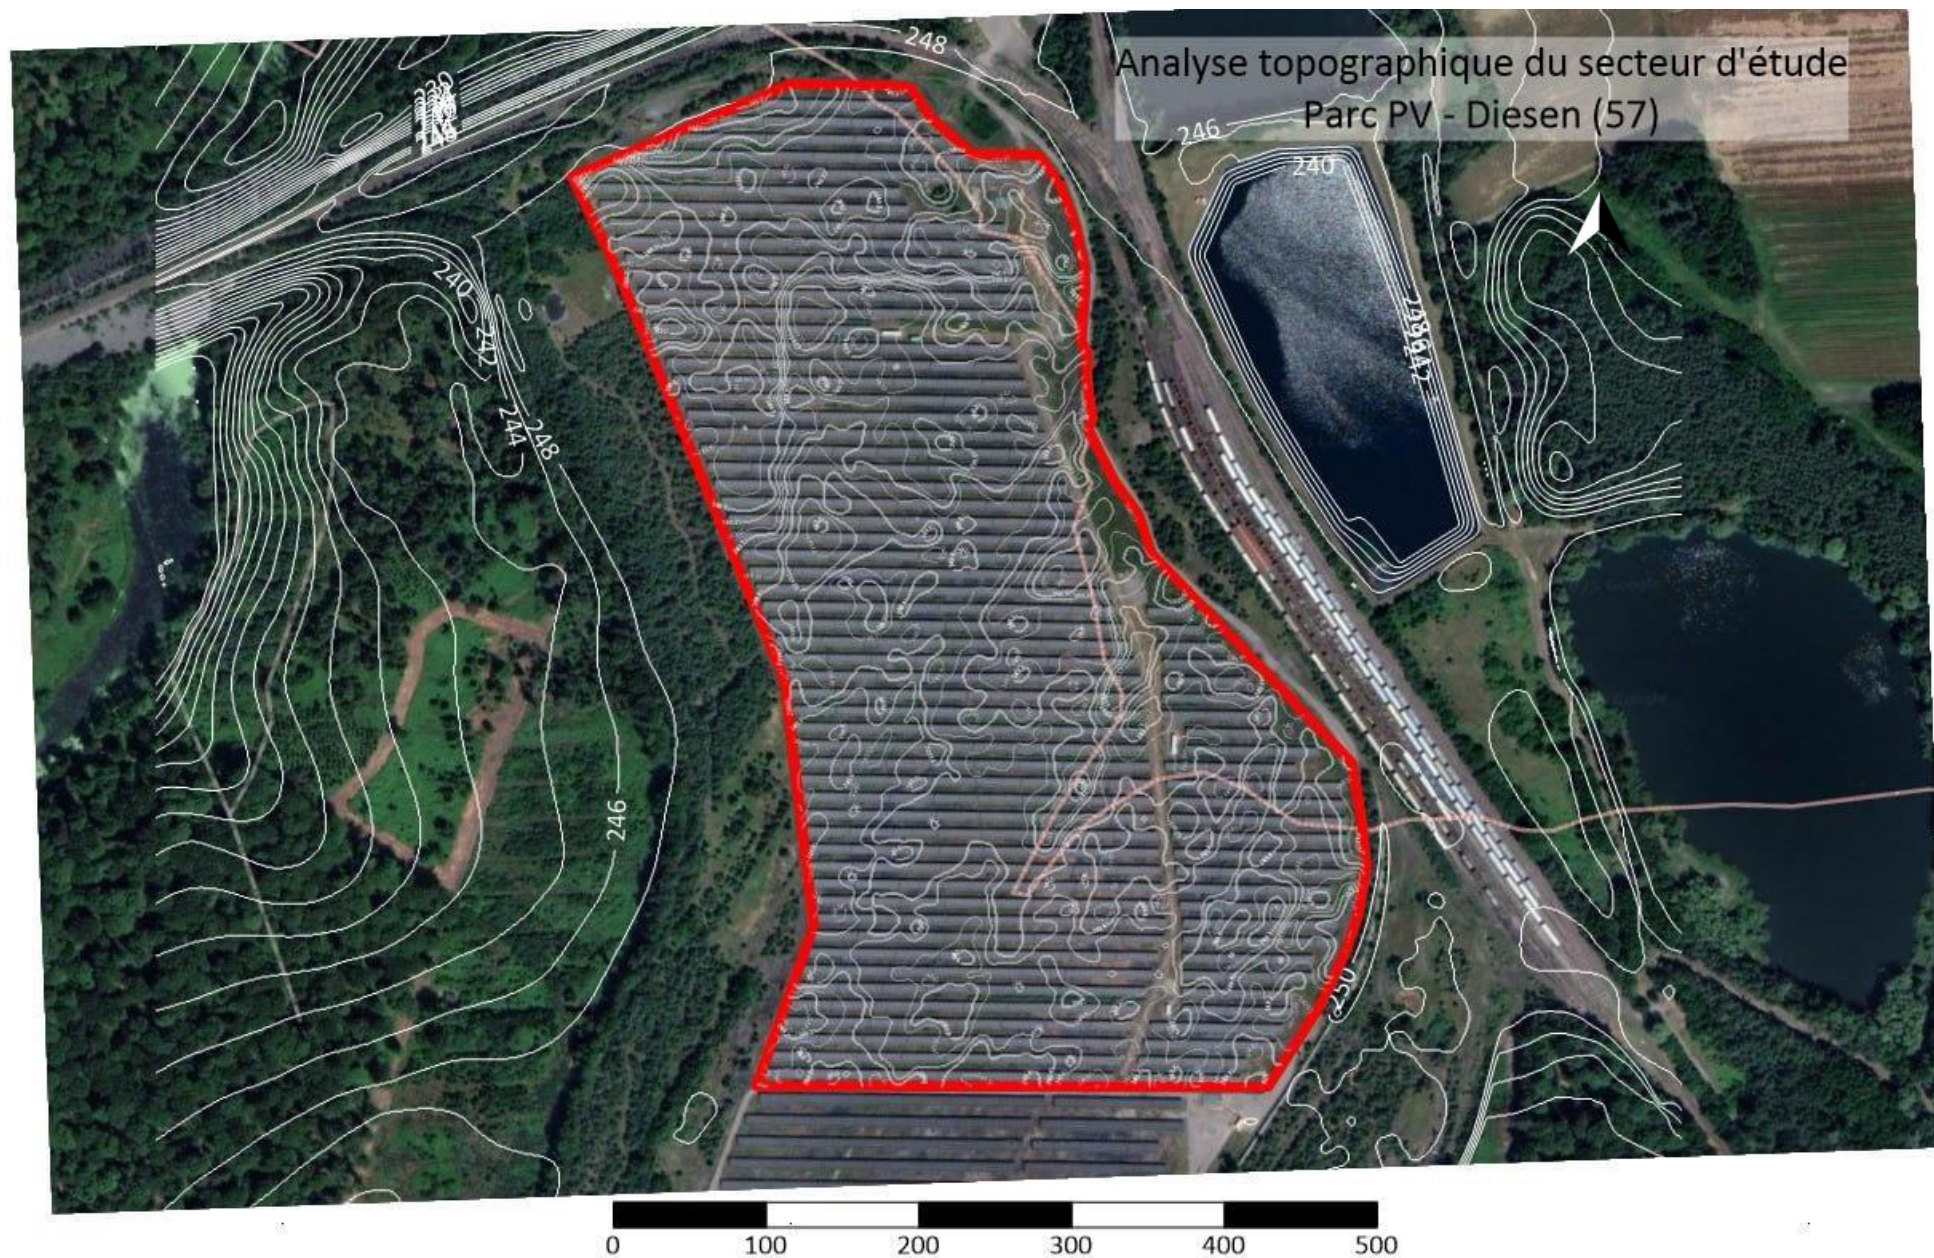
Figure 13 : Extraction des isohypses – SURFER – ECR Environnement

Les figures ci-après présentent les différentes étapes méthodologiques ayant permis de délimiter les bassins versants du secteur d'étude, en s'appuyant notamment sur l'analyse du MNT (Modèle Numérique de Terrain) et l'application de seuils de pente adaptés. Cette démarche a permis d'identifier huit bassins versants principaux au sein du périmètre étudié, dont les caractéristiques morphologiques et hydrologiques sont détaillées dans le Tableau 3.
