## DE2. NOTICE DECRIVANT LE TERRAIN ET L'HYPOTHESE D'INTERVENTION

La présente demande d'examen au cas par cas préalable à la réalisation éventuelle d'une évaluation environnementale concerne l'hypothèse d'intervention sur une partie du Domaine du Castellat, et plus précisément des Berges de droite de la Rivière de l'Agay, unité foncière située sur la Commune de Saint-Raphaël dans le Quartier d'Agay, cadastrées BE 14, 20, 204, 206, 207, 208, 209 et 210.

REFECTION  
PARTIELLE DE  
LA BERGE  
DROITE DE LA  
RIVIERE DE  
L'AGAY

**DOSSIER DEMANDE EXAMEN PREALABLE ETUDE  
ENVIRONNEMENTAL**

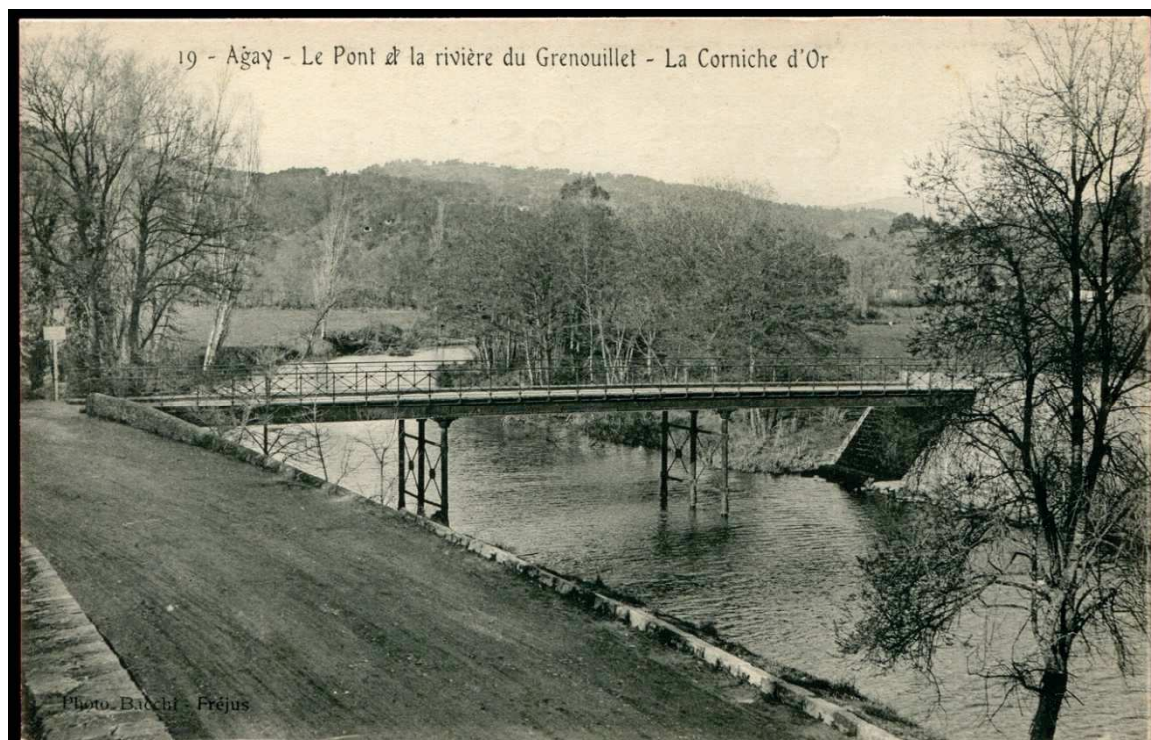
*Le pont du Castellat, le seul endroit par lequel les voitures à chevaux puis les automobiles pouvaient franchir la rivière*

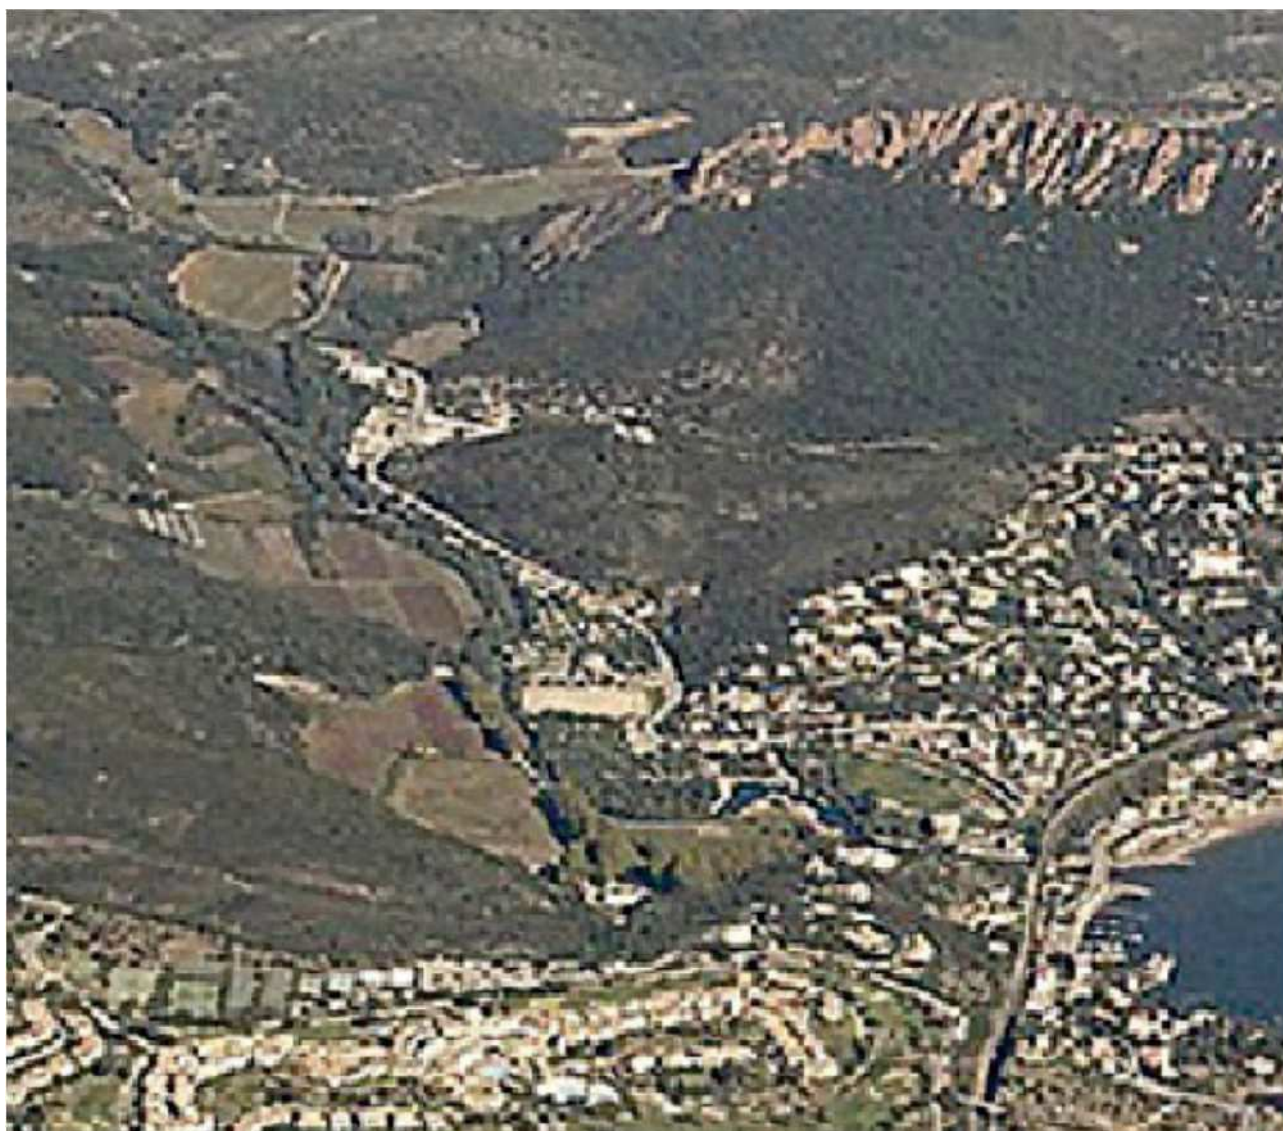
La documentation photographique récupérée confirme que les berges étaient verdoyant et entourées aussi de végétation de haute tige.

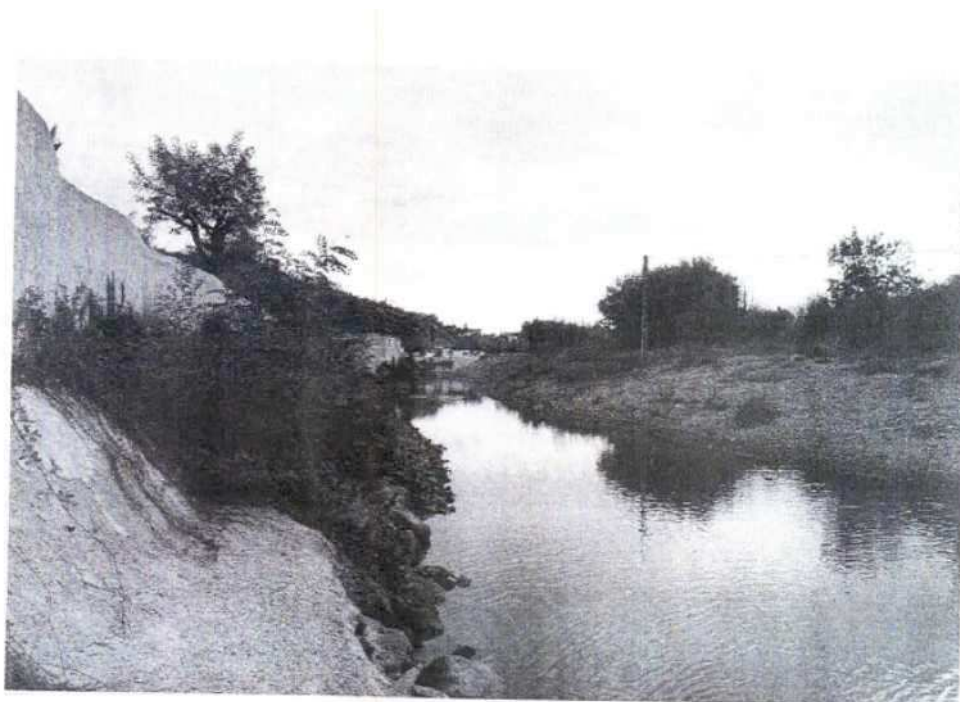
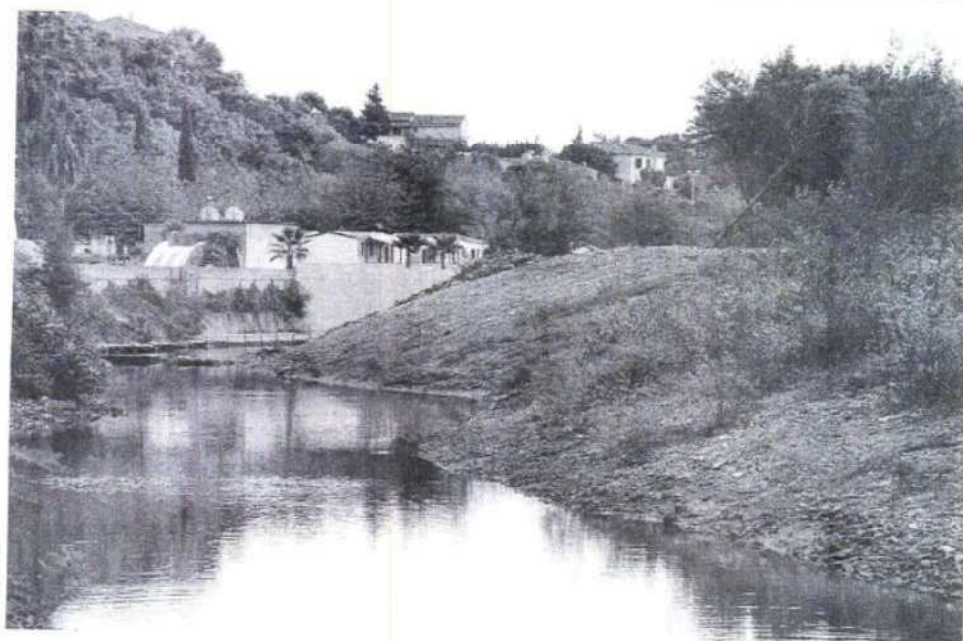
Me trouvant sur le pont, je constate que la rive droite de la rivière a fait l'objet d'un important apport de terres à environ une centaine de mètres de l'endroit où nous nous trouvons

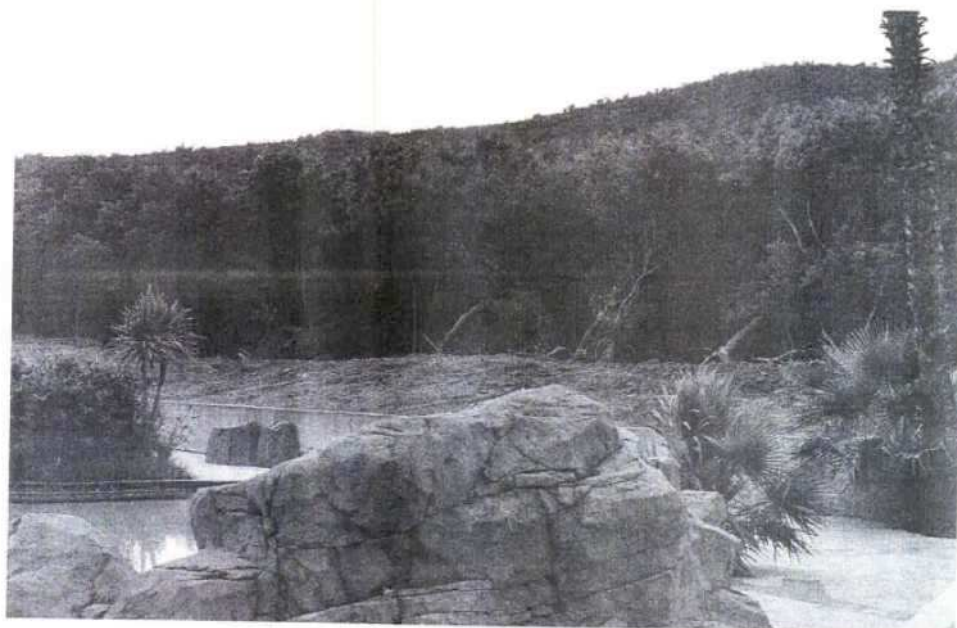
Nous empruntons ensuite l'avenue du Gratadis et nous longeons le camping de la Vallée du paradis. Là étant, je constate que les remblais sont visibles depuis la voie publique.
