# Audit du réseau d'eaux usées et de la station d'épuration de VILLE-EN-SELVE

## RAPPORT D'ETUDES

Communauté Urbaine du Grand Reims

### Rapport d'études

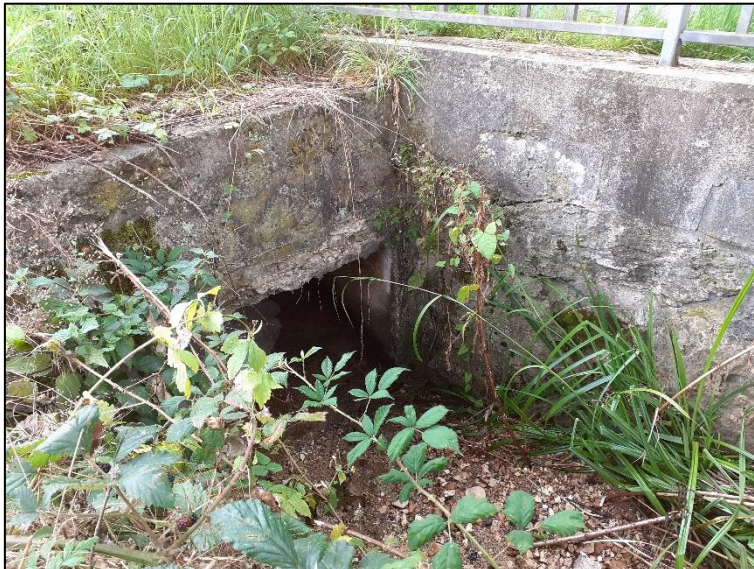
*Figure 13 Vue sur le Boidard à sec en juillet 2021*

*Le Boidard* est un fossé avec un très faible débit qui subit des à-sec en été.

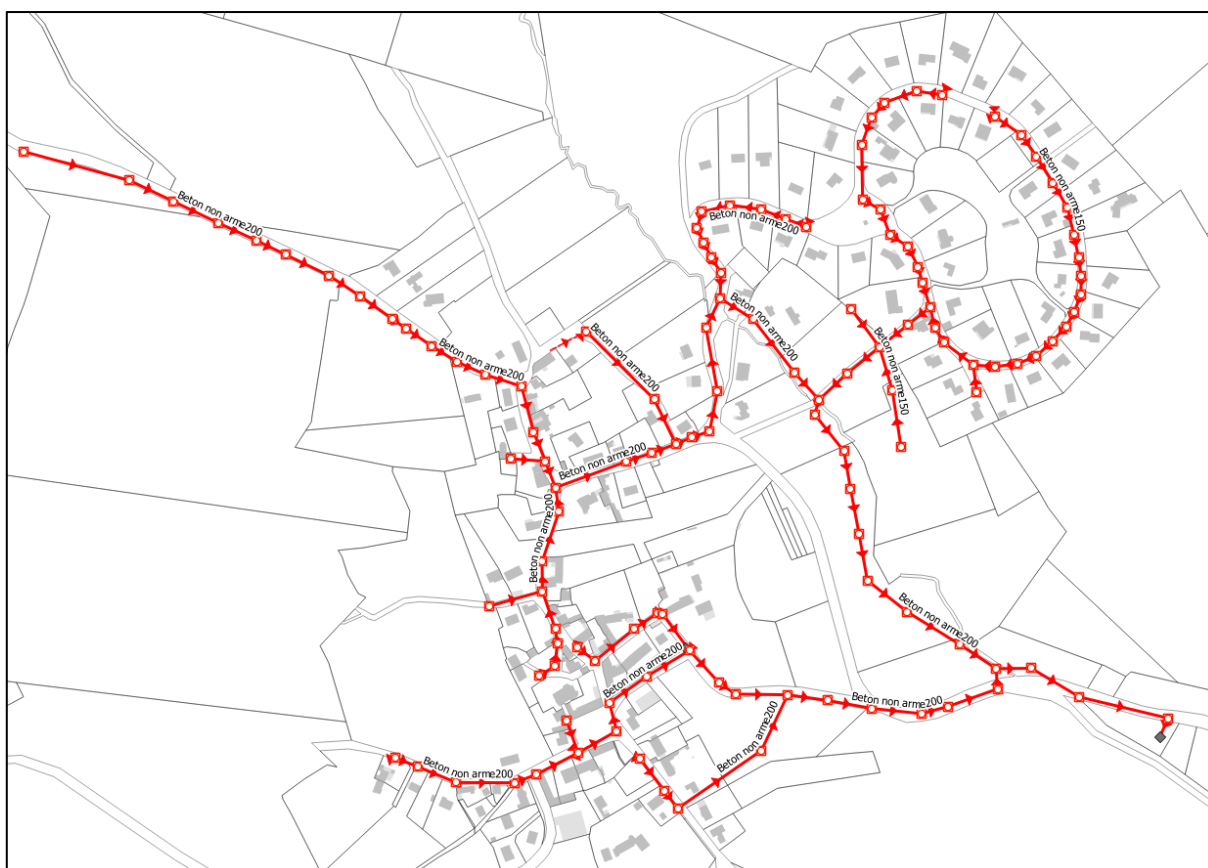
Figure 22 Plan des réseaux d'eaux usées de Ville-en-Selve – ARTELIA (sans échelle)

La figure ci-dessous présente le réseau d'eaux usées mis à jour :

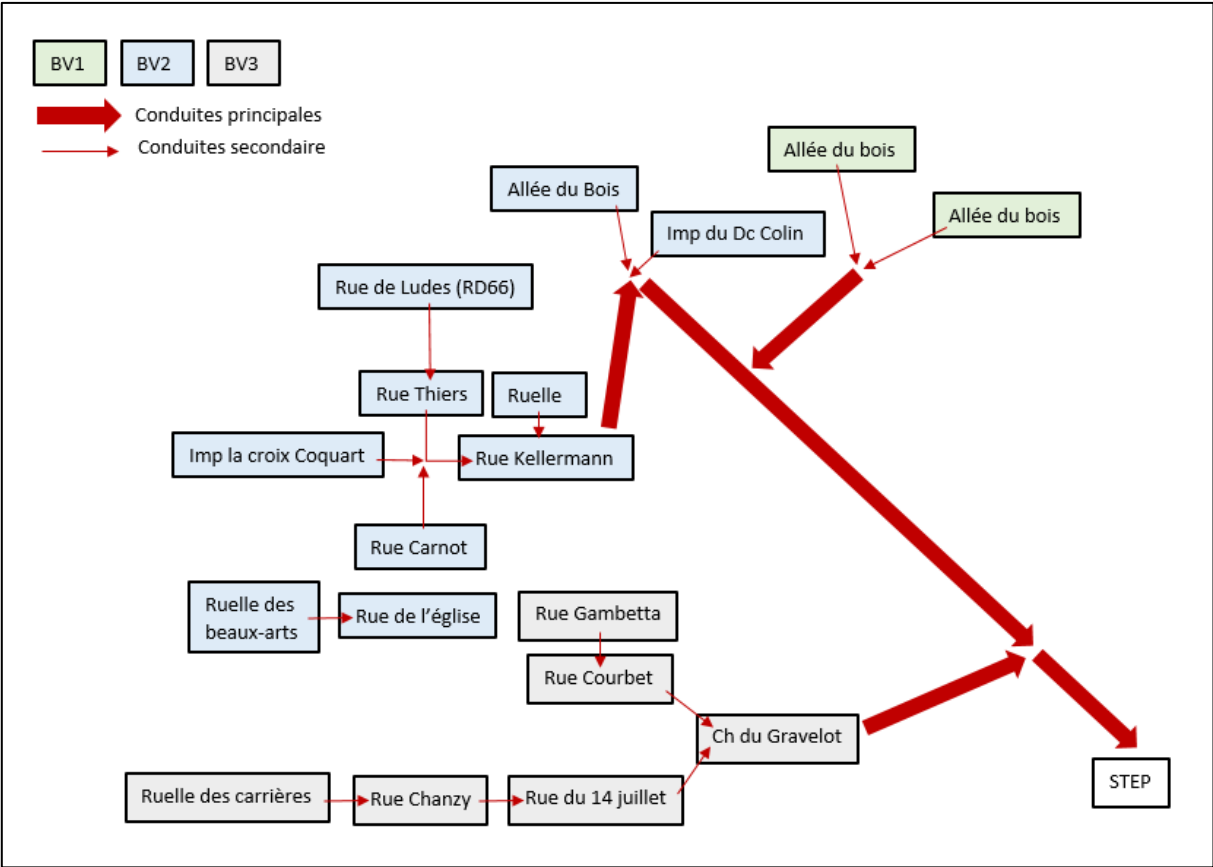
Figure 24 Synoptique du réseau d'eaux usées de Ville-en-Selve (sans échelle)

La figure suivante présente le synoptique du réseau d'eaux usées de Ville-en-Selve :

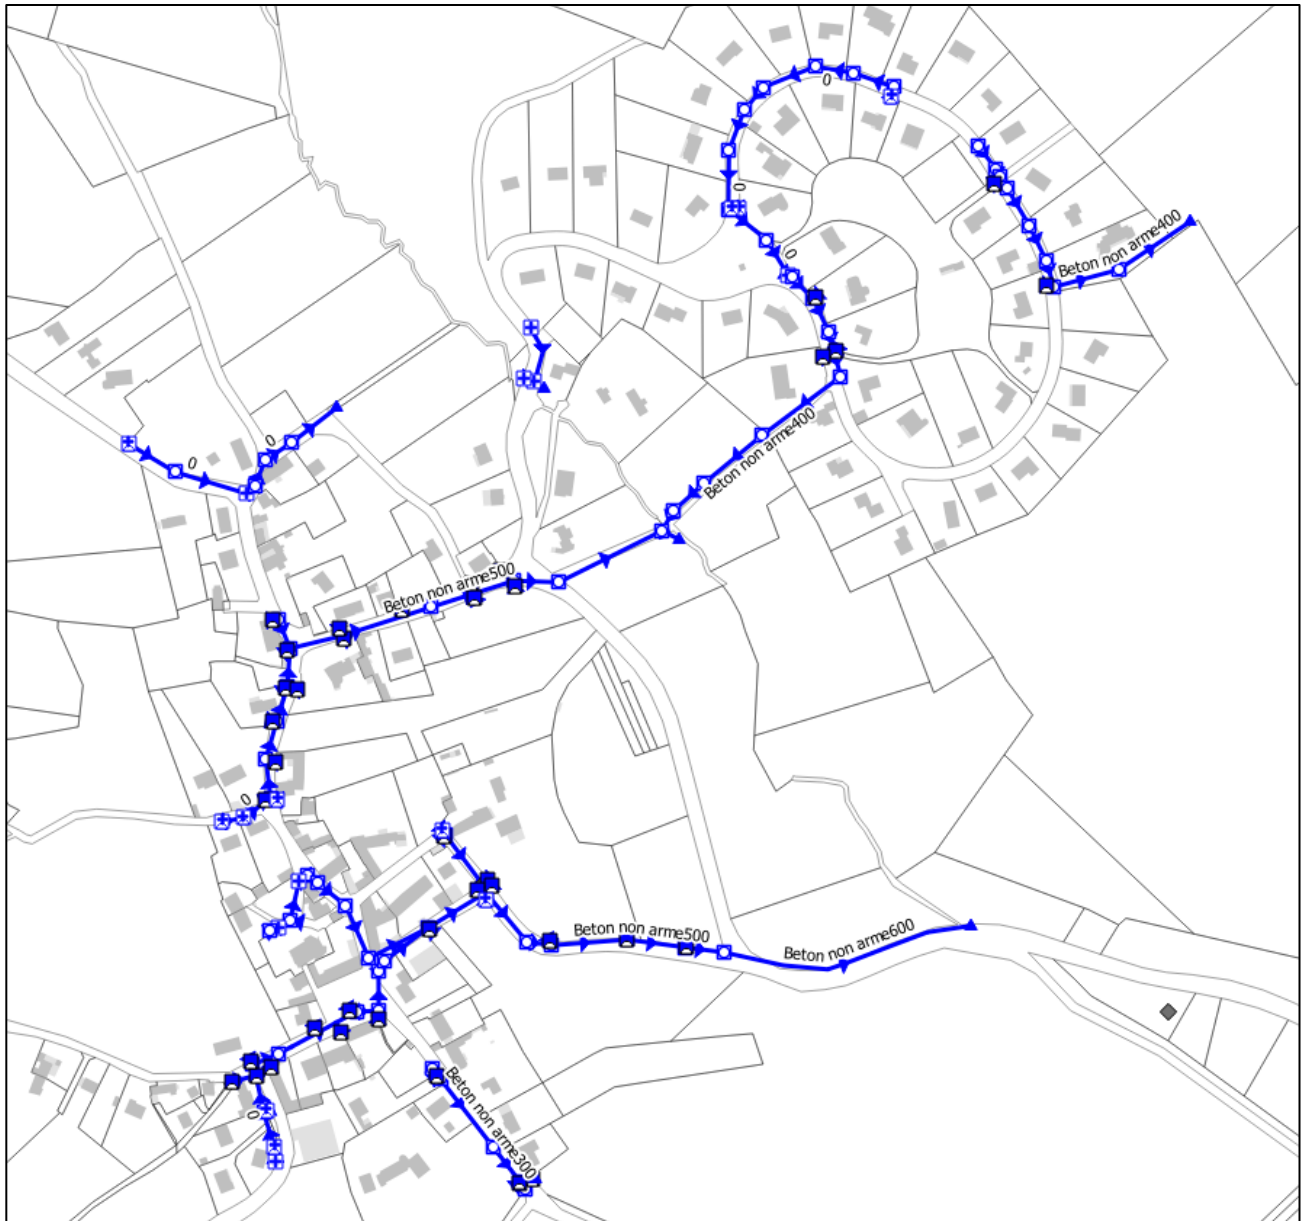
Figure 25 Plan des réseaux d'eaux pluviales de Ville-en-Selve – ARTELIA (sans échelle)

La figure ci-dessous présente le réseau d'eaux pluviales mis à jour :

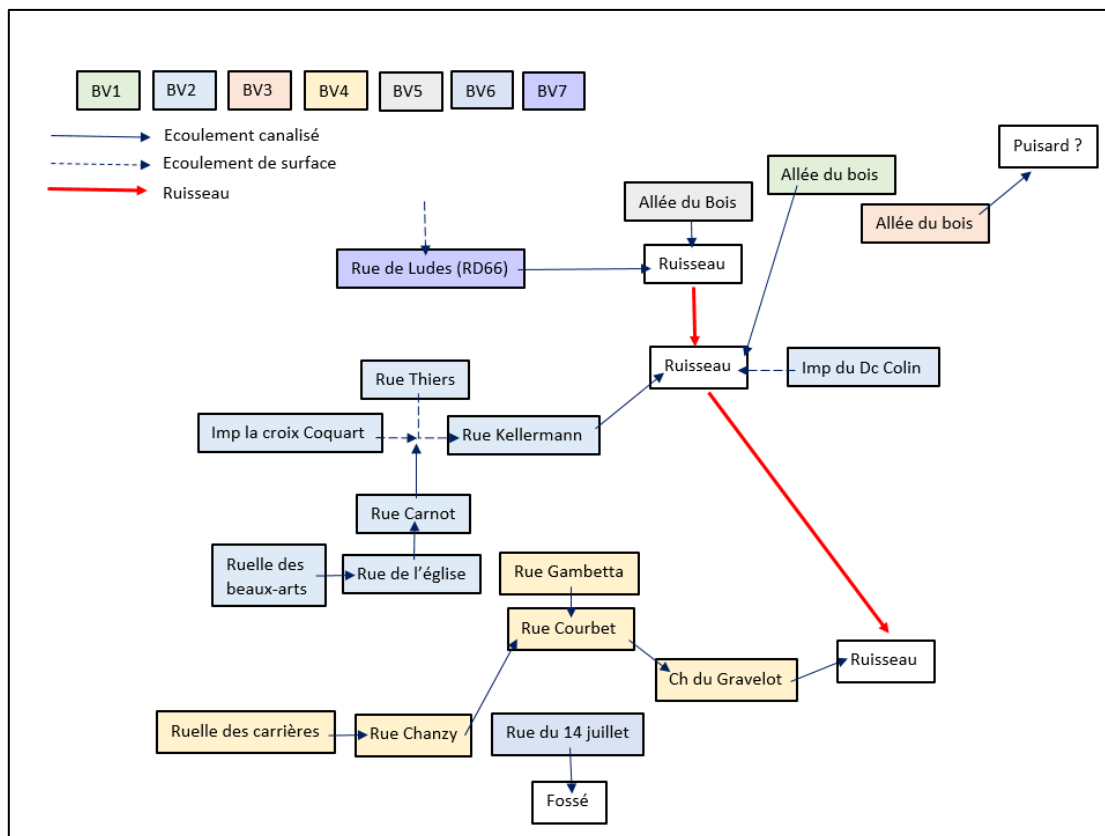
Figure 26 Synoptique du réseau d'eaux pluviales de Ville-en-Selve (sans échelle)

La figure suivante présente le synoptique du réseau d'eaux pluviales de Ville-en-Selve :

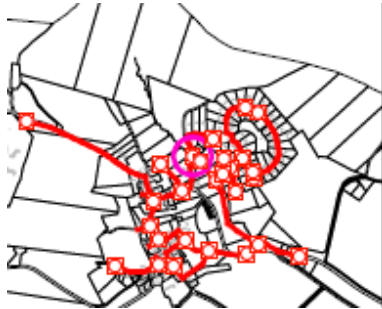
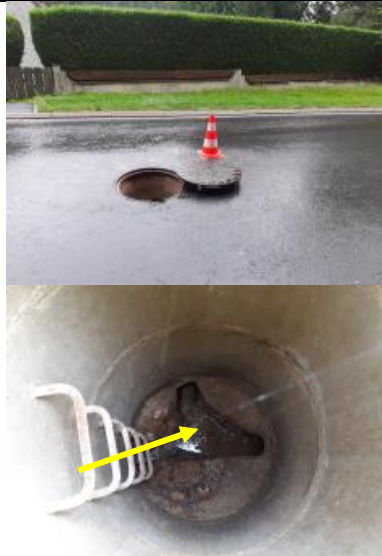
| Identifiant | Adresse | Localisation | Photo | Description |
|---|---|---|---|---|
| 62 | Allée du bois | | | Intrusion d'eaux claires venant de l'Allée du bois surveillance nécessaire |

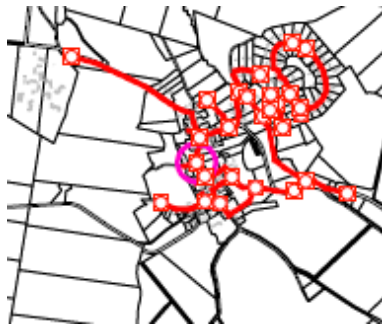
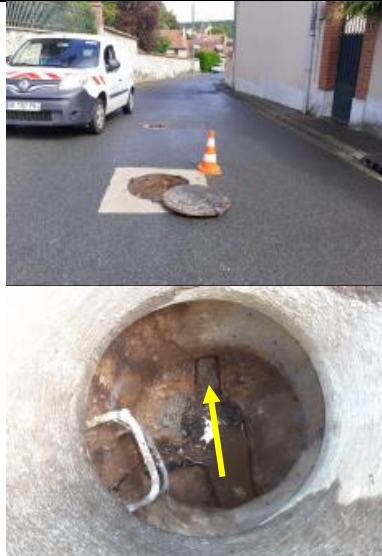
| Identifiant | Adresse | Localisation | Photo | Description |
|---|---|---|---|---|
| 32 | Rue Carnot | | | Intrusion d'eaux claires venant du réseau à 6h00 rue Carnot |

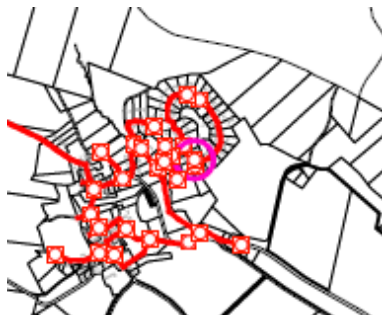
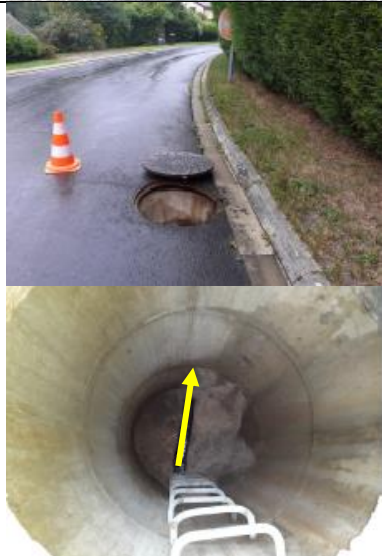
| Identifiant | Adresse | Localisation | Photo | Description |
|---|---|---|---|---|
| 110 | Allée du bois | | | Intrusion d'eaux claires venant du réseau à 6h00 Allée du bois et traces d'infiltration dans le regard |

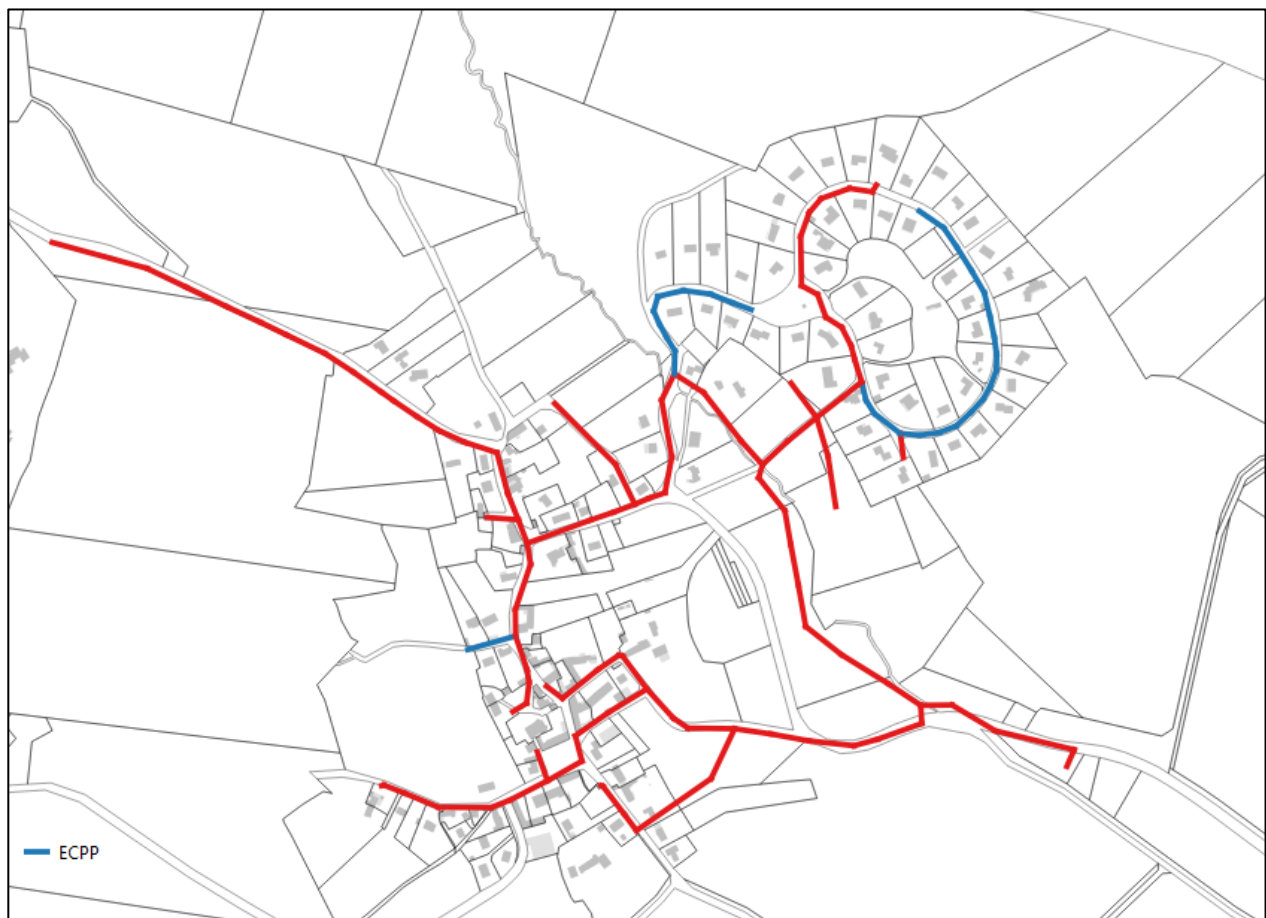
*Figure 27 Branches suspectes concernant les eaux claires – sans échelle*

Des intrusions d'eaux claires ont été localisées au niveau d'Allée du Bois et de la rue Carnot. Les branches suspectes en terme d'arrivées d'eaux claires sont coloriées en bleu sur la cartographie suivante :

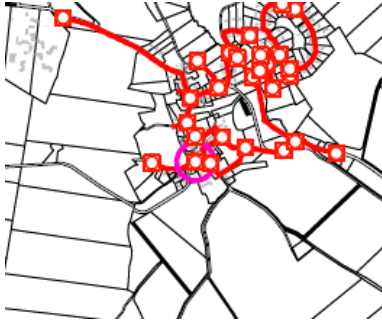
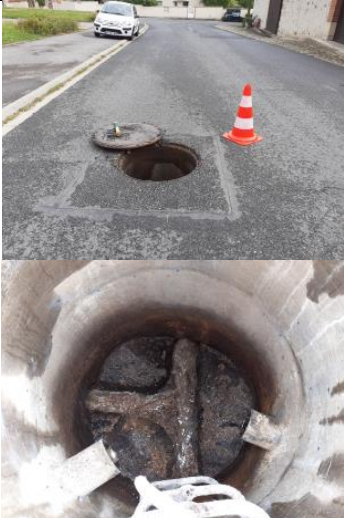
| Identifiant | Adresse | Localisation | Photo | Anomalie et Suite à donner |
|---|---|---|---|---|
| 7 | Rue Chanzy | | | Cunette en mauvais état |

- Les regards n°7 et 32 présentant des défauts majeurs devront être renouvelés ;
- Le regard n°2 présentant un dépôt important devra être curé.

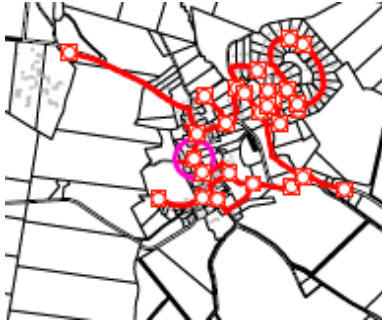
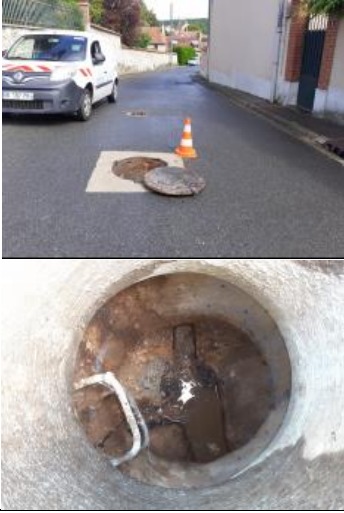
| Identifiant | Adresse | Localisation | Photo | Anomalie et Suite à donner |
|---|---|---|---|---|
| 32 | Rue Carnot | | | Cunette en très mauvais état |

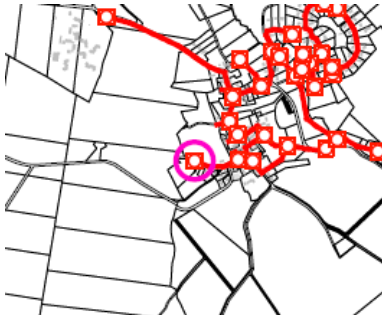
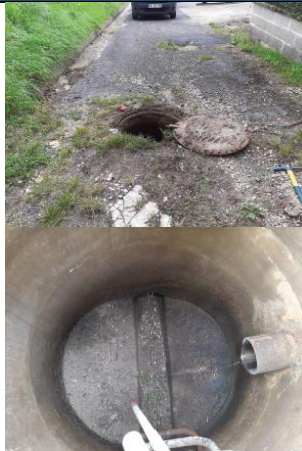
| Identifiant | Adresse | Localisation | Photo | Anomalie et Suite à donner |
|---|---|---|---|---|
| 2 | Ruelle des carrières | | | Dépôts de graviers et sables au radier<br><br>Suite à donner :<br>Entretien<br>- Curage à prévoir |

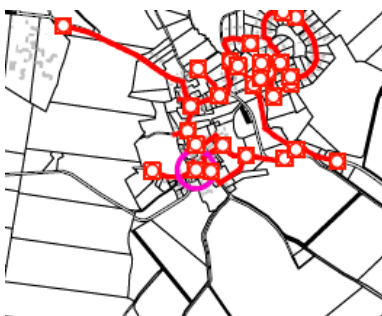
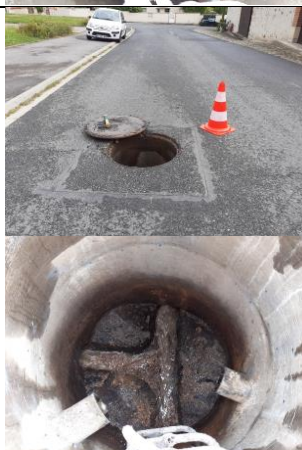
| Identifiant | Adresse | Localisation | Photo | Anomalie et Suite à donner |
|---|---|---|---|---|
| 7 | Rue Chanzy | | | Dépôt sur la banquette et le radier<br><br>Suite à donner :<br>Entretien<br>- Curage à prévoir |

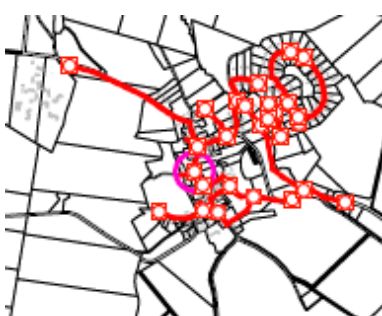
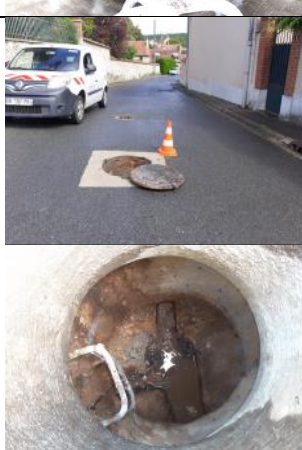
| Identifiant | Adresse | Localisation | Photo | Anomalie et Suite à donner |
|---|---|---|---|---|
| 32 | Rue Carnot | | | Dépôt adhérent au radier fort<br>Suite à donner :<br>Entretien<br>- Curage à prévoir. |

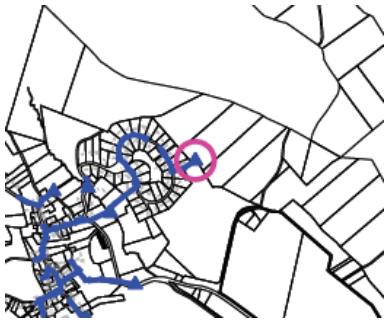
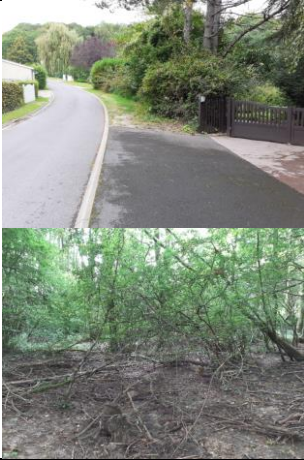
| Identifiant | Adresse | Localisation | Photo | Cause |
|---|---|---|---|---|
| 171 | Allée du bois | | | Recouvert ? |

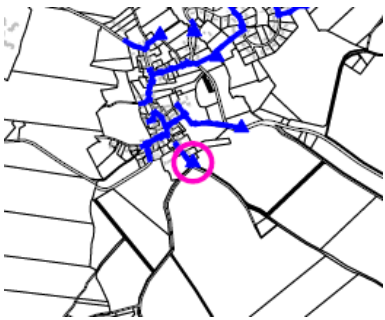
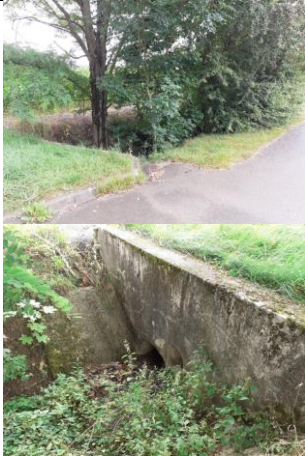
| Identifiant | Adresse | Localisation | Photo | Anomalie et Suite à donner |
|---|---|---|---|---|
| 875 | Rue du 14 juillet | | | Léger dépôts et présence de déchets |

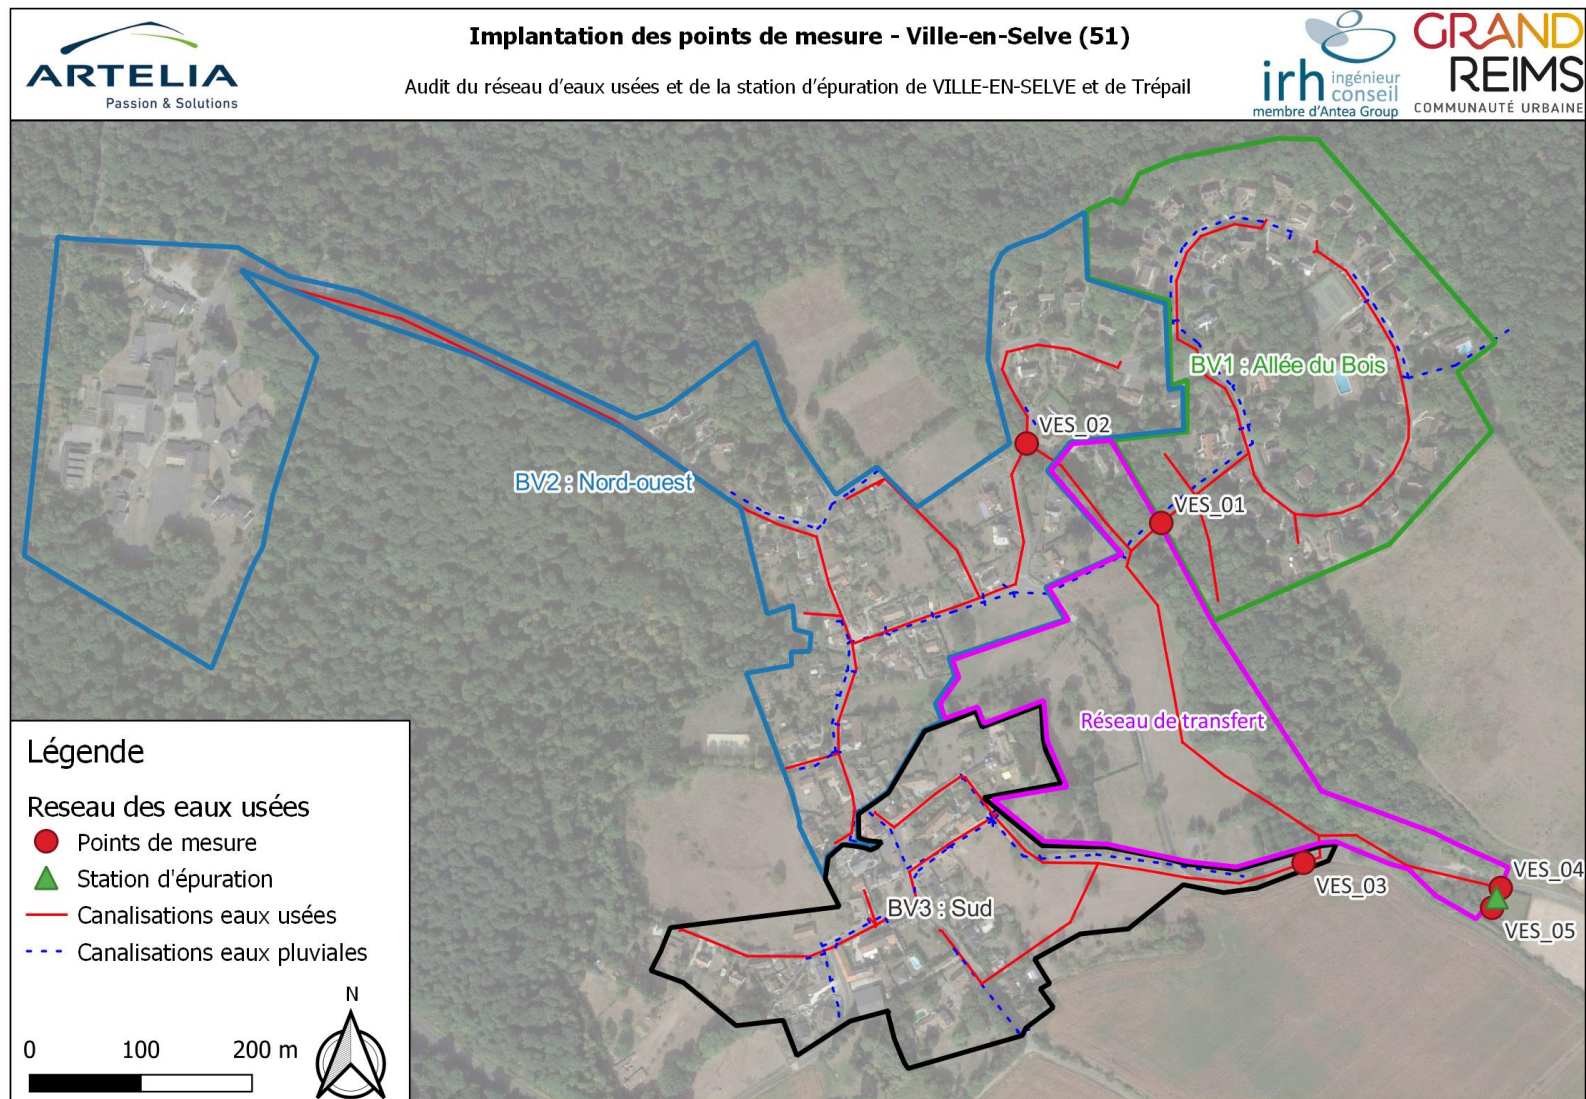
Figure 28 : Implantation des points de mesure

Les points de mesure en réseau et le découpage en bassins de collecte associés sont localisés sur le plan page suivante :

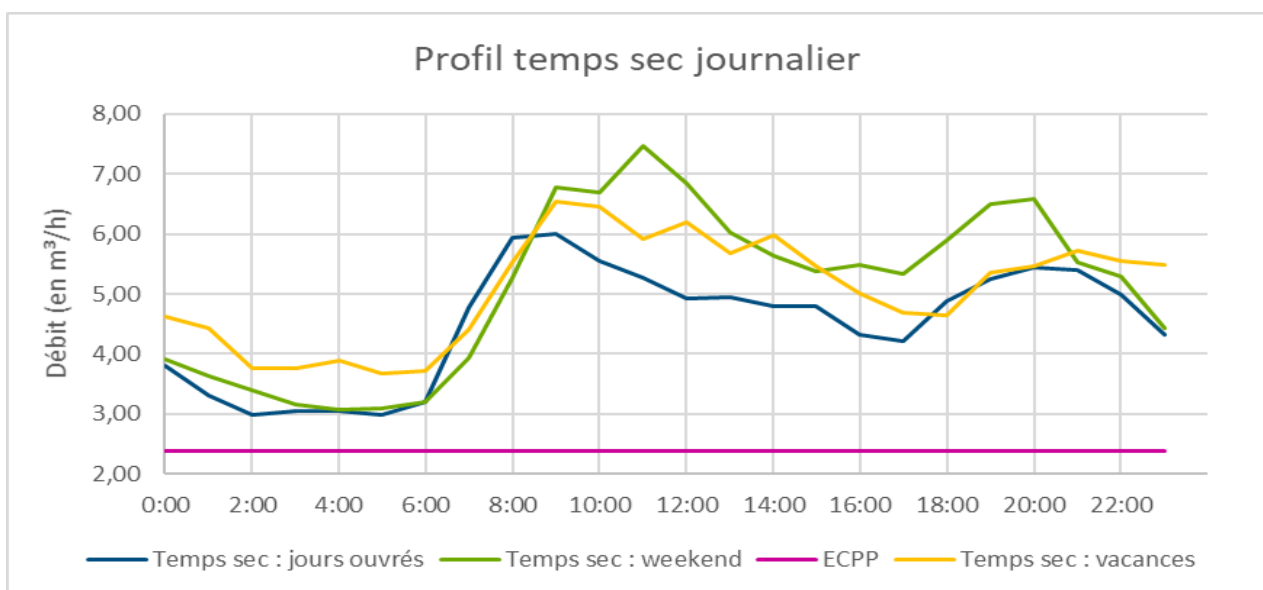
Figure 29 : Profil temps sec journalier à l'entrée de la STEP

Le graphique suivant représente les différents profils de temps sec journalier.

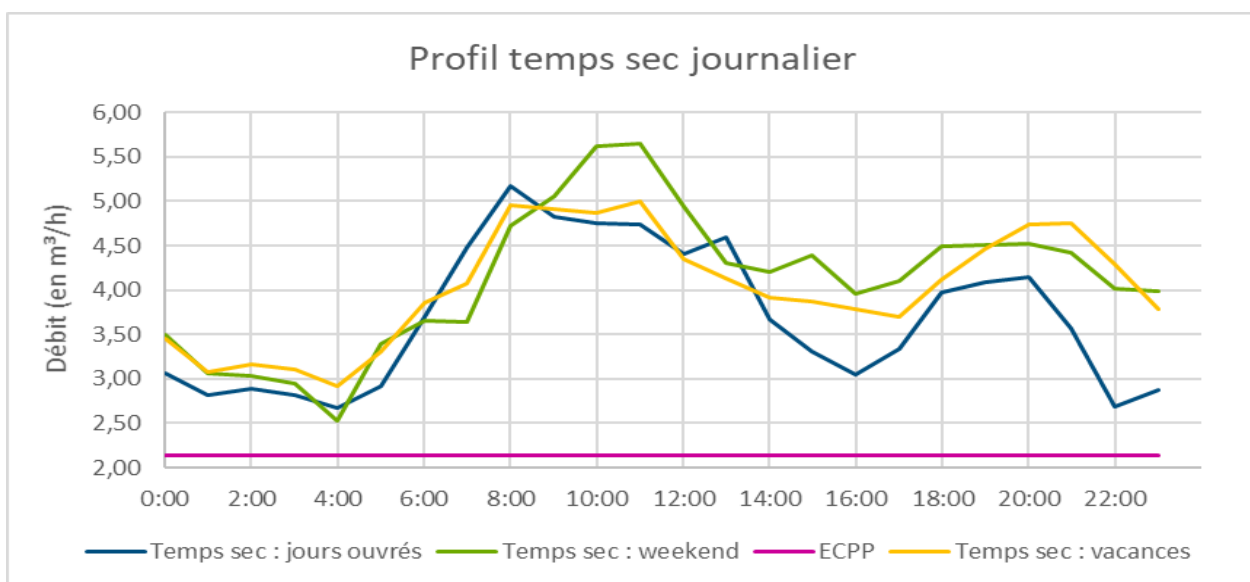
Figure 30 : Profil temps sec journalier à la sortie de la STEP

Tout comme le premier point de mesure, l'analyse dissocie les débits mesurés durant les jours ouvrés, les weekends et les vacances. Le graphique ci-dessous représente les différents profils de temps sec journalier.

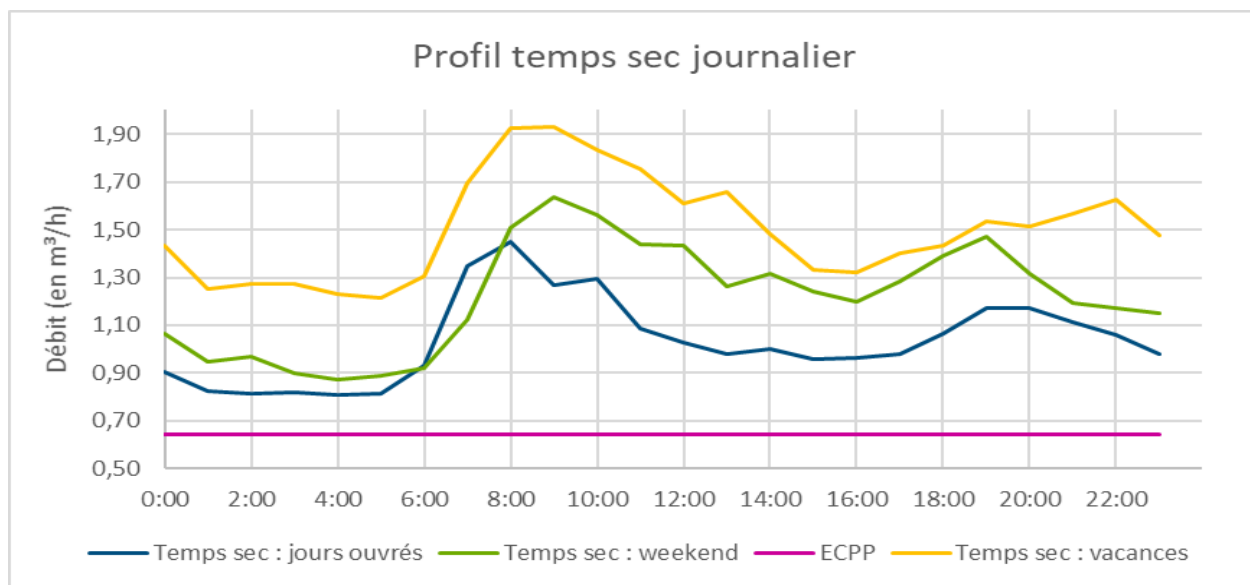
Figure 31 : Profil temps sec journalier du bassin d'apport 1

Le graphique ci-dessous représente les différents profils de temps sec journalier.

**Cet apport important corrobore les observations effectuées sur le terrain.**

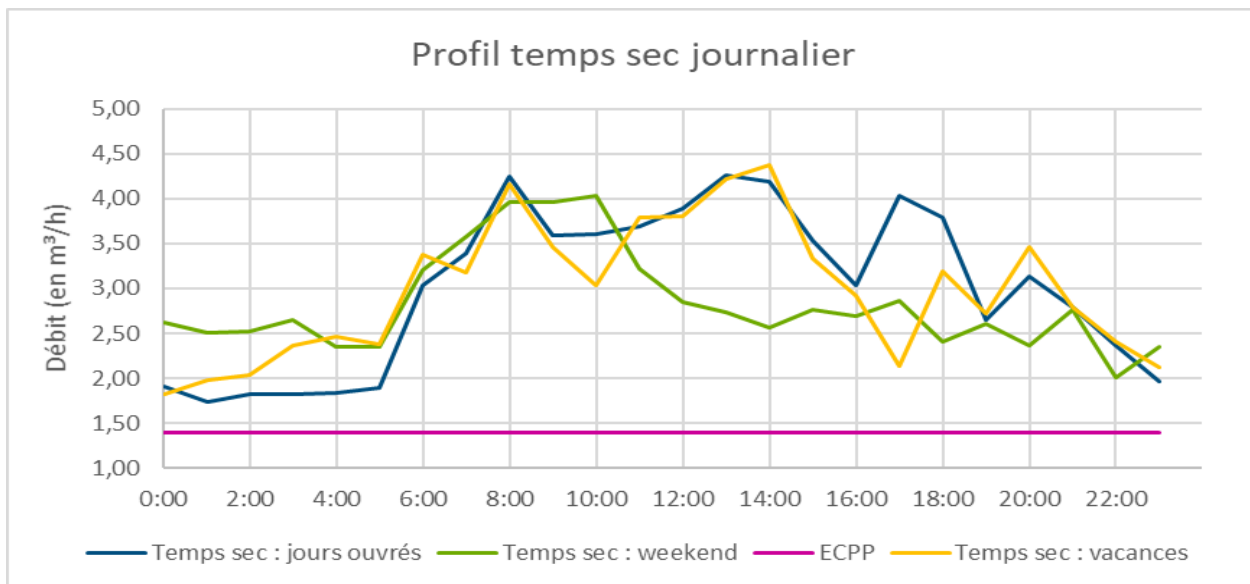
Figure 32 : Profil temps sec journalier du bassin d'apport 2

Le graphique ci-dessous représente les différents profils de temps sec journalier.

**Cet apport important corrobore les observations effectuées sur le terrain.**

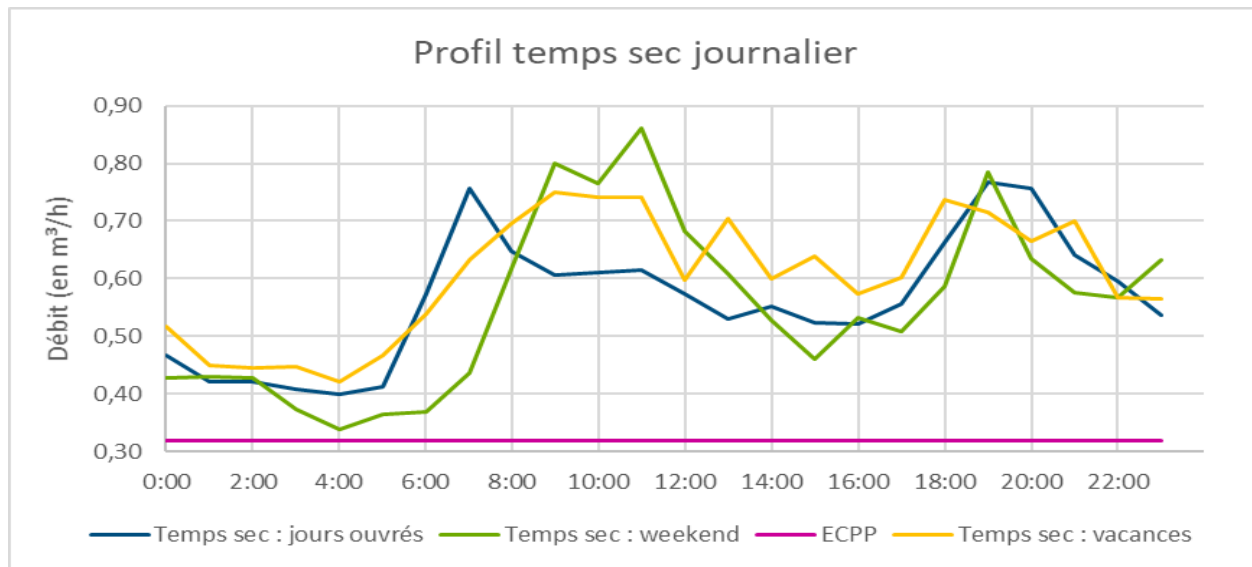
Figure 33 : Profil temps sec journalier du bassin d'apport 3

Le graphique ci-dessous représente les différents profils de temps sec journalier.

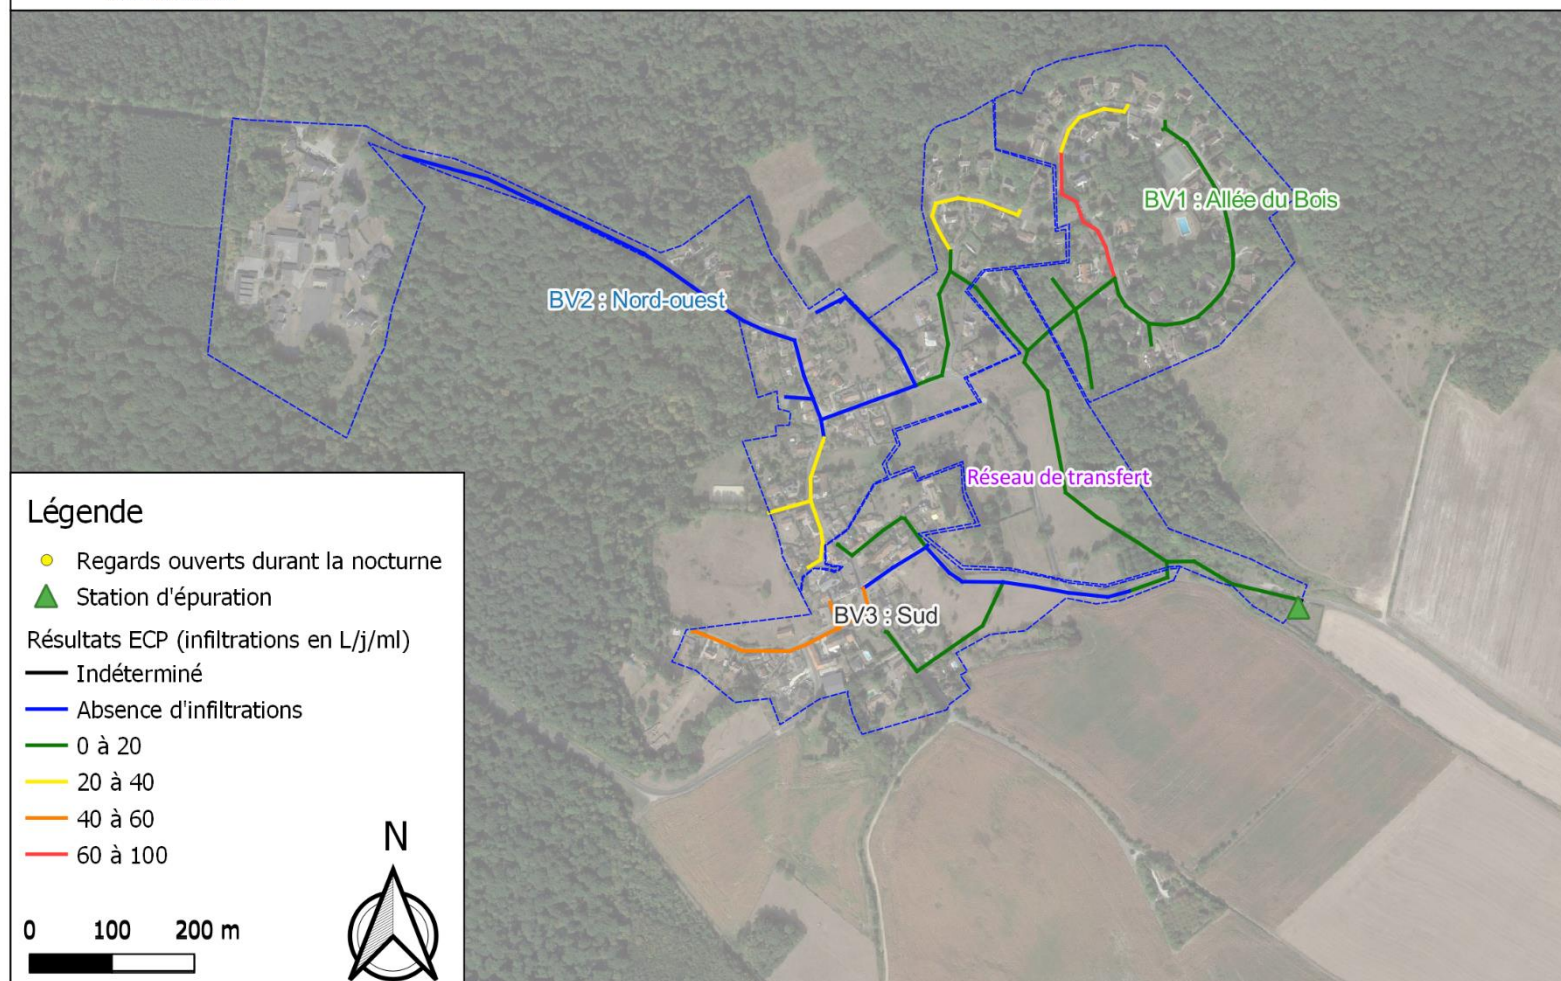
Figure 34 : Diagnostic Eaux Claires Parasites (ECP)

Les résultats de la visite nocturne sont présentés sur la cartographie suivante.

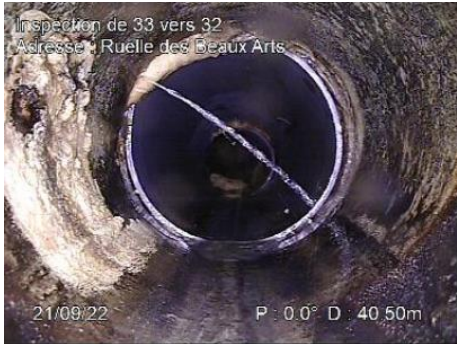
| Tronçon n°34429 | Tronçon n°34667 | Tronçon n°37792 |
|---|---|---|
| Infiltration par jaillissement | Effondrement total | Manchette dégradée |

- **Renouvellement en tranchée ouverte** des canalisations 37792, 34667, 34429 et 34518 qui présentant d'important défauts ;
- **La déconnexion** des deux avaloirs identifiés du réseau d'eaux usées.

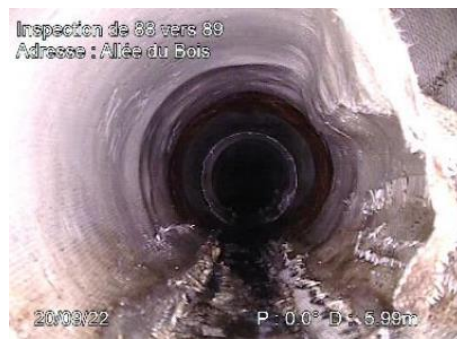
| Rue | Tronçon | Regard de départ et de fin | Diamètre (en mm) | Longueur investiguée (en m) | Matériaux | Distance (en m) | Urgence | OBSERVATIONS |
|---|---|---|---|---|---|---|---|---|
| | 37792 | 89 - 88 | 160 | 1,7 | Fibres-ciment | 1,7 | 4 | Manchette dégradée.<br>Inspection abandonnée à cause d'une obstruction reprise en sens inverse. |

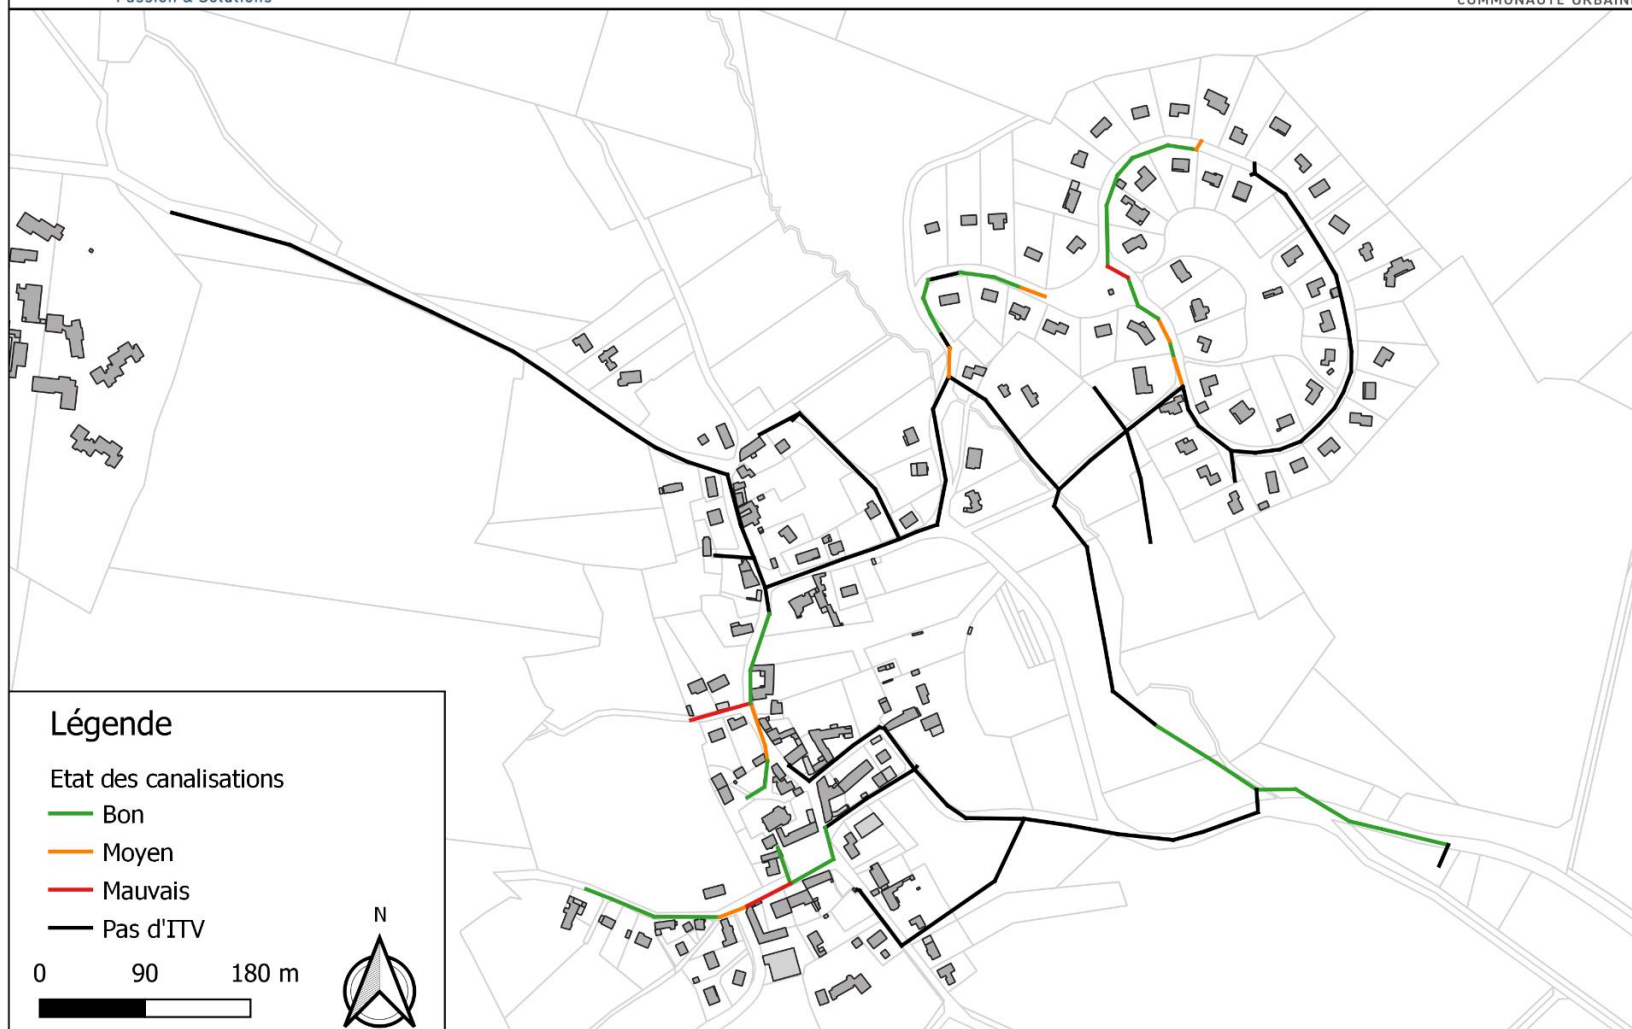
Figure 36 : Cartographie des états des canalisations suite à la campagne d'ITV

- **Pas d'ITV** : Linéaire non investigué par les ITV ;
- **Bon** : Toutes les canalisations présentant moins de cinq défauts mineurs (urgence 5 ou 4) et aucun défaut plus grave ;
- **Moyen** : Toutes les canalisations présentant moins de cinq défauts majeurs (urgence 3) ou plus de 5 défauts mineurs et aucun défaut plus grave ;
- **Mauvais** : Toutes les canalisations présentant au moins de cinq défauts majeurs ou au moins un défaut critique (urgence 2 ou 1).

La cartographie page suivante présente l'état général des canalisations suite à la campagne d'ITV :

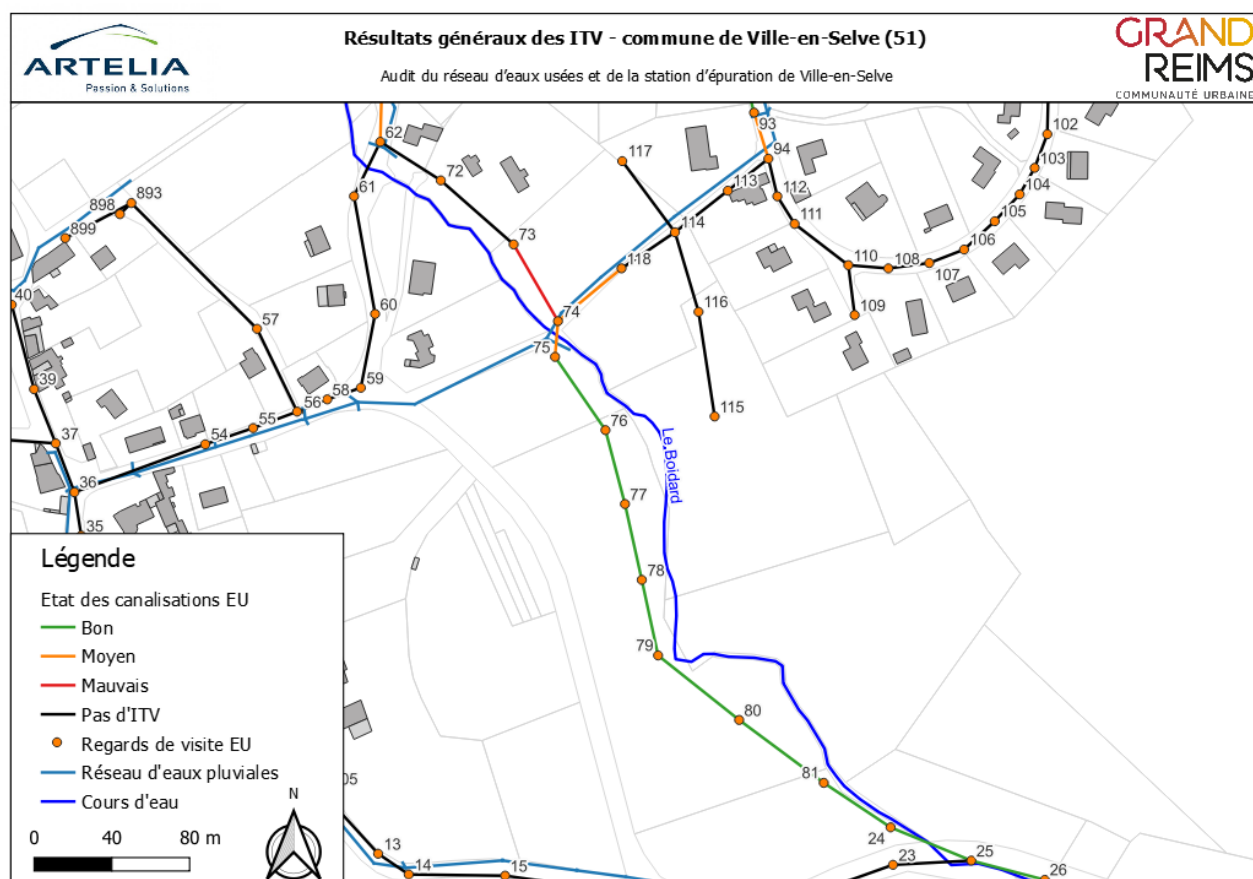
Figure 37 : Cartographie des états du réseau de transfert de Ville-en-Selve

La cartographie ci-dessous présente l'état général des canalisations du réseau de transfert suite aux ITV :

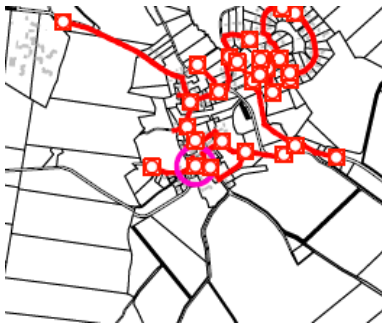
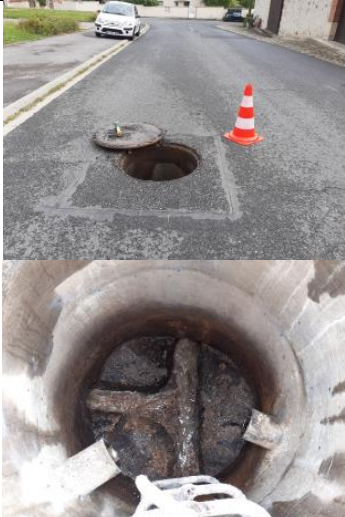
| Identifiant | Adresse | Localisation | Photo | Anomalie |
|---|---|---|---|---|
| 7 | Rue Chanzy | | | Cunette en mauvais état |

Les travaux à mener sur ces regards sont **urgents (priorité 1)** :

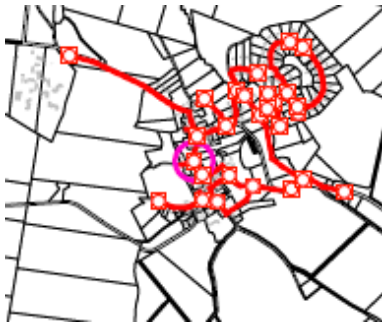
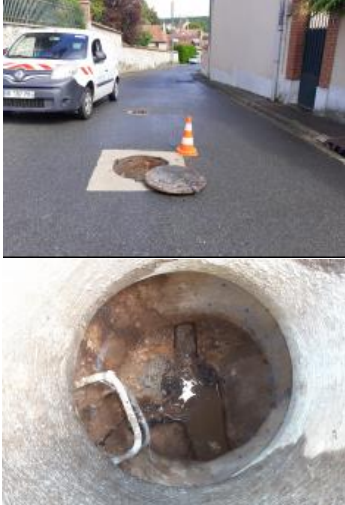
| Identifiant | Adresse | Localisation | Photo | Anomalie |
|---|---|---|---|---|
| 32 | Rue Carnot | | | Cunette en très mauvais état |
