# Audit du réseau d'eaux usées et de la station d'épuration de VILLE-EN-SELVE

## RAPPORT D'ETUDES

Communauté Urbaine du Grand Reims

### Rapport d'études

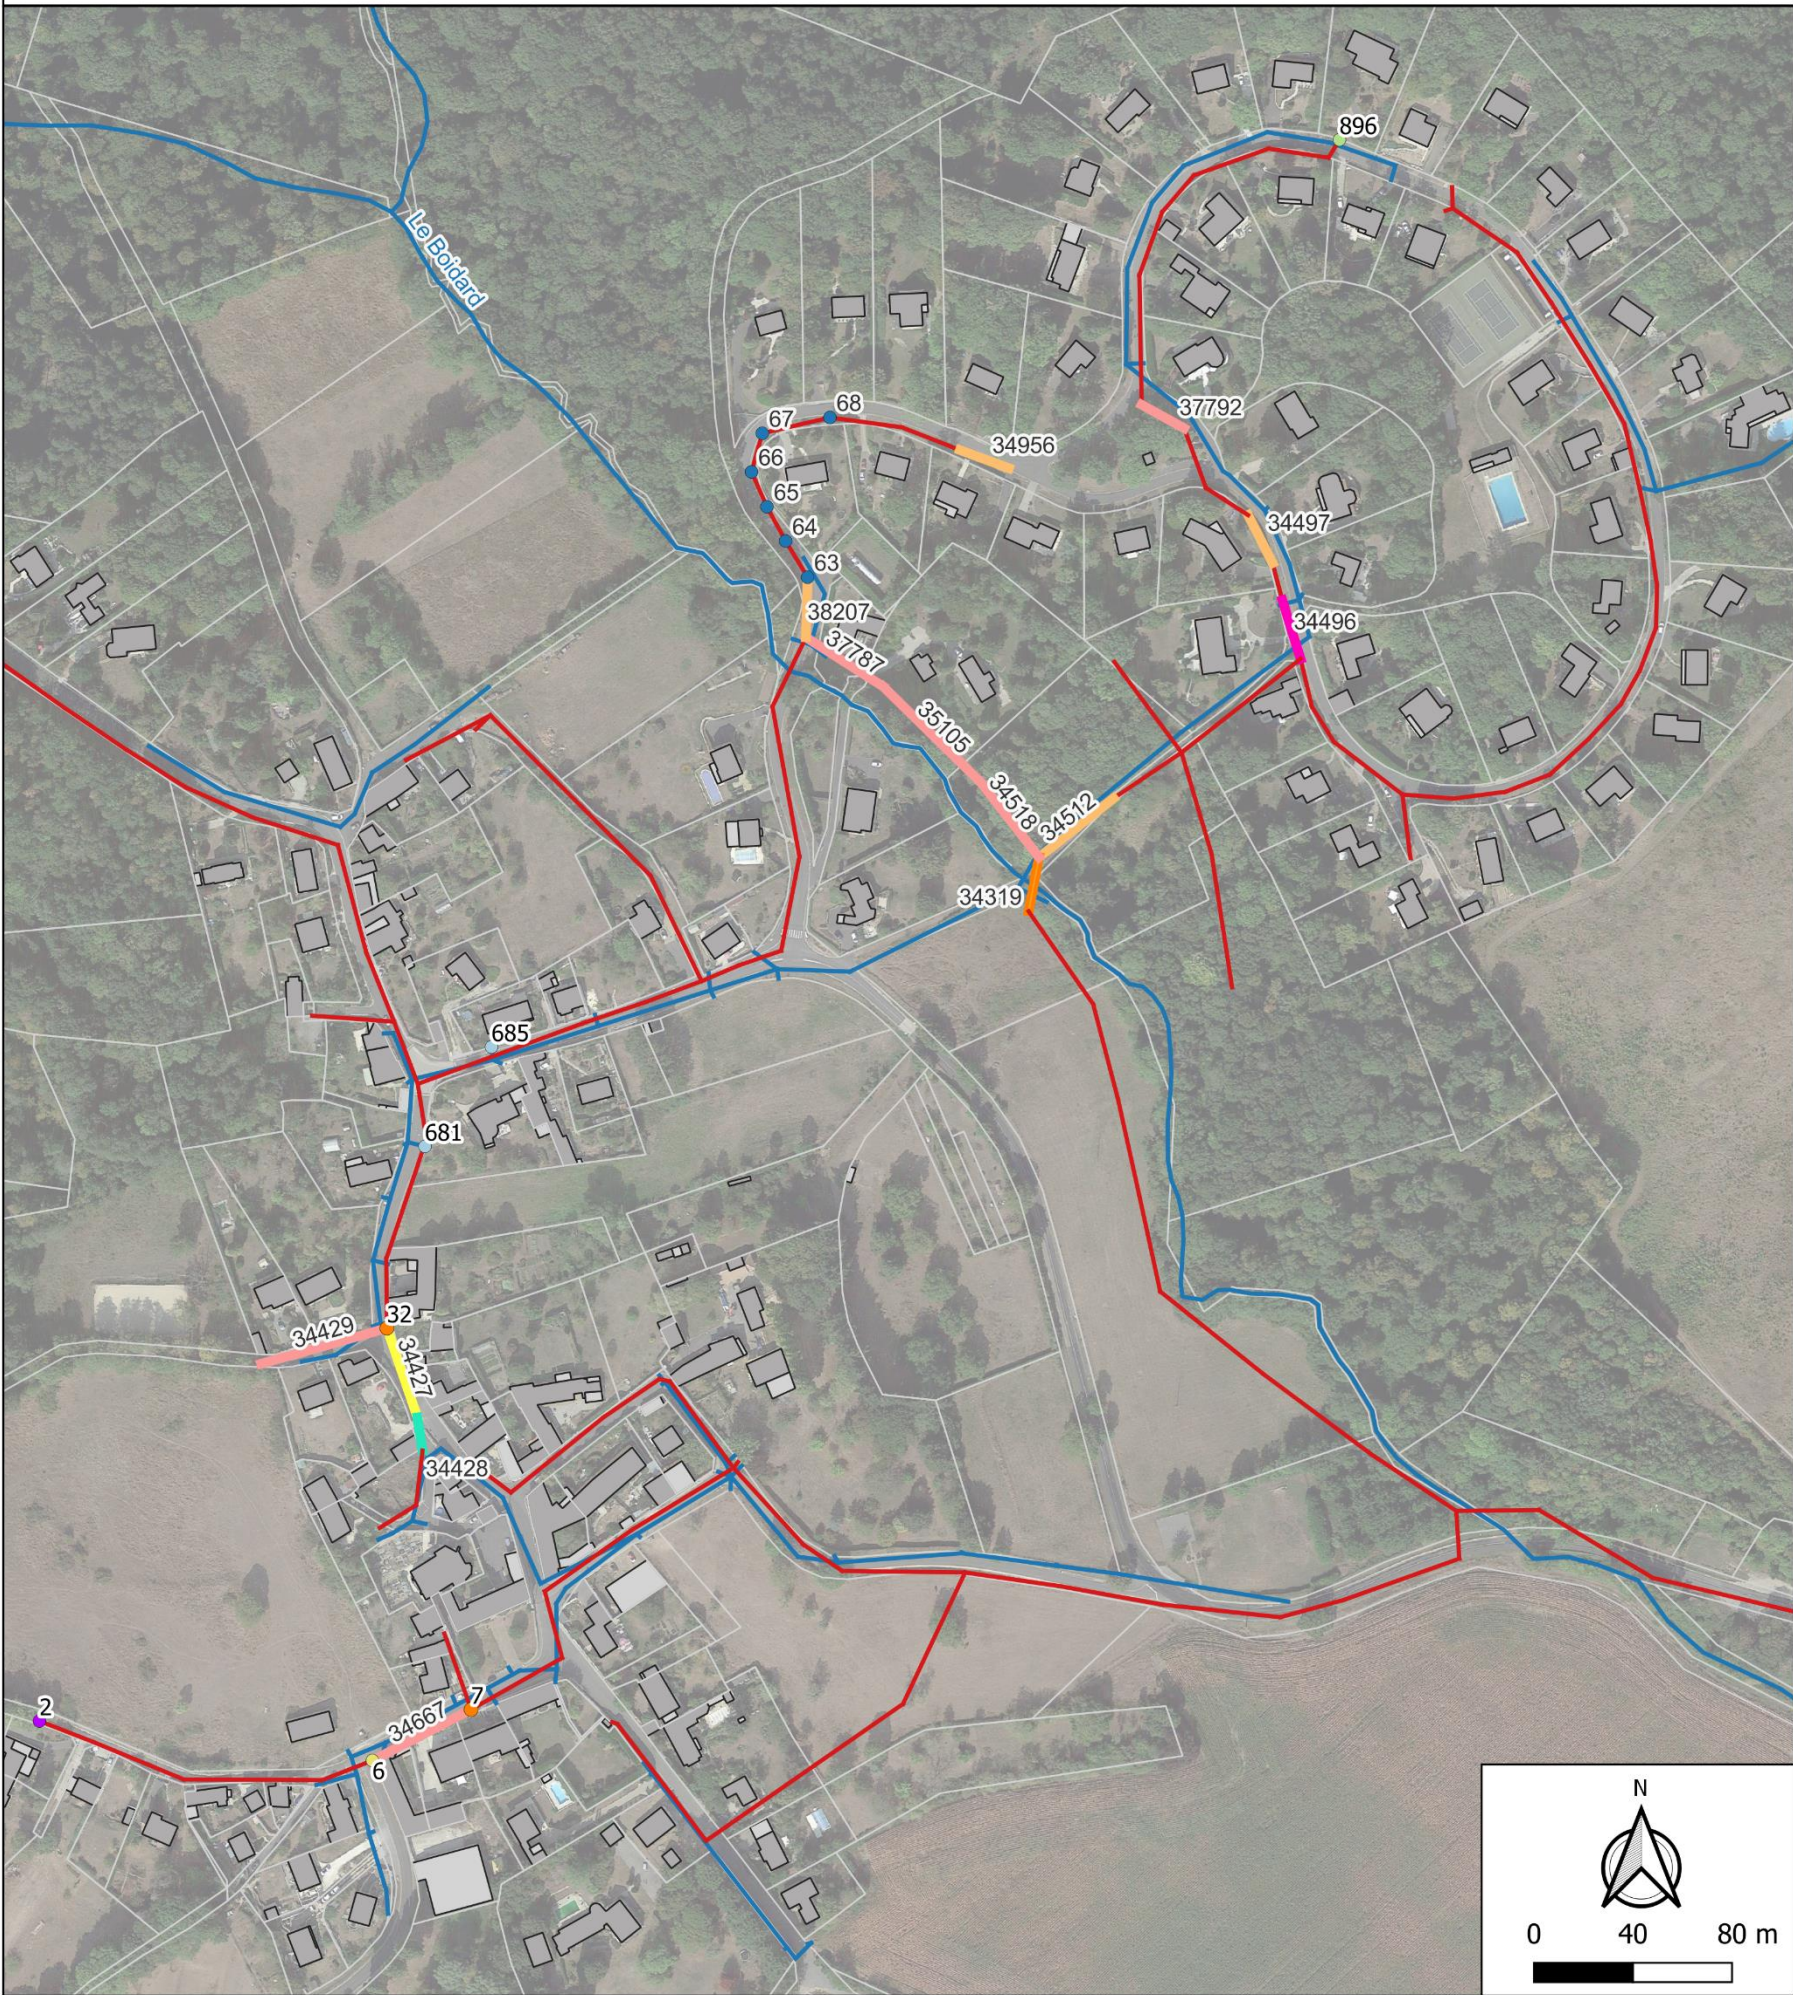
- Curage - Priorité 1
- Déconnexion du réseau EU - Priorité 1
- Renouveau - Priorité 1
- Réparation ponctuelle pour défauts de jonction - Priorité 2
- Reprise de branchement - Priorité 3
- Réparation ponctuelle pour défauts de jonction - Priorité 3

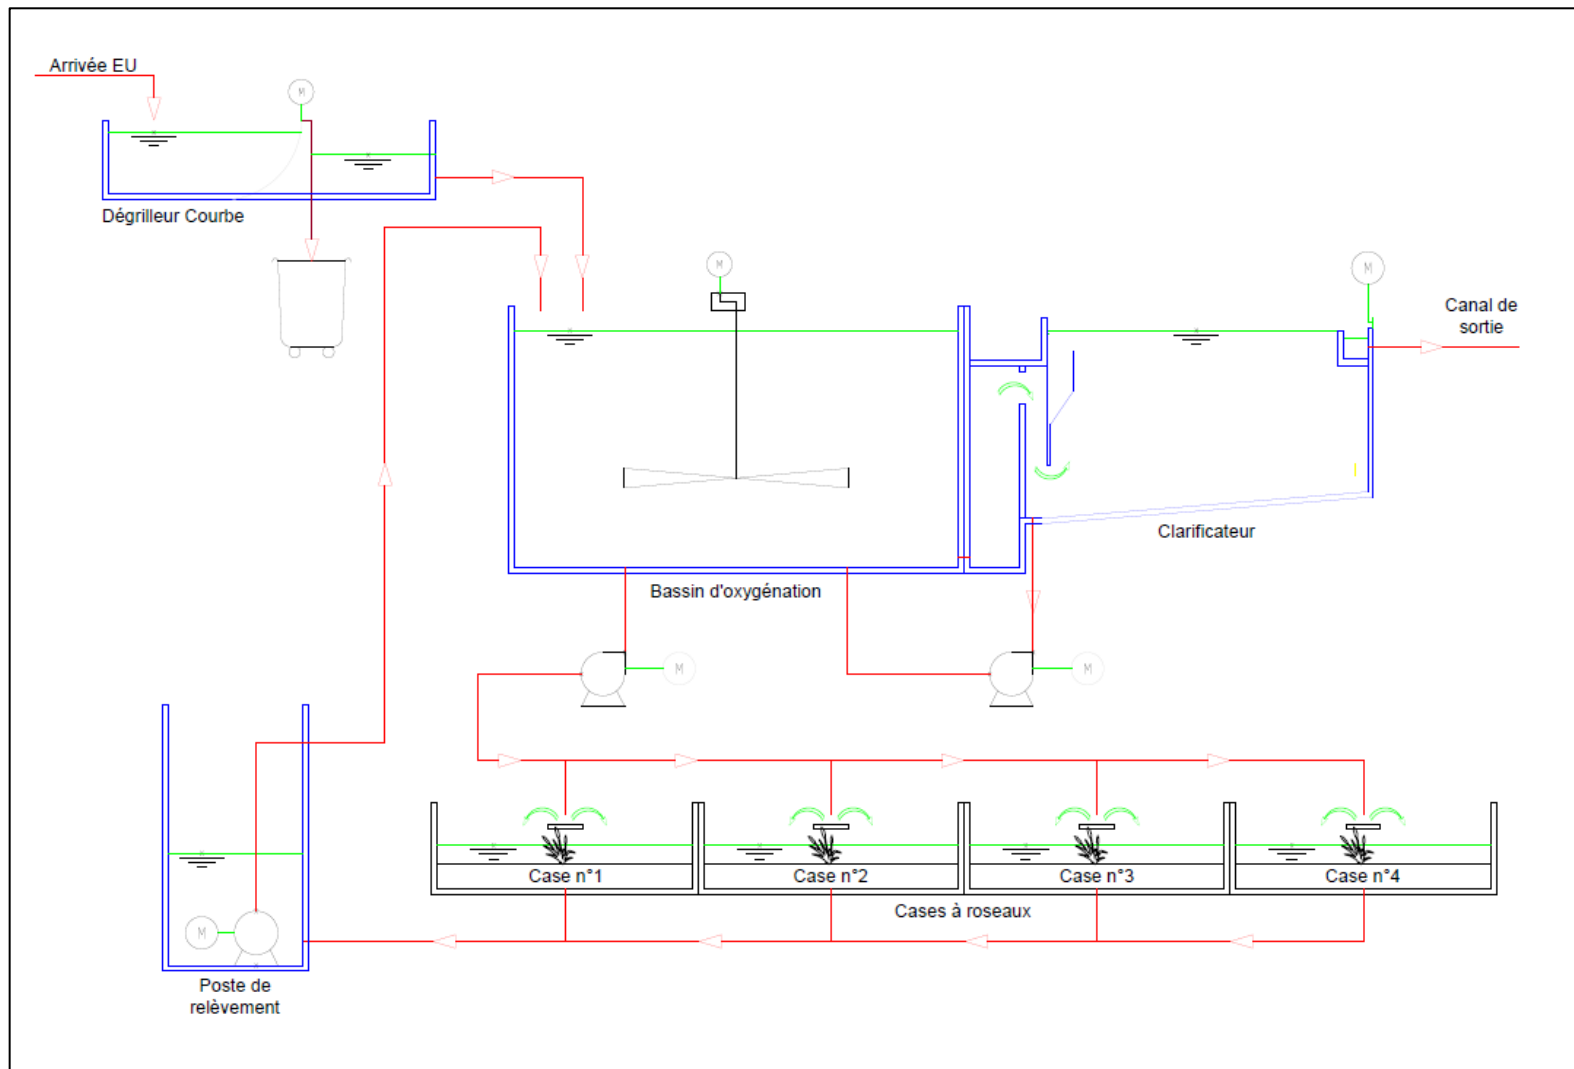
Figure 44 Synoptique de la station d'épuration de Ville-en-Selve - Source : Cahier de vie

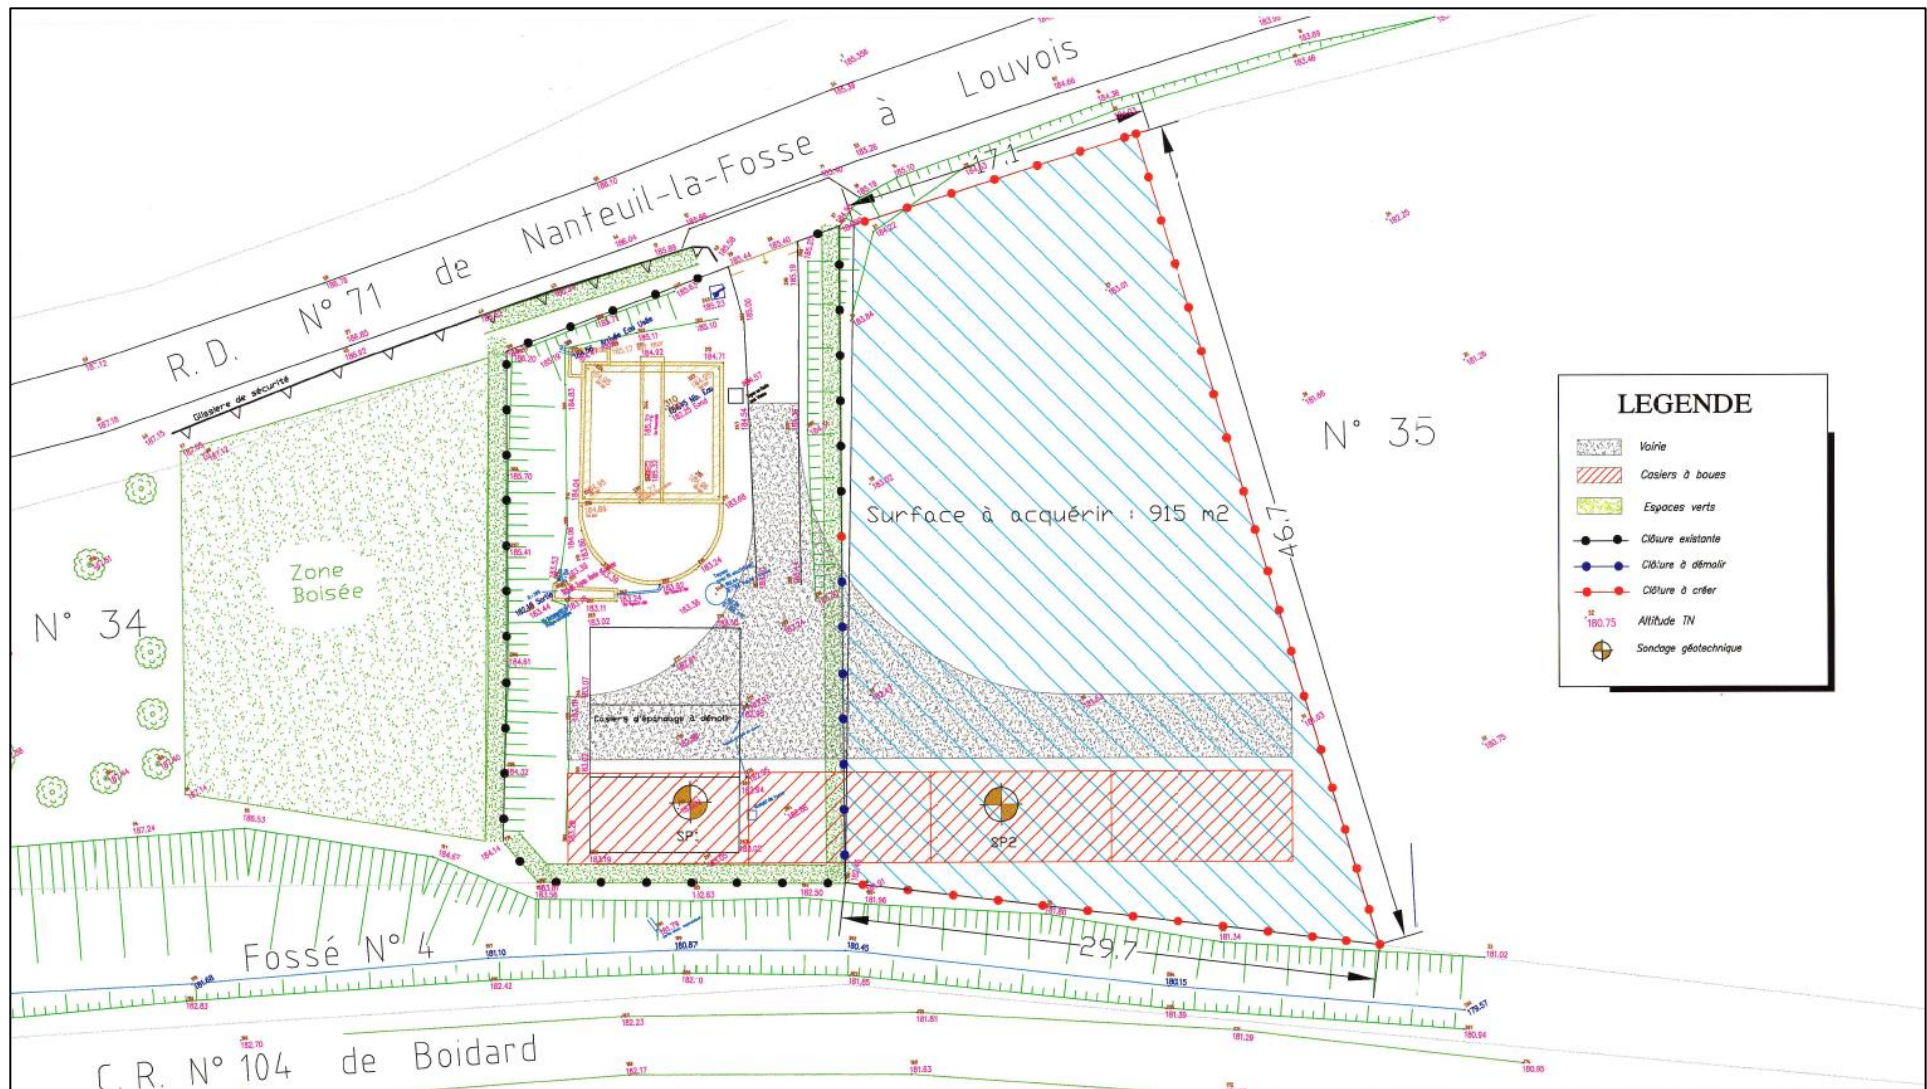
Figure 45 Plan masse de la STEP de Ville-en-Selve

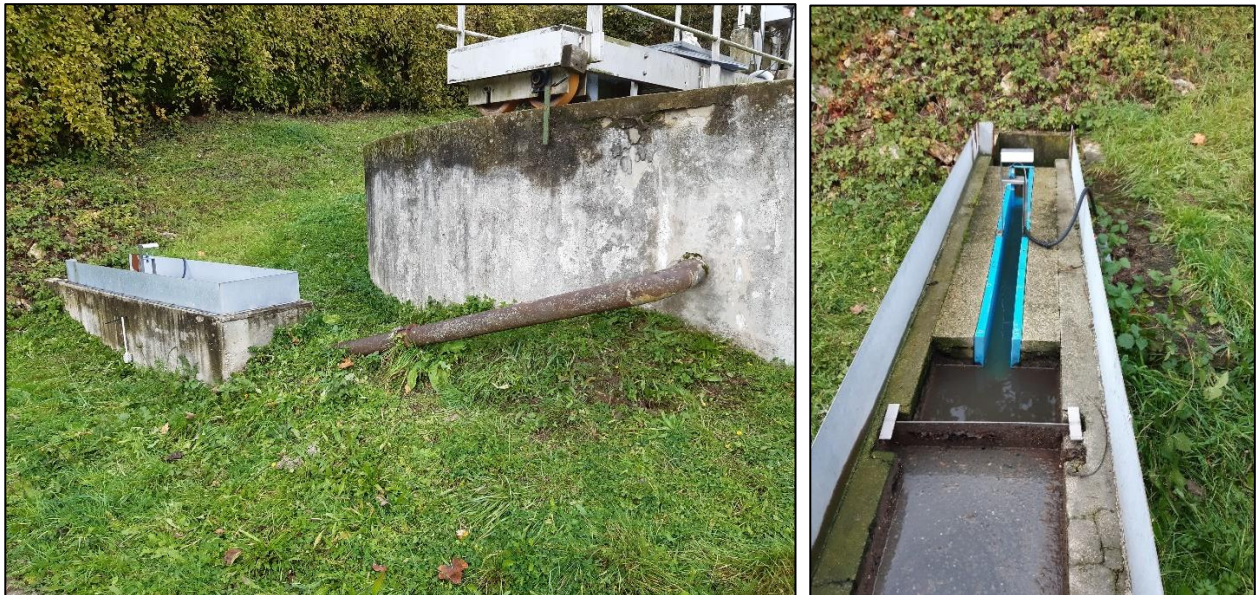
Figure 53 : Canal de comptage en sortie

On remarque également que le canal béton de rejet a été cerclé par un tôle en acier galvanisé, certainement pour éviter les débordements qui peuvent avoir lieu à ce niveau  $\Rightarrow$  Par déduction, on peut supposer que les débits transitant sur la station peuvent être supérieur à  $22 \text{ m}^3/\text{h}$ .

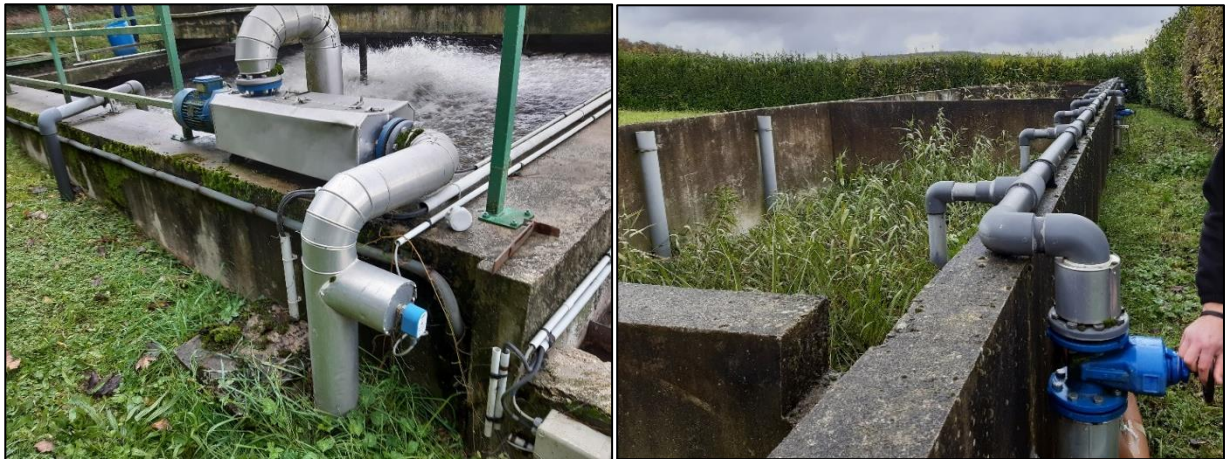
*Figure 55 : Pompe d'extraction des boues et vanne manuelle de sélection des casiers en alimentation.*

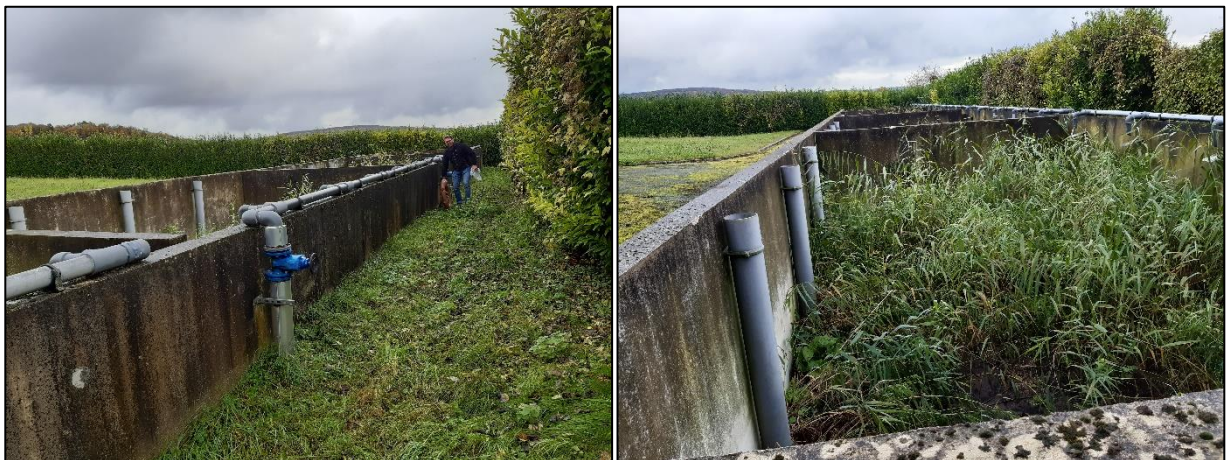
*Figure 56 : Vue sur les lits de séchage plantés de roseaux*

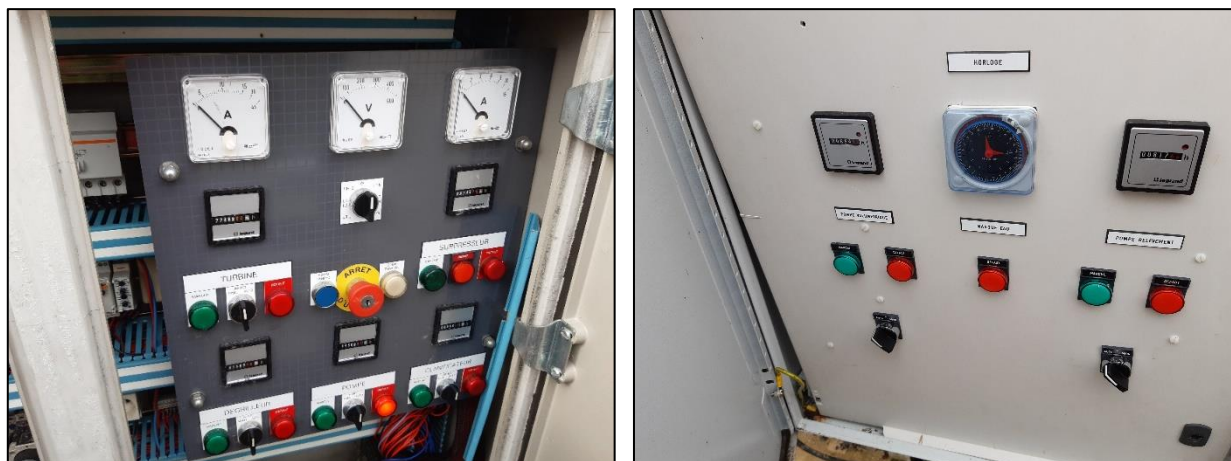
Figure 59 Façade des armoires électrique

Enfin, cette station n'est pas équipée d'un système de télésurveillance permettant par exemple, le report d'alarme chez le personnel d'exploitation en cas de dysfonctionnement.

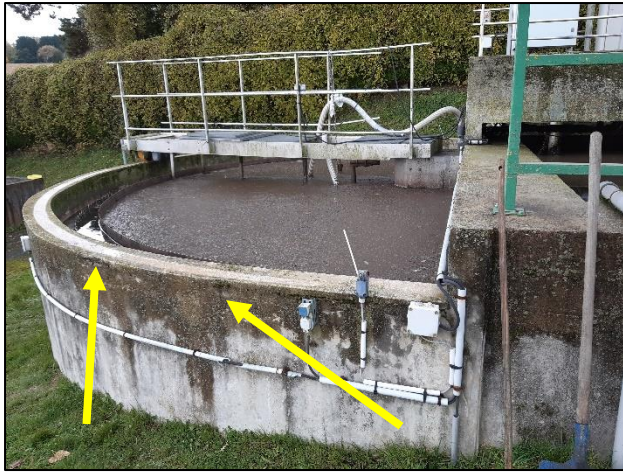
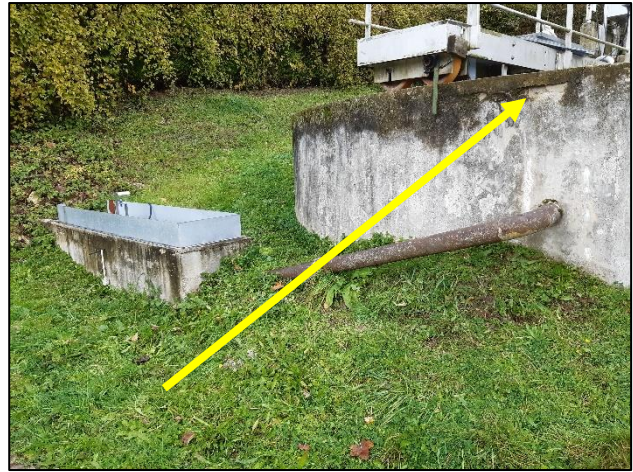
- Concernant le bassin d'aération, construit en 1970 : Les parties apparentes sont dans un état correct, aucune fissure active n'a été visualisée.
- Concernant le clarificateur accolé au bassin d'aération, construit également en 1970 : Bien que le voile extérieur ne présente pas de fissure active apparente, l'état général du GC est plus discutable, en particulier à proximité de l'arase et du chemin de roulement du pont tournant. En effet, à ce niveau, des épaufures sont constatées, avec à certains endroits des fers apparents.

- Concernant les lits à boues, construit il y a environ 15 ans : Bien que récents, ces casiers présentent des épaufrures à proximité de l'arase des voiles, avec parfois des fers apparents. Ces effritements du béton en partie supérieure de ces ouvrages pose la question de savoir si les dosages en béton ont été suffisants, au regard du caractère assez récent de la filière boues.

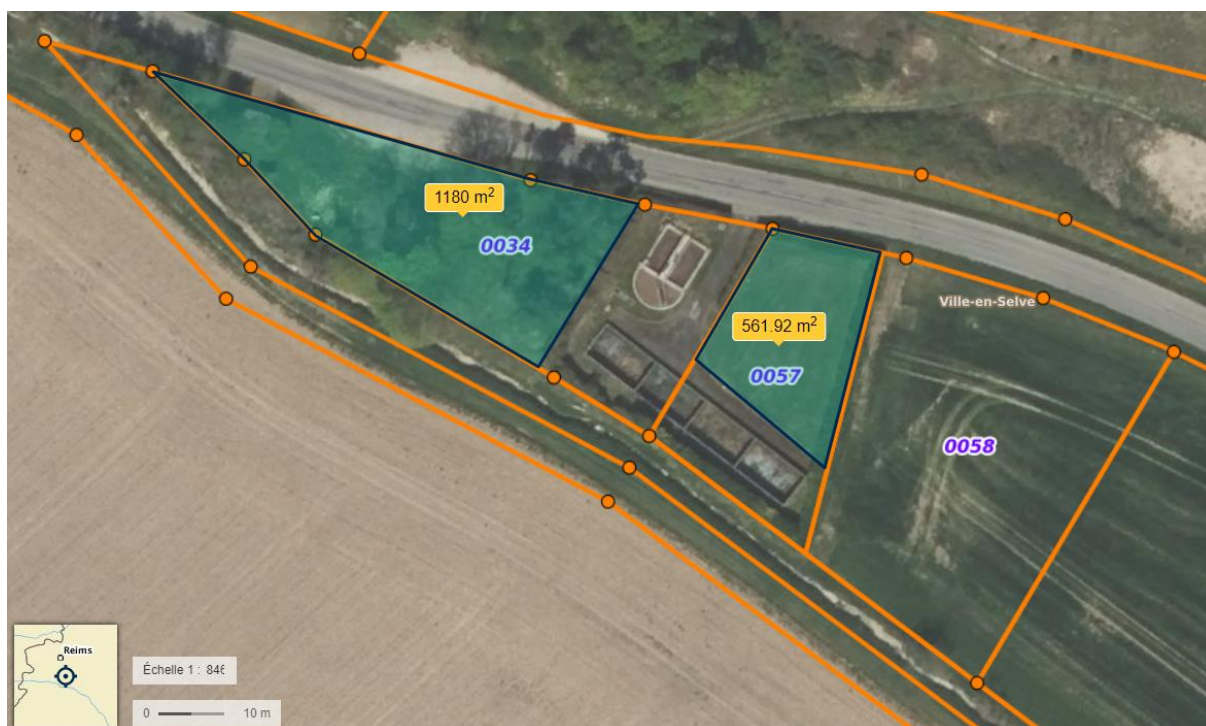
Figure 63 Terrains disponibles pour la construction d'ouvrages de STEP

La commune de Ville-en-Selve dispose d'un terrain disponible pour la construction de tout ou partie d'une nouvelle station d'épuration sur la parcelle ZA n°34 de 1180 m<sup>2</sup>, notons que cette parcelle se situe en zone potentiellement humide et est actuellement boisée.

Pour mémoire, le terrain accueillant la STEP existante dispose d'une partie vierge de toute construction sur la parcelle ZA n°57 d'environ 560 m<sup>2</sup>.

Pour information, le terrain de la station actuelle complété par la parcelle ZA n°34 représente une surface globale d'environ 2780 m<sup>2</sup>.
