# MLC PROMOTION

CONSTRUCTION DE LOGEMENTS COLLECTIFS, INDIVIDUELS ET D'UN BEGUINAGE

ETUDE GEOTECHNIQUE DE CONCEPTION – PHASE « AVANT-PROJET »  
(MISSION G2 – AVP)

**RFE2023.0630.G2AVP.V01**

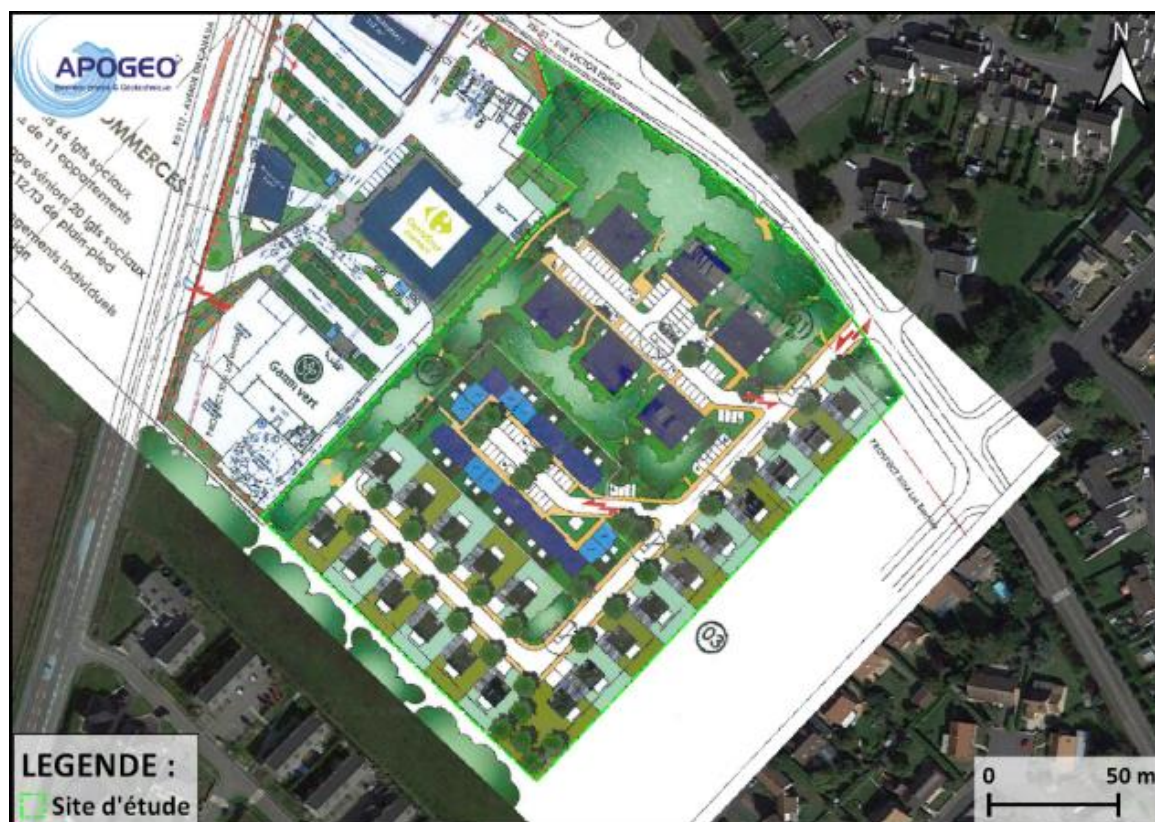
**Figure 1 : Plan de masse du projet**

Il est prévu la construction de l'ensemble immobilier suivant :

- 6 pavillons collectifs pour un total de 66 logements sociaux ;
- Un béguinage pour séniors de 20 logements sociaux de plain-pied ;
- Un ensemble de 21 logements individuels.

A noter que la partie Nord-Ouest du plan de masse (bâtiments commerciaux) n'est pas concernée par la présente étude

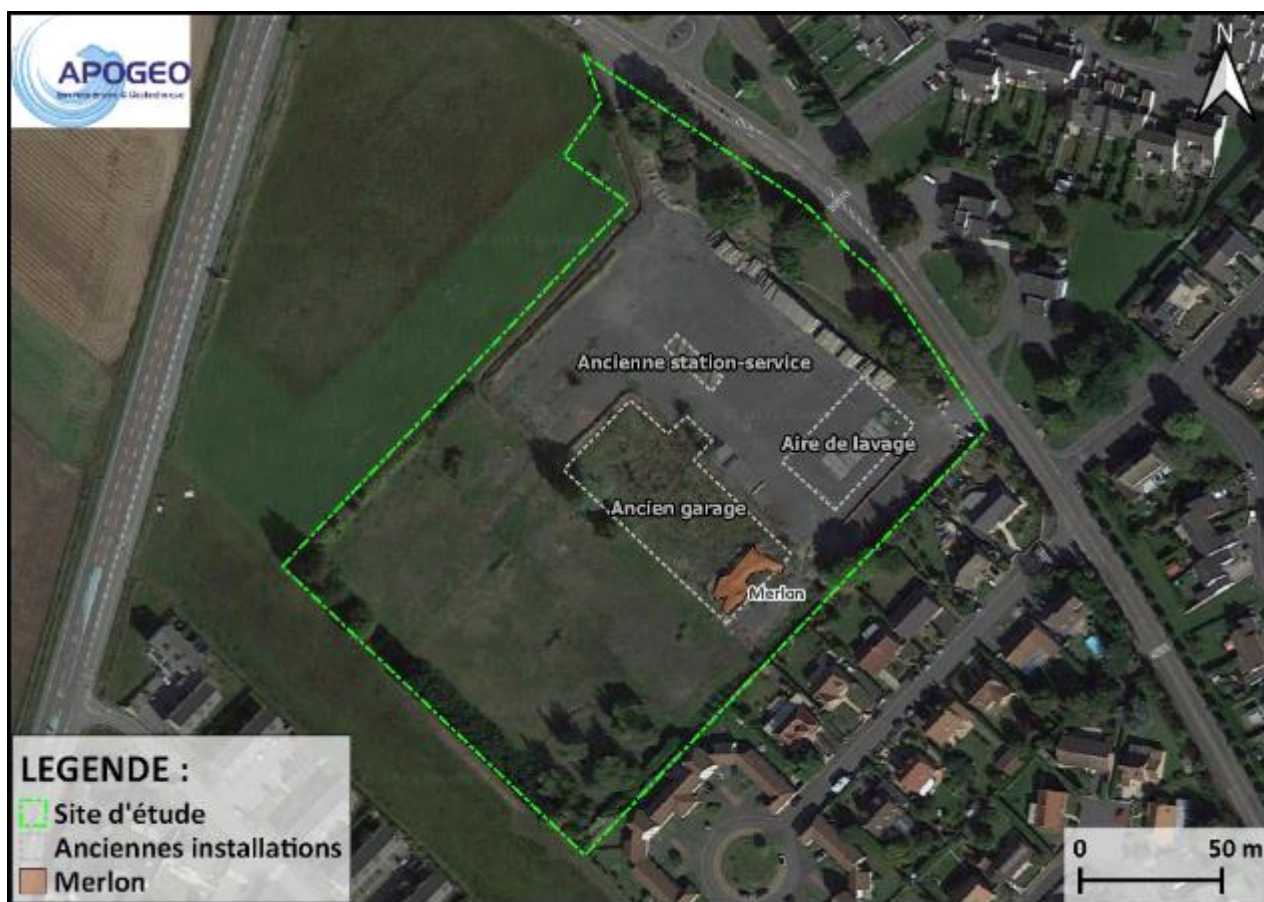
**Figure 2 : Localisation du site et des anciennes installations**

Une visite de site a été effectuée le 7 septembre 2023, par un représentant d'APOGEO. La visite a permis d'observer les vestiges de l'ancien garage automobile, de l'aire de lavage et de la station-service sur la partie Nord du site et au droit de l'actuelle zone de stockage de glissières de sécurité.

À noter qu'un merlon a été observé à l'Est au droit de l'ancien garage.

La localisation du merlon et des anciennes installations identifiées lors de cette visite est présentée ci-dessous.

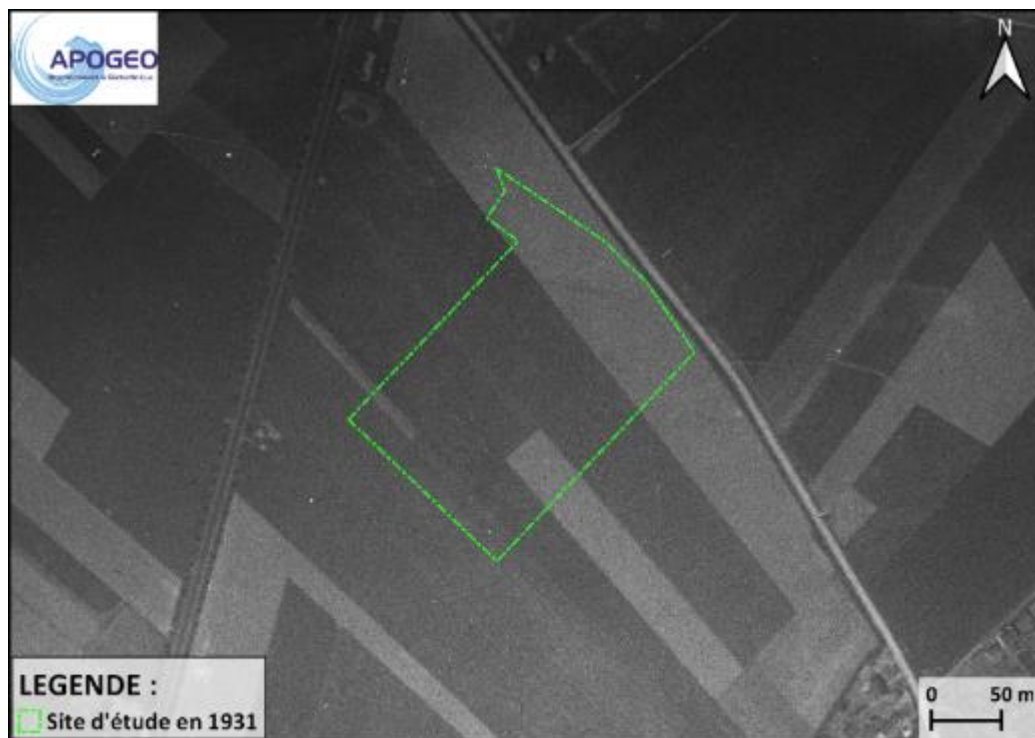
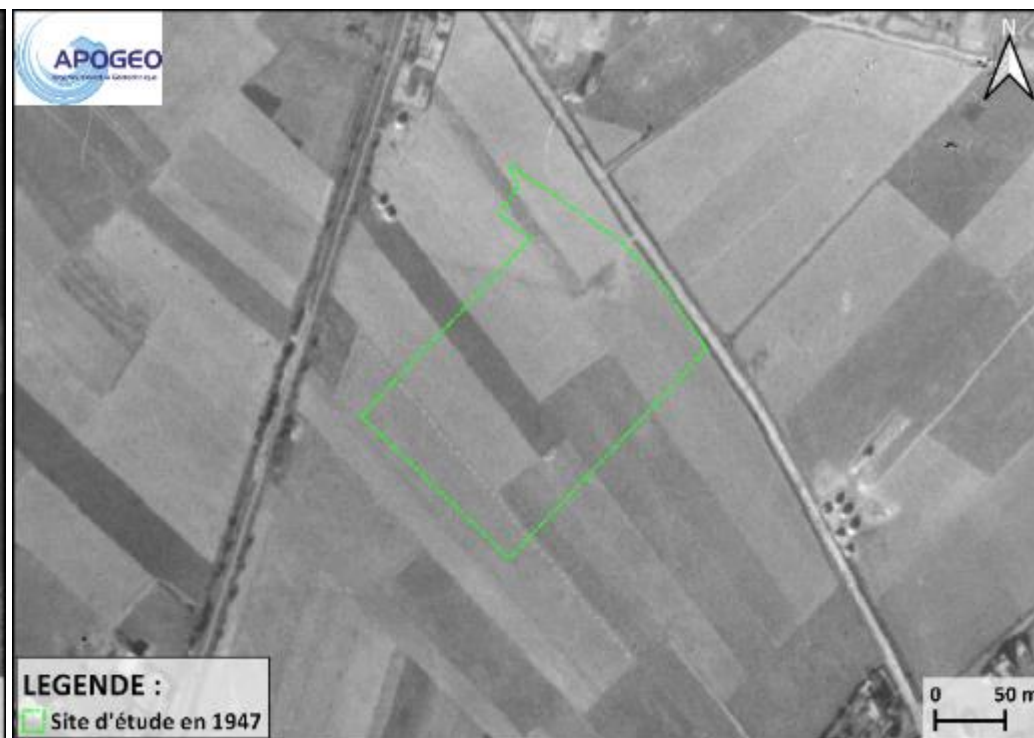
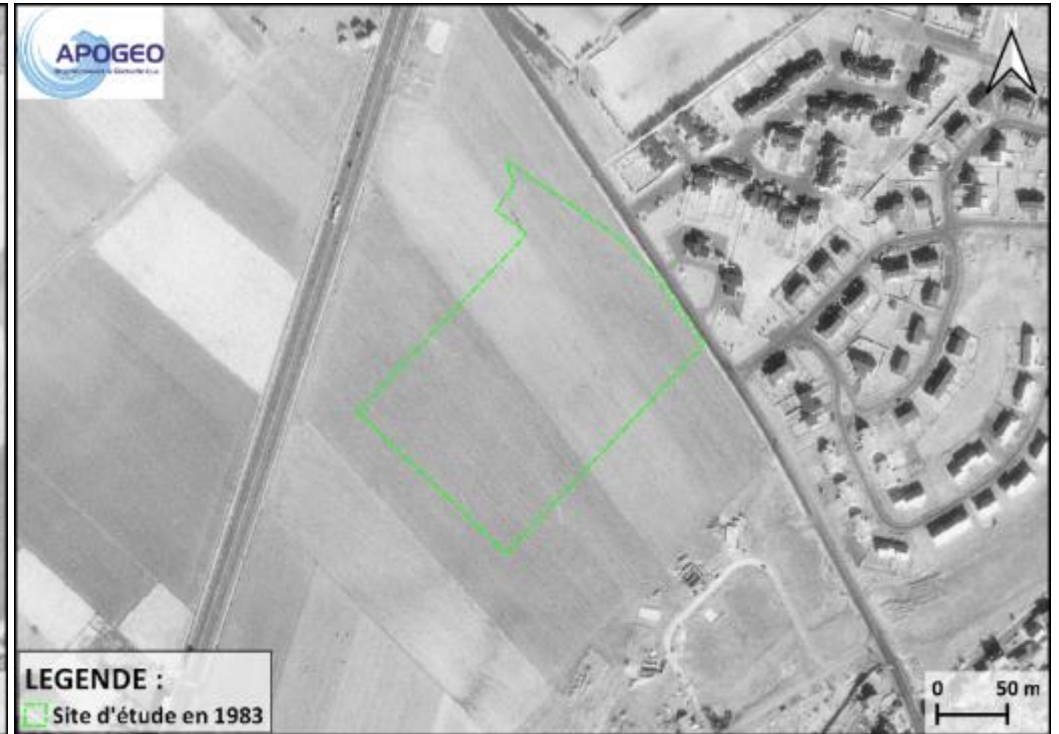
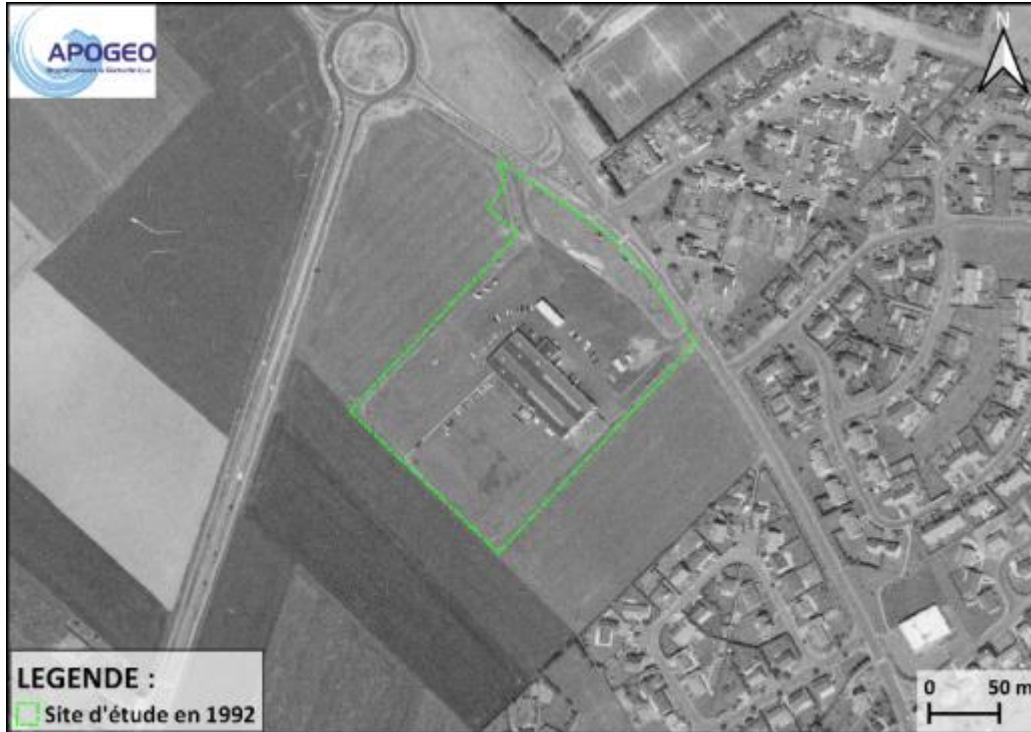
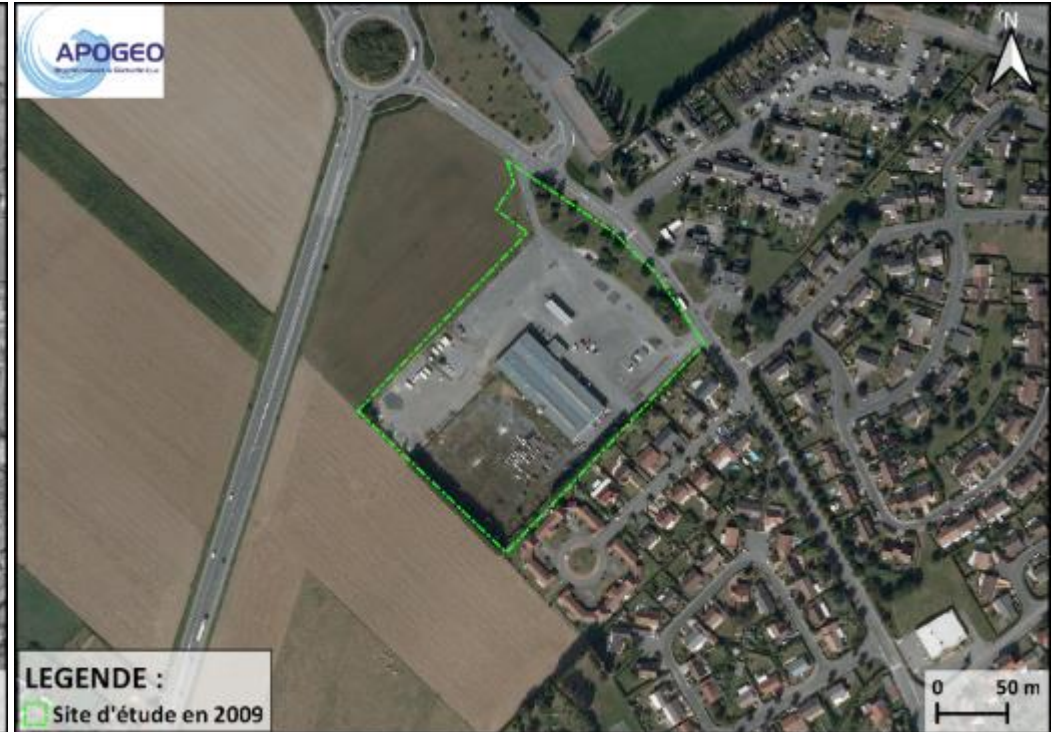
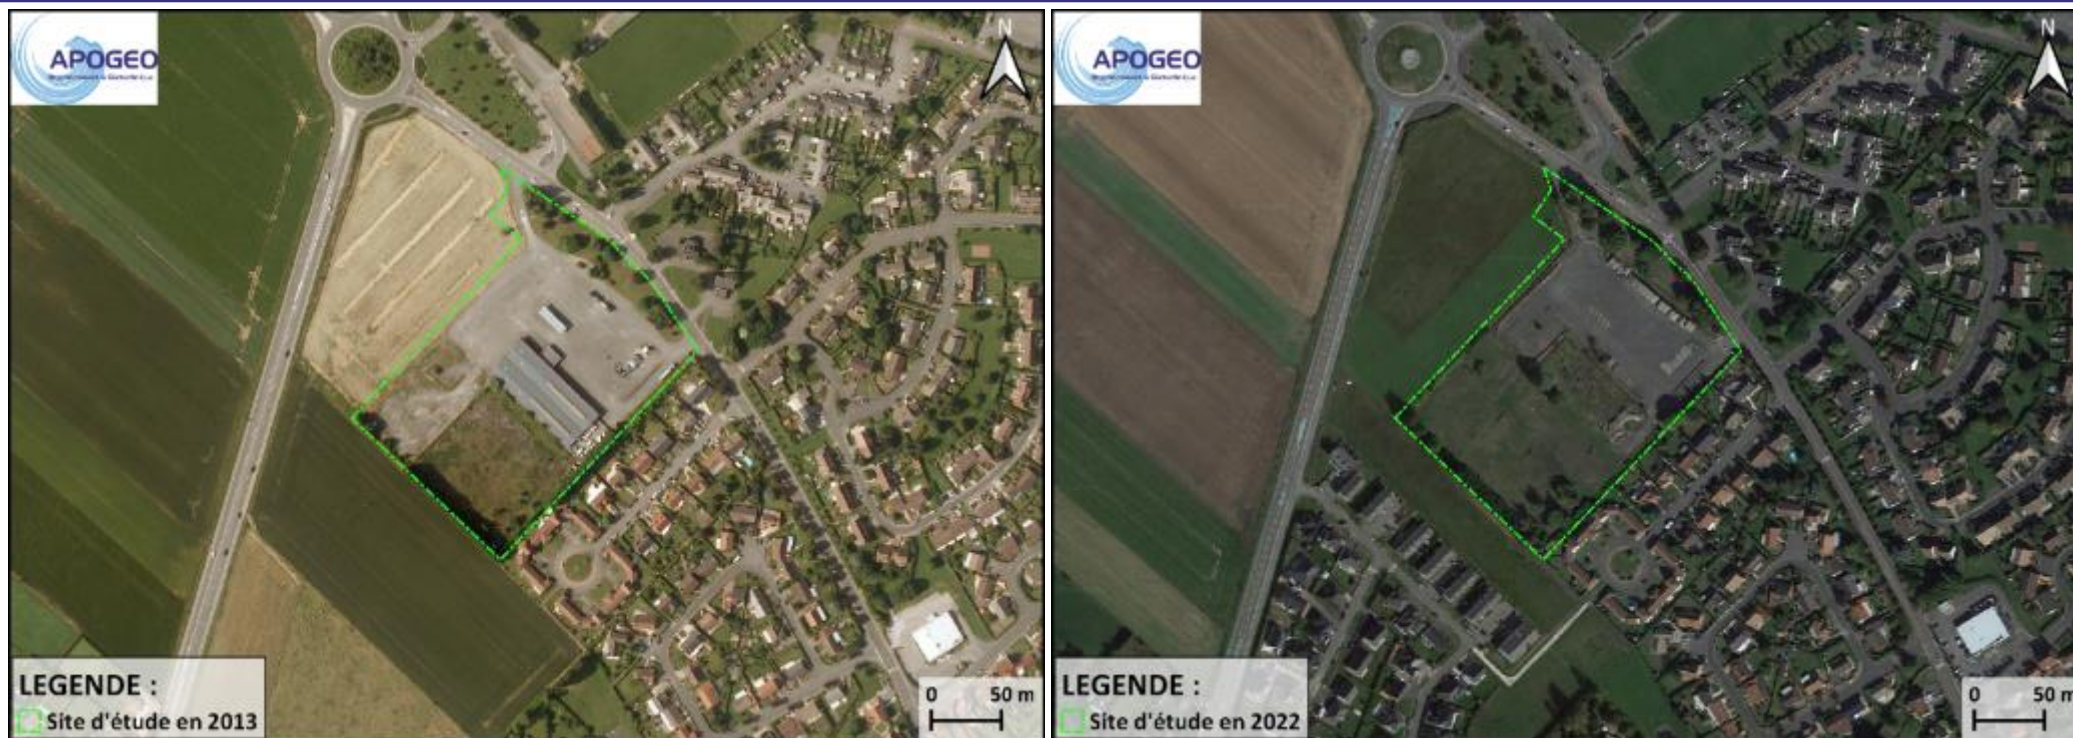
Figure 3 : Photographies aériennes anciennes

| Faits marquants en 1931 | | Faits marquants en 1947 | |
|---|---|---|---|
| L'environnement du site est rural avec la présence de champs, de quelques habitations et d'une ligne de chemin de fer. | Le site d'étude est constitué de champs. | Aucune modification notable. | Aucune modification notable. |

| Faits marquants en 1967 | | Faits marquants en 1983 | |
|---|---|---|---|
| Aucune modification notable à l'exception de la construction de l'actuelle avenue du Canada au profit de la ligne de chemin de fer à l'Ouest. | Aucune modification notable. | Développement urbain avec la construction de nouvelles habitations à l'Est et de terrains de sport au Nord. | Aucune modification notable. |

| Faits marquants en 1992 | | Faits marquants en 2009 | |
|---|---|---|---|
| Le développement urbain continue avec la construction de plusieurs habitations au Sud-Est du site. | Construction du bâtiment, de la station-service et de l'aire de lavage. | Construction d'habitations sur la parcelle à l'Est du site. | Aucune modification notable.<br>On observe un parc automobile sur la partie Sud du site. |

| Faits marquants en 2013 | | Faits marquants en 2022 | |
|---|---|---|---|
| Aucune modification notable. | Aucune modification notable. On constate la zone de stockage de matériaux divers au Sud-Est du bâtiment. | Construction d'habitations sur les parcelles au Sud-Ouest du site. | Déconstruction du bâtiment et des installations.<br>Présence d'une zone de stockage glissières de sécurité au Nord du site. |

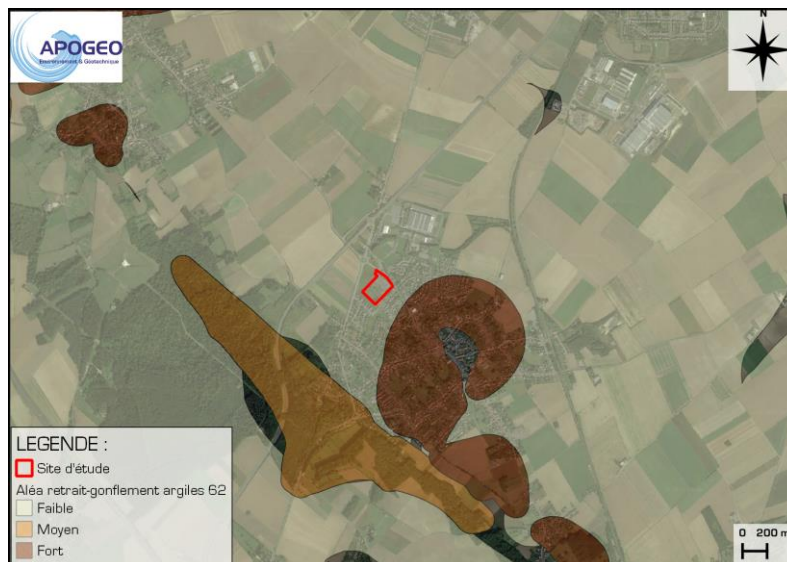
Figure 5 : Carte de l'aléa retrait et gonflement des argiles

Le site se situe dans une zone à risque faible de retrait/gonflement des argiles (mais à proximité d'une zone d'aléa fort).

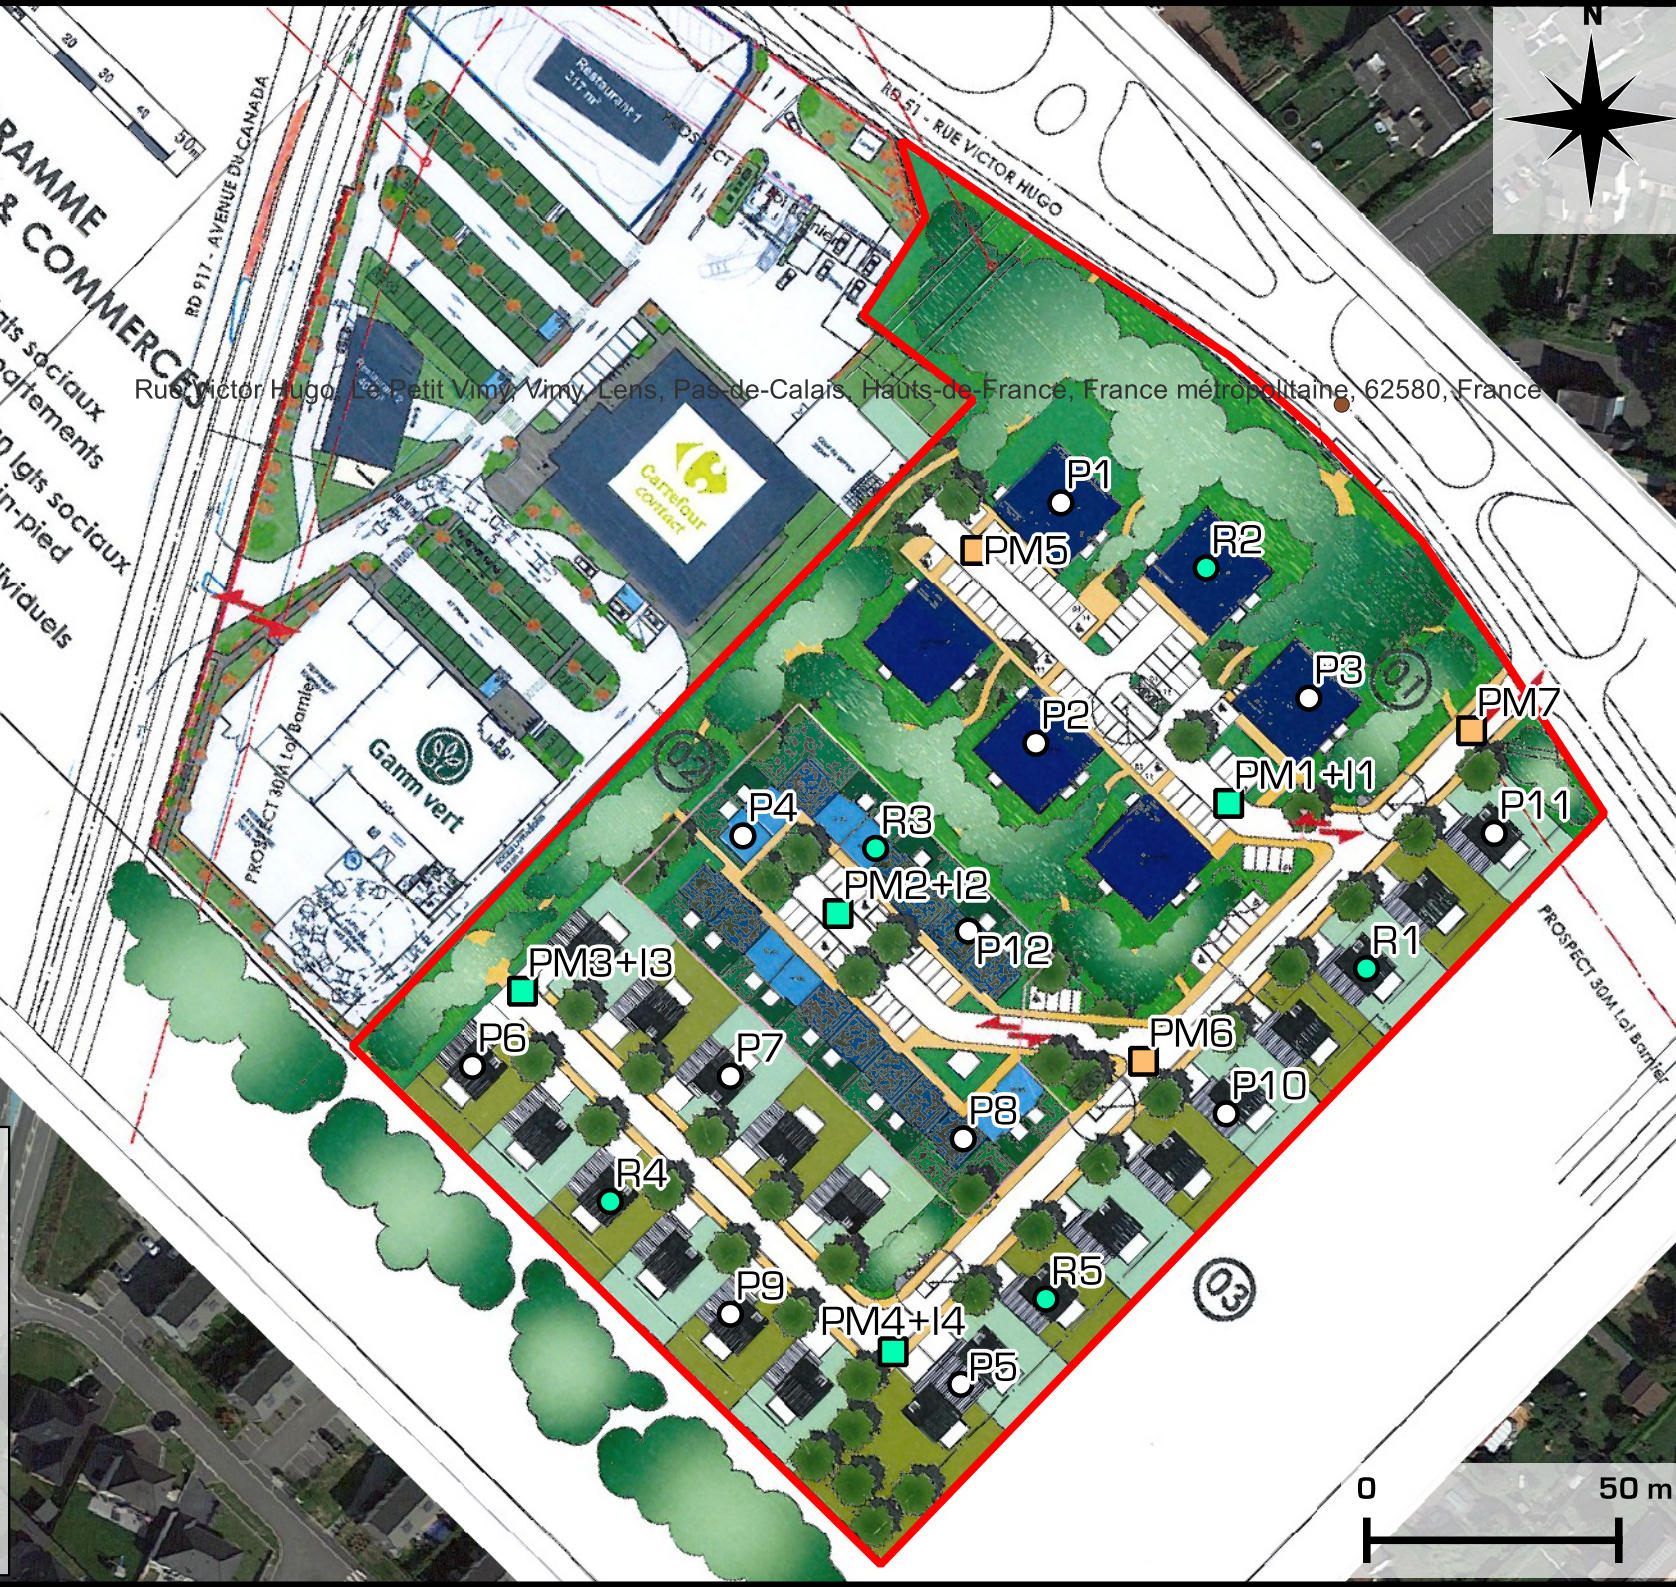
- Site d'étude
- Investigations
  - Sondage géologique
  - Essai pénétrométrique
  - Fouille
  - Fouille + Essai d'infiltration

L'implantation des investigations réalisées (essais au pénétromètre statique, fouilles, sondages lithologiques) est repérée sur les plans joints en annexe 7.
