## Annexe n°4 - photographies du 6 février 2025

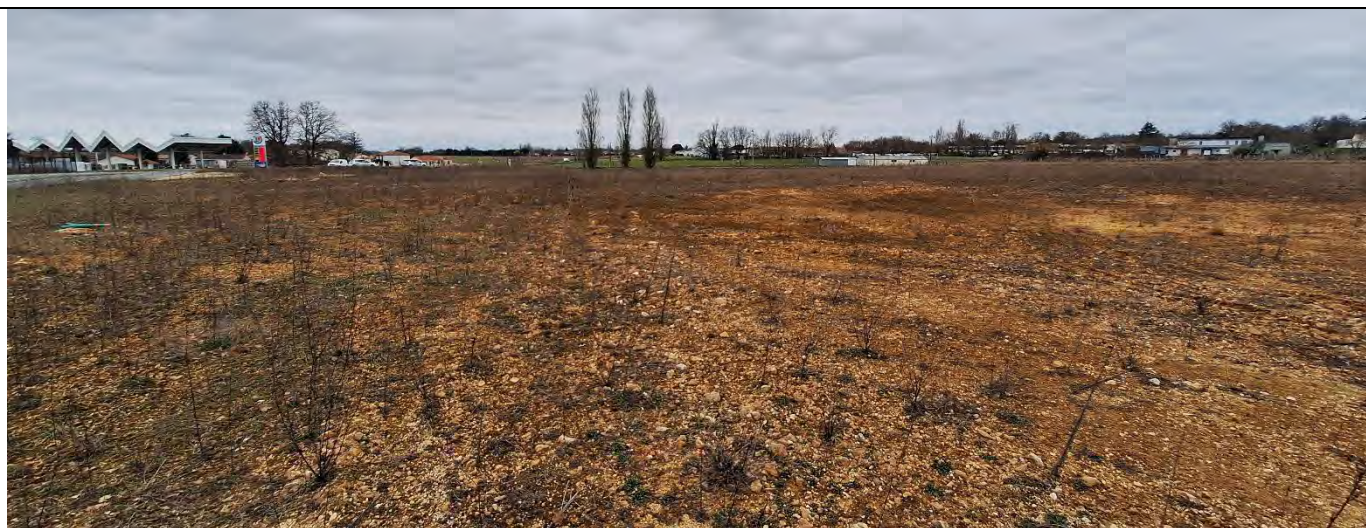
Fig. 2 : Photos du 6 février 2025. Vue à partir de l'ouest : friche peu végétalisée où le rocher affleure, recouvert çà-et-là, par des remblais de même nature, issus du terrassement de la voie nouvelle en 2021.

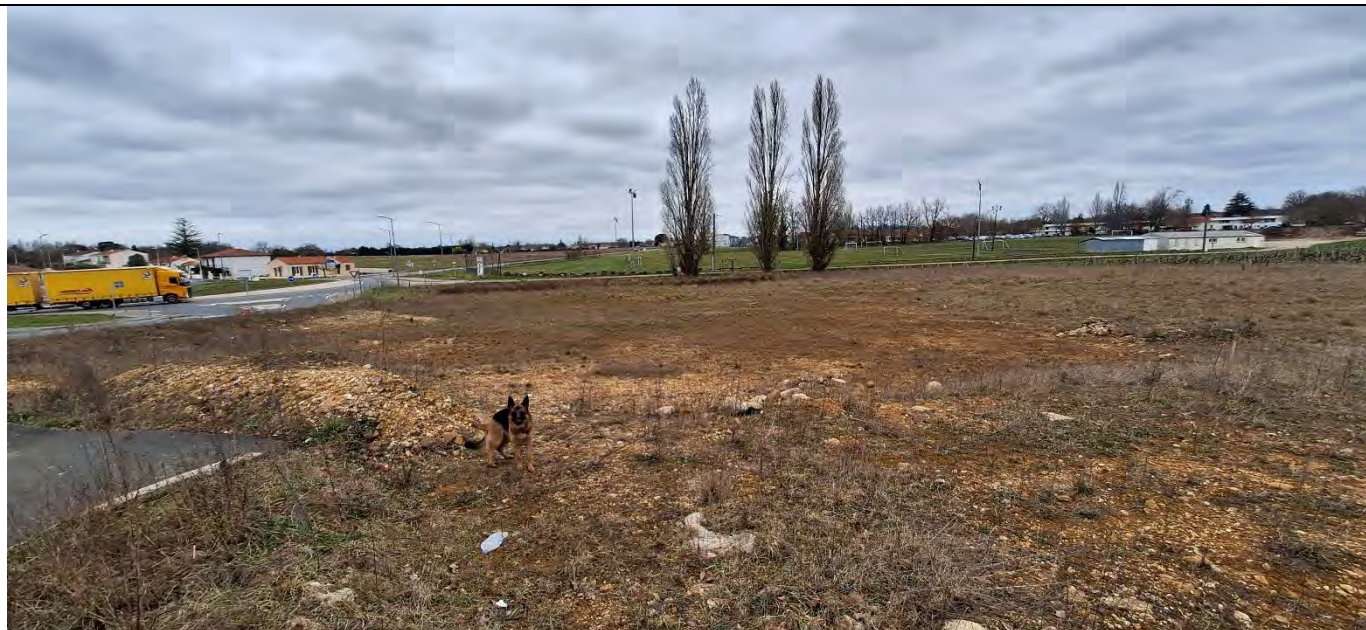
Vue vers l'ouest et la partie basse du site (parcelle AE0081). On distingue dans le fond les 3 peupliers noirs, seuls arbres en lisière du site et sur le domaine public.

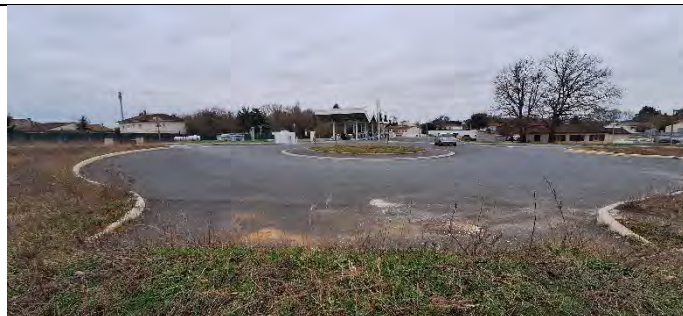
Vue du rond-point d'entrée déjà aménagé. Cette voirie, viabilisée (réseaux EU, EP, etc.), sera restituée à la collectivité.

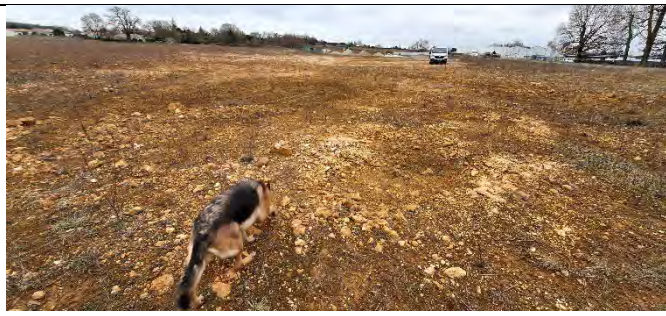
Vue vers l'est (parcelle AE80). Près de la route, le rocher calcaire affleure ou est recouvert d'un sol éluvial de moins de 1 m d'épaisseur.

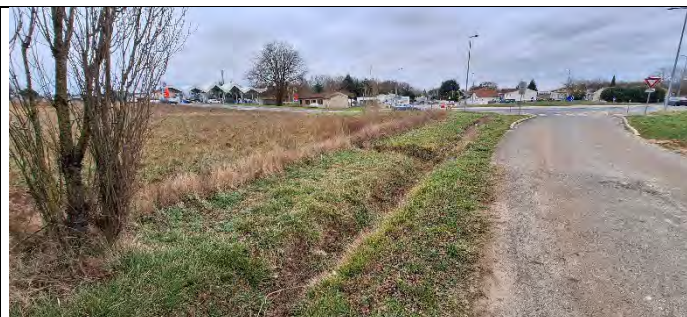
Fossé pluvial bordant le site à l'ouest (domaine public).

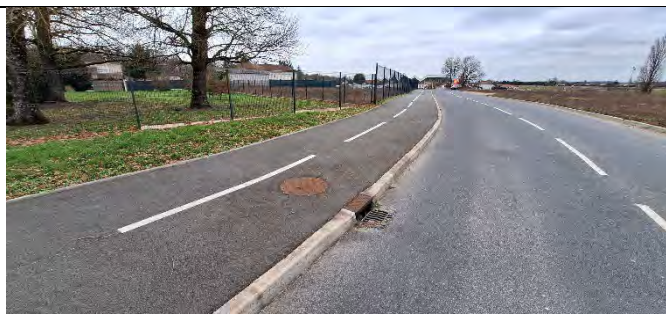
Longeant le site au sud, la voie d'accès, viabilisée. Ce bassin versant routier est intercepté et est géré par le bassin de rétention existant.

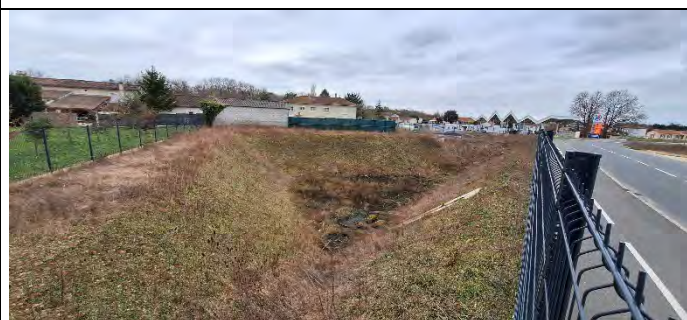
Bassin de rétention des eaux pluviales du site, d'un volume de 600 m<sup>3</sup>. Il est situé à proximité de la station-service. Parcelle AE77).

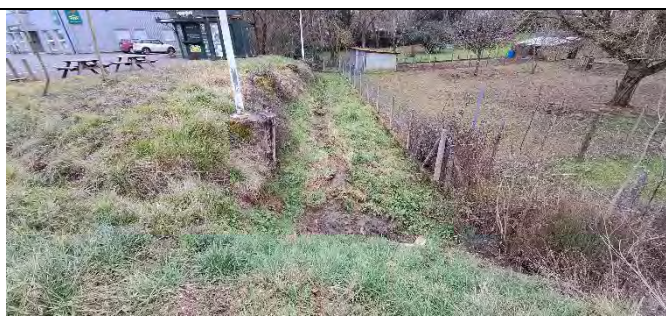
Fossé en aval du site, aboutissant via plusieurs fossés à la Seugne, située à 1,3 km en aval.
