**PBM SERVICES  
SITE PREFA 26**

**SAINT-JUST-DE-CLAIX (38)**

**ÉVALUATION DU RISQUE DE POLLUTION – PHASE 1**

**Référence :** SLC/10.3721/07-2018/ERP1/v1  
**Rédacteur :** Sylvie Leclerc  
**Relecteur :** Théo Bernard  
**Rapport émis le :** 17 juillet 2018

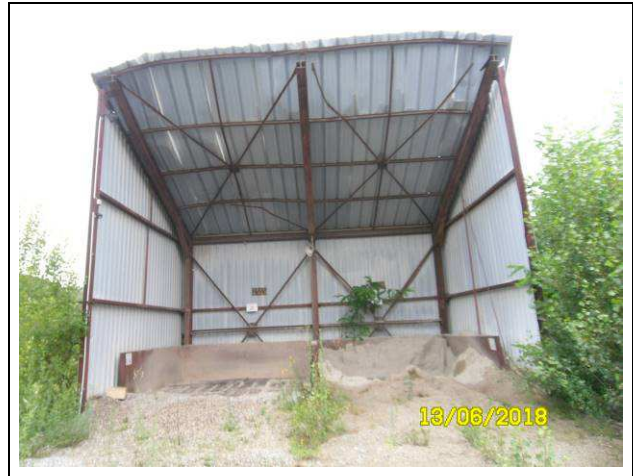
Vue du stockage des granulats sous abri au nord.

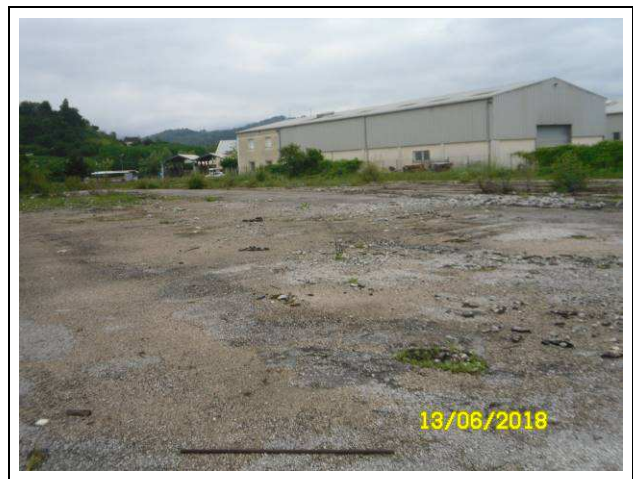
Vue d'une ancienne zone de stockage des ferrallages.

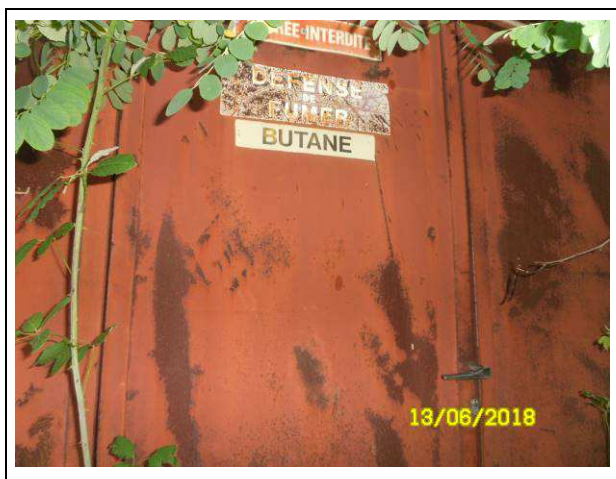
L'ancienne chaudière présente au droit du site a pu fonctionner avec du fioul, selon les indications relevées dans la chaufferie du site, lors de la visite effectuée en 2018. Celui-ci pouvait être contenu dans un réservoir aérien ou enterré.

Toutefois, lors de la visite de juin 2018, il n'a pas été identifié de réservoir enterré ni évent, dans les zones accessibles au niveau ou à proximité du local de la chaudière. Et selon M. MOURIER, il n'y a pas de cuve enterrée au droit du site.

Vue de l'accès à l'ancienne chaudière du site.

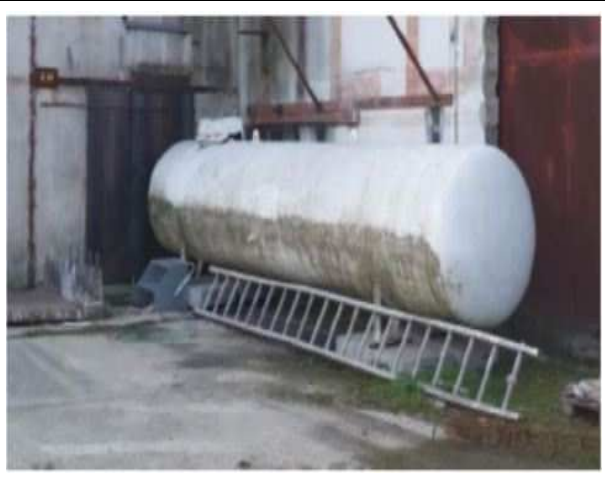
Vue de la citerne de gaz.

La cuve à Gaz présente sur le site va être reprise par ANTARGAZ qui en est le propriétaire.

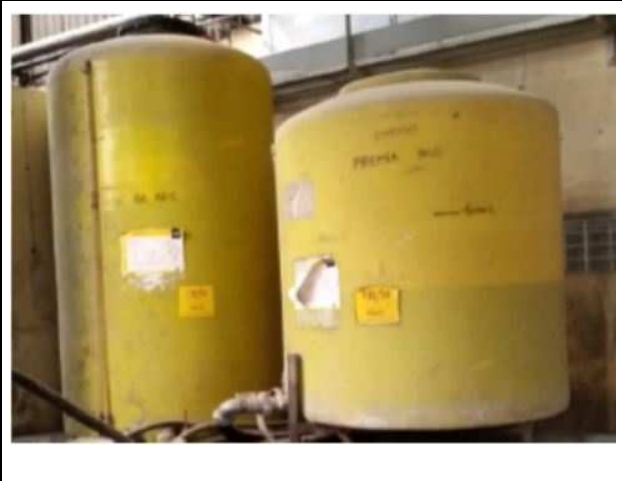
Vue des cuves aériennes d'huile et d'adjuvants.

Les 3 cuves à huiles et adjuvants du site vont être récupérées par le fournisseur qui en est le propriétaire.

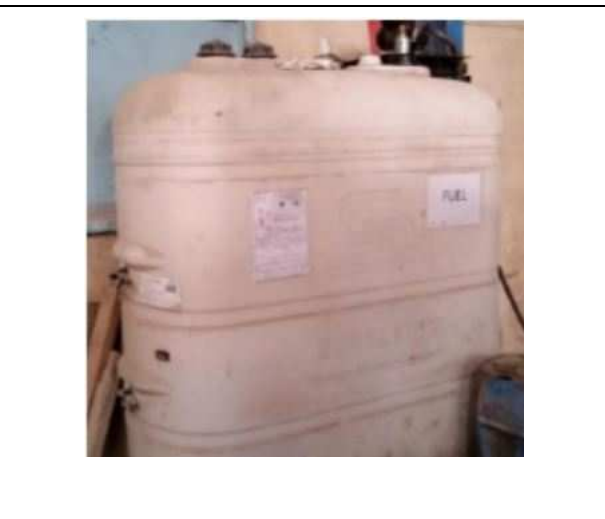
Vue de la cuve aérienne de fioul.

La cuve à fuel du site étant mobile, celle-ci sera également transférée vers un autre site de production du groupe.

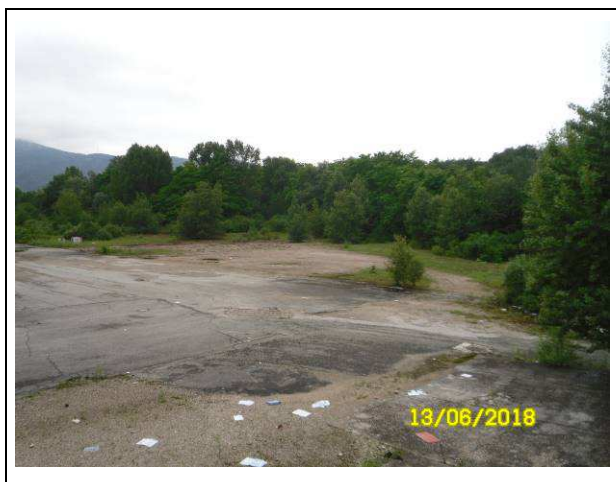
Par ailleurs, lors de notre visite, il est apparu que des remblaiements dans certaines parties du site, notamment au sud et au sud-ouest, ont pu être effectués par le passé, avec des matériaux divers (rebuts de fabrication ?).

Vue au sud-ouest de la parcelle ZI 183.

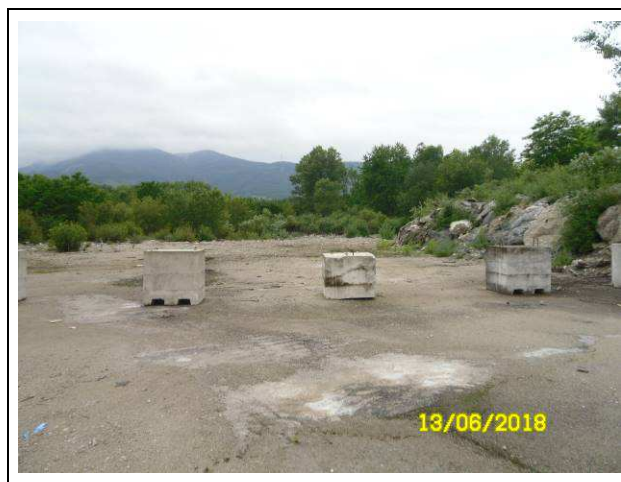
Vue au sud de la parcelle ZI 183.

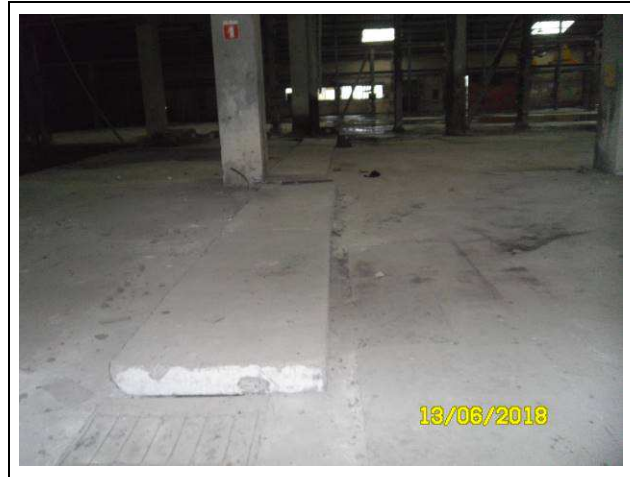
Un caniveau d'évacuation des eaux de nettoyage des outils de production est présent dans les ateliers. Il est raccordé à un bac de décantation. Selon M. Mourier, celui-ci était régulièrement curé. Les résidus de décantation étaient alors déposés et stockés sur une parcelle à l'ouest du site, à l'ouest de la rue de Valensole. Cette zone n'est pas incluse dans le périmètre de la présente étude.

Vue de la canalisation d'évacuation des eaux de lavage dans l'atelier de production.

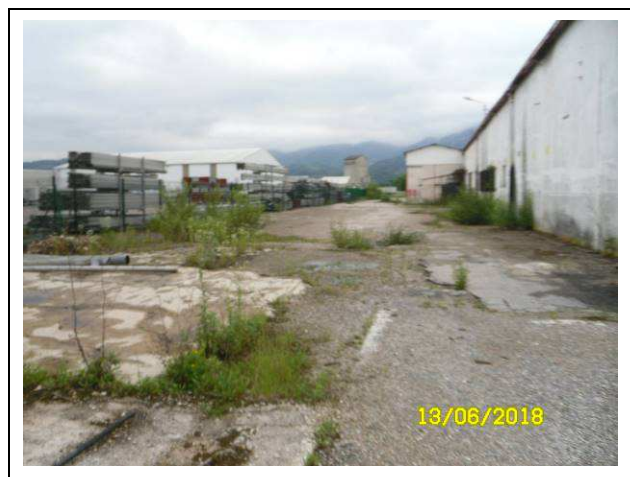
Vue des zones de stockage de ferrailles en extérieur.

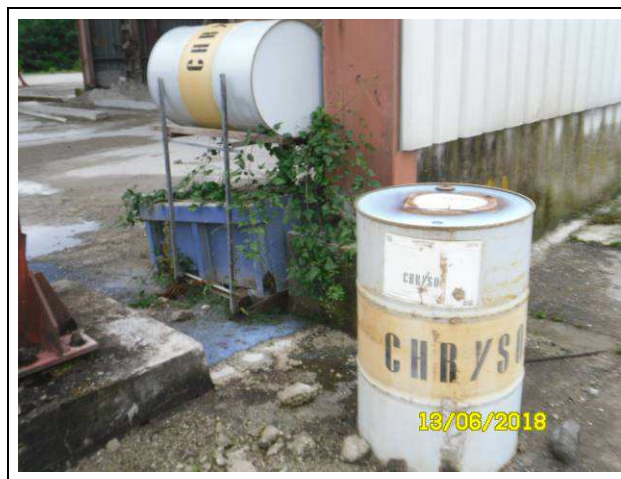
Vue des 2 fûts d'huile à éliminer.

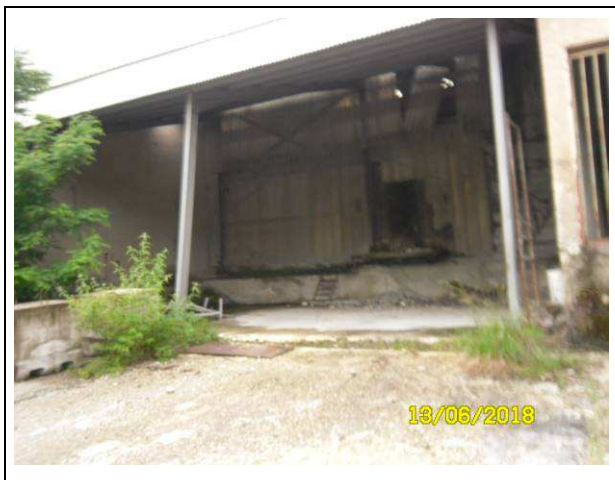
Il n'existe pas de séparateur à hydrocarbures sur le réseau de collecte des eaux de lavage ni sur celui des eaux pluviales du site, selon M. Mourier.

Vue vers le bac de décantation contre la façade ouest du bâtiment.

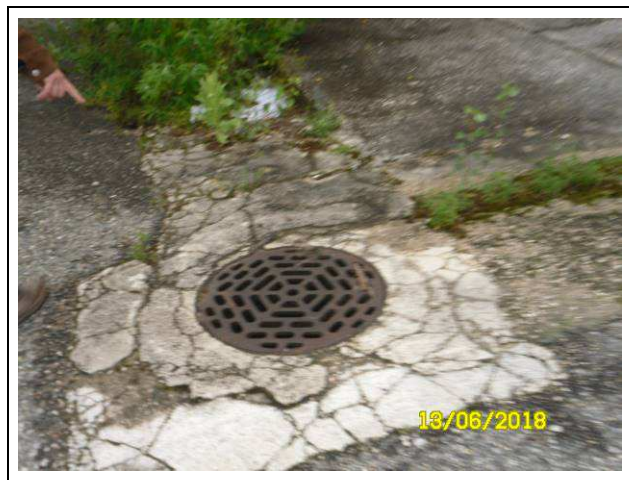
Les eaux pluviales de ruissellement du site sont évacuées dans le milieu naturel au droit du site (infiltration).

Vue d'une grille d'évacuation des eaux pluviales du site.
