**PBM SERVICES  
SITE PREFA 26**

**SAINT-JUST-DE-CLAIX (38)**

**ÉVALUATION DU RISQUE DE POLLUTION – PHASE 2**

**Référence :** SLC/90.3787/09-2018/ERP2/V1  
**Rédacteur :** Sylvie LECLERC  
**Relecteur :** Jérôme BOUVIER MARTIN  
**Rapport émis le :** 21 septembre 2018

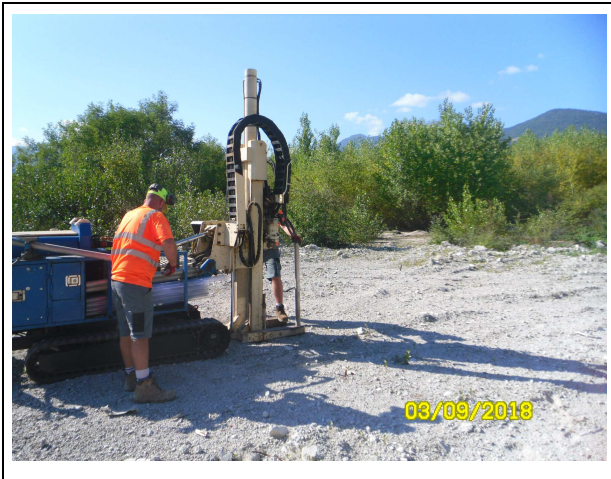
| Sondages | | Échantillonnage | | |
|---|---|---|---|---|
| S1 | 4,0 m | 0 à 1,0 m | S1 | Remblais gris (résidus béton), sables rouges et galets |

Vue de l'implantation du carottage S1.

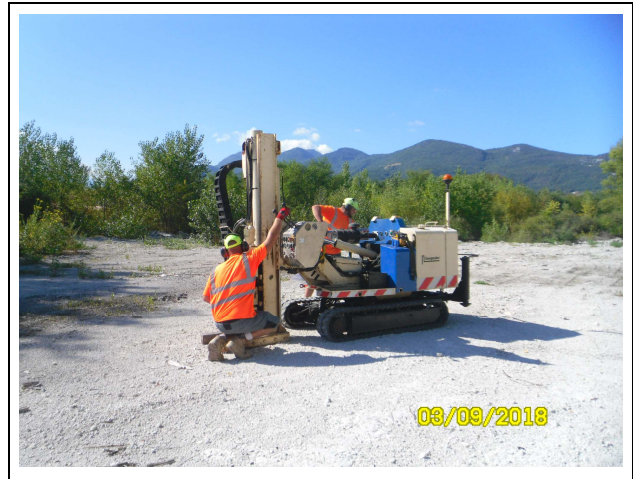
| Sondages | | Échantillonnage | | |
|---|---|---|---|---|
| S2 | 4,0 m | 0 à 1,2 m | S2 | Remblais gris (résidus béton), sables rouges et galets |

Vue du carottage S2.

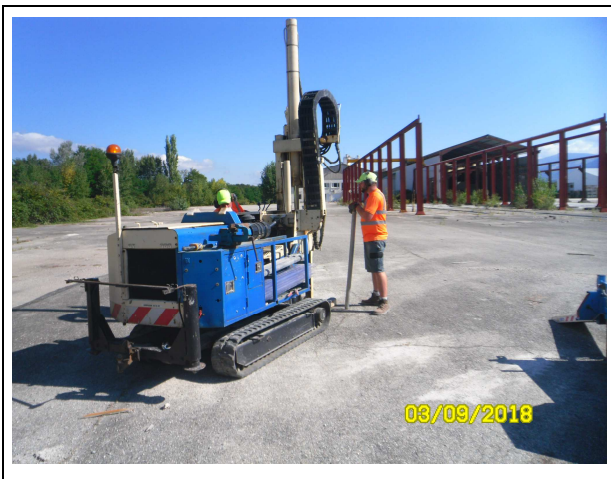
| Sondages | | Échantillonnage | | |
|---|---|---|---|---|
| S3 | 4,0 m | 0,4 à 1,2 m | S3 | Remblais puis limons argilo-silteux marron et graviers |

Vue du carottage S3.

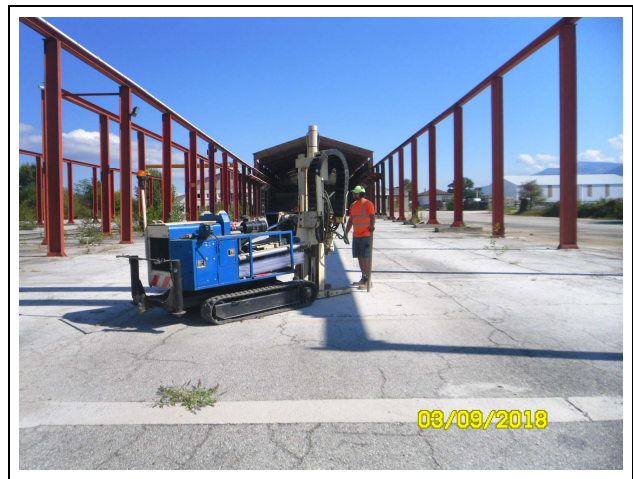
| Sondages | | Échantillonnage | | |
|---|---|---|---|---|
| S4 | 4,0 m | 1,0 à 2,0 m | S4 | Graves en place (galets, graviers dans matrice silto-argileuse marron) |

Vue du carottage S4.

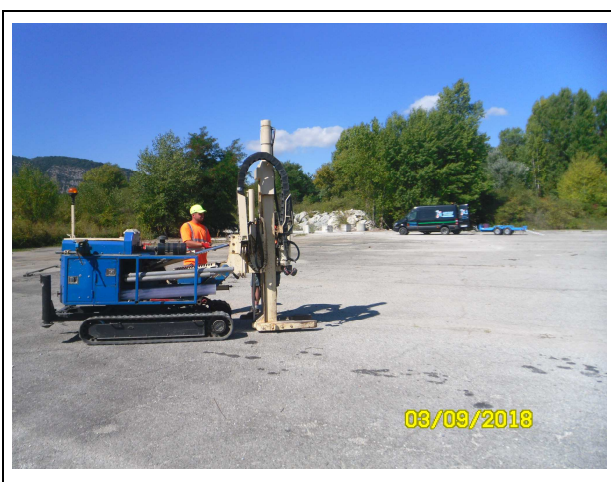
| Sondages | | Échantillonnage | | |
|---|---|---|---|---|
| S5 | 4,0 m | 0,4 à 1,2 m | S5 | Graves en place (galets, graviers dans matrice silto-argileuse marron) |

Vue du carottage S5.

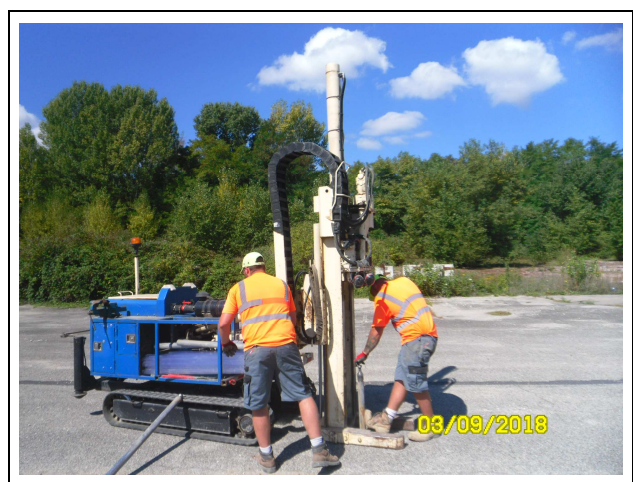
| Sondages | | Échantillonnage | | |
|---|---|---|---|---|
| S6 | 4,0 m | 0,4 à 1,5 m | S6 | Limons argilo-silteux à graviers et galets |

Vue du carottage S6.

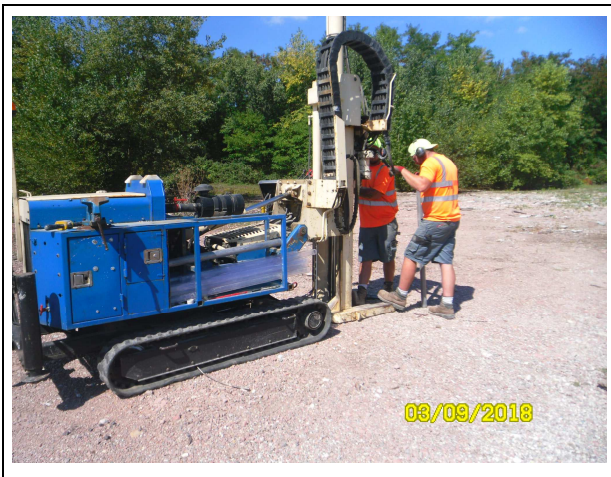
| Sondages | | Échantillonnage | | |
|---|---|---|---|---|
| S7 | 4,0 m | 0 à 1,0 m | S7 | Remblais de sables rouges et galets |

Vue du carottage S7.

**Les résultats d'analyses obtenus mettent en évidence un impact de pollution faible (S9=380 mg/kg) à modéré (S7 = 690 mg/kg, S8 = 1700 mg/kg). Ces teneurs ne remettent pas en cause l'usage industriel du site.**

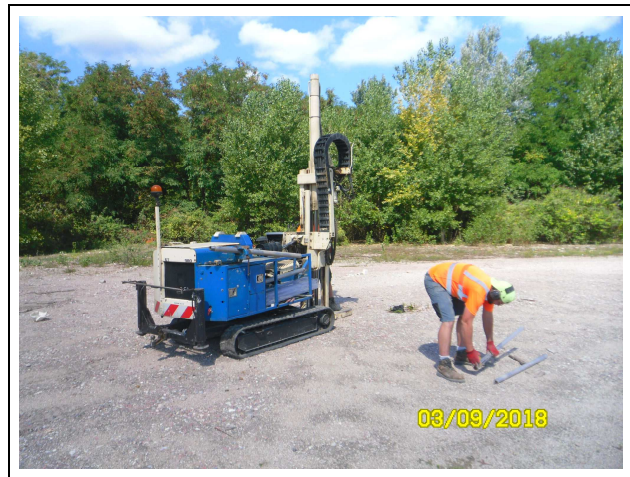
| Sondages | | Échantillonnage | | |
|---|---|---|---|---|
| S8 | 4,0 m | 0,2 à 2,5 m | S8 | Remblais de sables rouges, jaunes, graviers et galets |

Vue du carottage S8.

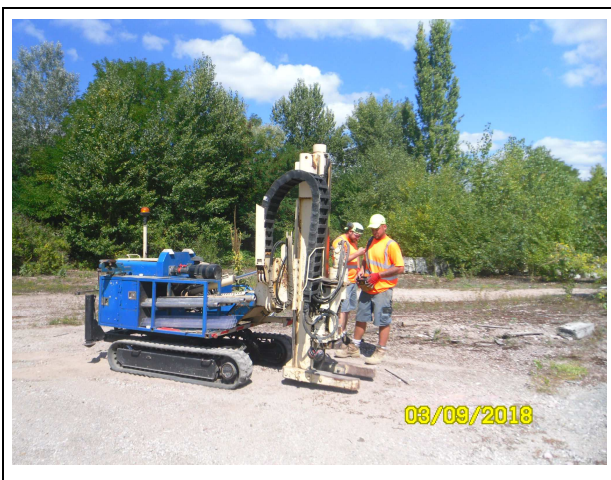
| Sondages | | Échantillonnage | | |
|---|---|---|---|---|
| S9 | 4,0 m | 0 à 2,0 m | S9 | Remblais de sables rouges, noirs, graviers et galets |

Vue du carottage S9.

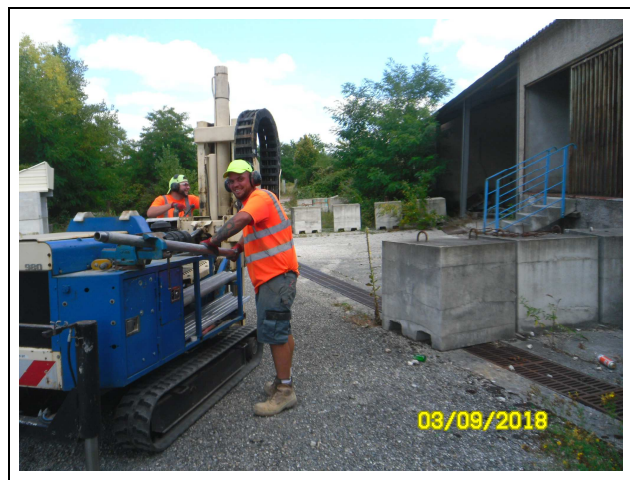
| Sondages | | Échantillonnage | | |
|---|---|---|---|---|
| S10 | 4,0 m | 0,1 à 1,2 m | S10 | Remblais de sables blancs et galets |

Vue du carottage S10.

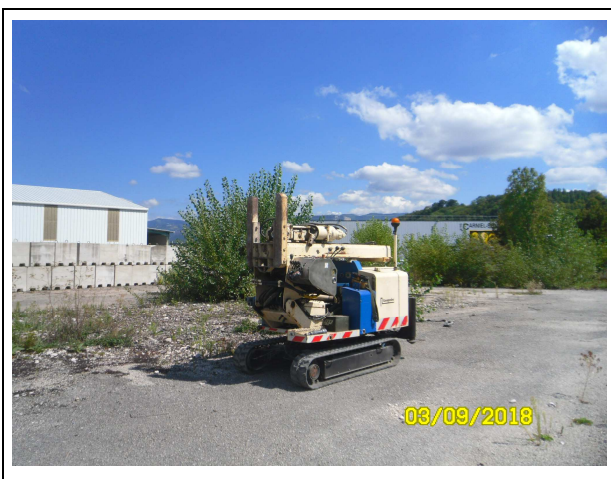
| Sondages | | Échantillonnage | | |
|---|---|---|---|---|
| S11 | 4,0 m | 0,3 à 1,0 m | S11 | Remblais puis limons argilo-sableux marron, galets et graviers |

Vue du carottage S11.

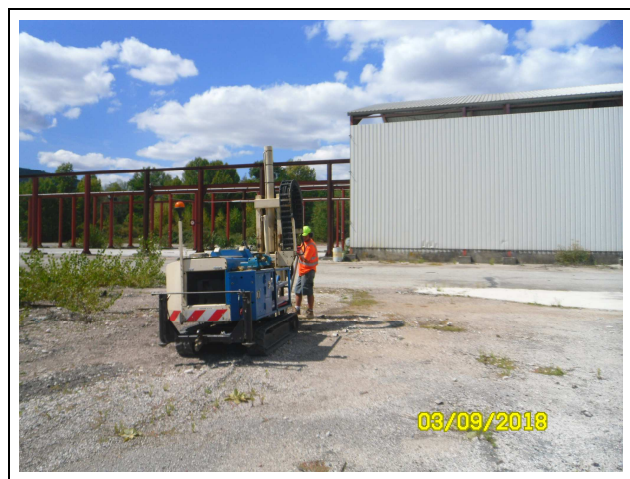
| Sondages | | Échantillonnage | | |
|---|---|---|---|---|
| S12 | 4,0 m | 0,3 à 1,0 m | S12 | Remblais puis limons argilo-sableux marron, galets et graviers |

Vue du carottage S12.
