## Informations complémentaires dans le cadre de l'examen au cas par cas N° 007658/KK P

### 5 – Sensibilité environnementale de la zone d'implantation

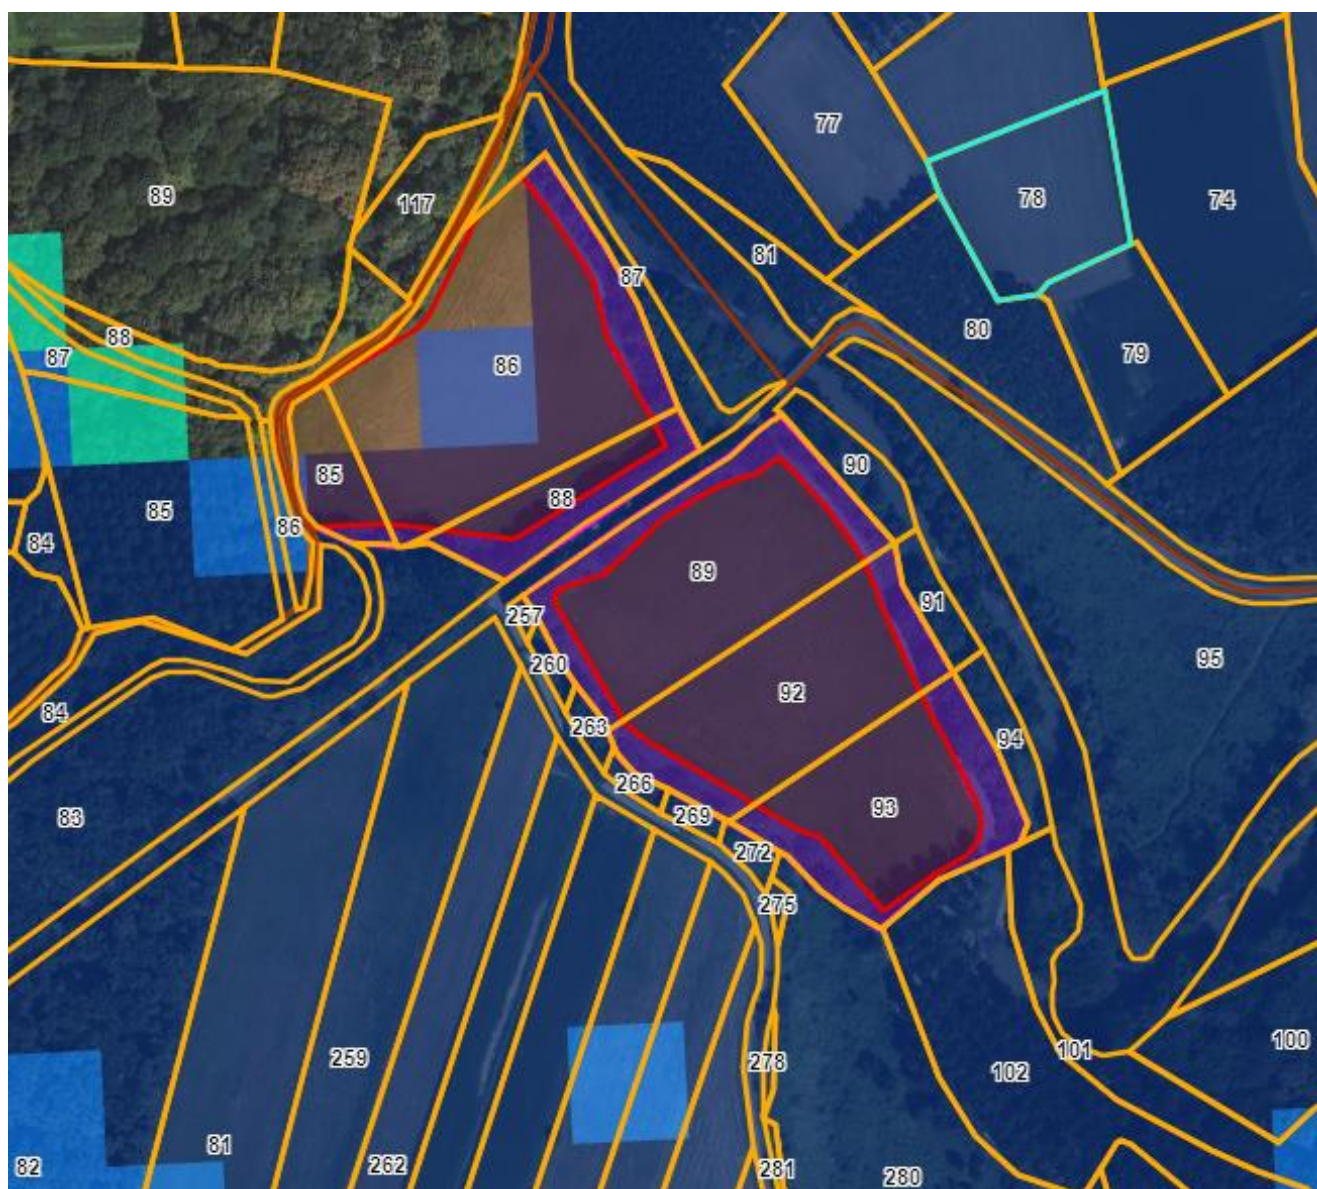
: Emprise du projet

Les cartographies du site <https://sig.reseau-zones-humides.org/> montrent plusieurs parcelles du projet comme milieux potentiellement humides, avec une probabilité forte à très forte :

Ces cartographies ont été présentées au technicien rivière du secteur du Luy pour avis. Une carte plus précise des probabilités de zone humide doit être réalisée sur le secteur, mais à ce jour il n'existe pas d'autre donnée que la carte présentée ci-dessus.

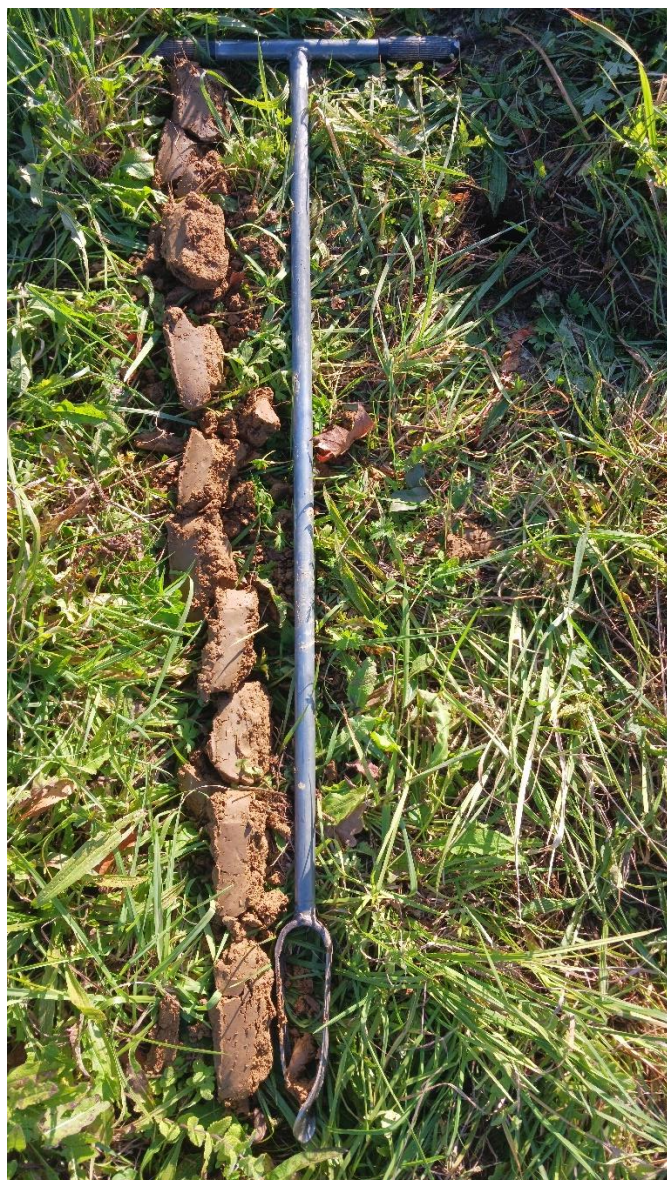
**S-1**

| Numéro du sondage : | S-1 | S-2 | S-3 | S-4 |
|---|---|---|---|---|
| Profondeur d'apparition traits rédoxiques | 90 cm | x | x | x |
| % de tâches | 1 % | 0 % | 0 % | 0 % |
| Profondeur maximale des traits rédoxiques | 100 cm | x | x | x |

Les relevés pédologiques indiquent que les différents sondages ne présentent aucune hydromorphie correspondant à des zones humides.

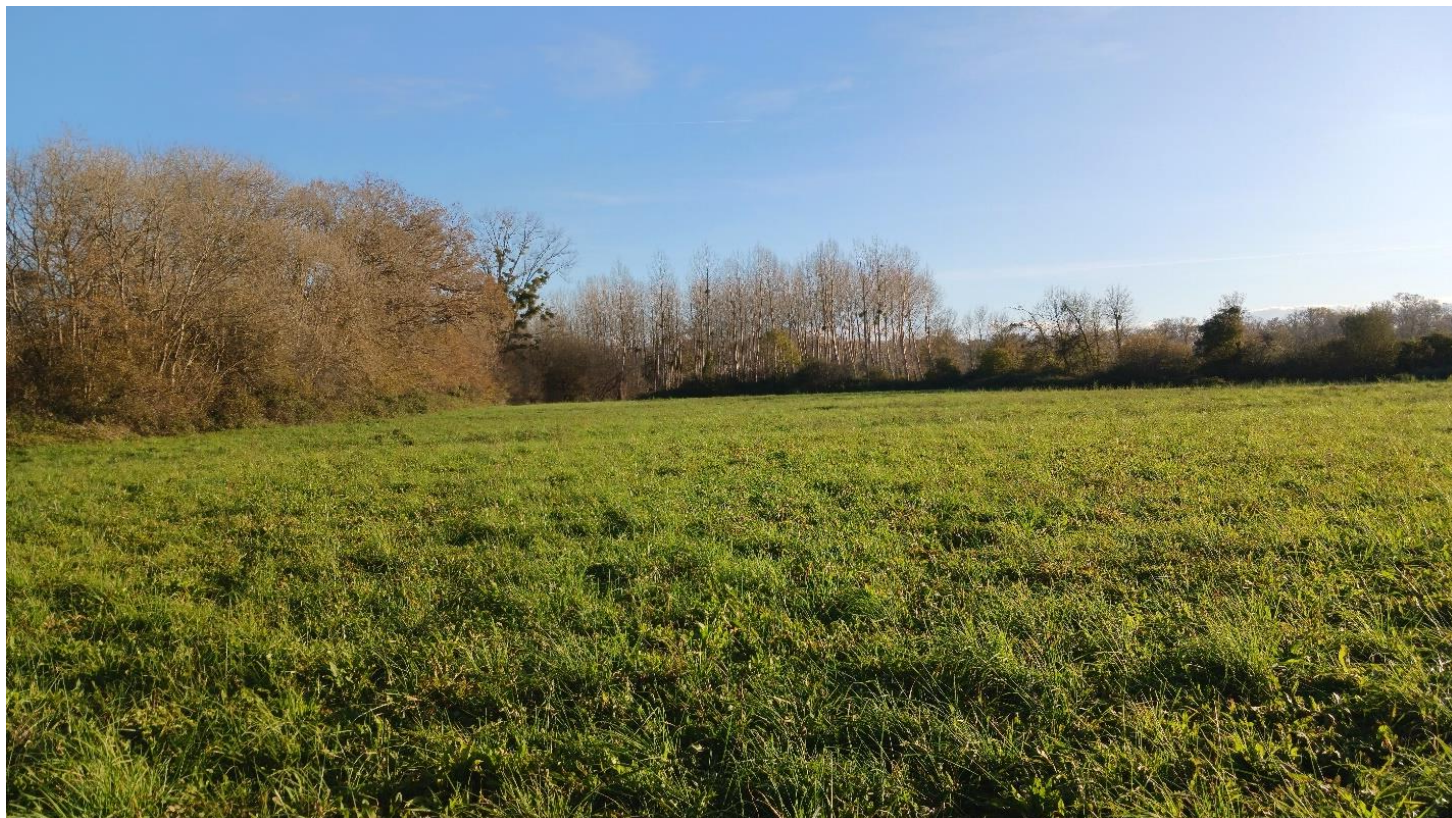
L'aspect du site est en effet une prairie « ordinaire », comme le montre la photo prise le 19 novembre 2025 ci-dessous :
