## Plan des réseaux existants

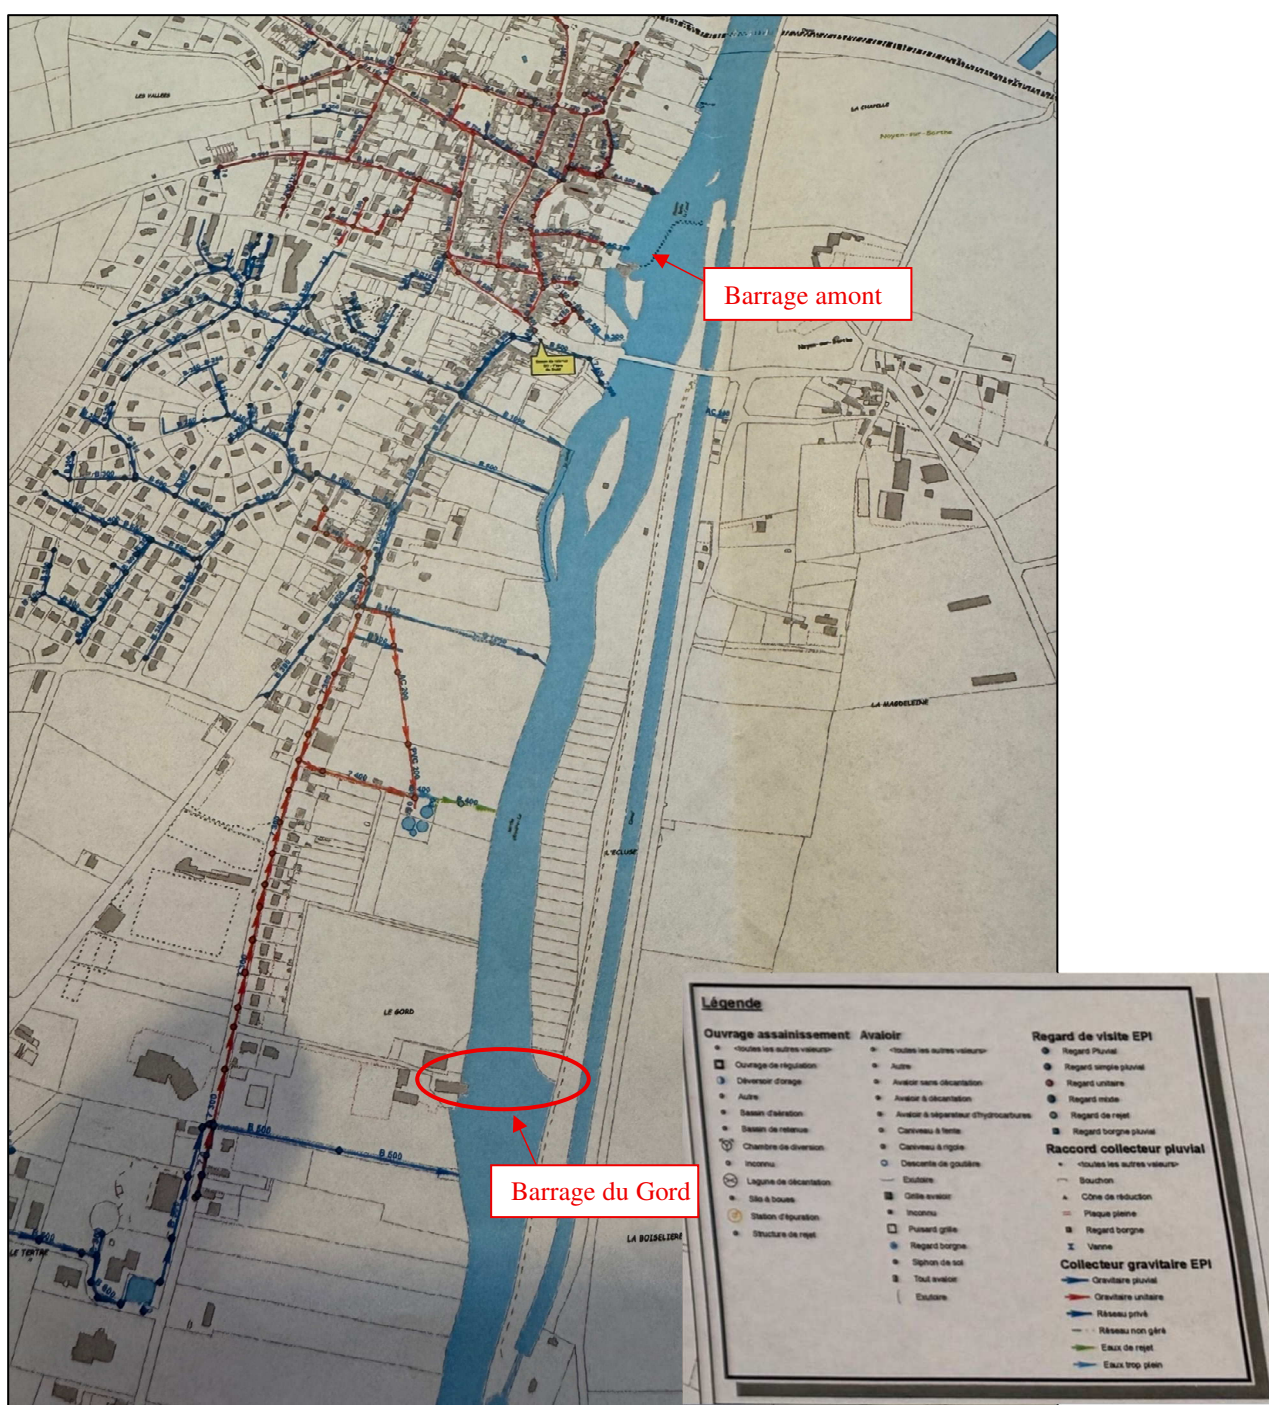
Photo 1 : Plan des réseaux d'eaux pluviales ; 2021 (Source : Mairie)

Les plans communaux des réseaux d'eaux pluviales et d'assainissement indiquent l'absence de rejet dans la zone de remous en rive gauche.

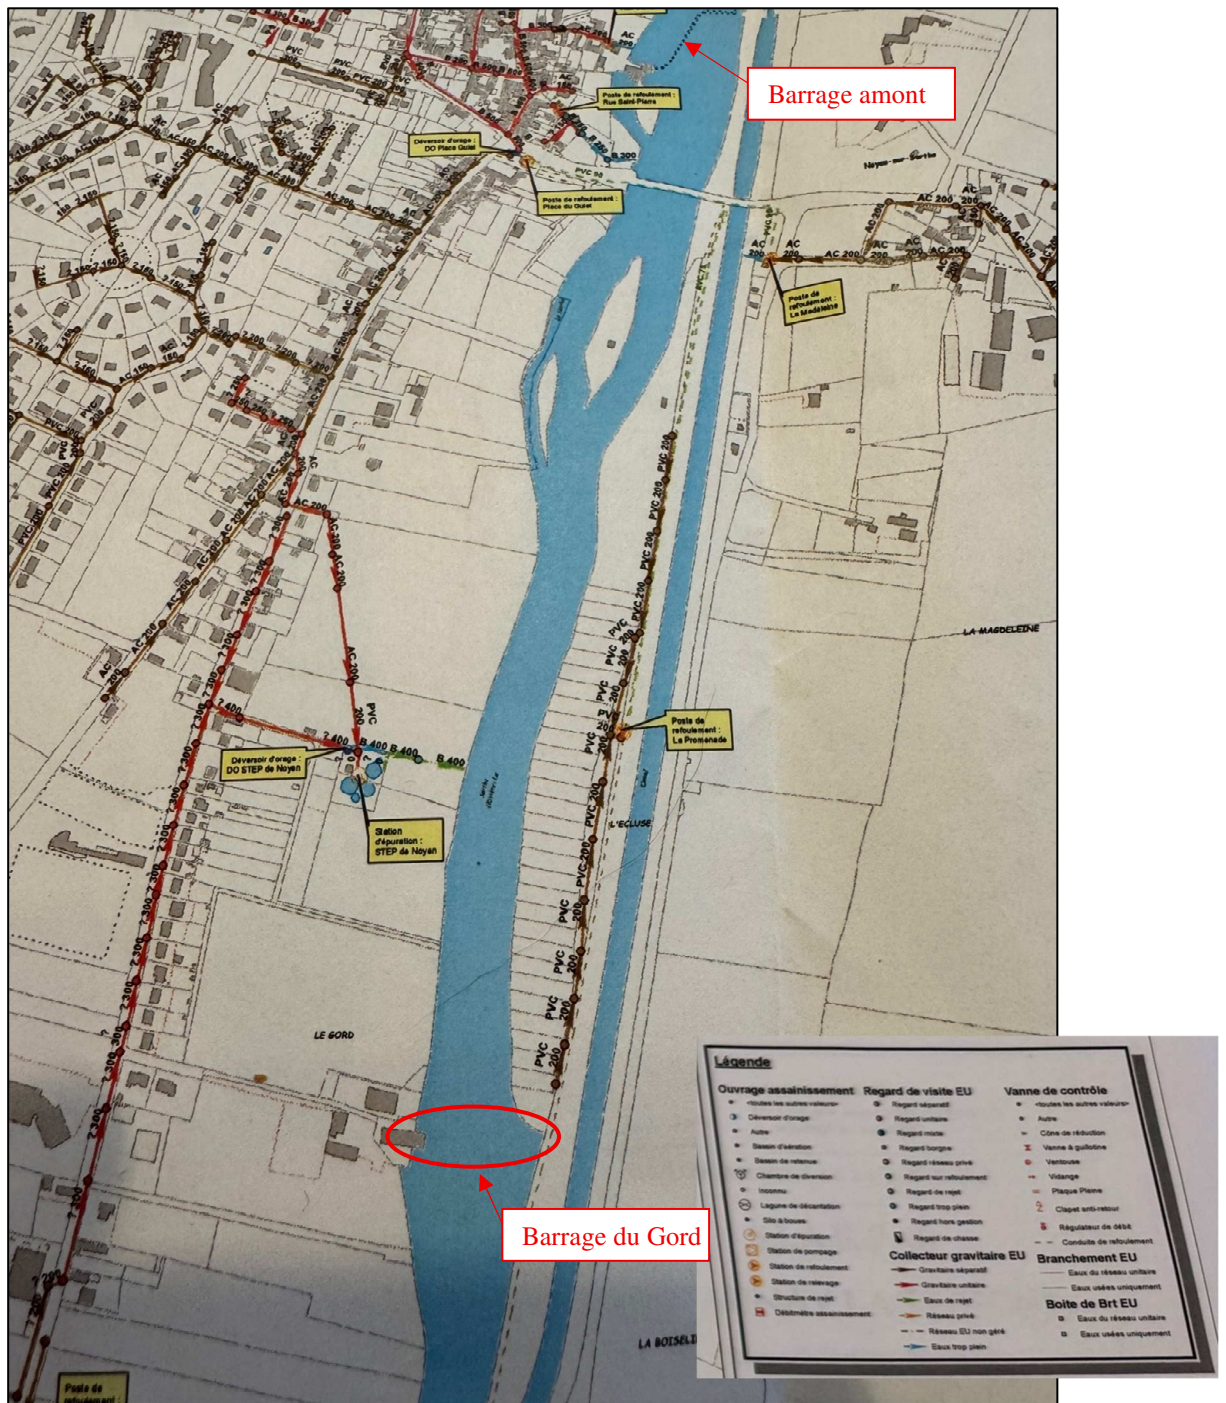
Photo 2 : Plan des réseaux d'assainissement ; 2021 (Source : Mairie)

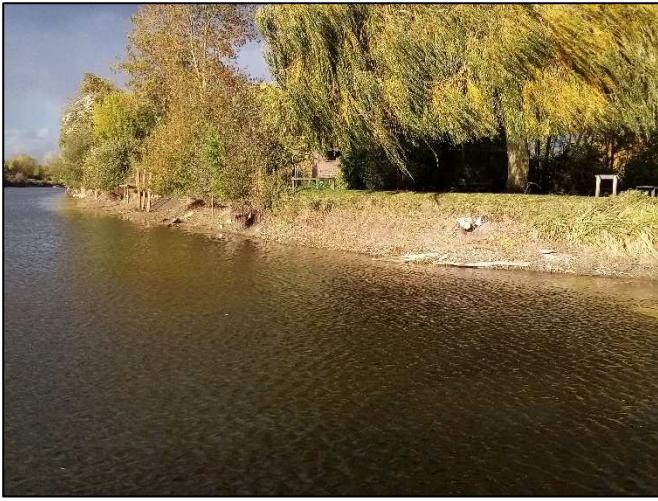
*Photo 3 : Berge rive gauche en amont du barrage*

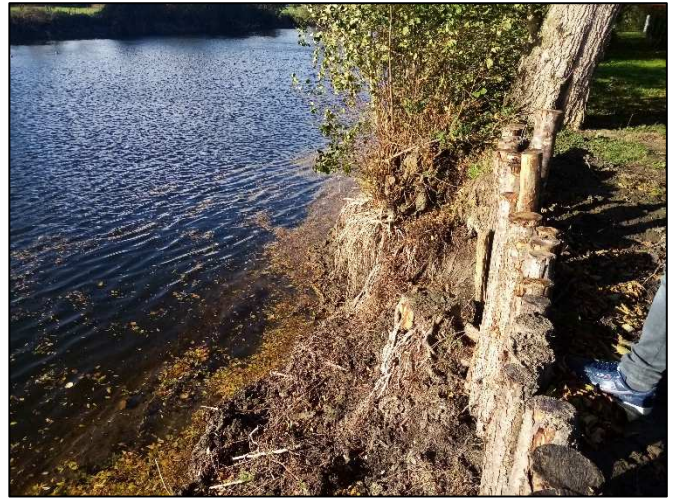
*Photo 4 : Berge d'eau rive gauche, absence de rejet*

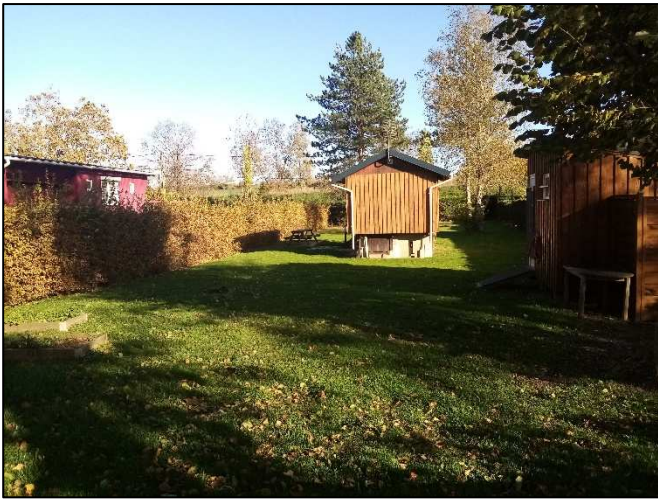
*Photo 5 : Rejet direct sur le sol des eaux pluviales des habitations en rive gauche*

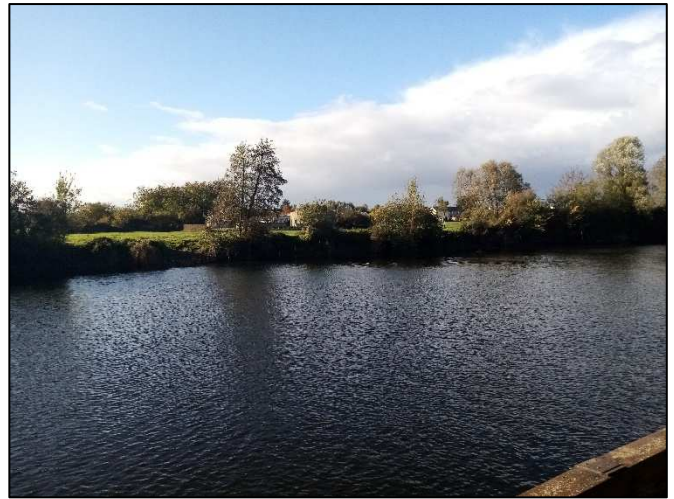
*Photo 6 : Berge rive droite au niveau de la STEP*

En rive droite quelques conduites se rejettent dans la Sarthe. Les photographies des berges, prises durant la période d'écourue (23/10/2025) montrent que leur position en berge est suffisamment élevée pour que la réhausse projetée n'ait pas d'impact sur celles-ci.

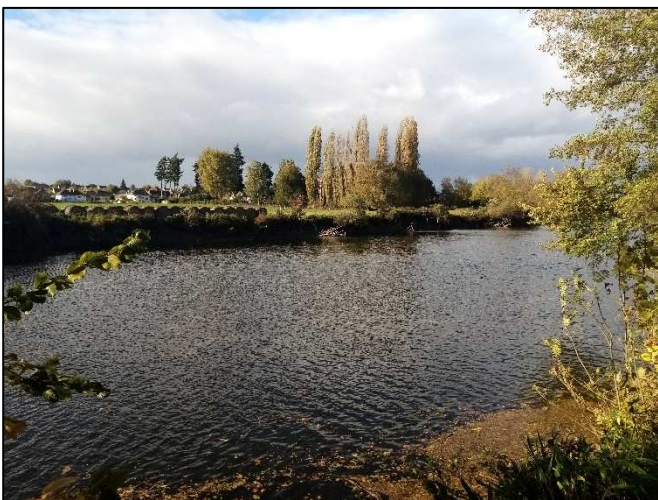
*Photo 7 : Berge rive droite en amont de la STEP*

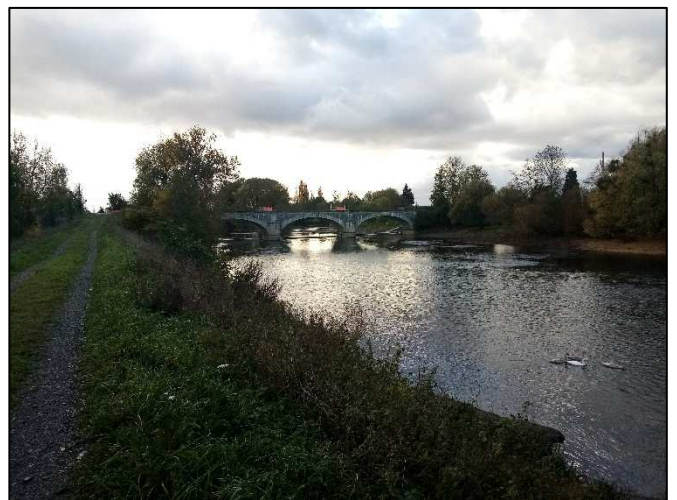
*Photo 8 : Berge rive droite en amont du pont*
