# **Mission INFOS / DIAG**

## **Fossé Pâté – Fontenay-le-Fleury (78)**

**LINKCITY**

R230816-0252-V1

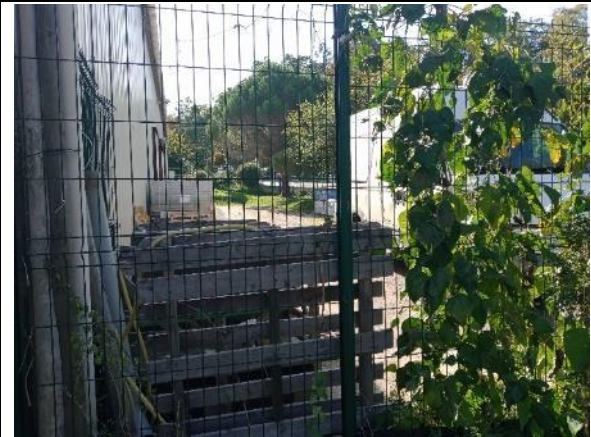
- La parcelle est occupée par un magasin de carrelage « PROMOCERAM » de plain-pied en cours d'activité et présent depuis 1978 ;
- A l'Ouest du magasin, différents matériaux sont entreposés ;
- La couverture au sol est constituée d'un enrobé au Sud du magasin et sans couverture à l'Ouest du magasin ;
- Aucune trace suspecte ou installation potentiellement polluante n'a été repérée depuis l'extérieur de la parcelle.

| Parcelle 12 – Vue de l'entrée | Parcelle 12 : Vue de l'entreposage de matériaux |

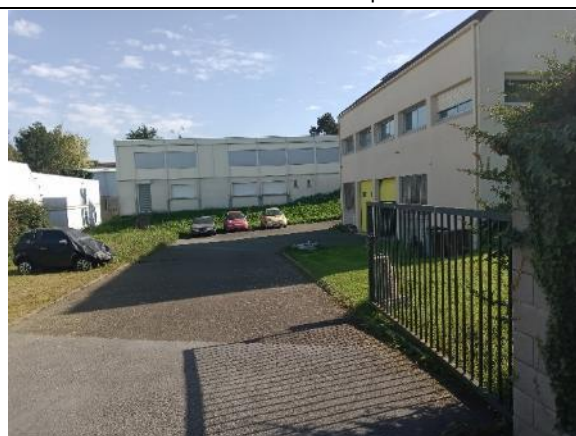
- La parcelle est occupée par une société d'activité inconnue sur un niveau de sous-sol semi-enterré ;
- Des voitures en mauvais état, dont l'une semble en cours de réparation, sont présentes au Nord du bâtiment. Ces voitures semblent indiquer qu'une activité de réparation automobile s'exerce sur cette parcelle. **Cette activité représente une source potentielle de pollution aux HCT, HAP, BTEX et métaux lourds – Source 2** ;
- La couverture au sol est constituée d'un enrobé au niveau du parking au Nord et de zones enherbées au Nord également ;
- Aucune trace suspecte n'a été repérée depuis l'extérieur de la parcelle ;

Parcelle 25 – Vue du sous-sol semi-enterré avec voitures en cours de réparation
