# Diagnostic Zone Humide

AOP Sarah Bernhardt

1 Imp. Sarah Bernhardt 31200 Toulouse

**Avril 2025**

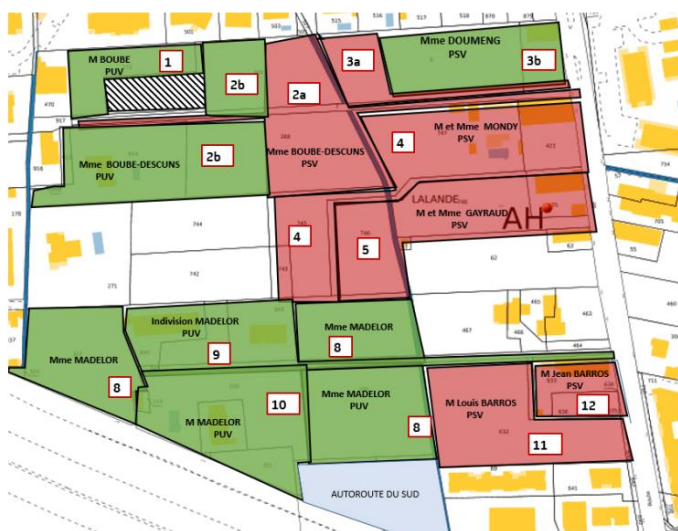
Figure 1 : Parcelles cadastrales concernées par l'OAP Sarah Bernhardt

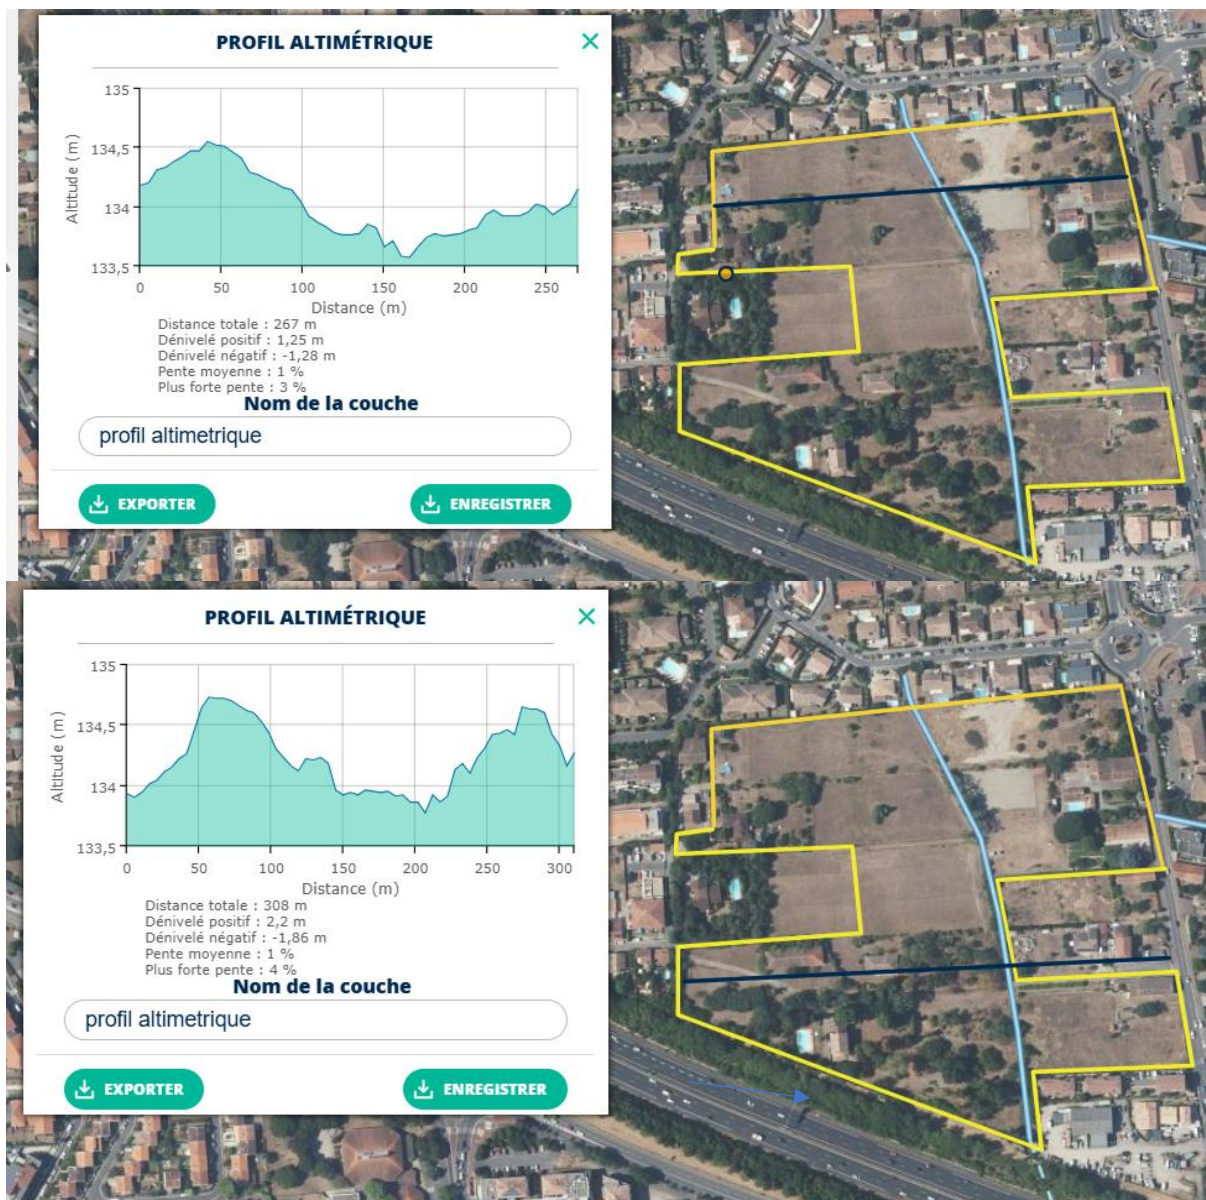
L'ensemble des parcelles sont plutôt plat, sauf la présence du ru, considéré comme un réseau hydraulique sur les cartes IGN. Ce réseau hydrique est le point bas de la parcelle. Une pente légère orientée vers ce ru permet probablement un drainage des parcelles vu la nature limon-graveleux des sols.

Figure 11 : Coupes altimétriques Est-Ouest - pente faible de 1%

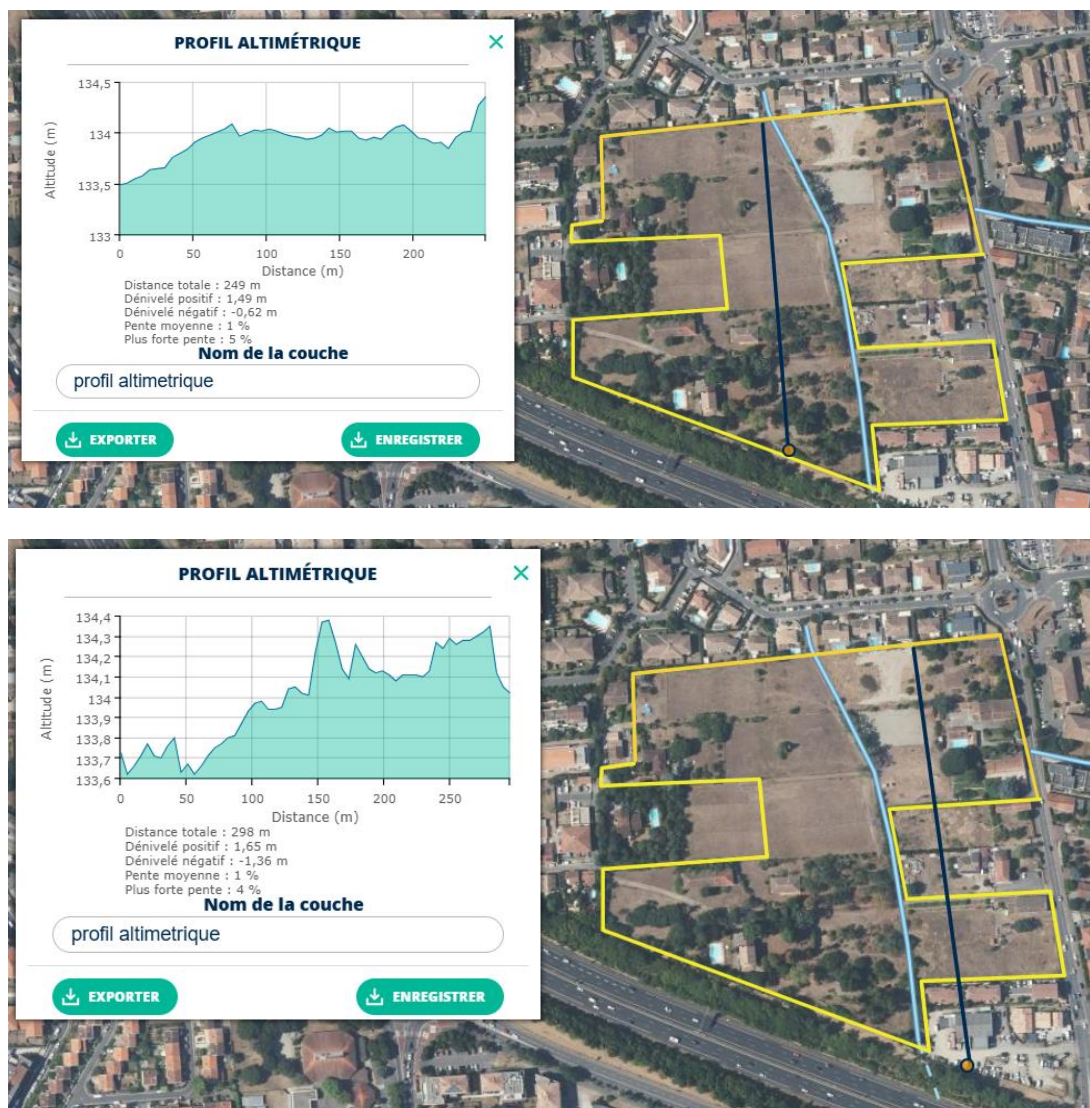
Figure 12 : Coupe altimétrique Nord-Sud-Ouest – pente faible de 1 % dans le sens d'écoulement du ru

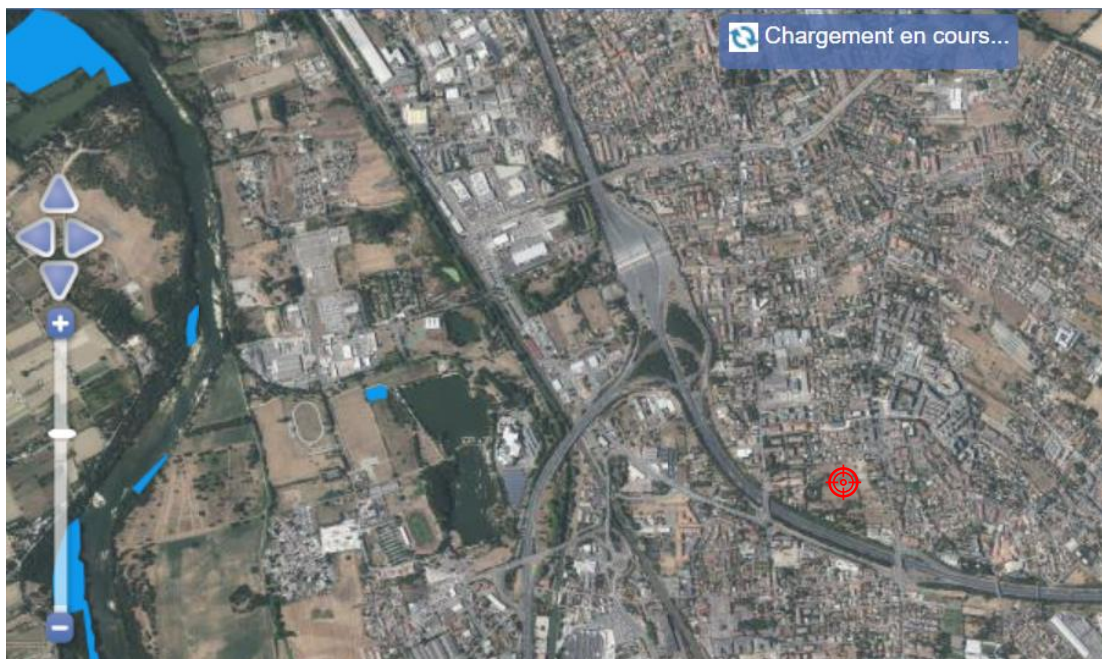
Figure 14 : Localisation des zones humides connues

- ➔ Il n'y a pas de zone humide connue aux abords du site (<https://sig.reseau-zones-humides.org/>). Les plus proches connues se situent vers les espaces tampons de la Garonne.

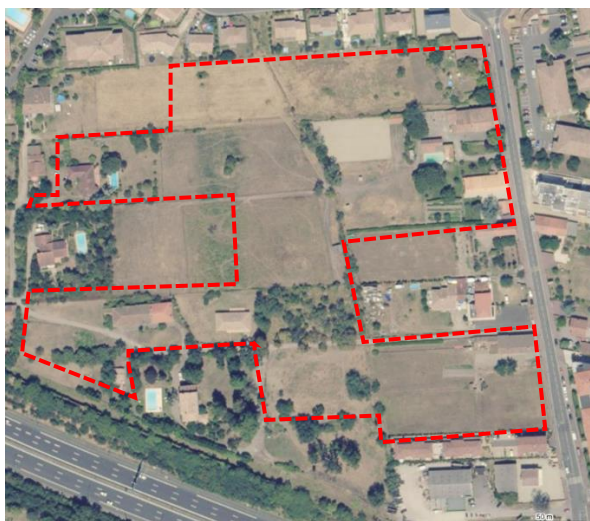
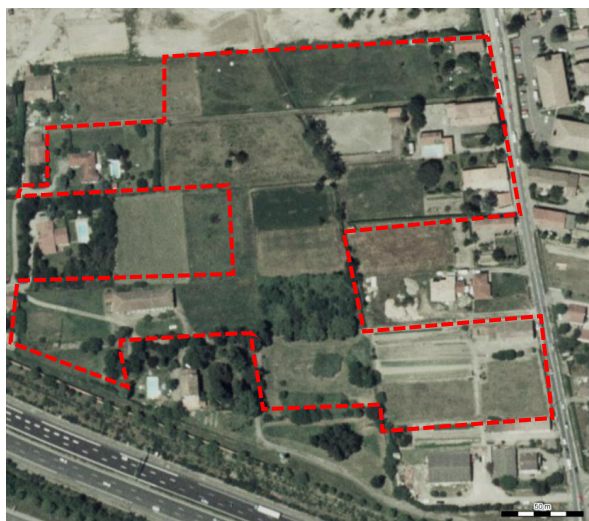
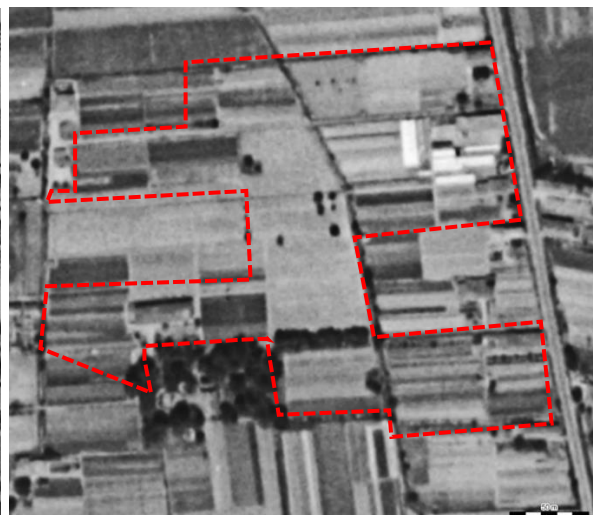
- Dans les années 1950, un ensemble de petites parcelles agricoles, voire des parcelles maraichères constituait le site d'étude. Le ru semble déjà présent. Il y avait peu de construction.
  - On peut observer un agrandissement des parcelles agricoles entre 1965 et 1980, avec un début de construction le long des routes de Launaguet et de Fronton.
  - Entre l'année 2000 et 2015, peu de changement sur la zone d'étude. Néanmoins, le périmètre apparaît au sud coupant l'écoulement naturel du fossé qui sera ensuite canalisé.
  - Début des constructions de logements collectifs aux abords du site d'étude.
- ➔ Aucune trace ou d'élément donnant des indicateurs sur la présence de milieux humides

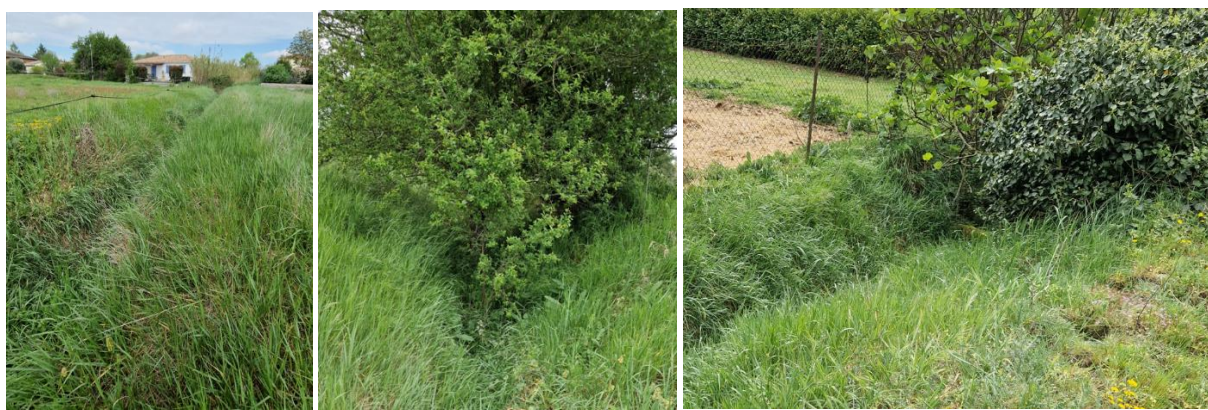
**Le ru indiqué** sur les cartes topographique est plutôt **un fossé, d'environ 1 à 1.2 de profondeur**, végétalisé en herbe ou d'arbres et de buissons, végétation non caractéristique de milieux humides temporaires ou permanents.

*Figure 17 : photos du fossé*

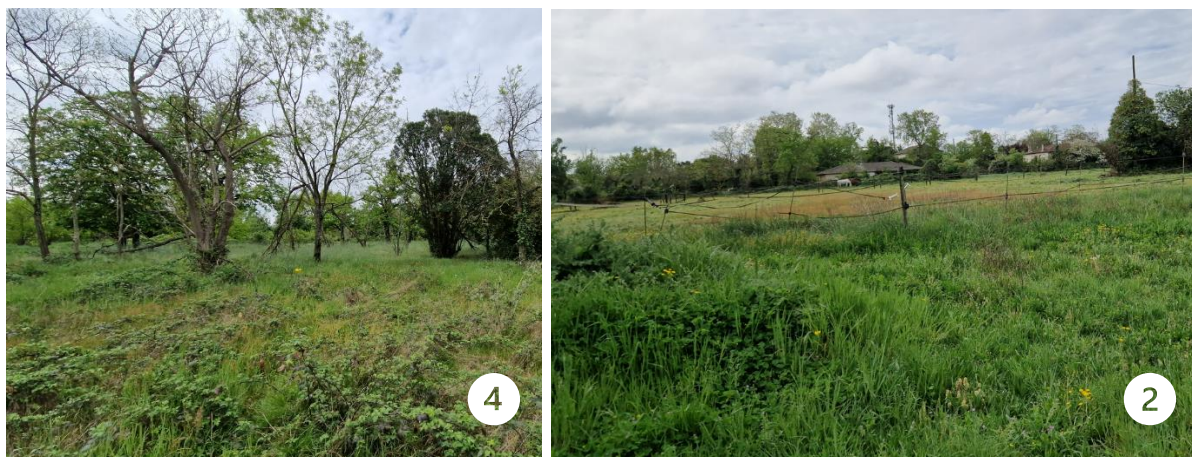
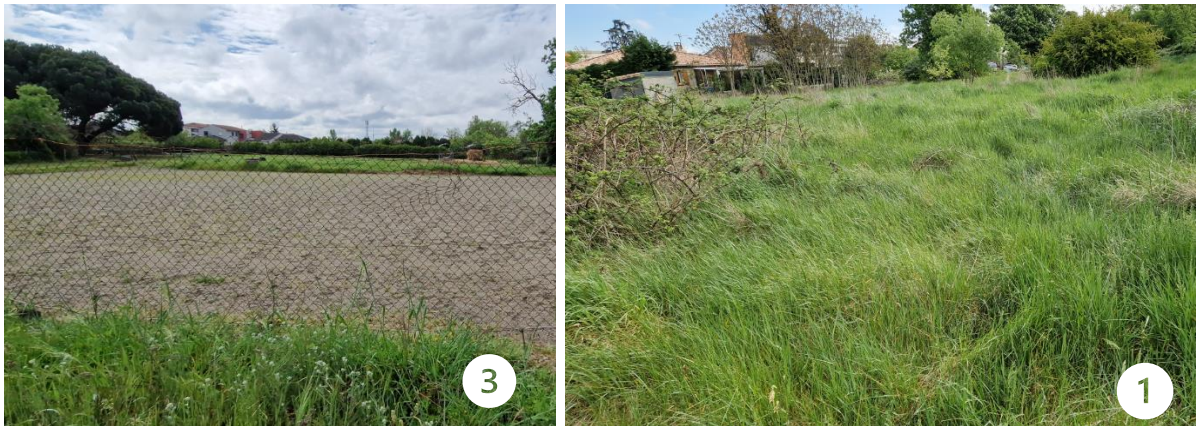
- des prairies pâturées par des chevaux
- deux parcelles de prairie de fauche
- une carrière équestre avec ces dépendances
- un ensemble de parcelles avec végétation arborée associée à des zones de prairies
- des jardins associés au pavillons d'habitation.

Figure 18 : Typologie de végétalisation observée en avril 2025

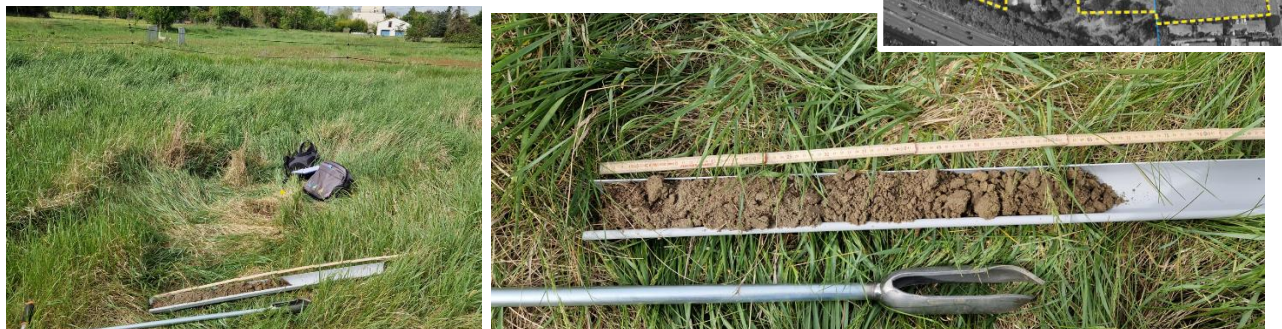
**Photos du sondage 1 :** carottage à 10 m du fossé, dans une cuvette derrière le bourrelet de curage – Végétation de prairie « grasse », sans trace de végétation dite de milieux humide.

Figure 20 : Sol limono-sableux, assez sec mais friable avec une teinte assez homogène brun pâle

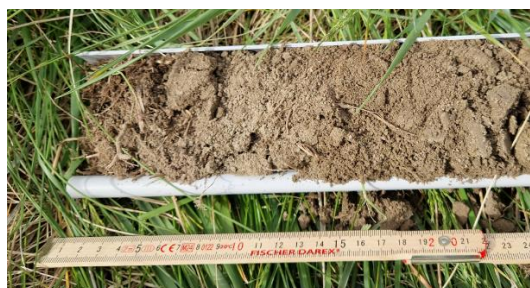
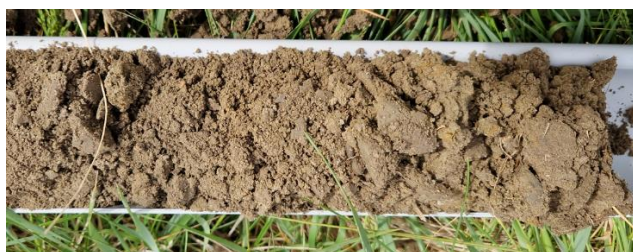
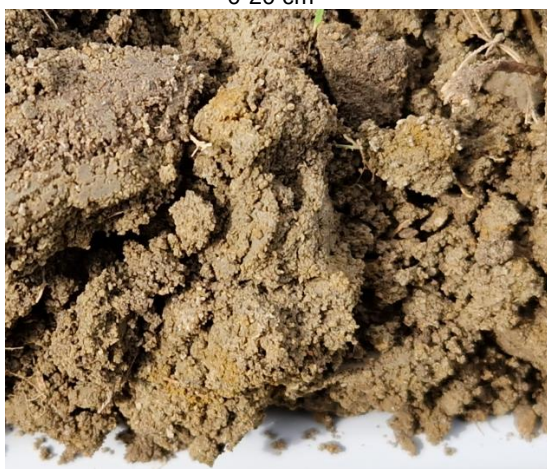
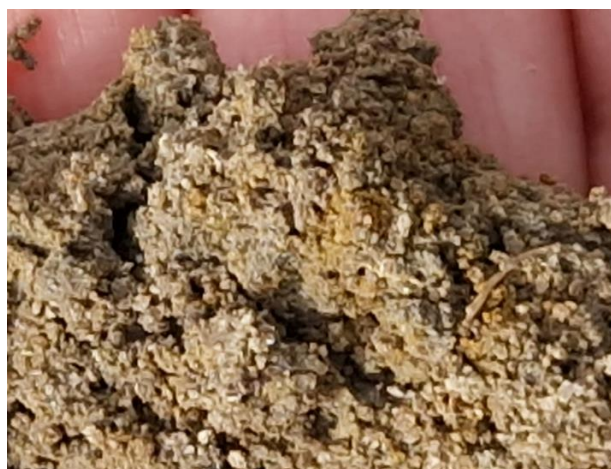
30-40 cm - avec quelques taches rouilles et décoloration de la matrice aux abords de ces taches

Figure 21 : Photos des différents horizons – avec quelques taches rouilles et la décoloration associée à 40 cm – refus avec des cailloux à partir de 40 cm

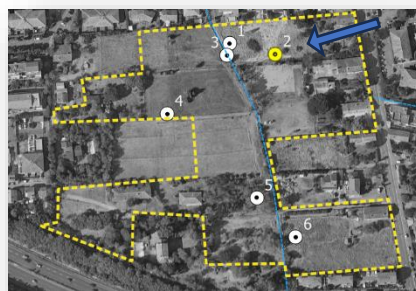
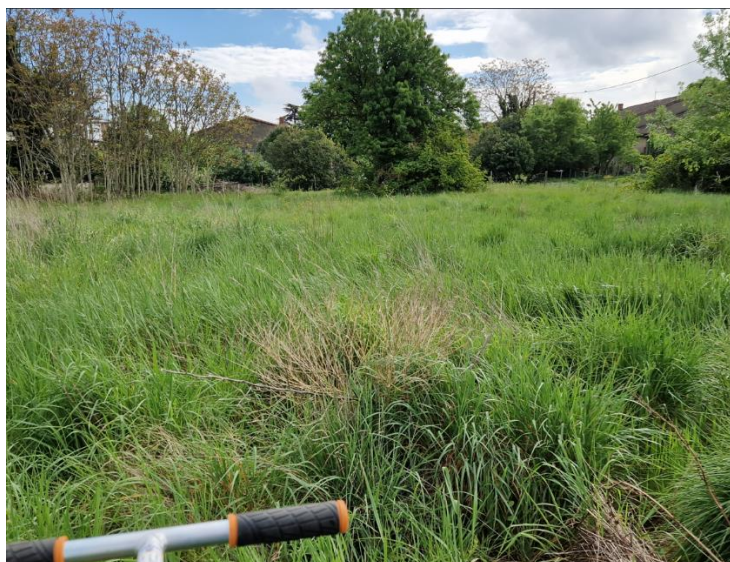
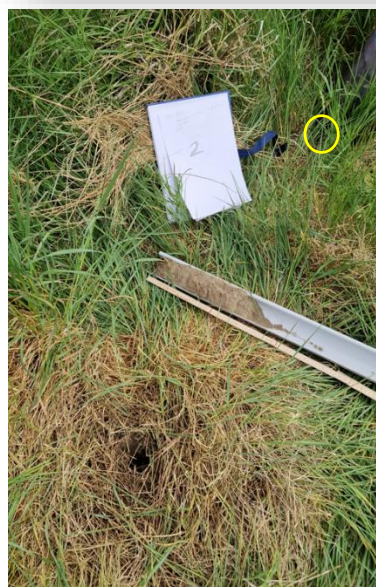
**Photos du sondage 2 :** réalisé dans la prairie, comprenant une végétation épaisse, sans pâturage, probablement fauchée annuelle, quelques zones de ronciers, d'arbres et d'arbuste, mais pas de végétation type de milieu humide.

Figure 22 : Carottage n°2 avec un refus à 25 cm et localisation

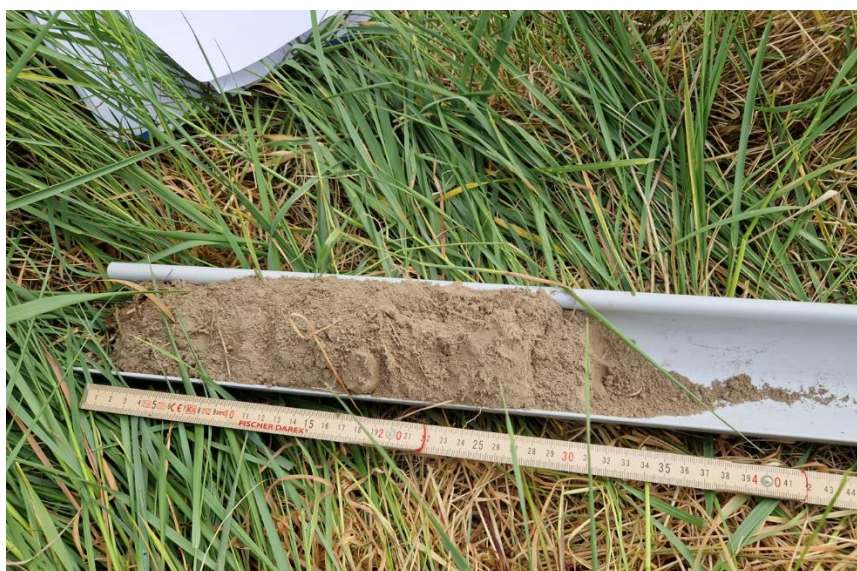
Figure 23 : Sondage 2 – sans trace d'hydromorphie – matériaux très fins, doux, friables et secs

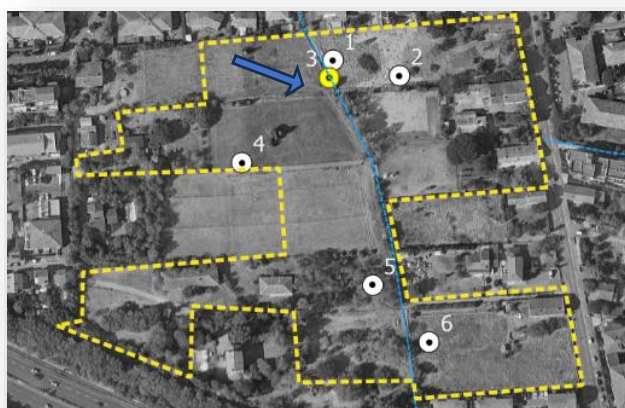
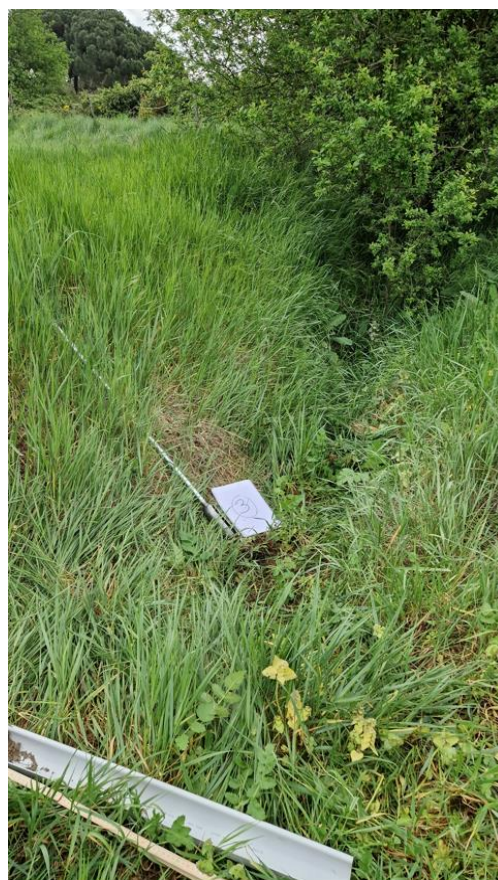
Sondage réalisé dans le fossé indiqué sur les cartes topographiques IGN. Fossé de 1.2 m de profondeur, enherbé sur la zone de prélèvement, sans trace de végétation hydromorphe

Figure 24 : Sondage 3 et localisation dans le fossé de 1.2 m de profondeur

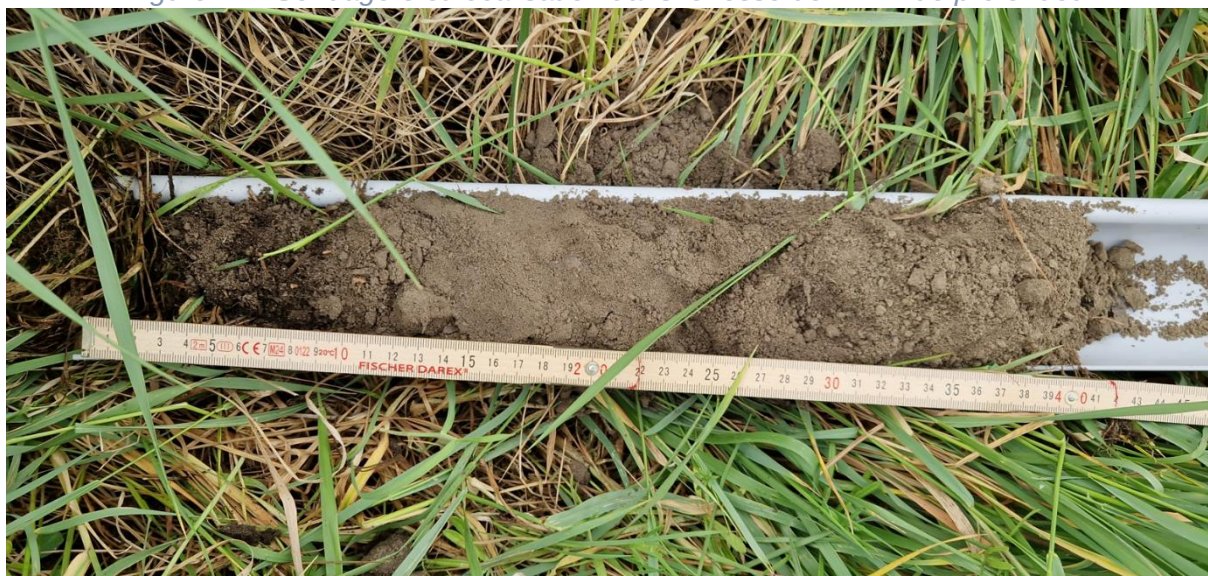
Figure 25 : pas de trace d'hydromorphie au niveau du sondage 3 – refus à 35-40 cm – matériaux toujours friables, secs, doux (limon)

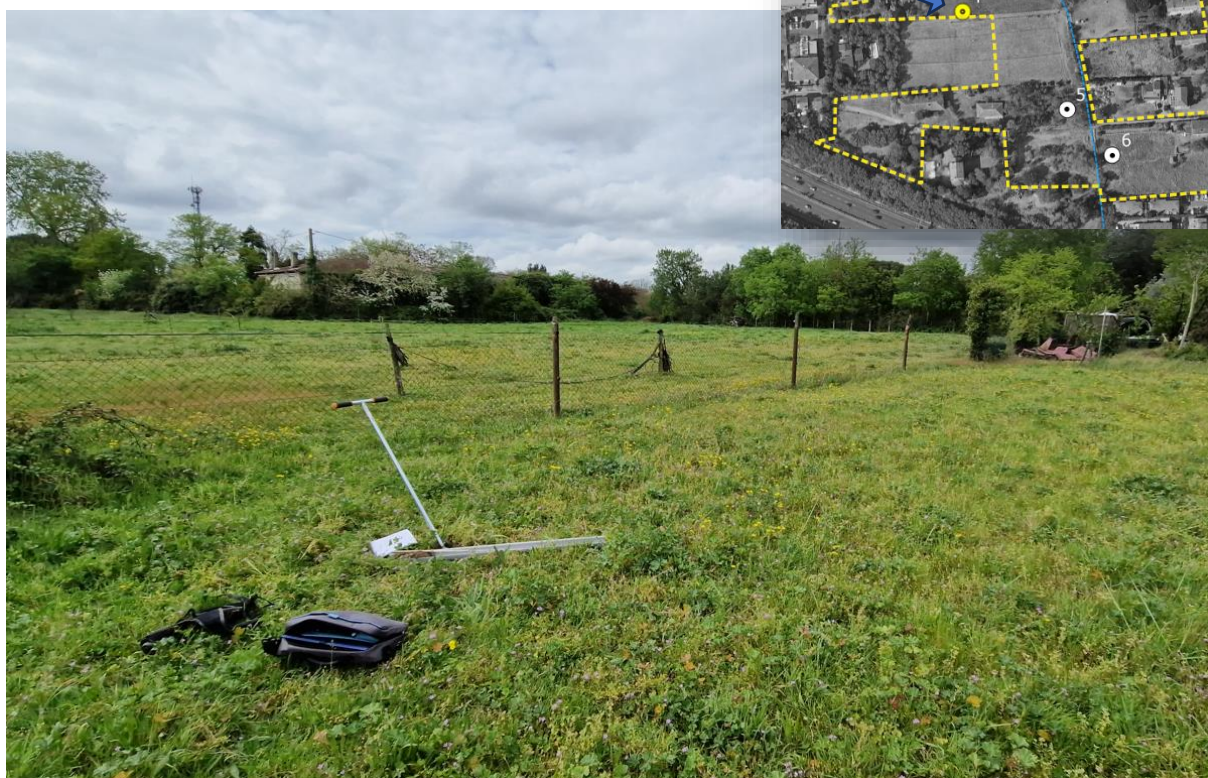
Figure 26 : Carottage sondage 4 : végétation rase et piétinement des chevaux

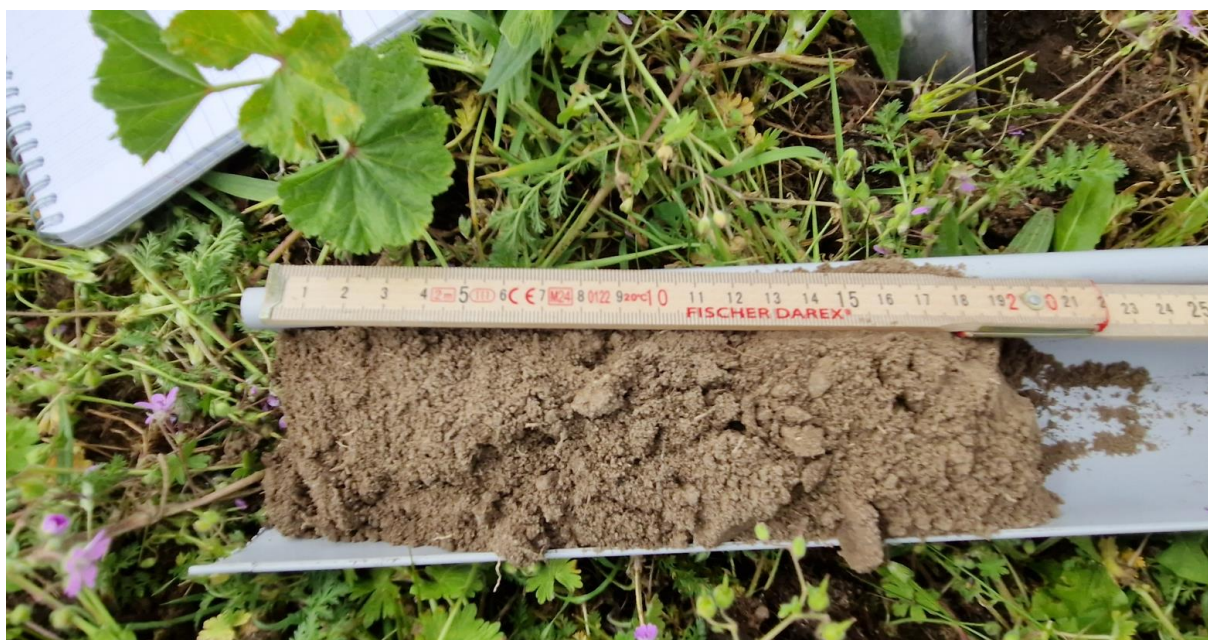
Figure 27 : Sondage 4 – pas de trace d'hydromorphie – refus à 20 cm – présence de galet rond – matrice très fine, très sèche, pas de matière organique même en surface

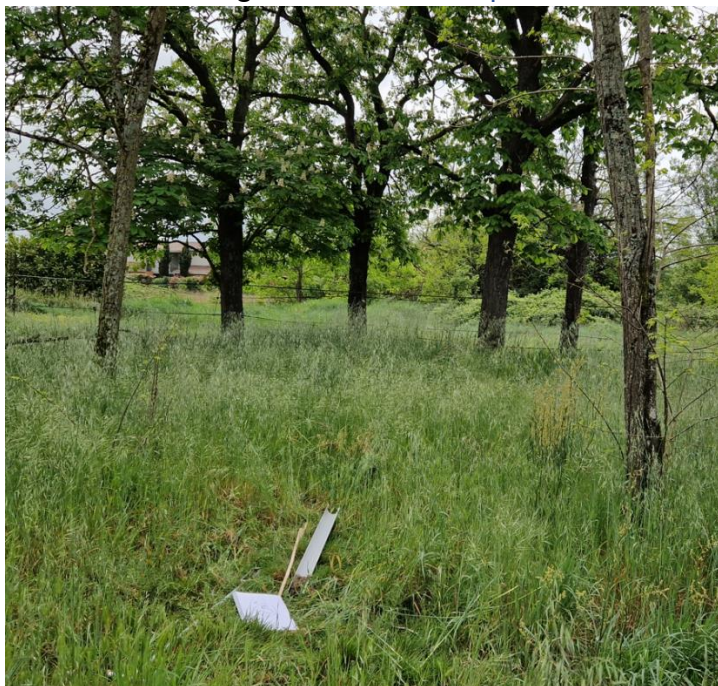
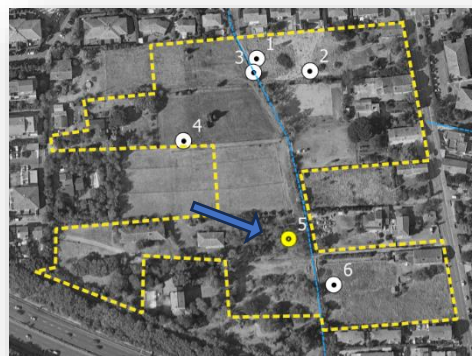
Figure 28 sondage n°5 / localisation dans un zone de bosquet de robinier faux acacia et de chênes

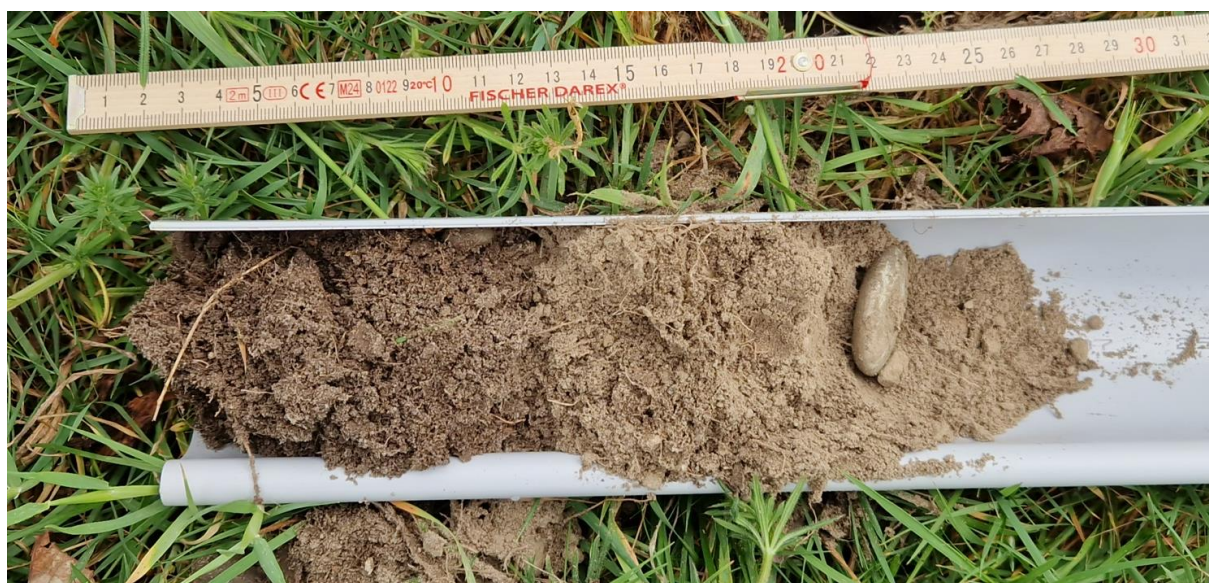
Figure 29 : pas de trace d'hydromorphie— refus à 20 cm, présence de petit galet, texture très fin homogène, sèche, présence de plus de matière organique qu'au niveau des prélèvements (issue probablement de la décomposition des feuilles des arbres)

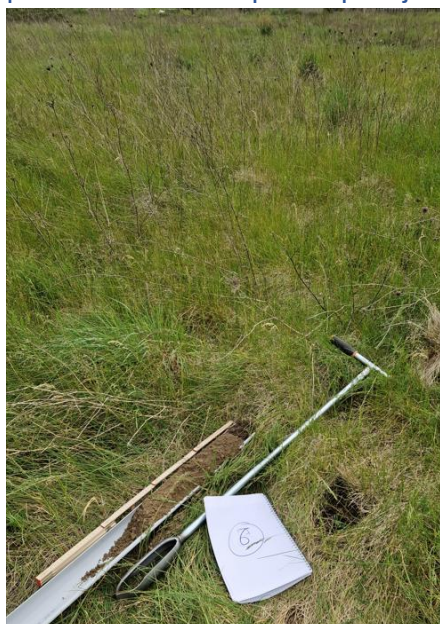
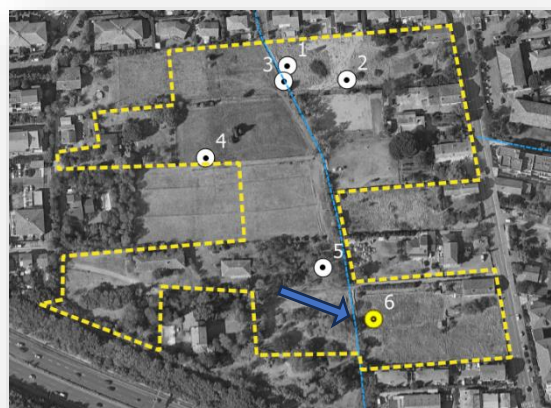
Prairie moins développée, semble moins riche d'un point de vue diversité végétale :  
probablement une prairie plus jeune (ancienne parcelle de culture annuelle ou maraîchère)

Figure 30 : Pédopaysage / Localisation / Sondage avec refus à 50 cm

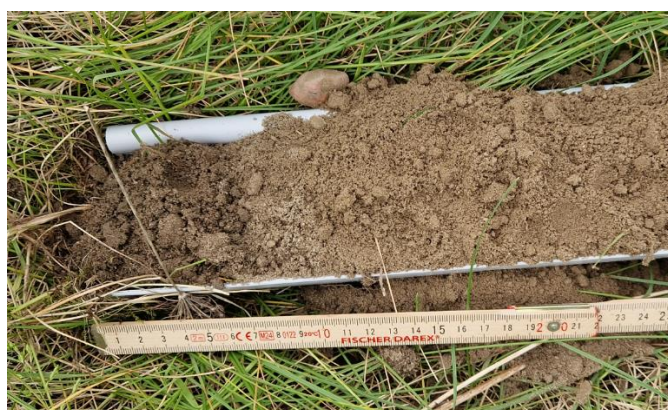
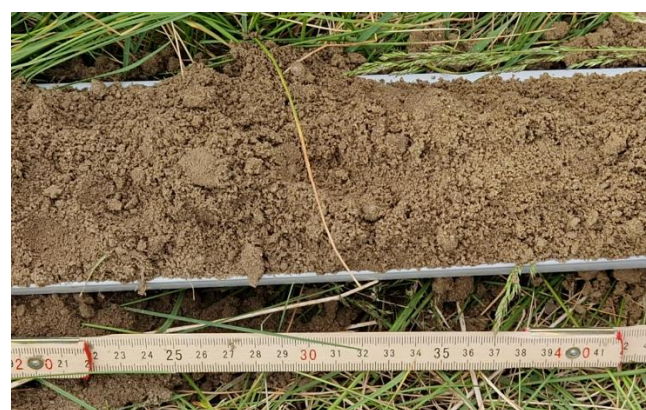
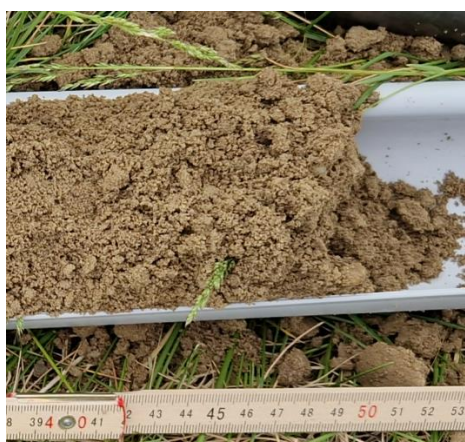
Figure 31 : Pas de trace d'hydromorphie au niveau de ce sondage – très homogène, moins de cailloux, galets, matière organique seulement sur les 5 premiers centimètres
