Régénération urbaine centre Auchan  
SAINT-HERBLAIN (44)

# Etude pédologique pour le diagnostic et la délimitation de zone humide

PR.DTHY.25.0342.001

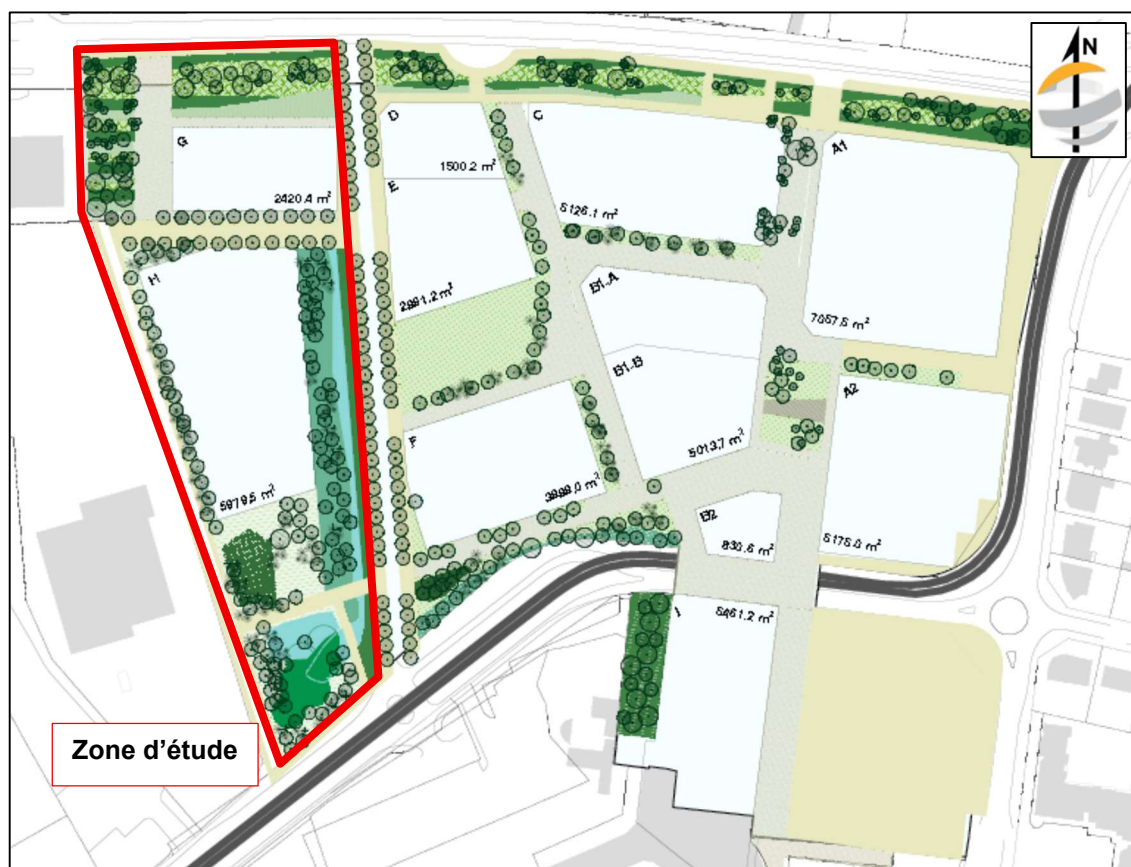
Figure 1 : Plan de masse du projet (source : [2])

La zone concernée par la présente étude présenterait la construction de deux bâtiments (G et H) ainsi que la renaturation d'un cours d'eau canalisé en partie est.

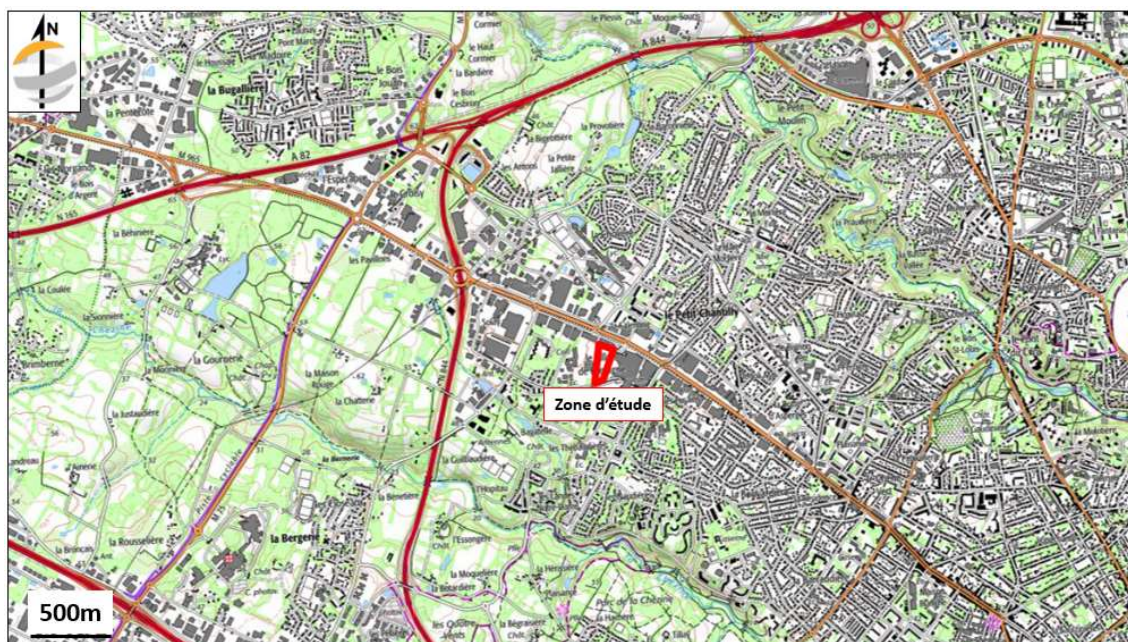
Figure 2 : Localisation du site  
(Source : carte IGN)

A l'échelle du projet, le site présente une pente descendante vers le sud, avec des cotes comprises entre 45 mNGF et 50 mNGF environ.

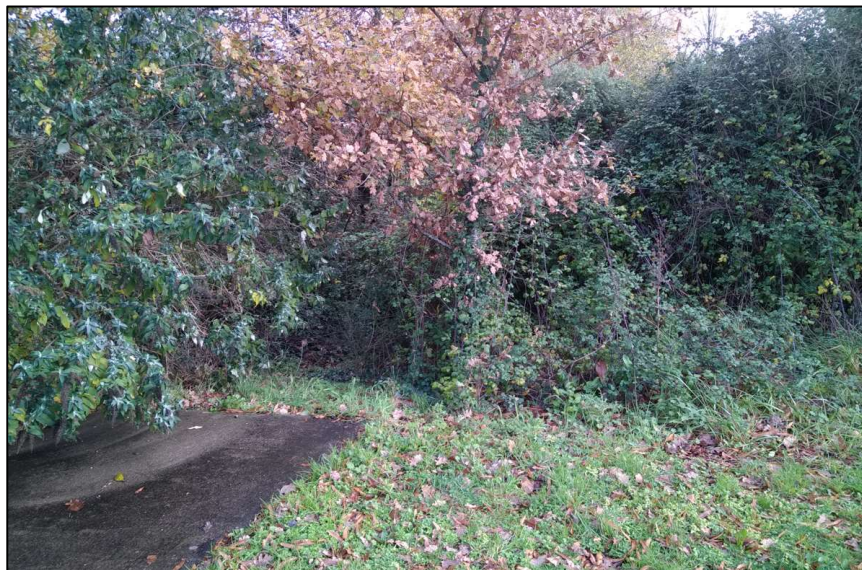
*Photo 5 : Vue vers l'est du fossé présent en partie nord du site le 03/12/2025*

Un fossé végétalisé dont la profondeur n'a pu être mesurée se situe derrière le talus en partie nord.

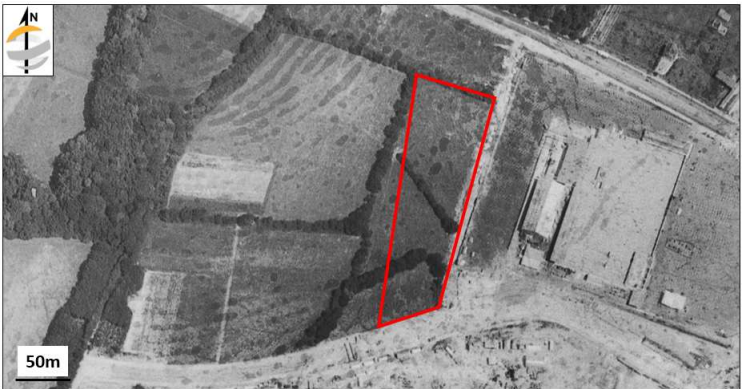
| Vue aérienne | Date | Informations |
|---|---|---|
| | 1965-1980 | Parcelle agricole voire en friche présentant des haies arborées |

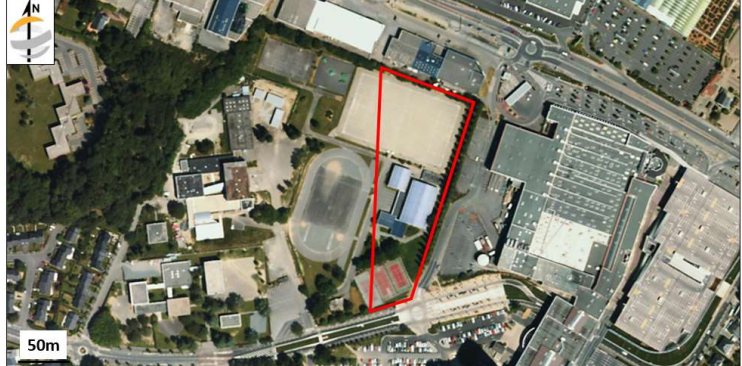
| Vue aérienne | Date | Informations |
|---|---|---|
| | 2000-2005 | Aménagement de la zone d'étude avec des terrains de tennis au sud, un gymnase au centre et un terrain de football au nord |

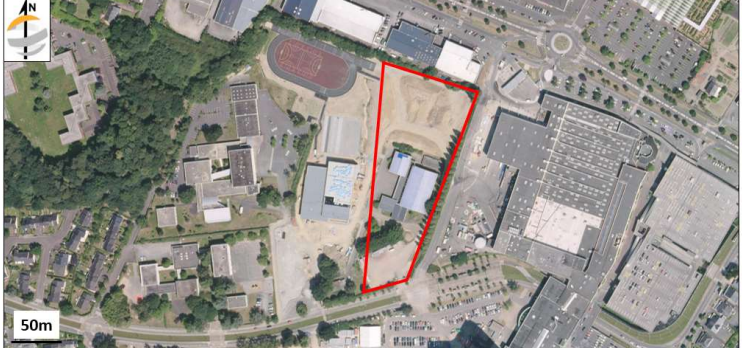
Il apparaît donc que la zone investiguée n'est pas un terrain naturel mais anthropisé. Il est probable que le talus en partie nord soit issu du remaniement du site après démolition des infrastructures.

| Vue aérienne | Date | Informations |
|---|---|---|
| | 2011-2015 | Destruction des infrastructures sur le site est remblaiement |

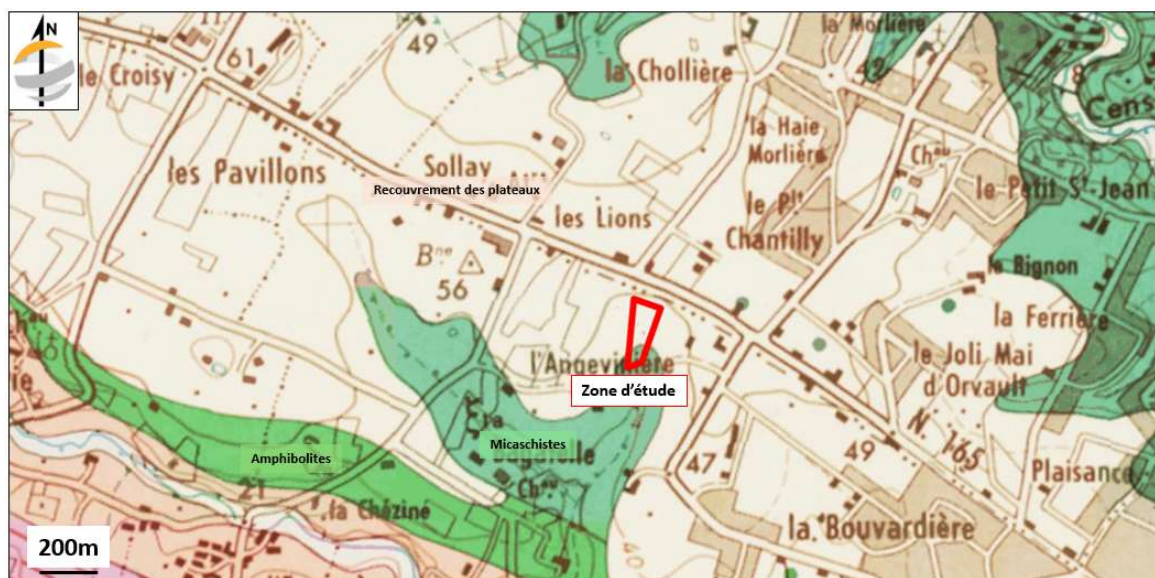
Figure 4 : Contexte géologique de la zone d'étude  
(Source : BRGM)

D'après la carte géologique au 1/50 000 du BRGM (voir figure suivante), sa notice associée et notre connaissance du secteur, la succession lithologique rencontrée au droit du site serait la suivante :

- Des terrains de recouvrement (terre végétale) ;
- Des limons de plateaux
- Le substratum de micaschistes plus ou moins altérés en tête.

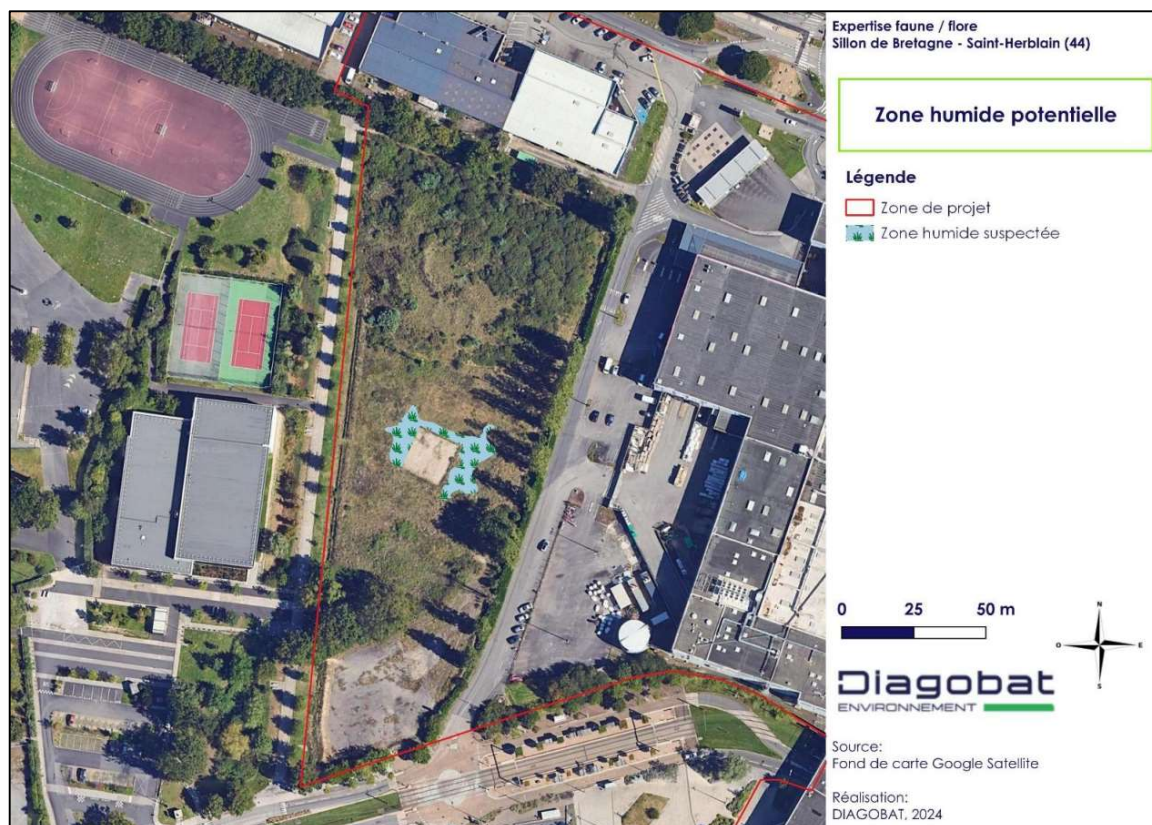
Figure 10 : Localisation de la zone humide suspectée par DIAGOBAT Environnement (source : [3])

Il a été identifié huit habitats au droit de la parcelle dont aucun n'est considéré comme humide.

Toutefois, une zone humide est suspectée selon le critère faune/flore au centre de la parcelle. Il est probable que cette zone soit liée à l'accumulation d'eaux pluviales sur la plateforme centrale. A noter que la zone suspectée est catégorisée comme présentant un risque d'inondation par ruissellement selon le PLUm (cf paragraphe B.4.2).

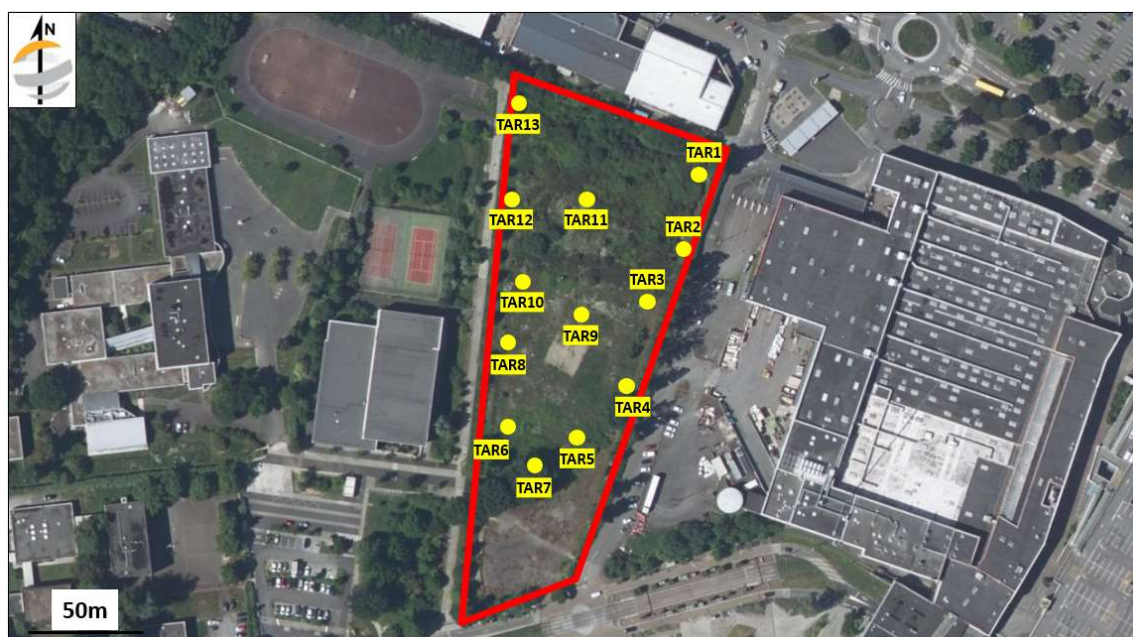
Figure 11 : Localisation des sondages à la tarière manuelle

La figure suivante renseigne sur la localisation des investigations réalisées.

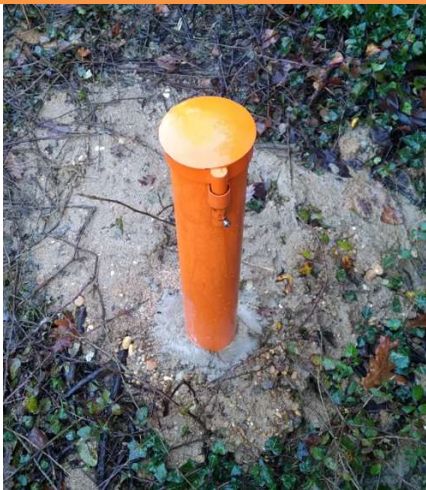
| Référence | Photographie des piézomètres | Mesures |
|---|---|---|
| PZA | | Eau : 3,43 m/TA<br>Fond : 6 m/TA |

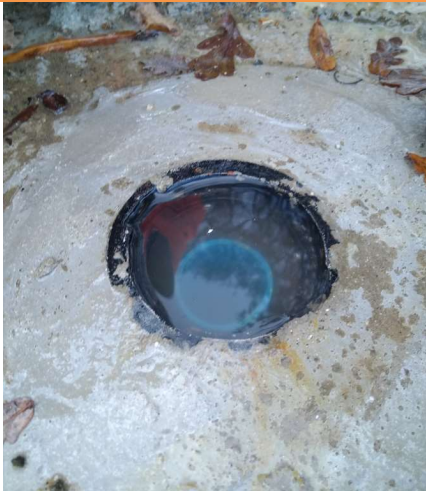
| Référence | Photographie des piézomètres | Mesures |
|---|---|---|
| PZB | | Eau : TA*<br>Fond : 7 m/TA |

\*Un suivi piézométrique est en cours au droit de ce piézomètre dans le cadre de la mission hydrogéologique G5 (référence rappelée en page 3).

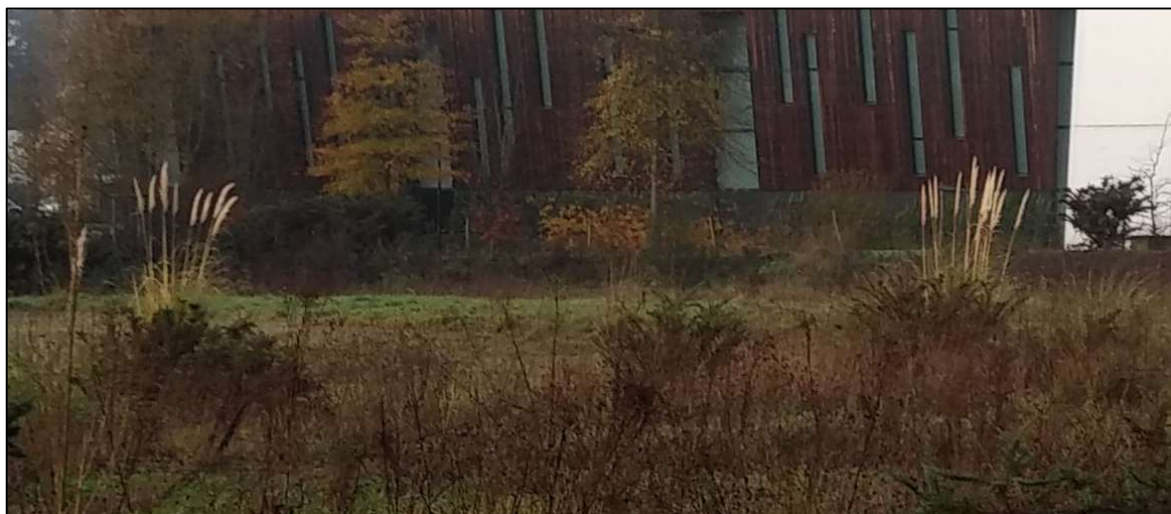
Photo 7 : Roseaux présents au centre de la parcelle le 03/12/2025

Il a été observé de l'eau stagnante au niveau du centre de la parcelle, entre la terre et la plateforme centrale. De la végétation herbacée était également présente au niveau de cette interface.
