## NOTE DE ZONE HUMIDE SAINT-HERBLAIN - SILLON DE BRETAGNE

**Rédactrice :** Kévin LEVEQUE (écologue)

**Date :** 19/12/2025

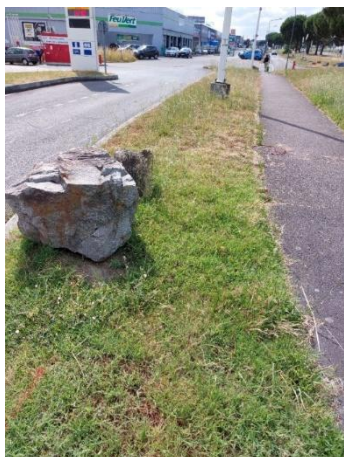
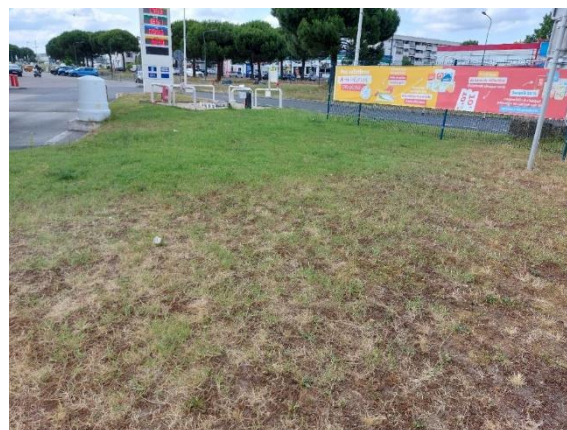
○ *E2.5 – Pelouses de petites surfaces*

| Code EUNIS | Intitulé de l'habitat | Spontanéité de la végétation | Arrêté du 24 Juin 2008 |
|---|---|---|---|
| E2.5 | Pelouses de petite surface | Non spontanée | Non |

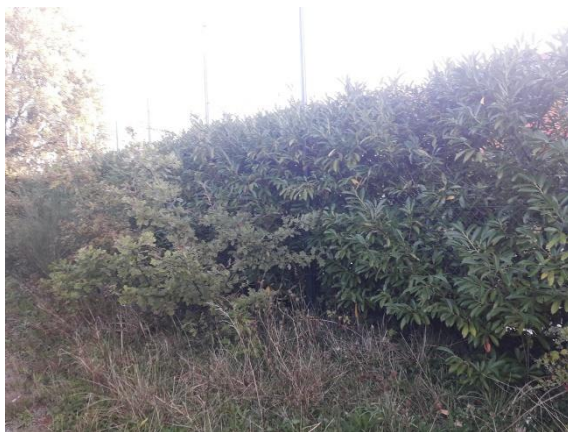
○ *FA.1 - Haies d'espèces non indigènes*

| Code EUNIS | Intitulé de l'habitat | Spontanéité de la végétation | Arrêté du 24 Juin 2008 |
|---|---|---|---|
| FA.1 | Haies d'espèces non indigènes | Non spontanée | Non |

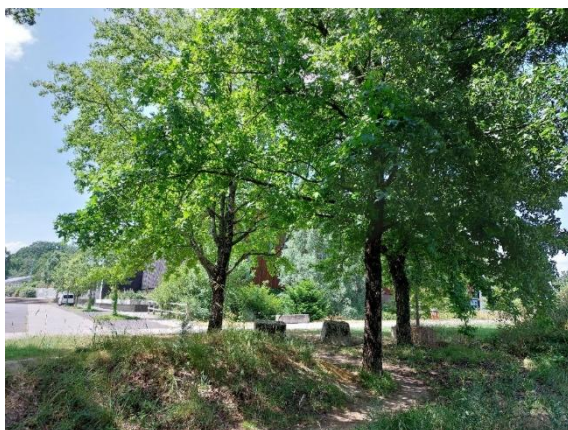
○ G5.1 – Alignement d'arbres

*Alignement de Chênes*

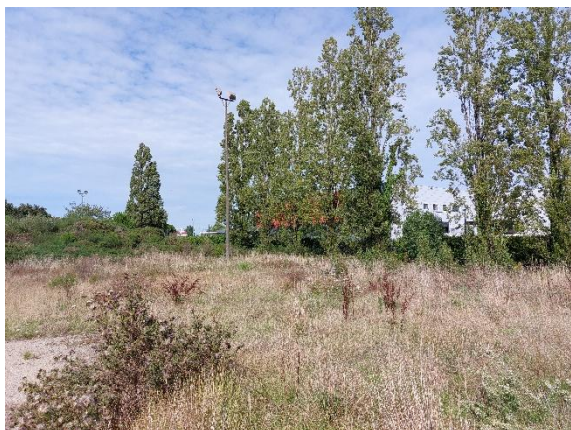
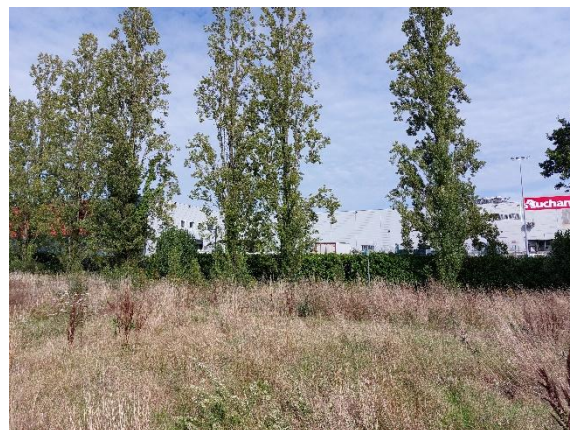
*Alignement de Peuplier noir (Populus nigra)*

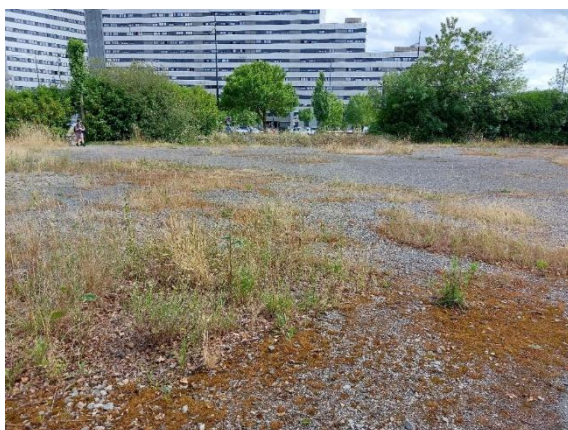
○ J4.2 – Réseaux routiers

| Code EUNIS | Intitulé de l'habitat | Spontanéité de la végétation | Arrêté du 24 Juin 2008 |
|---|---|---|---|
| J4.2 | Réseaux routiers | Absence de végétation | Non |

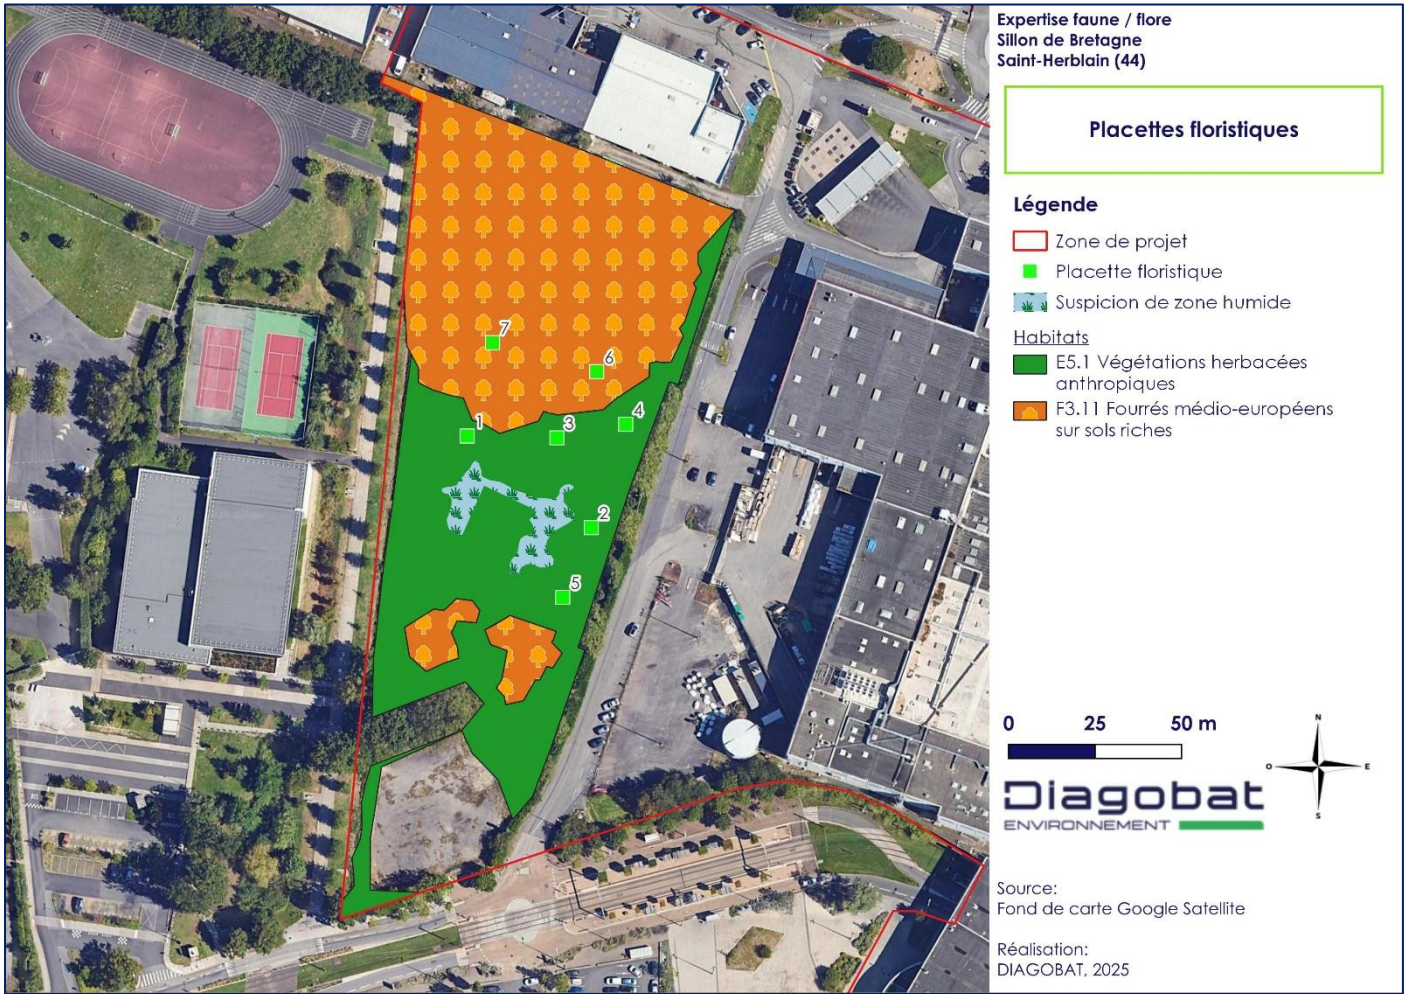
Un relevé floristique est réalisé dans les habitats classés pro parte pour lesquels il est nécessaire d'étudier les espèces majoritaires.

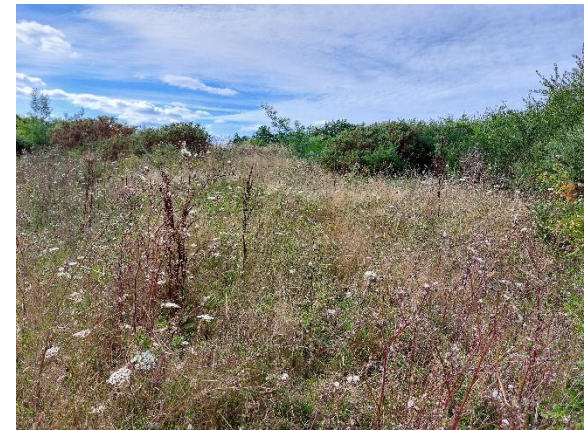
Placette 1

| Espèces | Recouvrement | Indicatrice de zone humide |
| Carotte sauvage ( <i>Daucus carota</i> ) | 2 | Non |
| Patience à feuilles obtuses ( <i>Rumex obtusifolius</i> ) | 1 | Non |
| Picride fausse-épervière ( <i>Picris hieracioides</i> ) | 2 | Non |
| Picride fausse-vipérine ( <i>Helminthotheca echinoides</i> ) | 3 | Non |
| Fromental élevée ( <i>Arrhenatherum elatius</i> ) | 3 | Non |

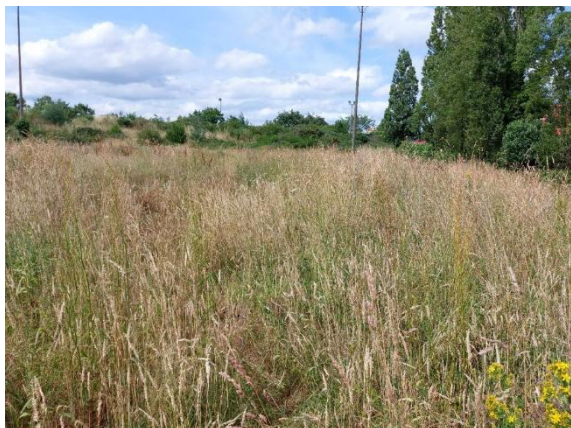
Placette 2

| Espèces | Recouvrement | Indicatrice de zone humide |
| Fromental élevée<br>( <i>Arrhenatherum elatius</i> ) | 4 | Non |
| Houlque laineuse<br>( <i>Holcus lanatus</i> ) | 2 | Non |
| Dactyle aggloméré<br>( <i>Dactylis glomerata</i> ) | 2 | Non |
| Grande Oseille<br>( <i>Rumex acetosa</i> ) | 2 | Non |

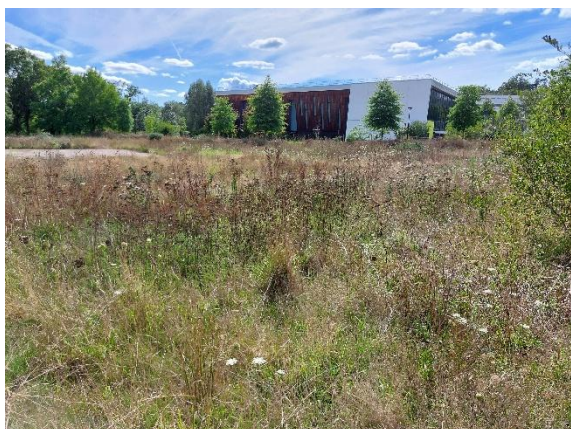
Placette 3

| Espèces | Recouvrement | Indicatrice de zone humide |
| Tanaisie commune<br>( <i>Tanacetum vulgare</i> ) | 3 | Non |
| Carotte sauvage<br>( <i>Daucus carota</i> ) | 1 | Non |
| Fromental élevée<br>( <i>Arrhenatherum elatius</i> ) | 3 | Non |
| Plantain lancéolé<br>( <i>Plantago lanceolata</i> ) | 2 | Non |
| Fétuque rouge<br>( <i>Festuca rubra</i> ) | 3 | Non |

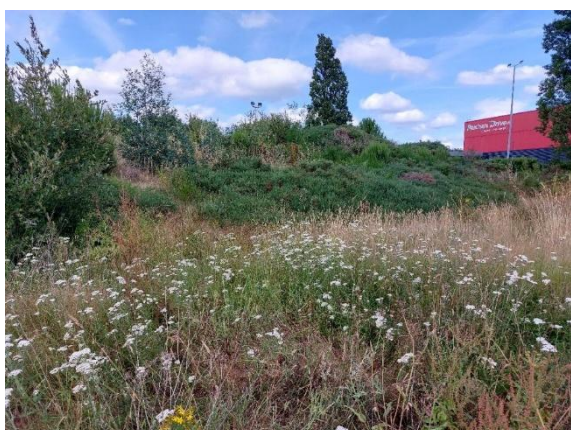
Placette 4

| Espèces | Recouvrement | Indicatrice de zone humide |
| Achillée millefeuille<br>( <i>Achillea millefolium</i> ) | 2 | Non |
| Centaurée jacée<br>( <i>Centaurea jacea</i> ) | 1 | Non |
| Fromental élevée<br>( <i>Arrhenatherum elatius</i> ) | 3 | Non |
| Séneçon de Jacobée<br>( <i>Jacobaea vulgaris</i> ) | 1 | Non |
| Oseille crépue<br>( <i>Rumex crispus</i> ) | 1 | Non |

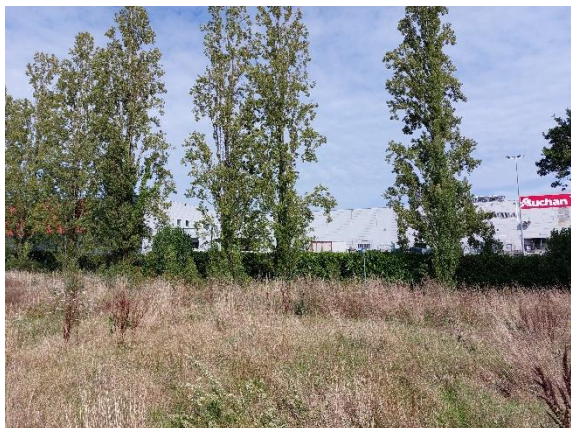
### Placette 5

| Espèces | Recouvrement | Indicatrice de zone humide |
| Agrostide stolonifère<br>( <i>Agrostis stolonifera</i> ) | 4 | Oui |

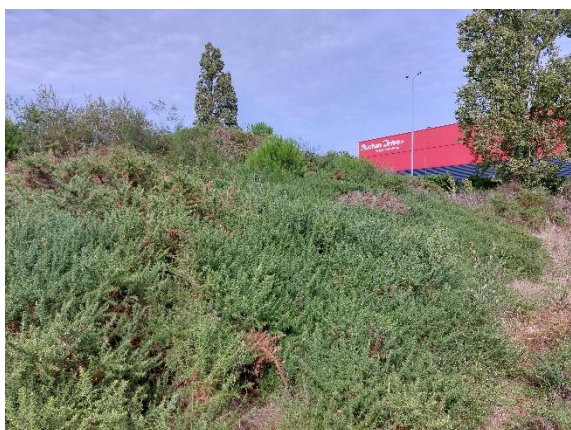
### Placette 6

| Espèces | Recouvrement | Indicatrice de zone humide |
| Ajonc d'Europe<br>( <i>Ulex europaeus</i> ) | 5 | Non |
| Genêt à balai<br>( <i>Cytisus scoparius</i> ) | r | Non |
| Saule marsault<br>( <i>Salix caprea</i> ) | r | Non |

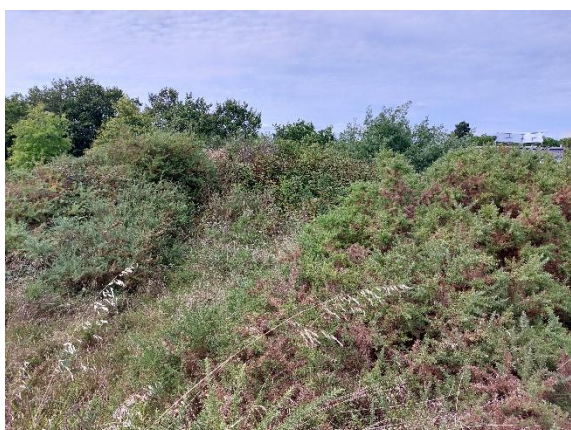
### Placette 7

| Espèces | Recouvrement | Indicatrice de zone humide |
| Ajonc d'Europe<br>( <i>Ulex europaeus</i> ) | 3 | Non |
| Aubépine monogyne<br>( <i>Crataegus monogyna</i> ) | 2 | Non |
| Saule marsault<br>( <i>Salix caprea</i> ) | 2 | Non |
| Genêt à balai<br>( <i>Cytisus scoparius</i> ) | 1 | Non |

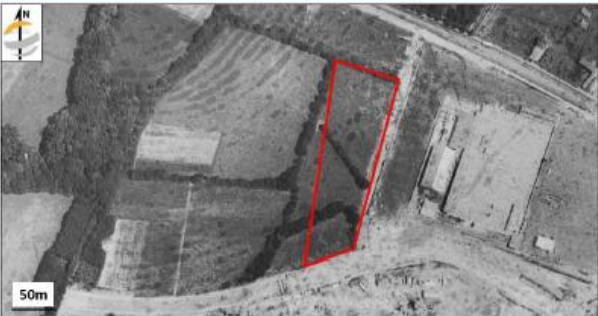
| Vue aérienne | Date | Informations |
|---|---|---|
| | 1965-1980 | Parcelle agricole voire en friche présentant des haies arborées |

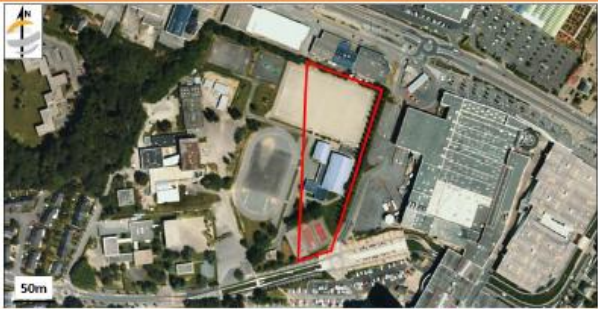
| Vue aérienne | Date | Informations |
|---|---|---|
| | 2000-2005 | Aménagement de la zone d'étude avec des terrains de tennis au sud, un gymnase au centre et un terrain de football au nord |

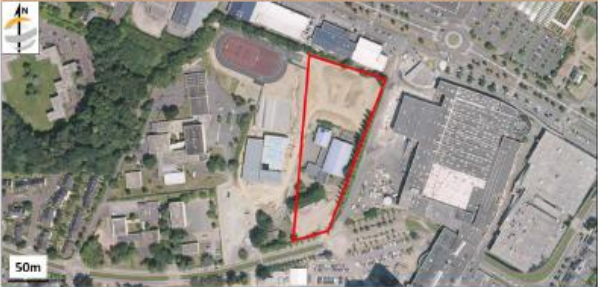
| Vue aérienne | Date | Informations |
|---|---|---|
| | 2011-2015 | Destruction des infrastructures sur le site est remblaiement |

Il ressort de ces éléments que le site d'étude a fait l'objet d'un aménagement de plusieurs infrastructures entre 1980 et 2000 puis d'une démolition de celles-ci avec remblaiement entre 2011 et aujourd'hui.

Il apparaît donc que la zone investiguée n'est pas un terrain naturel mais anthropisé. Il est probable que le talus en partie nord soit issu du remaniement du site après démolition des infrastructures.

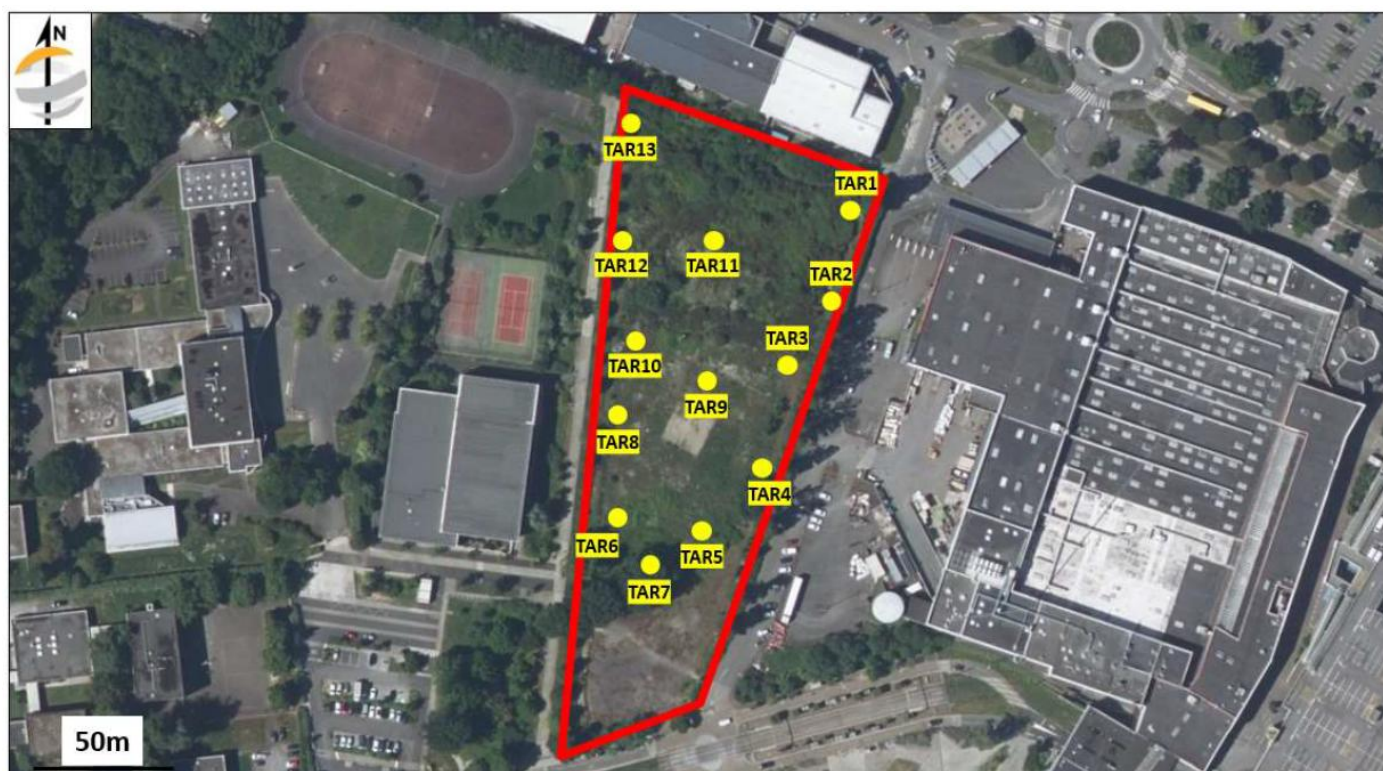
La figure suivante renseigne sur la localisation des investigations réalisées.
