**AVENUE EUGENE JULIEN**  
**CEYRESTE (13 600)**  
**PARTIE DE LA PARCELLE N°12 SECTION AB**

**DIAGNOSTIC ENVIRONNEMENTAL INITIAL :**  
**VISITE DE SITE - ETUDE HISTORIQUE DOCUMENTAIRE**  
**INVESTIGATIONS DES SOLS**  
**(MISSIONS A100-A110 ET A200-A260-A270)**

| <b>TYPE D'ETUDE</b> | Investigation des sols et des futurs déblais |

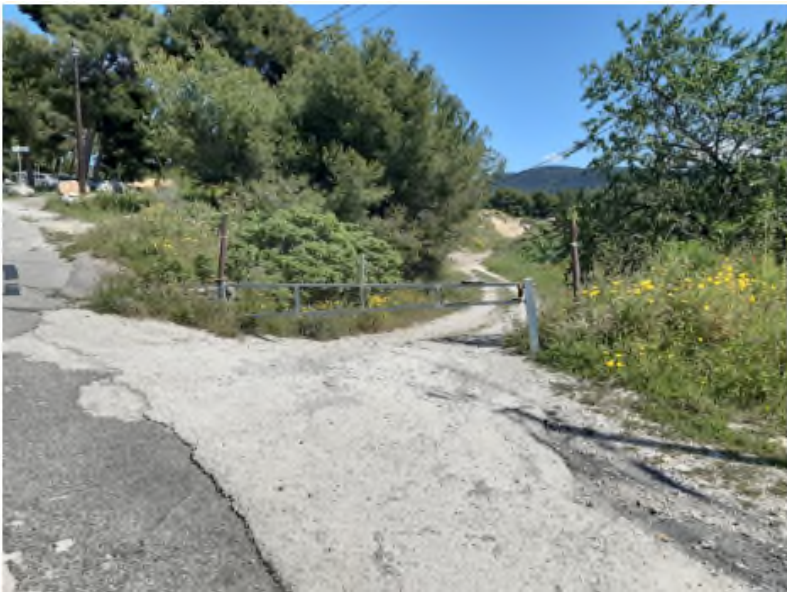
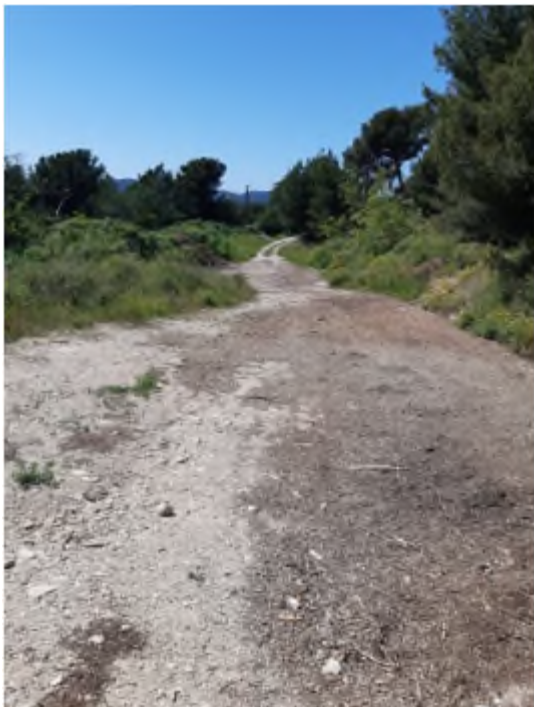
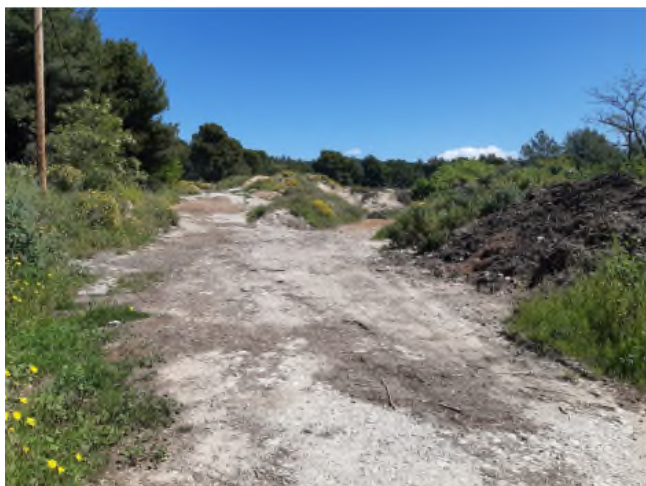
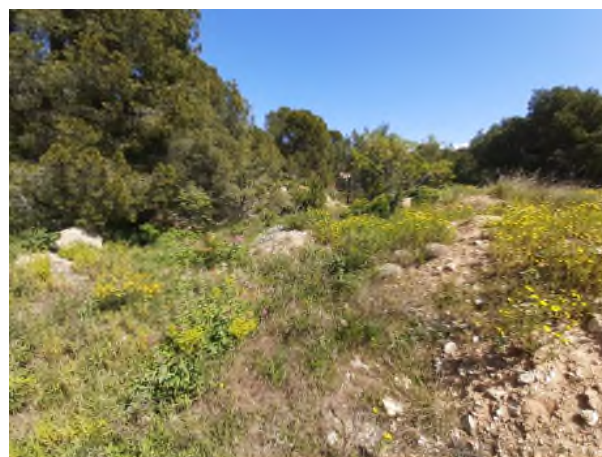
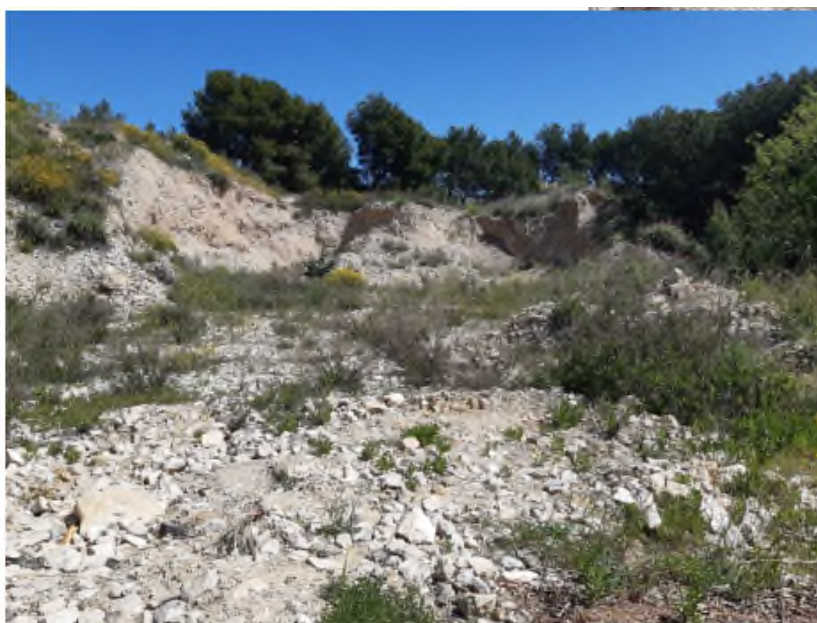
**Tableau 6 : Reportage photographique des visites de site**

***Principaux éléments de la visite de site***

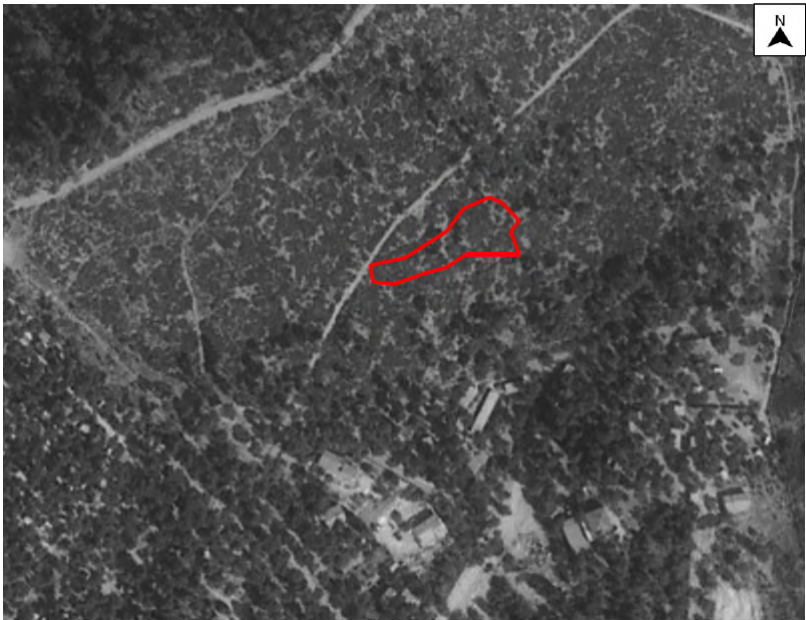
| Photographie IGN | Description |
|---|---|
| | <p><b><u>Photographie de 1979 :</u></b></p> <p>Aucune évolution par rapport à 1960.</p> |

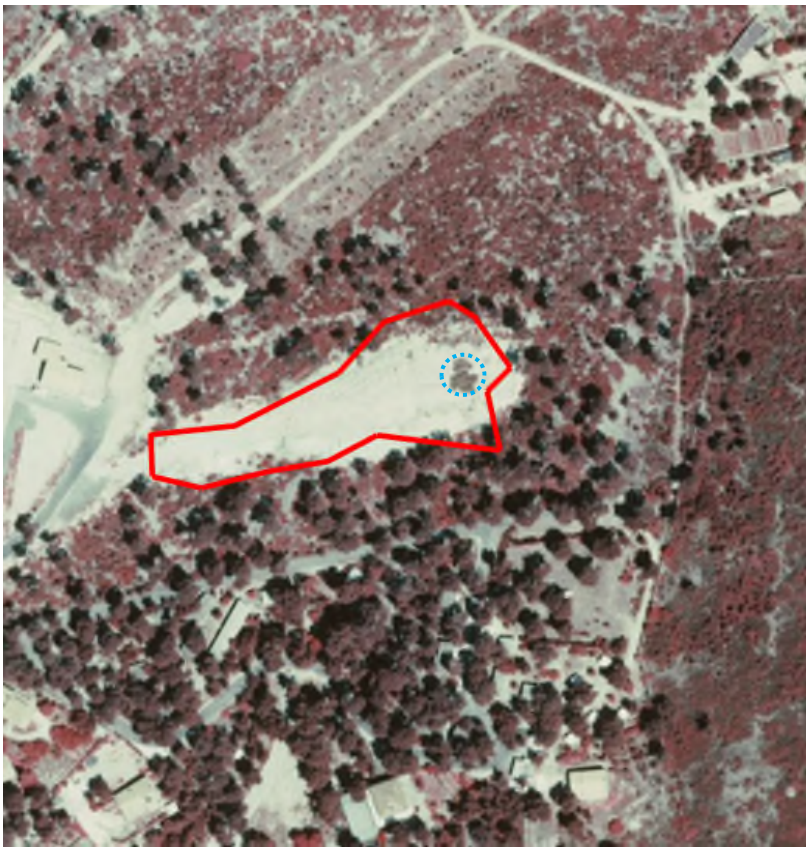
| Photographie IGN | Description |
|---|---|
| | <p><b><u>Photographie de 1985 :</u></b></p> <p>Entre 1982 et 1985, le terrain de foot face à la zone d'étude est construit.</p> <p>Les déblais du terrassement sont toujours présents au droit du site d'étude.</p> <p>Ce qui semble s'apparenter à une zone de stockage, représentée en pointillés bleu, est présente au droit du site à l'étude. Plusieurs containers semblent y être présents.</p> <p>Des zones d'habitations ou d'activités sont présentes au sud du site.</p> |

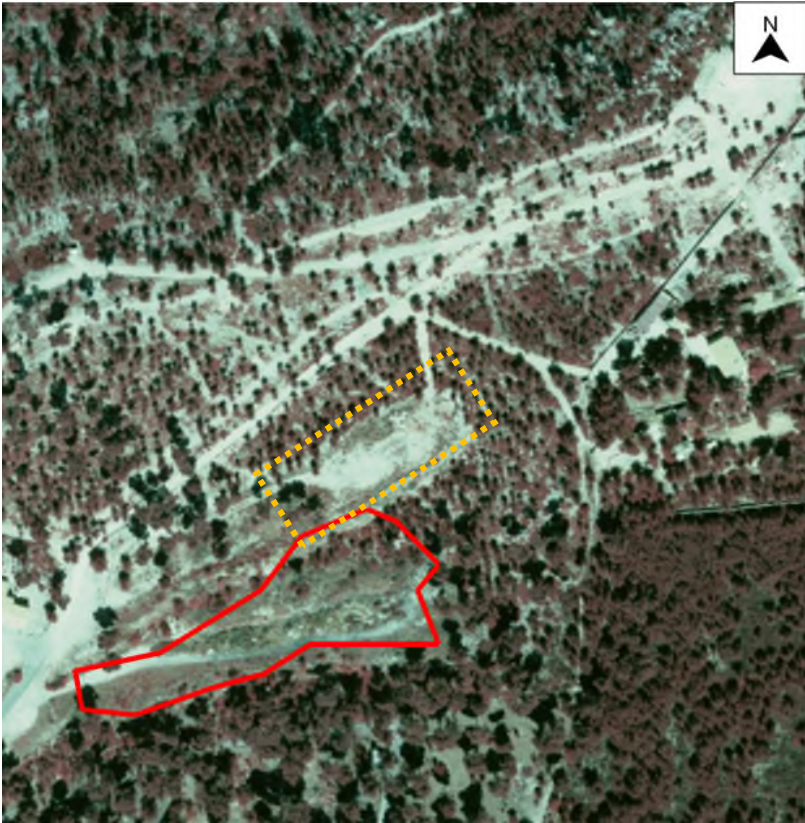
| Photographie IGN | Description |
|---|---|
| | <p><b><u>Photographie de 1997 :</u></b></p> <p>Entre 1985 et 1997, de la végétation commence à pousser sur le terrain laissé à nu au droit de l'environnement du site.</p> <p>Un terrassement est effectué au nord du site, dans le cadre d'un projet de construction. Ce dernier est illustré par le cadre en pointillés orange. Il est possible que les déblais générés aient été entreposés au droit le site d'étude.</p> <p>Des bâtiments sont présents au nord-est du site.</p> |

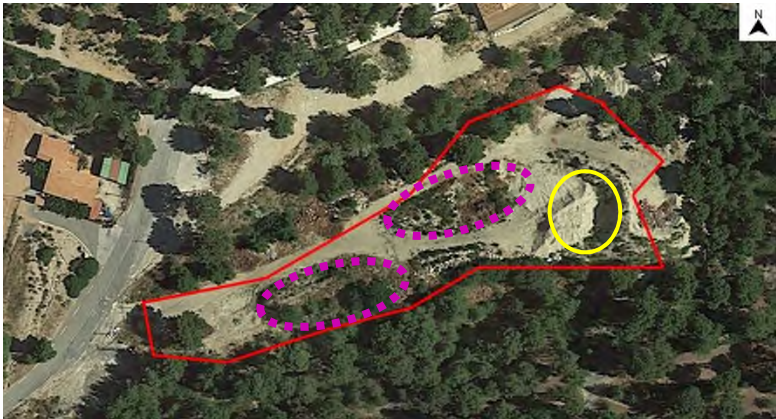
| Photographie IGN | Description |
|---|---|
| | <p><b><u>Photographie de 2015 :</u></b></p> <p>En 2014, une maison est visible au nord du site, à l'endroit même où le terrain a été terrassé en 1997 est apparue.</p> <p>Six terrains de tennis sont également construits en 2014 sur le terrain au nord-nord-ouest du site, en contre-haut du terrain de football.</p> <p>Le terrain est de nouveau occupé par ce qui ressemble à des déblais, à du matériau apporté.</p> <p>Le terrain semble avoir été creusé à l'est de la parcelle, à l'intérieur du cercle jaune.</p> <p>Quelques zones de végétation restent encore présentes sur site : ces dernières sont illustrées en pointillés violet.</p> |

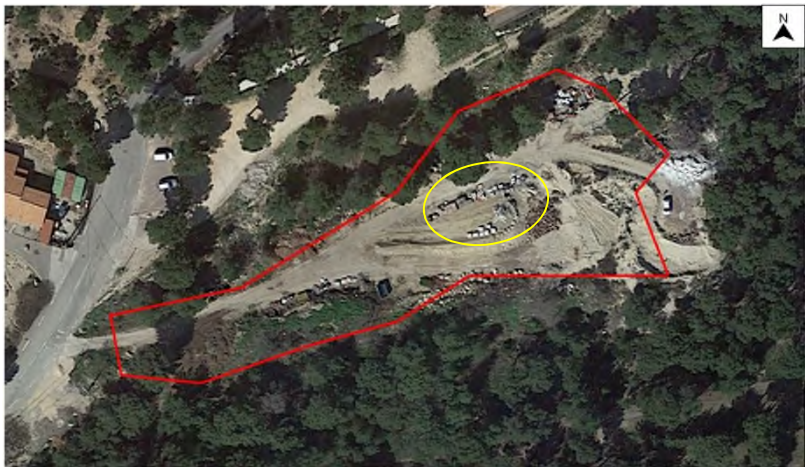
| Photographie IGN | Description |
|---|---|
| | <p><b><u>Photographie de 2018 :</u></b></p> <p>Entre 2015 et 2018, les zones de végétation qui étaient présentes sur site ont disparu.</p> <p>Ce qui ressemble à des big bags sont présents au droit du site et sont délimités par cercle jaune.</p> <p>Le terrain a récemment été utilisé pour du broyage de déchets verts ou de compost : on peut supposer que les stockages à l'intérieur du cercle jaune correspondent à des sacs de déchets.</p> |

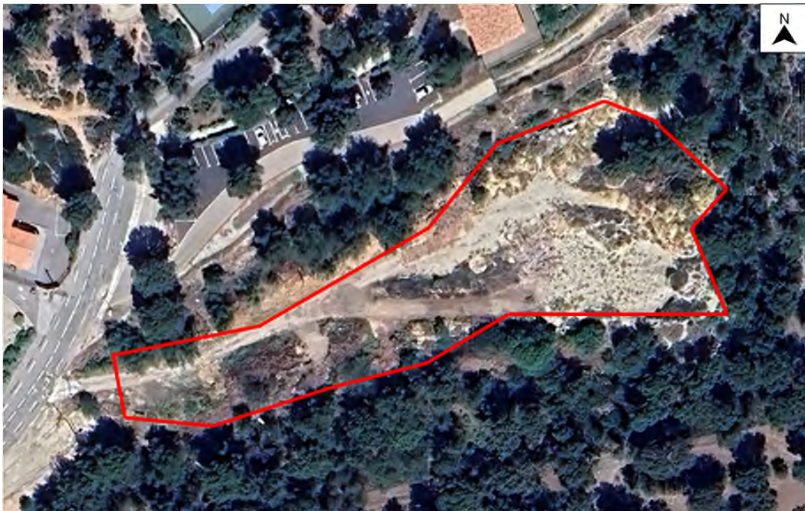
| Photographie IGN | Description |
|---|---|
| | <p><b><u>Photographie de 2023 :</u></b></p> <p>Entre 2018 et 2023, les big bags supposés ont disparu et le site est principalement occupé par des blocs de pierre et de la végétation.</p> |

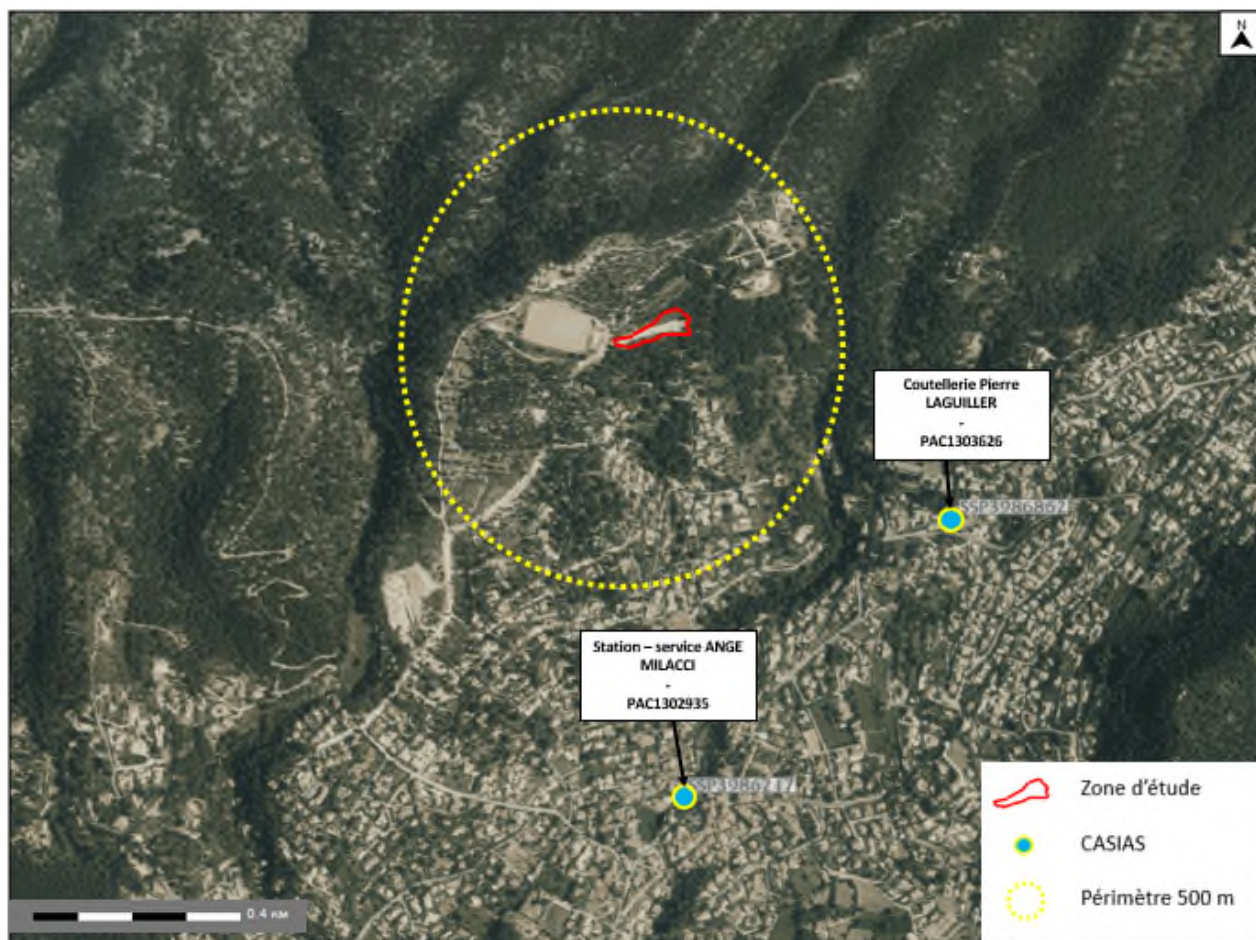
Figure 2 : Plan de localisation des sites CASIAS recensés dans l'environnement proche du site  
(source : Infoterre)

A noter qu'aucun site BASOL ou SIS n'est présent dans l'environnement immédiat du site (contigu ou à moins de 100 mètres). Le site CASIAS le plus proche est situé à 630 m au Sud-Est du site d'étude, il s'agit d'une fabrication de coutellerie.

Malgré la nature de ces activités pouvant engendrer des impacts des sols et des eaux souterraines en cas d'incident (fuites ou activité en extérieur sur sol à nu par exemple), au vu de leur éloignement par rapport au site d'étude, ces sites CASIAS ne sont pas retenus, en première approche, comme ayant pu influencer la qualité des milieux au droit du site.

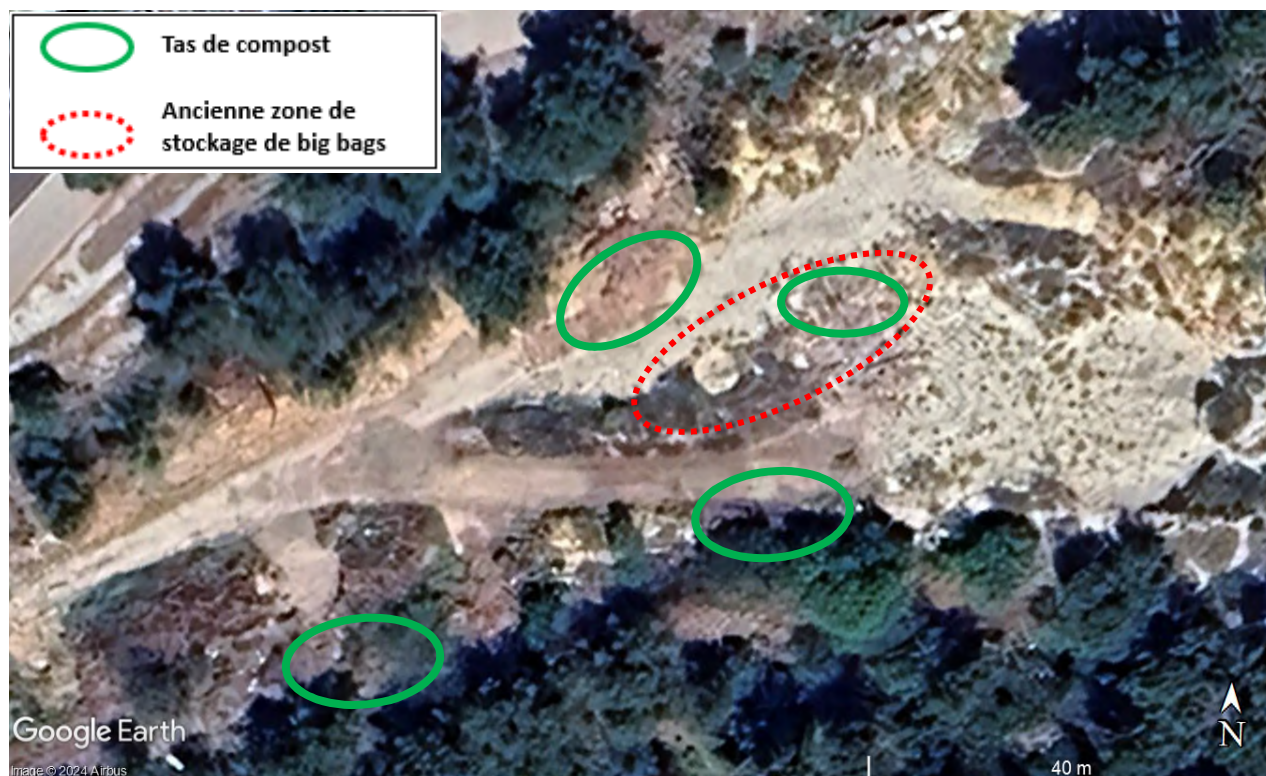
Figure 3: Localisation des tas supposés de compost sur site

En première approche, des stockages de déchets observés sur les photographies aériennes anciennes ont mis en évidence des anciens stockages de déchets sur site en 2018. Après avoir effectué la visite de site, il a également été constaté que le terrain en friche a également accueilli récemment du broyage de déchets verts et du composts, visibles par quelques tas et remblais présents en bordure et au centre du site. Les tas de composts supposés sont représentés sur la figure ci-dessous.

Les anciens stockages datant de 2018 ainsi que les tas de compost ne sont pas retenus comme ayant pu impacter la qualité des sols du site d'étude au regard de la nature des déchets qui sont des déchets végétaux à priori.

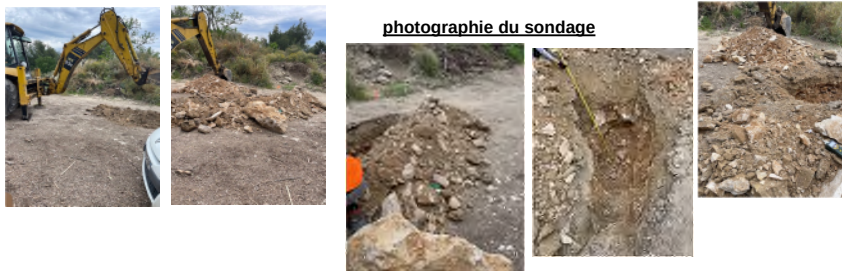
photographie du sondage

| PROFONDEUR<br>(m/TN) | | GEOLOGIE/COULEUR | Mesure<br>PID | N° ECH. | ENVOI LABO | Equipement,<br>hauteur et<br>profondeur (m) |
|---|---|---|---|---|---|---|
| | | Refus sur blocs rocheux | | | | |

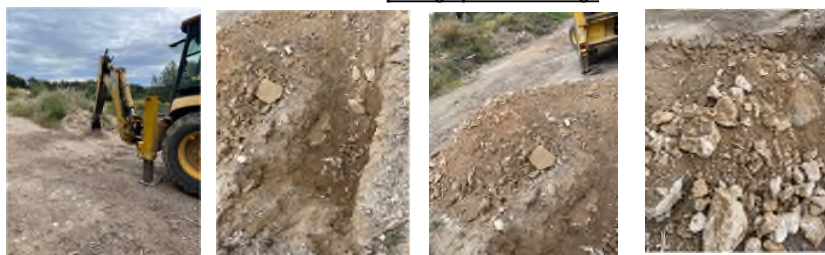
photographie du sondage

| PROFONDEUR (m/TN) | | GEOLOGIE/COULEUR | Mesure PID | N° ECH. | ENVOI LABO | Equipement, hauteur et profondeur (m) |
|---|---|---|---|---|---|---|
| | | Refus sur blocs rocheux | | | | |

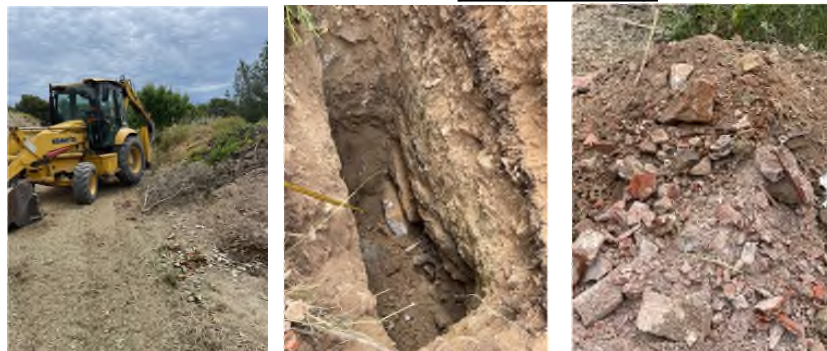
photographie du sondage

| PROFONDEUR (m/TN) | | GEOLOGIE/COULEUR | Mesure PID | N° ECH. | ENVOI LABO | Equipement, hauteur et profondeur (m) |
|---|---|---|---|---|---|---|
| 1 | 2,1 | Remblai sableux un peu limoneux humide marron clair (plus foncé que de 0 à 1 m). Présence de bouts de verre, plastique, polystyrène, carrelage, beaucoup de briques, quelques débris végétaux, beaucoup de cailloux et quelques blocs de pierre. | 0,5 | PM3 (1-2,1) | X | |

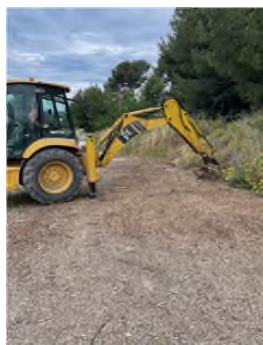
photographie du sondage

| PROFONDEUR (m/TN) | | GEOLOGIE/COULEUR | Mesure PID | N° ECH. | ENVOI LABO | Equipment, hauteur et profondeur (m) |
|---|---|---|---|---|---|---|
| | | refus sur roche | | | | |

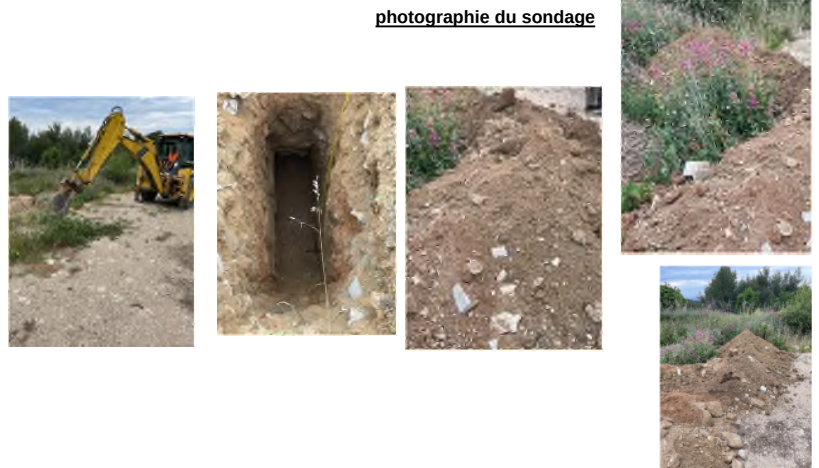
photographie du sondage

En PM6 (0-1,5) le remblai observé est sablo limoneux marron avec beaucoup de cailloux, petits gravillons et briques entières, et est humide. En profondeur, la texture du remblai change et devient sablo-argileux et est plus humide qu'en surface.

| PROFONDEUR (m/TN) | | GEOLOGIE/COULEUR | Mesure PID | N° ECH. | ENVOI LABO | Equipement, hauteur et profondeur (m) |
|---|---|---|---|---|---|---|
| 0 | 1,5 | Remblai sablo limoneux marron avec beaucoup de cailloux, petits gravillons et briques entières. Remblai humide. | 0 | PM6 (0-1,5) | | <div> <div>..... cm</div> <div>Tête hors sol</div> <div>bouchon de tête <input type="checkbox"/></div> <div>..... m/TN</div> <div>bentonite / ciment <input type="checkbox"/></div> <div>massif filtrant <input type="checkbox"/></div> <div>type tube : .....</div> <div>diamètre tube : .....</div> <div>..... mm</div> <div>..... m/TN</div> <div>tube plein</div> <div>..... m/TN</div> <div>tube crépiné</div> <div>bouchon de fond <input type="checkbox"/></div> <div>..... m/TN</div> </div> |
| 1,5 | 2,8 | Remblai sablo-argileux marron avec beaucoup de cailloux, humide. | 0 | PM6 (1,5-2,8) | | |

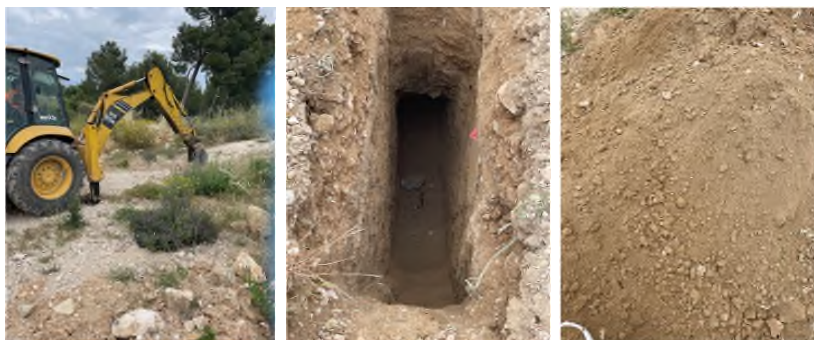
## photographie du sondage

| PROFONDEUR (m/TN) | | GEOLOGIE/COULEUR | Mesure PID | N° ECH. | ENVOI LABO | Equipement, hauteur et profondeur (m) |
|---|---|---|---|---|---|---|
| | | (Sondage au droit d'un dépôt aérien de terres / gravats) | | | | |

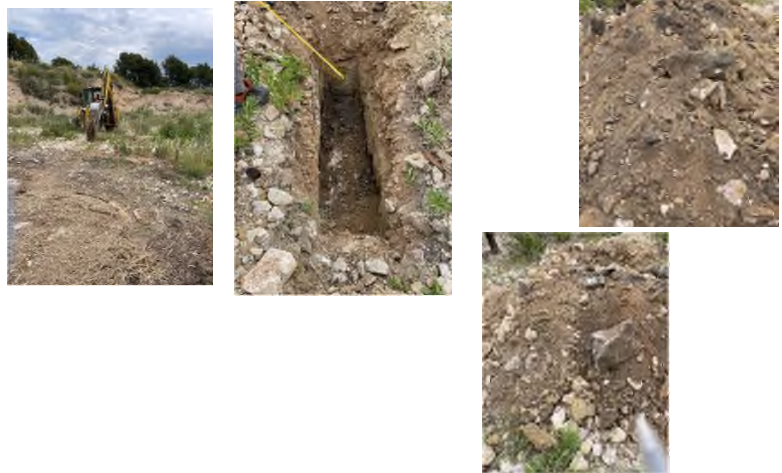
photographie du sondage

| PROFONDEUR (m/TN) | | GEOLOGIE/COULEUR | Mesure PID | N° ECH. | ENVOI LABO | Equipement, hauteur et profondeur (m) |
|---|---|---|---|---|---|---|
| 0 | 1,6 | Remblai sableux un peu limoneux marron foncé par endroits avec blocs de pierre, briques et beaucoup cailloux.<br><br>Refus sur blocs rocheux | 0 | PM8 (0-1,60) | X | <div> <div>..... cm</div> <div>Tête hors sol</div> <div>bouchon de tête <input type="checkbox"/></div> <div>..... m/TN</div> <div>bentonite / ciment <input type="checkbox"/></div> <div>massif filtrant <input type="checkbox"/></div> <div>type tube :</div> <div>.....</div> <div>diamètre tube :</div> <div>..... mm</div> <div>..... m/TN</div> <div>tube crépiné</div> <div>bouchon de fond <input type="checkbox"/></div> <div>..... m/TN</div> </div> |

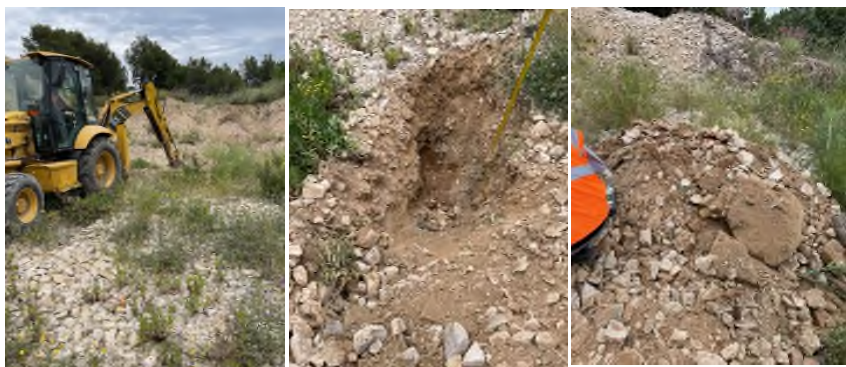
photographie du sondage

| PROFONDEUR (m/TN) | | GEOLOGIE/COULEUR | Mesure PID | N° ECH. | ENVOI LABO | Equipement, hauteur et profondeur (m)<br> |
|---|---|---|---|---|---|---|
| | | (Sondage au droit d'un dépôt aérien de terres / gravats) | | | | |

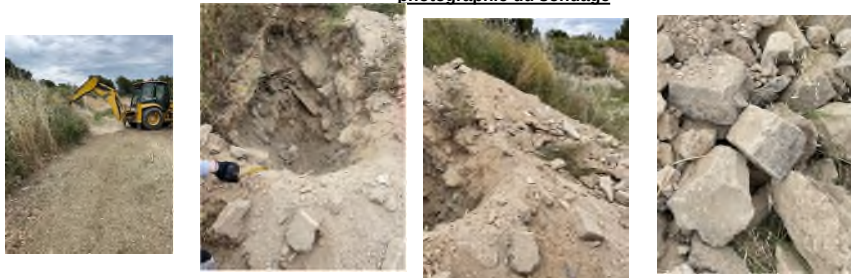
photographie du sondage

| PROFONDEUR<br>(m/TN) | | GEOLOGIE/COULEUR | Mesure<br>PID | N° ECH. | ENVOI LABO | Equipement,<br>hauteur et<br>profondeur (m) |
|---|---|---|---|---|---|---|
| | | (Sondage au droit d'un dépôt aérien de terres / gravats) | | | | |
