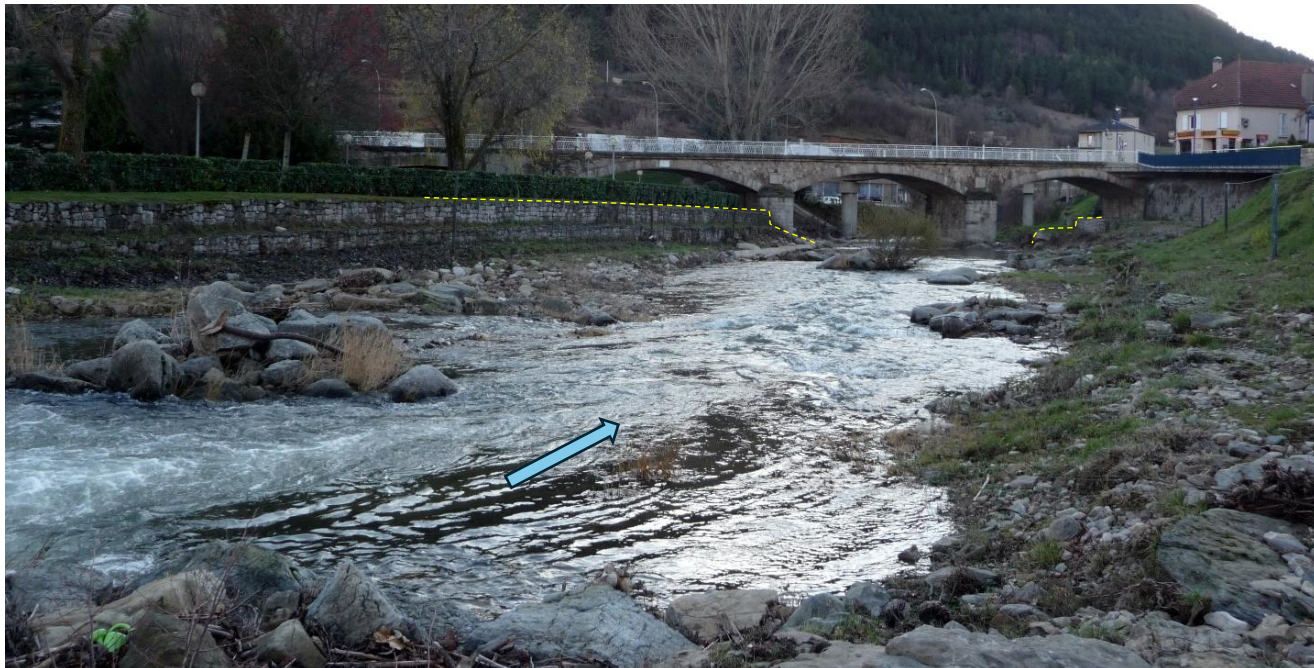
*Fig.3 Vue actuelle de l'Ancien Pont Roupt montrant le remblai et les protections par gabions. Le Nouveau Pont est perceptible en arrière-plan (photo 2011).*

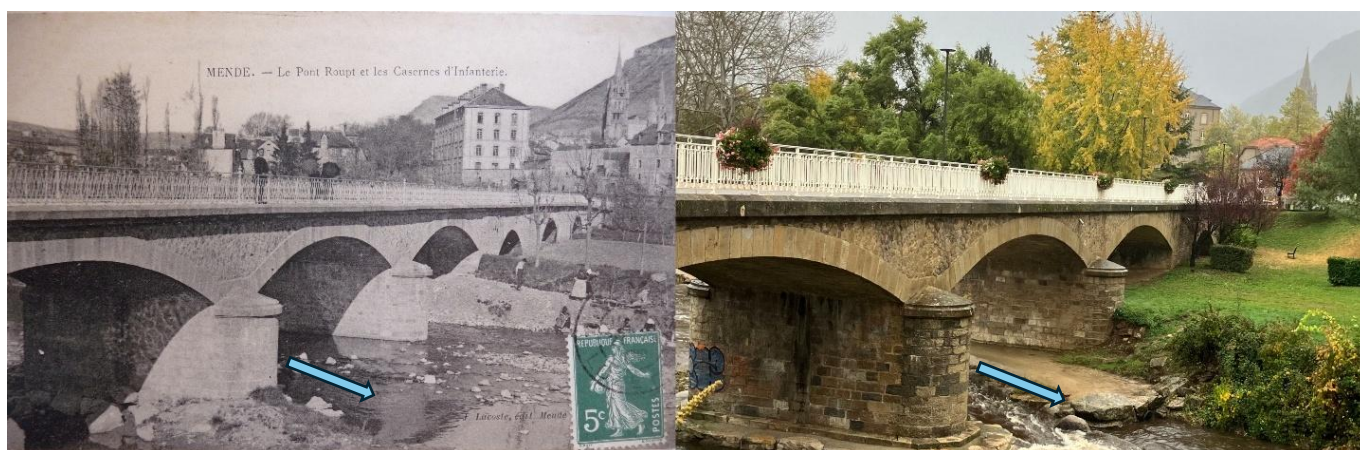
*Fig.4 Photos de 1907 et de 2025 montrant le Pont Roupt à sept arches. La régression des dépôts sédimentaires au pied de la 1ère pile illustre le changement d'axe d'écoulement préférentiel.*

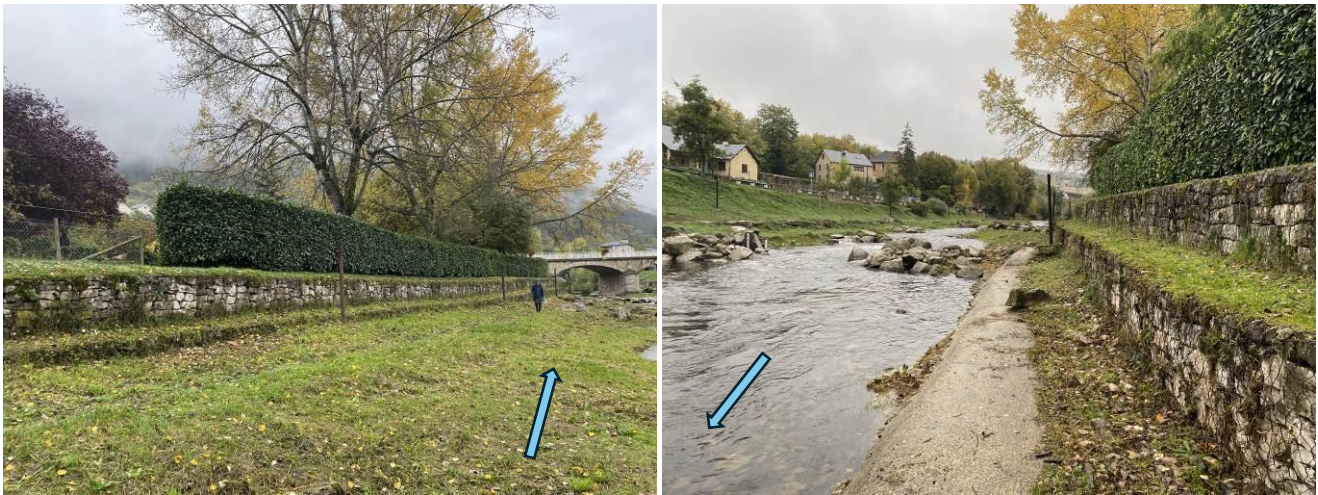
*Fig.5 et 5bis Vues du pied de berge gauche et des ouvrages à démonter en amont de l'Ancien Pont Roupt (Biotec octobre 2023).*

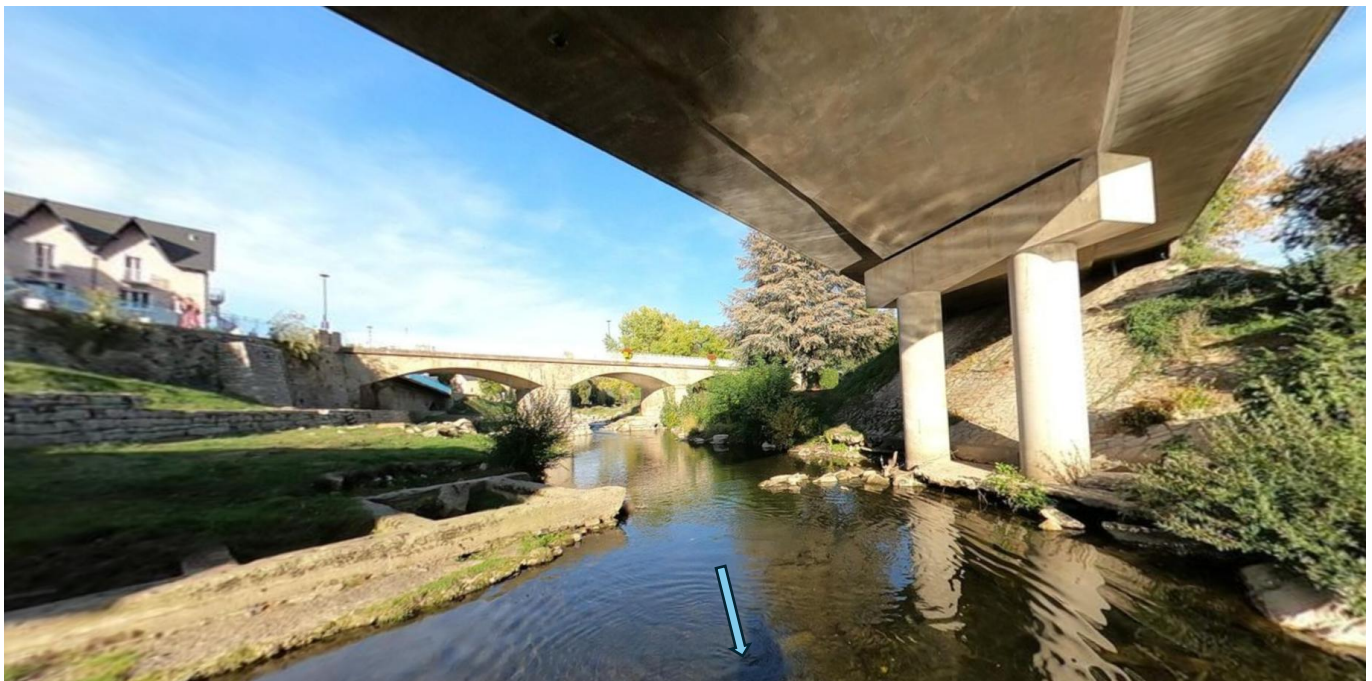
*Fig.6 Vue du perré à démonter du Nouveau Pont Roupt et Ancien Pont Roupt en arrière-plan (SMLD 2023)*
