# Projet d'aménagement d'une centrale photovoltaïque - Diagnostic initial de pollution des sols (phase historique) - site La Grande Paloube - commune Le Vanneau-Irleau (79)

Prestation INFOS A100 A110 A120 / A130 Norme NFX31-620-2

N° de rapport : C25279150  
N° de version : 1  
Date : 15/12/2025

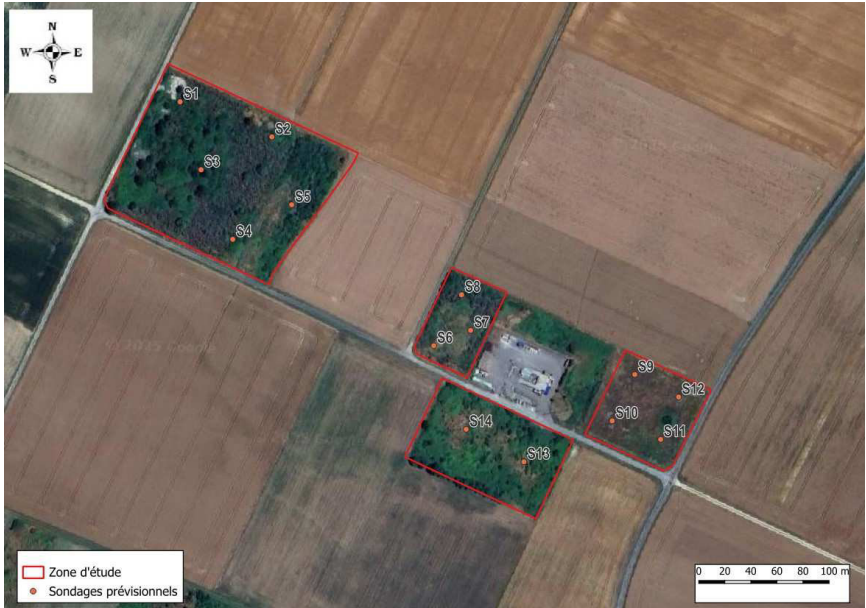
| SYNTHESE | |
|---|---|
| Programme d'investigation | Réalisations de 14 sondages de sols à la pelle mécaniques à 2 m/sol.<br>Analyses : Pack ISDI étendu ML8, COHV et HCT C5-C10 |

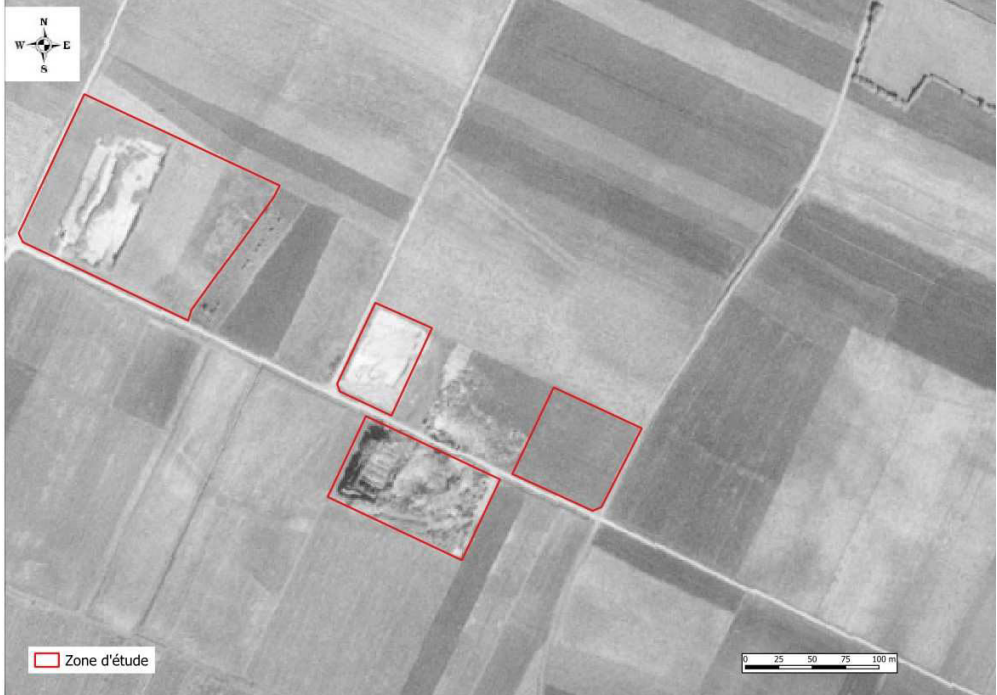
| Année | Caractéristique du cliché<br>Mission / N° de cliché / Echelle<br>cliché original | Extrait photographique | Observations |
|---|---|---|---|
| 1969 | <p>Identifiant de la mission: 1624-0093<br/> Identifiant du cliché : IGNF_PVA_1-0_1969-07-02_C1624-0093_1969_FR1794_1872<br/> Numéro : 1872<br/> Date de prise de vue : 1969-07-02<br/> Echelle : 1 / 25062<br/> Coordonnées du centre du cliché (WGS84) : -0.6749042729589965, 46.30161077725984<br/> Type de cliché : Argentique<br/> Cliché : Infra-rouge<br/> Orientation du nord: -88 °</p> | | <p><u>Site d'étude :</u></p> <ul style="list-style-type: none"> <li>- Lot 1 : Des mouvements de terres sont observables à l'Ouest du lot</li> <li>- Lot 2 : Des mouvements de terres sont observables au droit de l'entièreté du lot</li> <li>- Parcelle 106 : Mouvements de terres sont observables</li> <li>- Parcelle 159 : Absence de changement observable</li> </ul> <p><u>Environnement : Agricole</u></p> |

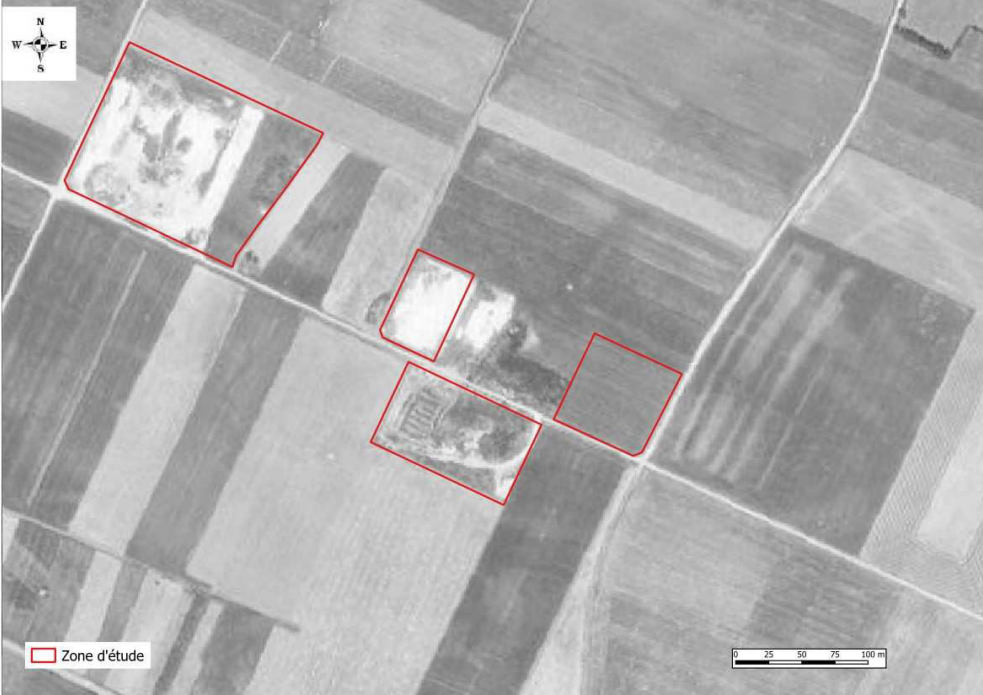
| Année | Caractéristique du cliché<br>Mission / N° de cliché / Echelle<br>cliché original | Extrait photographique | Observations |
|---|---|---|---|
| 1973 | <p>Identifiant de la mission2 : 1227-0091<br/> Identifiant du cliché : IGNF_PVA_1-0_1973-06-16__C1227-0091_1973_FR2431_0235<br/> Numéro : 235<br/> Date de prise de vue : 1973-06-16<br/> Echelle : 1 / 20029<br/> Coordonnées du centre du cliché (WGS84) :<br/> -0.6593993511550935, 46.294976033330784<br/> Type de cliché : Argentique<br/> Cliché : Noir et blanc<br/> Orientation du nord : -87 °</p> | | <p>Site d'étude :</p> <ul style="list-style-type: none"> <li>- Lot 1 : Agrandissement de la zone de mouvements de terre</li> <li>- Lot 2 : Aucun changement observable</li> <li>- Parcelle 106 : Aucun changement observable</li> <li>- Parcelle 159 : Aucun changement observable</li> </ul> <p>Environnement : Agricole</p> |

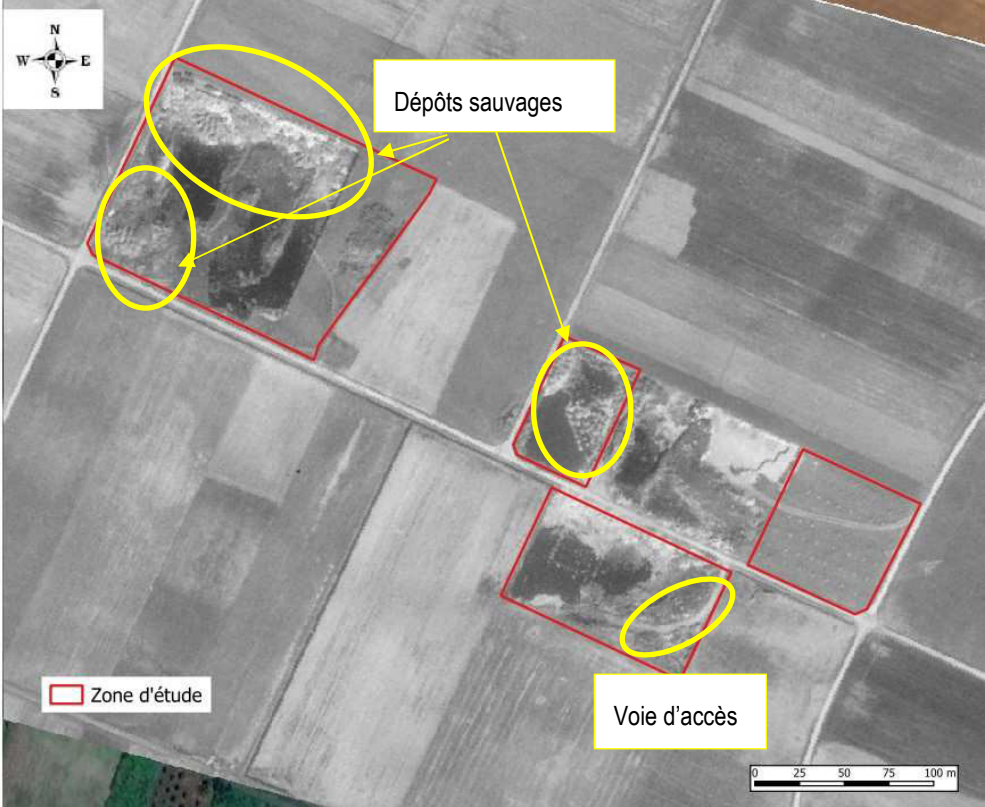
| Année | Caractéristique du cliché<br>Mission / N° de cliché / Echelle<br>cliché original | Extrait photographique | Observations |
|---|---|---|---|
| 1977 | <p>Identifiant de la mission2 : 1528-0251<br/> Identifiant du cliché : IGNE_PVA_1-0_1977-03-02_C1528-0251_1977_CDP8273_2943<br/> Numéro : 2943<br/> Date de prise de vue : 1977-03-02<br/> Echelle : 1 / 19996<br/> Coordonnées du centre du cliché (WGS84) : -0.6717691526174193, 46.291475245779196<br/> Type de cliché : Argentique<br/> Cliché : Noir et blanc<br/> Orientation du nord: 73 °</p> | | <p><u>Site d'étude :</u></p> <ul style="list-style-type: none"> <li>- Lot 1 et lot 2 : Des dépôts de nature inconnue sont observables</li> <li>- Parcelle 106 : Mouvements de terre et création d'une voie d'accès ;</li> <li>- Parcelle 159 : Voie d'accès créée au centre de la parcelle. Parcelle agricole (mise en place de rouleaux de paille)</li> </ul> <p><u>Environnement : Agricole</u></p> |

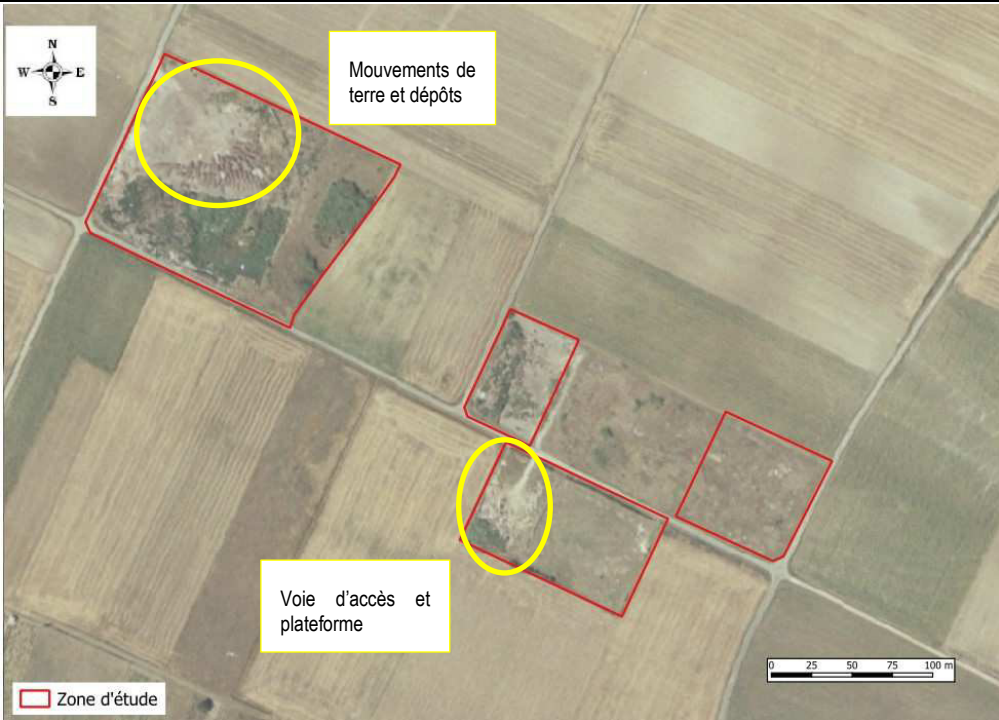
| Année | Caractéristique du cliché<br>Mission / N° de cliché / Echelle<br>cliché original | Extrait photographique | Observations |
|---|---|---|---|
| 1990 | <p>Identifiant de la mission2 : 90SAA1972<br/>Identifiant du cliché : IGF_PVA_1-0__1990-07-21__C90SAA1972_1990_FD79-85C_1941<br/>Numéro : 1941<br/>Date de prise de vue : 1990-07-21<br/>Echelle : 1 / 19957<br/>Coordonnées du centre du cliché (WGS84) : -0.650173653187186, 46.297241494654685<br/>Type de cliché : Argentique<br/>Cliché : Couleur<br/>Orientation du nord: 92 °</p> | <p>Mouvements de terre et dépôts</p> <p>Voie d'accès et plateforme</p> <p>Zone d'étude</p> | <p>Site d'étude :</p> <ul style="list-style-type: none"> <li>- Lot 1 : Mouvements de terre et présence de dépôt de nature inconnue concentrée au Nord-Ouest du lot</li> <li>- Lot 2 : Diminution de la zone de dépôts</li> <li>- Parcelle 106 : Création d'une nouvelle voie d'accès ainsi qu'une plateforme à l'Ouest de la parcelle</li> <li>- Parcelle 159 : Disparition de la voie d'accès</li> </ul> <p>Environnement : Agricole</p> |

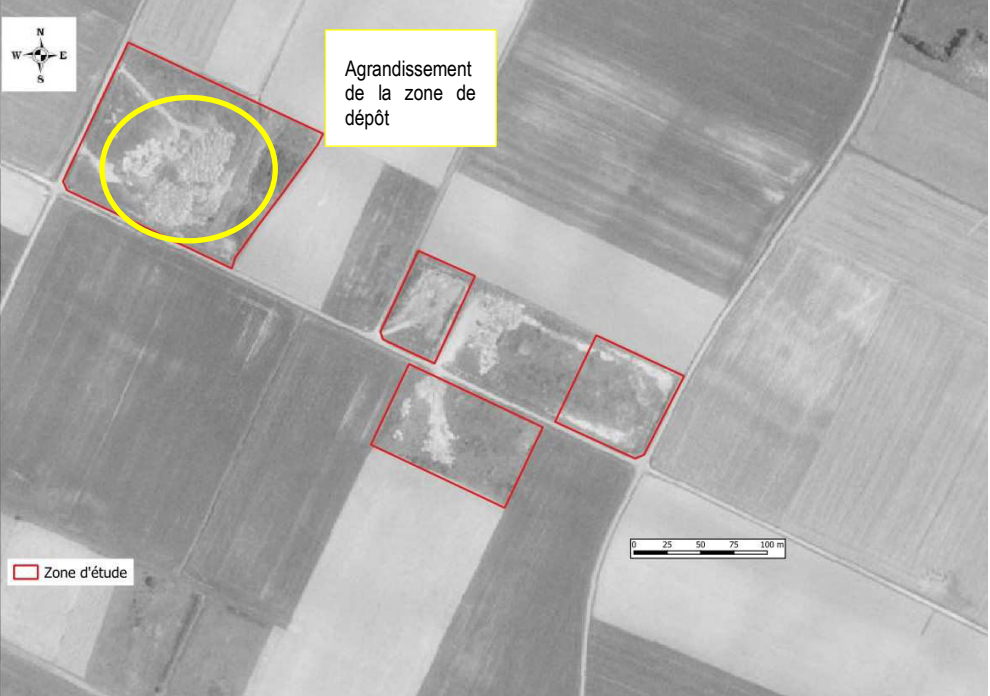
| Année | Caractéristique du cliché<br>Mission / N° de cliché / Echelle<br>cliché original | Extrait photographique | Observations |
|---|---|---|---|
| 1997 | <p>Identifiant de la mission2 : A97500961<br/> Identifiant du cliché : IGNF_PVA_3-0_1997-05-31_CA97500961_1997_FD85_0389<br/> Numéro : 389<br/> Date de prise de vue : 1997-05-31<br/> Echelle : 1 / 26223<br/> Coordonnées du centre du cliché (WGS84) : -0.6611330996534441, 46.28317549899765<br/> Type de cliché : Argentique<br/> Cliché : Noir et blanc<br/> Orientation du nord : 93 °</p> | | <p><u>Site d'étude</u> :</p> <ul style="list-style-type: none"> <li>- Lot 1 : Agrandissement de la zone de dépôt</li> <li>- Lot 2 : Mouvements de terres</li> <li>- Parcelle 106 : Mouvements de terre</li> <li>- Parcelle 159 : mouvement de terre</li> </ul> <p><u>Environnement</u> : Agricole et zone de dépôts au droit de la futur déchetterie</p> |

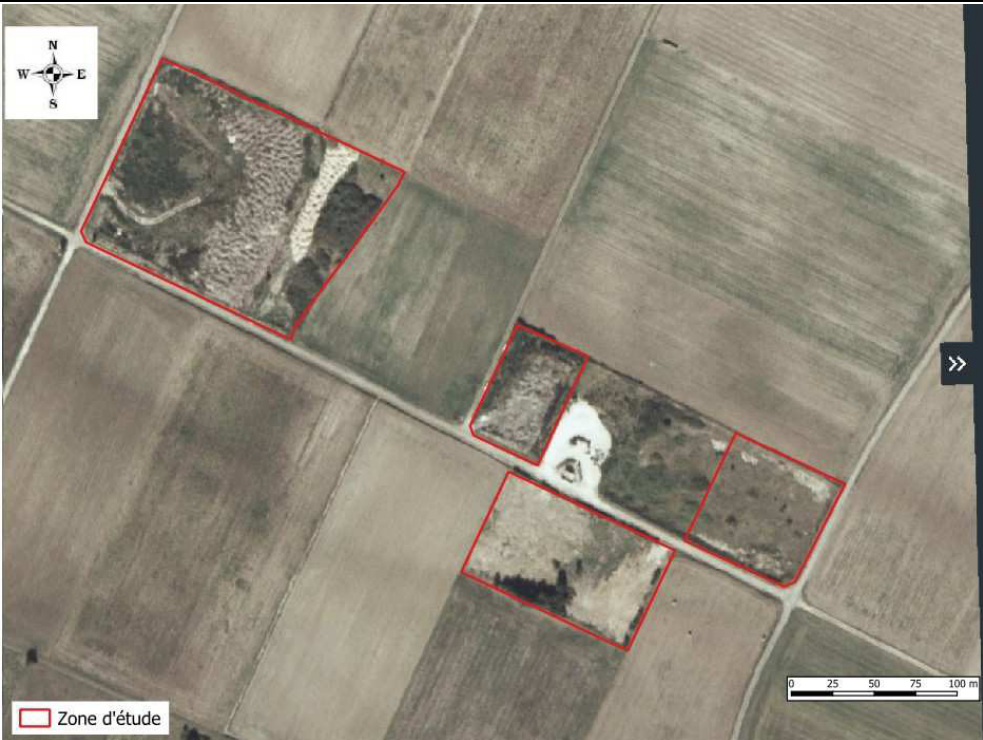
| Année | Caractéristique du cliché<br>Mission / N° de cliché / Echelle<br>cliché original | Extrait photographique | Observations |
|---|---|---|---|
| 2002 | <p>Identifiant de la mission2 : P02000142<br/> Identifiant du cliché : IGF_PVA_1-0__2002-09-29_CP02000142_2002_fd4979_250_c_4355<br/> Numéro : 4355<br/> Date de prise de vue : 2002-09-29<br/> Echelle : 1 / 25347<br/> Coordonnées du centre du cliché (WGS84) : -0.6574589901413953, 46.30278372132014<br/> Type de cliché : Argentique<br/> Cliché : Couleur<br/> Orientation du nord: -87 °</p> | | <p><u>Site d'étude</u> :</p> <ul style="list-style-type: none"> <li>- Lot 1 : Modification de la zone de dépôt</li> <li>- Lot 2 : Absence de modification observable</li> <li>- Parcelle 106 : Mouvement de terre</li> <li>- Parcelle 159 : Absence de modification observable</li> </ul> <p><u>Environnement</u> : Agricole / Création de la déchetterie au centre</p> |

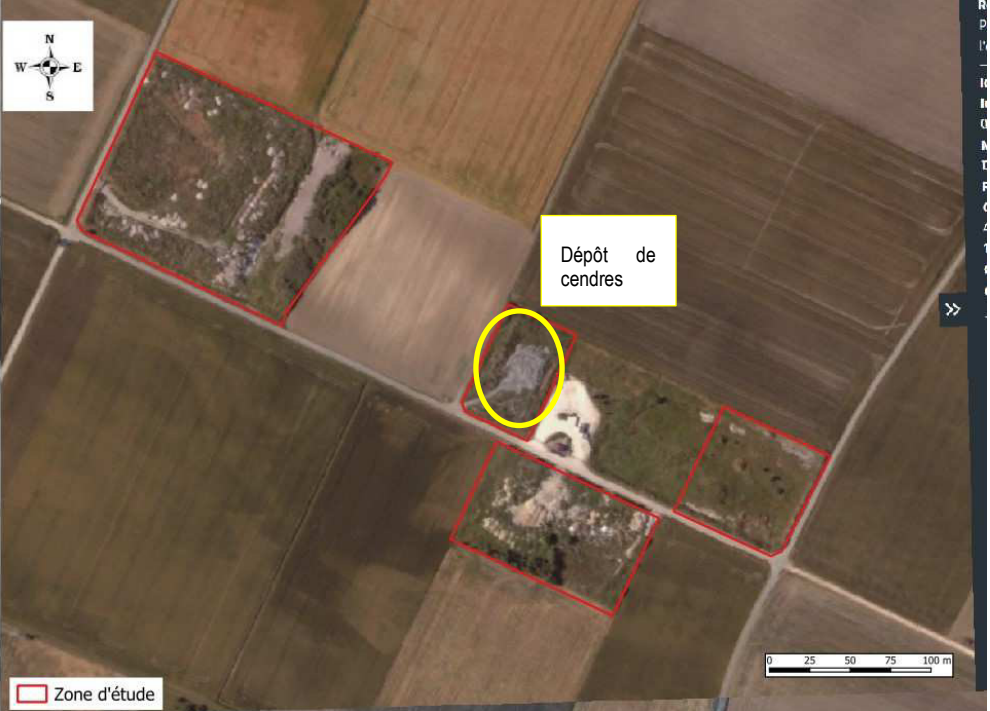
| Année | Caractéristique du cliché<br>Mission / N° de cliché / Echelle<br>cliché original | Extrait photographique | Observations |
|---|---|---|---|
| 2006 | <p>Identifiant de la mission2 : P06000132<br/> Identifiant du cliché : IGNF_PVA_1-0_2006-06-08_CP06000132_fd0085x056_3014<br/> Numéro : 3014<br/> Date de prise de vue : 2006-06-08<br/> Résolution : 71 cm<br/> Coordonnées du centre du cliché (WGS84) : -0.6618337855750573, 46.29397671786285<br/> Type de cliché : Numérique<br/> Cliché : Couleur<br/> Orientation du nord : 93 °</p> | <p>Dépôt de cendres</p> <p>Zone d'étude</p> | <p>Site d'étude :</p> <ul style="list-style-type: none"> <li>- Lot 1 : Diminution de la zone de dépôt</li> <li>- Lot 2 : Zone de dépôt de cendres issues des chaudières et écorces de déroulage (dépôt sauvage par les usines de contreplaquées) présent jusqu'en 2011 ;</li> <li>- Parcelle 106 : Nouvelle zone de dépôts d'origine inconnue</li> <li>- Parcelle 159 : Aucun changement observable</li> </ul> <p>Environnement : Agricole / Déchetterie</p> |

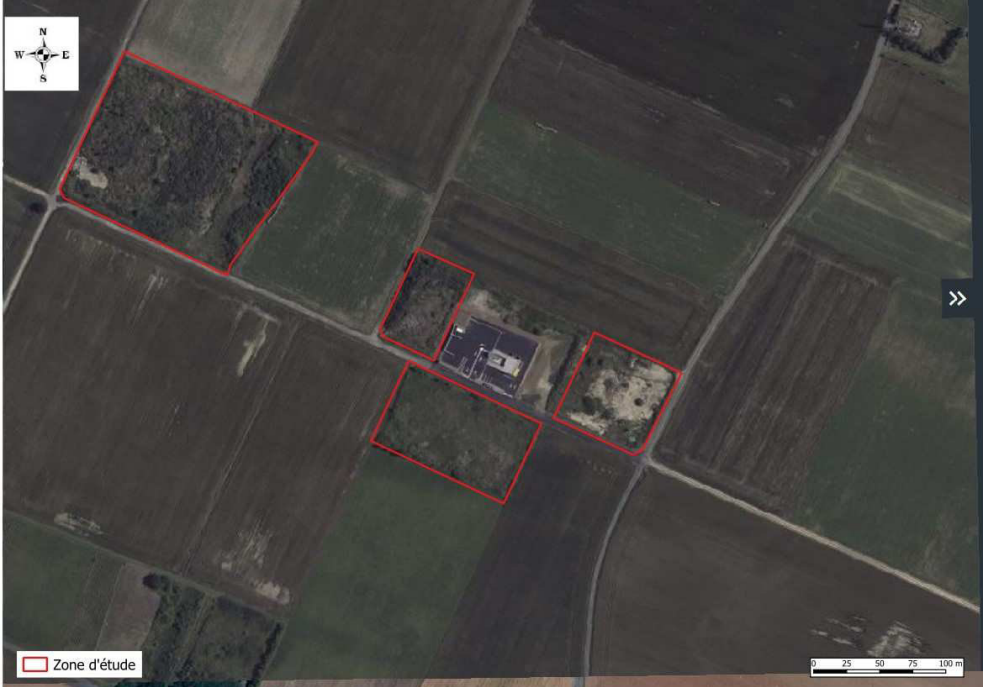
| Année | Caractéristique du cliché<br>Mission / N° de cliché / Echelle<br>cliché original | Extrait photographique | Observations |
|---|---|---|---|
| 2013 | <p>Identifiant de la mission2 : P13000532<br/> Identifiant du cliché : IGNF_PVA_1-0__2013-06-26__CP13000532_13FRPDLF25x00031_02254<br/> Numéro : 2254<br/> Date de prise de vue : 2013-06-26<br/> Résolution : 24 cm<br/> Coordonnées du centre du cliché (WGS84) :<br/> -0.6636663487546612, 46.286974791218256<br/> Type de cliché : Numérique<br/> Cliché : Couleur<br/> Orientation du nord: -90 °</p> | | <p>Site d'étude :</p> <ul style="list-style-type: none"> <li>- Lot 1 : Disparition (recouvrement ?) des zones de dépôts</li> <li>- Lot 2 : Disparition des zones de dépôt de cendre</li> <li>- Parcelle 106 : Friche enherbée</li> <li>- Parcelle 159 : Mouvements de terre</li> </ul> <p>Environnement : Agricole / Déchetterie</p> |

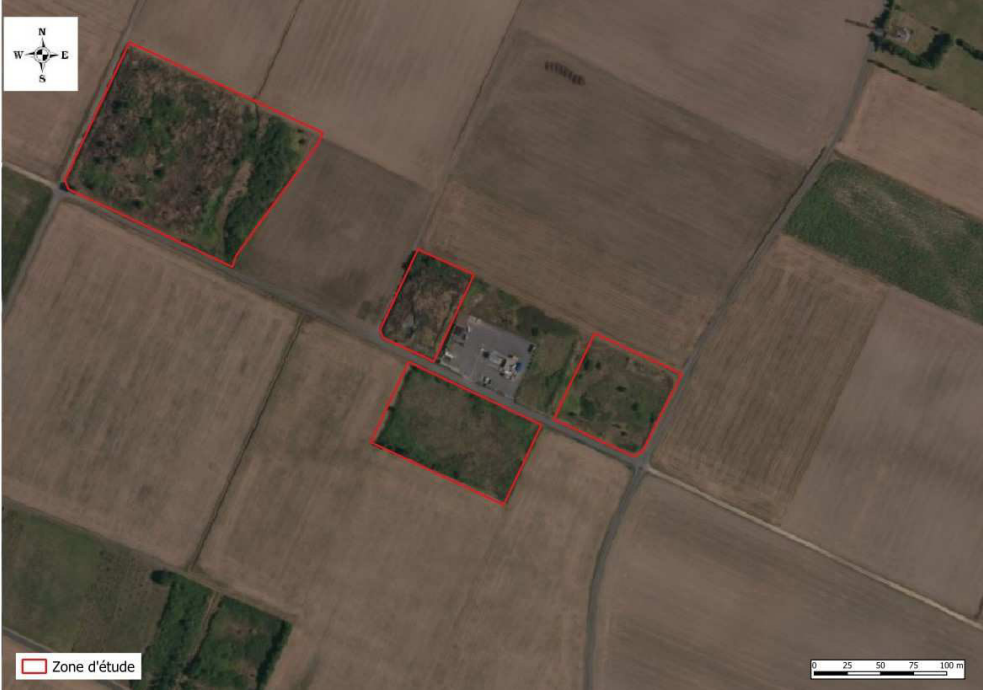
| Année | Caractéristique du cliché<br>Mission / N° de cliché / Echelle<br>cliché original | Extrait photographique | Observations |
|---|---|---|---|
| 2016 | <p>Identifiant de la mission : P16000362<br/> Identifiant du cliché : IGNE_PVA_1_0_2016-08-06_CP16000362_16FD8525x00037_02386<br/> Numéro : 2386<br/> Date de prise de vue : 2016-08-06<br/> Résolution : 25 cm<br/> Coordonnées du centre du cliché (WGS84) : -0.661285813257445, 46.28984270983<br/> Type de cliché : Numérique<br/> Cliché : Couleur<br/> Orientation du nord : -89 °</p> | | <p><u>Site d'étude complet</u> : Disparitions des zones de dépôts et mouvement de terre (recouvrement ?). Friches enherbées et boisées ;</p> <p><u>Environnement</u> : Agricole / Déchetterie</p> |

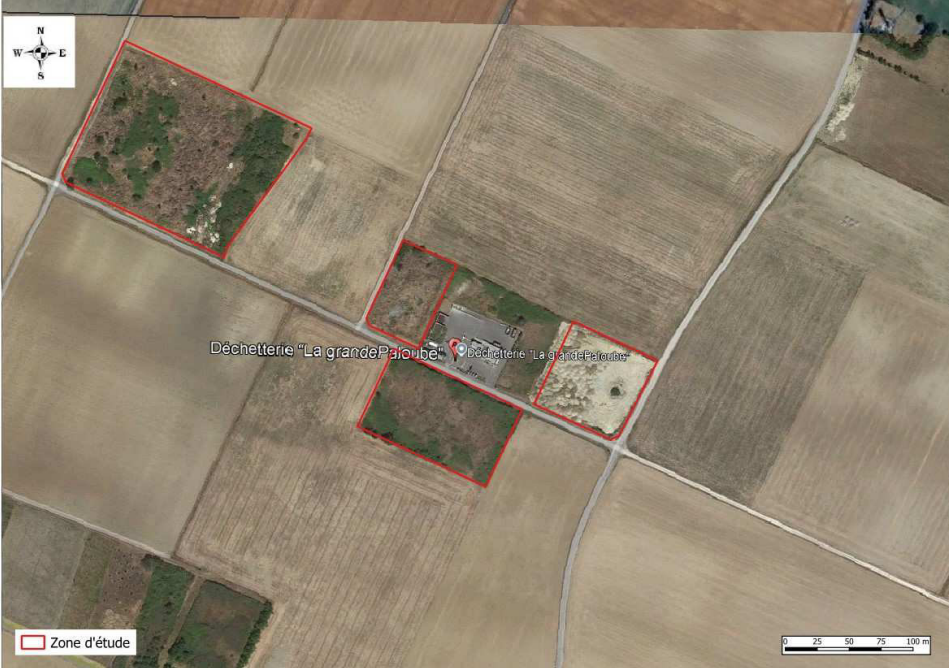
| Année | Caractéristique du cliché<br>Mission / N° de cliché / Echelle<br>cliché original | Extrait photographique | Observations |
|---|---|---|---|
| 2018 | Google satellite | | <p><u>Site d'étude :</u></p> <ul style="list-style-type: none"> <li>- Lot 1 : Dépôts de nature inconnue au Sud-Est du lot</li> <li>- Lot 2 : Aucun changement observable</li> <li>- Parcelle 106 : Aucun changement observable</li> <li>- Parcelle 159 : Mouvements de terre sur l'ensemble de la parcelle</li> </ul> <p><u>Environnement : Agricole / Déchetterie</u></p> |

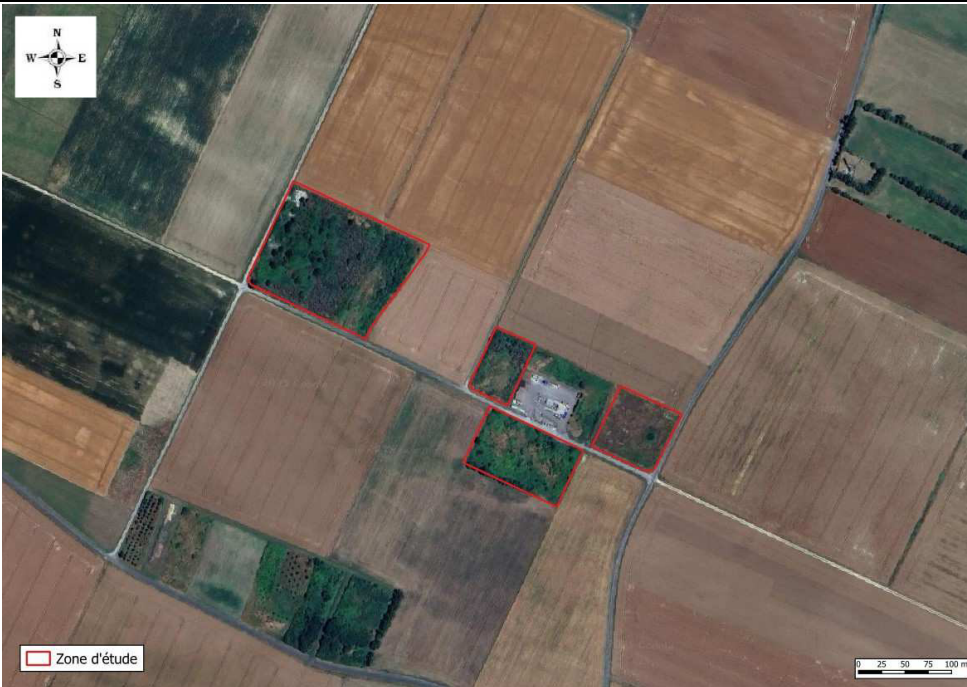
| Année | Caractéristique du cliché<br>Mission / N° de cliché / Echelle<br>cliché original | Extrait photographique | Observations |
|---|---|---|---|
| 2025 | Google Satellite | | <p><u>Site d'étude complet</u> : Friches enherbée et boisée ;</p> <p><u>Environnement</u> : Agricole / Déchetterie</p> |

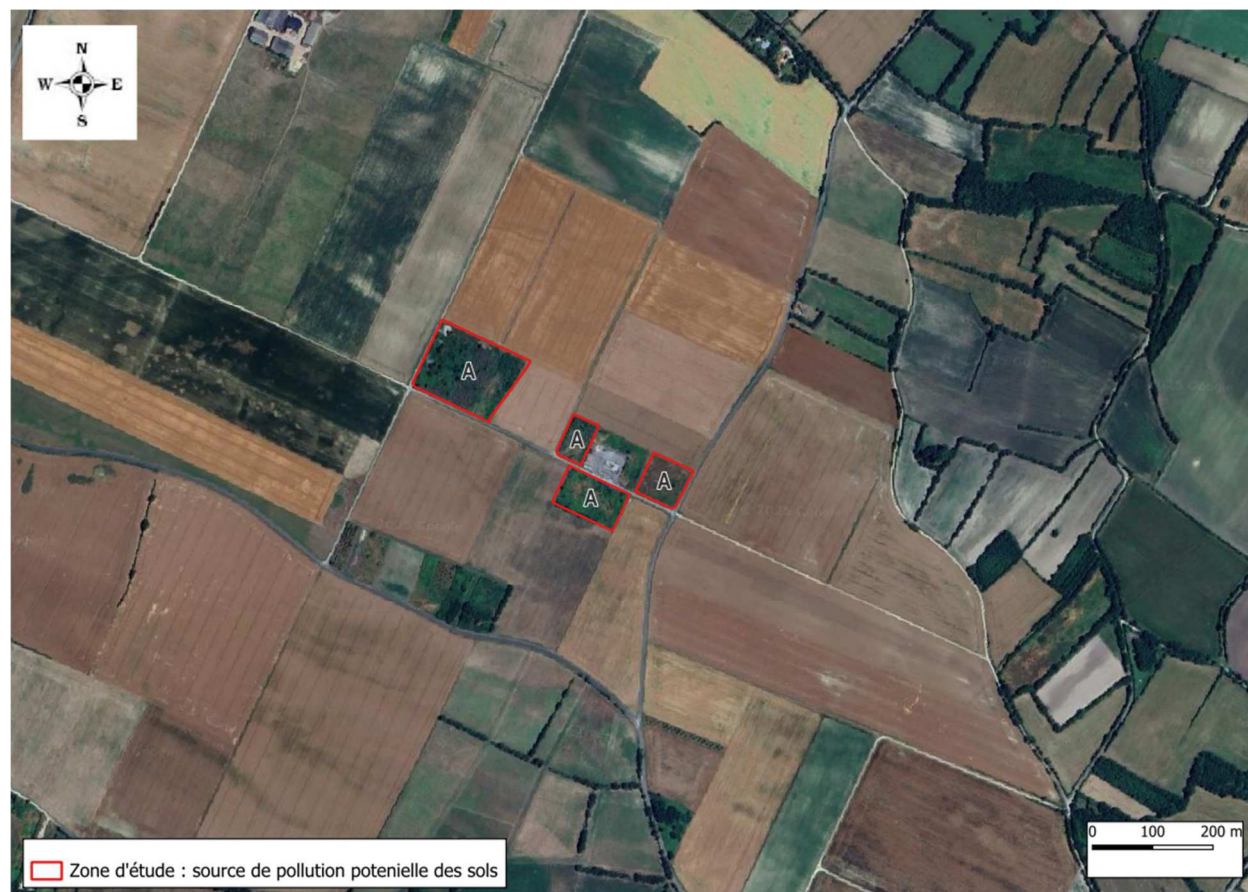
**Figure 5 : Localisation des sources potentielles de pollution des sols retenues**

| Fig | Désignation /Localisation/<br>Activités | Risques potentiels<br>pollution sols | Accidents ?<br>Pollution<br>historique ? | Produits utilisés et<br>typologie polluants<br>potentiels | Observations<br>organooleptiques | Profondeurs sources<br>potentielles pollution<br>sols en m/sol | Autres observations<br>Contraintes investigations<br>(accès, nettoyage,<br>structures...)<br>Recommandations<br><i>Mesures d'urgence</i> | Sources retenues ? |
|---|---|---|---|---|---|---|---|---|
| A | Ensemble de la zone<br>d'étude | Oui infiltration dans<br>les sols | Dépôts de déchets<br>et cendres sur sols<br>nus | Divers et variés : ML8,<br>composés<br>hydrocarbonés (HAP,<br>BTEX, HCT), PCB,<br>COHV, Dioxines et<br>furane | Non | 1-2m | Déboisement avant<br>investigation<br>Présence de merlon / remblais<br>sur chaque parcelle sur environ<br>1,5m de hauteur par rapport à<br>la route (selon visite de site du<br>5/12/2025)<br>L hauteur de déchets n'a pu<br>toutefois être confirmée | <b>Source retenue :</b><br>Oui, en raison de la nature<br>et le conditionnement des<br>déchets stockés pendant<br>plusieurs dizaines<br>d'années |

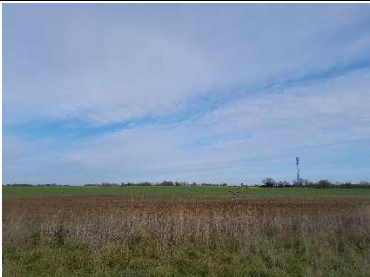
| Secteurs | Nature des limites séparatives avec l'environnement<br>Voies d'accès | Occupation des sols environnement immédiat<br>Typologie recouvrement sols | Photographies environnement extérieur | Zonage PLU |
|---|---|---|---|---|
| Nord | Limite de propriété | Parcelles agricoles majoritairement.<br>Présence d'une déchetterie<br><br>Espaces enherbés, cultivés<br>Enrobés au droit de la déchetterie | | Ap : Secteur à protéger en raison de l'existence d'un intérêt écologique ou paysager particulièrement prégnant<br><br>A : Secteur équipés ou non, à protéger en raison du potentiel agronomique, biologique ou économique des terres agricoles |

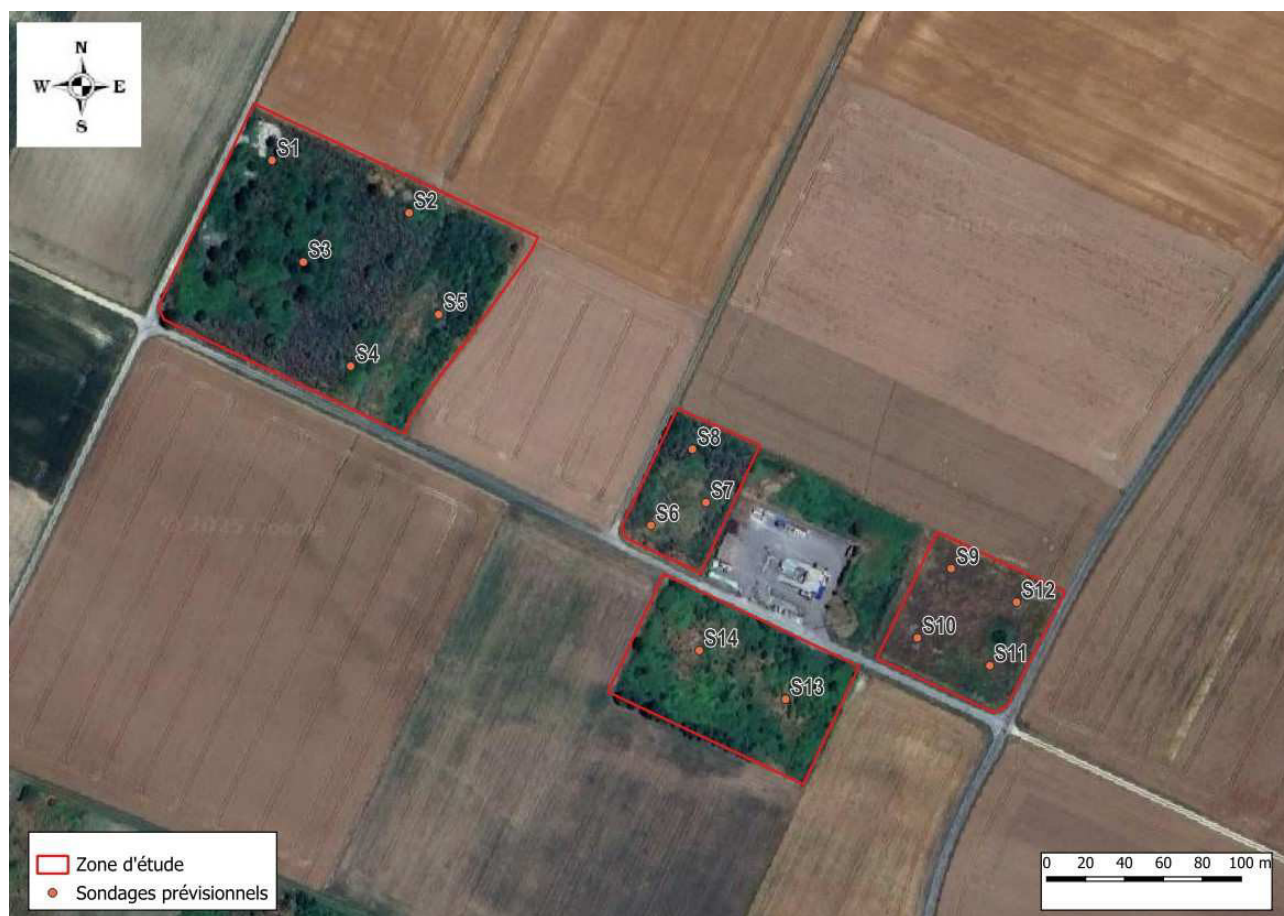
Figure 13 : Localisation du programme prévisionnel d'investigations

N.B : A noter que les sondages ont été positionnés selon un maillage et l'accessibilité de la parcelle d'étude afin d'être le plus représentatif.

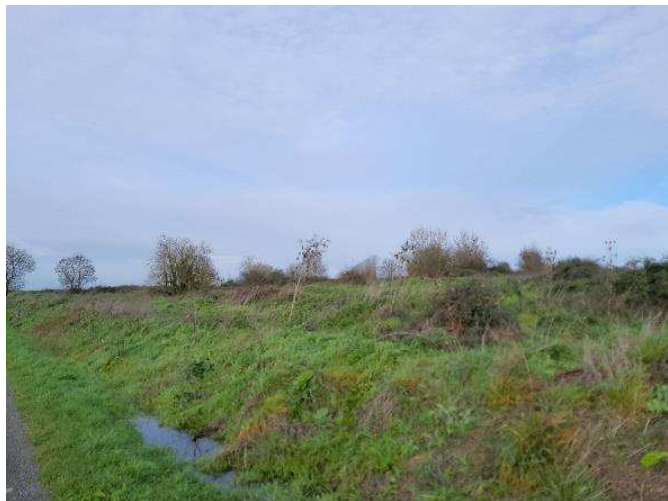
Fossé et merlon pour accéder  
à la parcelle

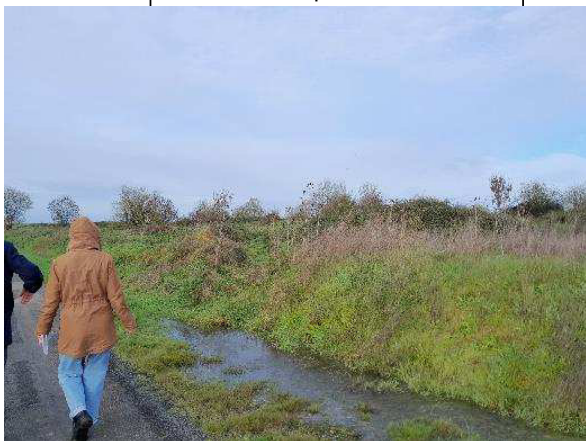
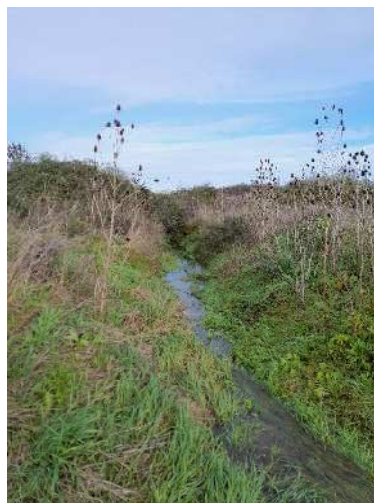
Chemin d'eau au milieu du lot

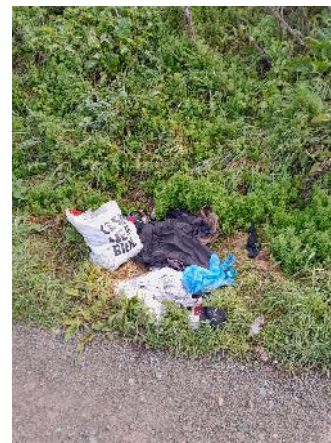
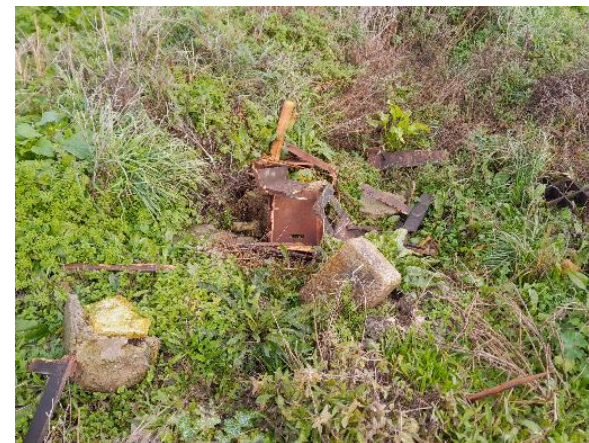
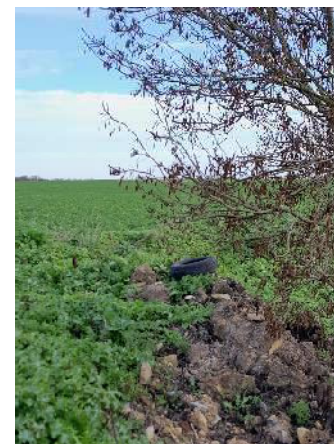
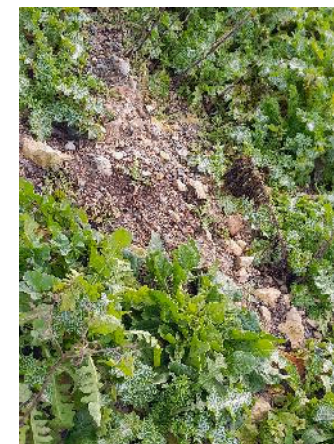
Déchets et remblais sur la  
parcelle

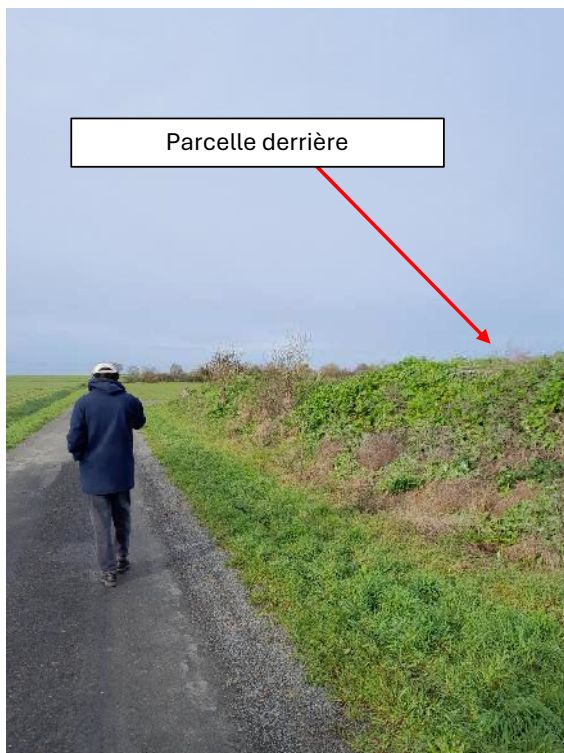
Fossé et merlon pour accès à la parcelle

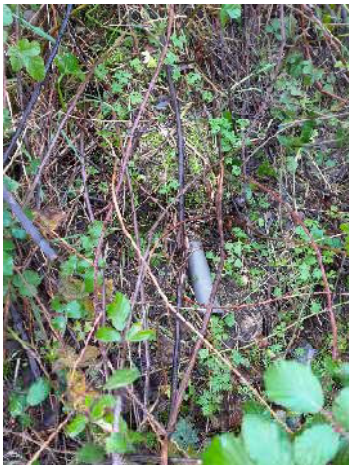
Présence d'un ancien tuyau

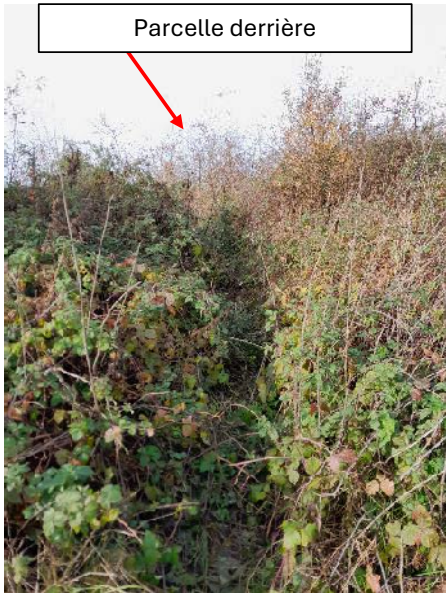
Présence de ronces et merlon pour accéder à la parcelle d'étude

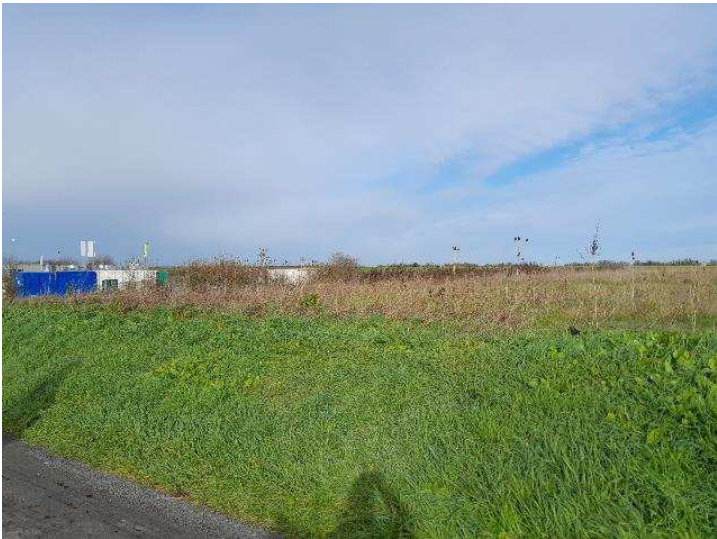
Leger merlon pour accéder à la parcelle
