## Port Pin Rolland SA

# Diagnostic de la situation environnementale du port de plaisance de Port Pin Rolland

## Cartographie des biocénoses marines

Avril 2024

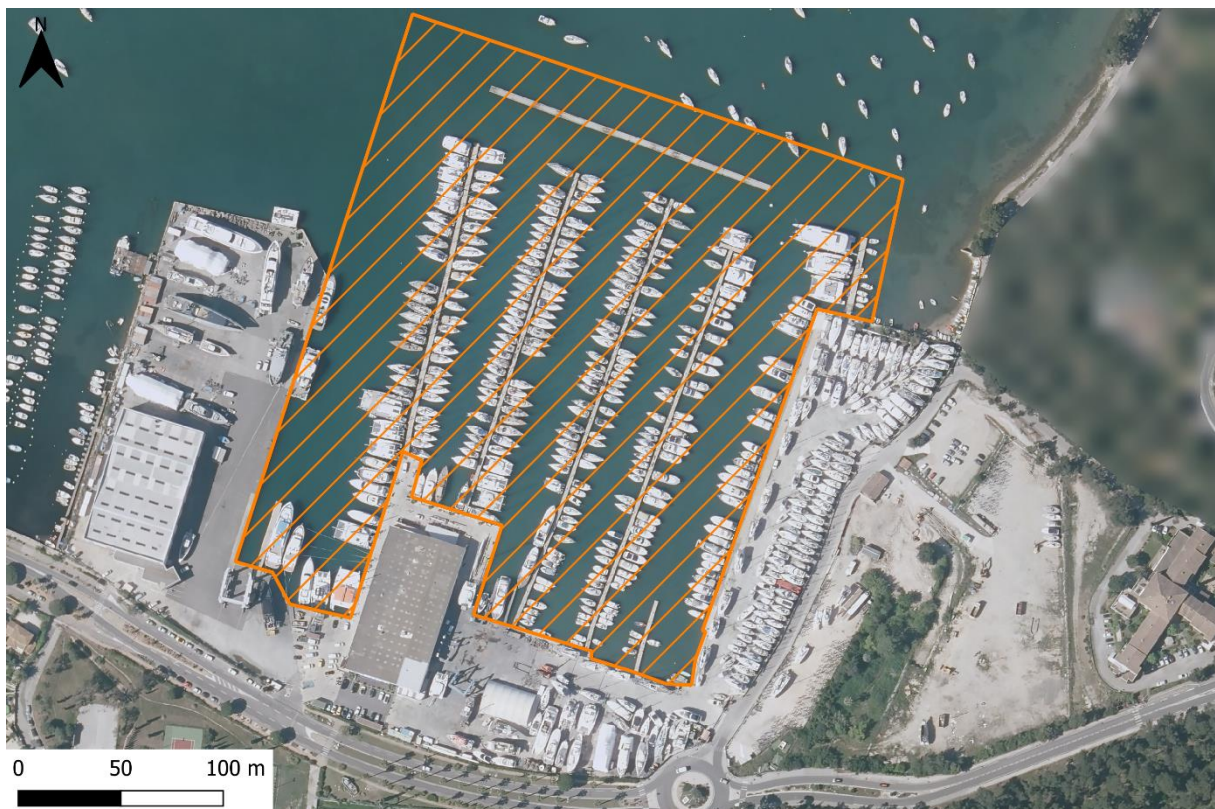
*Figure 2 : Zone d'étude parcourue en plongée*

La zone d'étude (Figure 2), englobant l'intégralité du bassin portuaire et l'arrière de la digue brise clapot, a été parcourue en plongée sous-marine par l'équipe de plongeurs professionnels d'Otéis formée selon la réglementation en vigueur à savoir deux plongeurs scientifiques (Lola Berthier et Margot Landureau, Classe IB) qui ont procédé à la reconnaissance sous-marine et un opérateur en surface qui était chargé de leur surveillance.

Durant la reconnaissance subaquatique, les plongeurs ont déterminé la nature des fonds observés. Des photographies et des notes d'observations ont été prises. Les limites des types de substrats rencontrés ont été relevées au moyen d'un GPS placé sur un support flottant relié à un des plongeurs, qui veille à ce que ce support se situe à son aplomb lorsque les relevés sont réalisés.

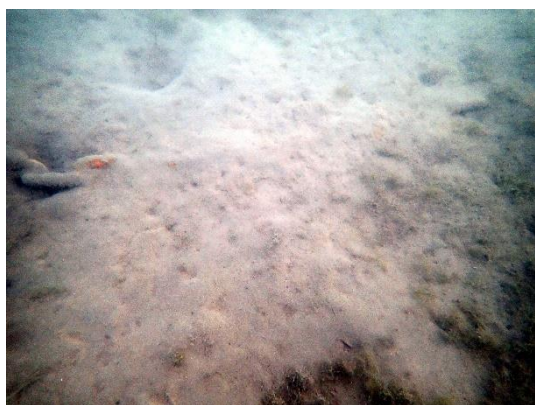
L'intégralité de la zone d'étude est caractérisée par des fonds meubles exclusivement constitués de sédiments vaseux. L'ensemble des photographies est présenté au §3.2. On note que dans le sud du bassin portuaire, la vase est plus fine quand dans la partie Nord et à l'arrière de la digue brise-clapot.

*Vase fine*

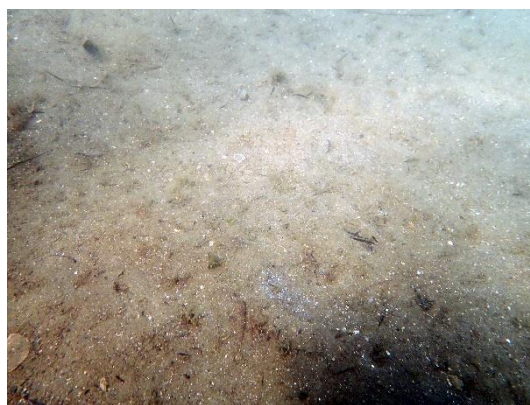
*Vase sableuse*

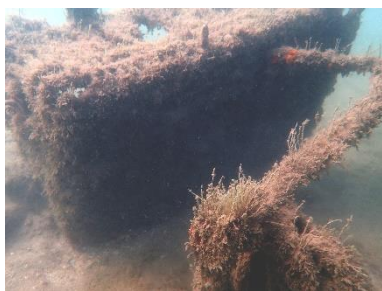
Des substrats durs ont également été observés dans le port : quai, chaîne métallique, corps-mort en béton. De nombreux macrodéchets ont également été recensés. Ces macrodéchets étaient de plusieurs types : pneus, seau en plastique, chariot, débris plastique, reste de mouillage, etc...

*Chariot*

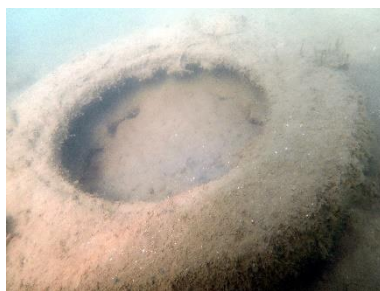
*Pneu*

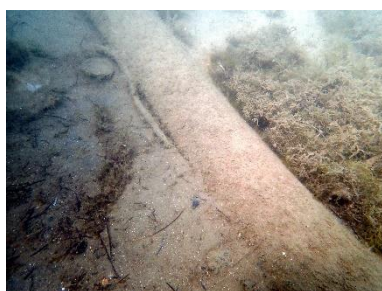
*Tôle*

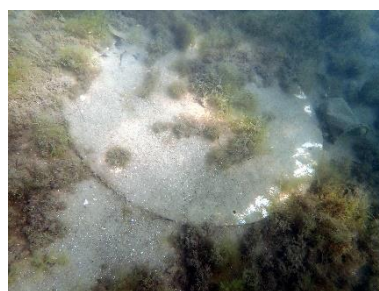
*Disque*

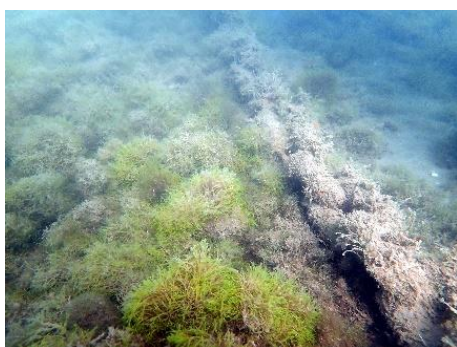
Les dictyotes sont présentes sous forme de tapis ponctuels à plusieurs endroits dans le bassin portuaire et à l'extérieur de la digue brise-clapot.

*Dictyote*

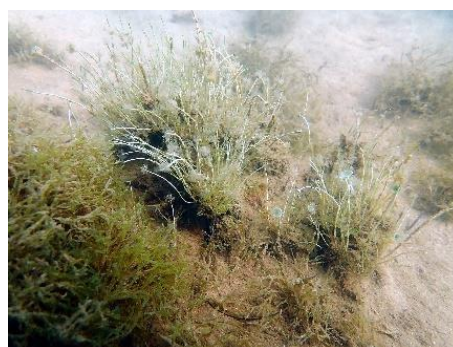
*Acétabulaire*

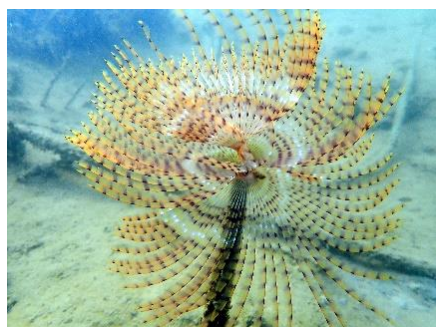
Parmi les annélides, ce sont deux espèces tubicoles qui ont été observées : le spirographe (*Sabella spallanzanii*) et le ver myxicole (*Myxicola aesthetica*). Ces deux espèces sont généralement caractéristiques dans les zones vaseuses ou sablo-vaseuses, riches en matière organique et en plancton dont elles se nourrissent.

*Spirographe*

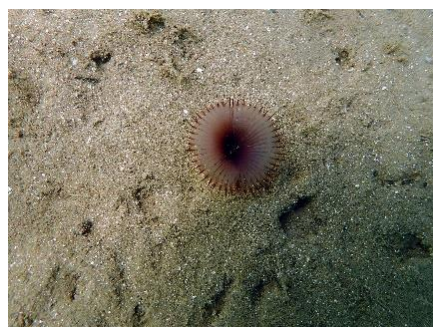
*Ver myxicole*

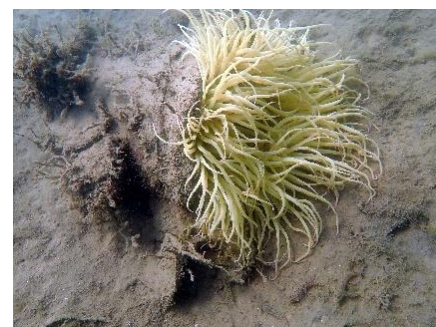
Seuls deux individus de cnidaires ont été observés. Ils appartiennent également à deux espèces : l'Anémone de mer verte (*Anemona viridis*) et l'Aiptasie verte (*Aiptasia mutabilis*). Ce sont deux espèces qui se fixent normalement sur le substrat rocheux. Les deux individus observés sont fixés sur des macro déchets.

*Anémone verte*

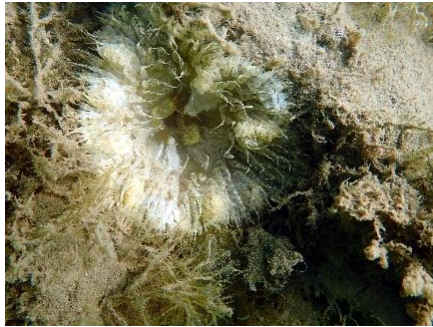
*Aiptosie verte*

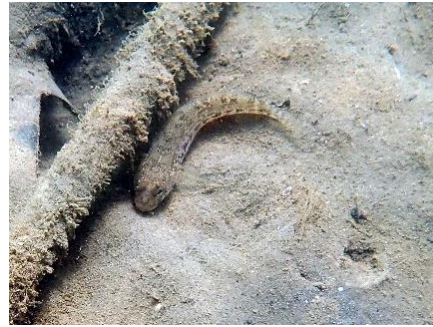
Les poissons observés dans le port sont essentiellement des gobies et des blennies, ainsi que quelques mullets. Des juvéniles ont été observés à plusieurs reprises, notamment dans des secteurs assez protégés comme aux abords des corps-morts.

*Gobie*

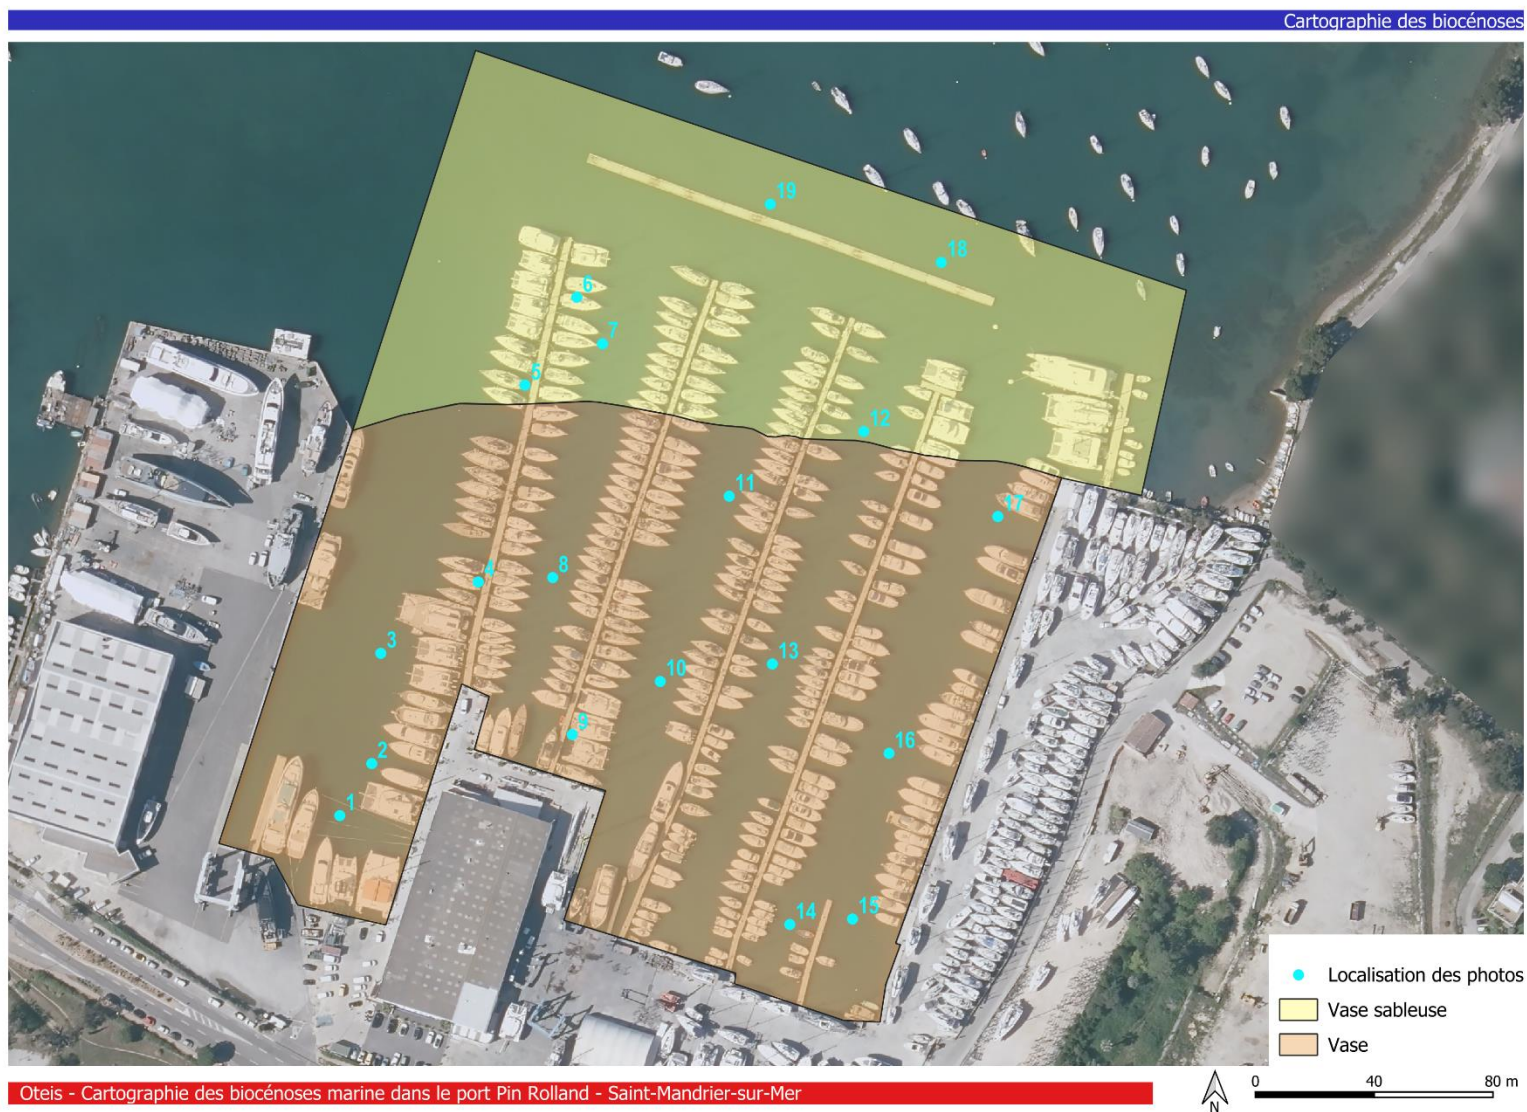
Figure 3 : Cartographie des biocénoses dans le port Pin Rolland de Saint-Mandrier-sur-Mer

La répartition des biocénoses marines dans le port Pin Rolland de Saint-Mandrier issue des observations d'Otéis est détaillée sur la carte de la Figure 3.

Les photographies sous-marines réalisées lors de la reconnaissance ont été géoréférencées. Leur localisation est précisée sur la carte de la Figure 3. L'ensemble des photos montrent les fonds vaseux observés sur l'intégralité du port.

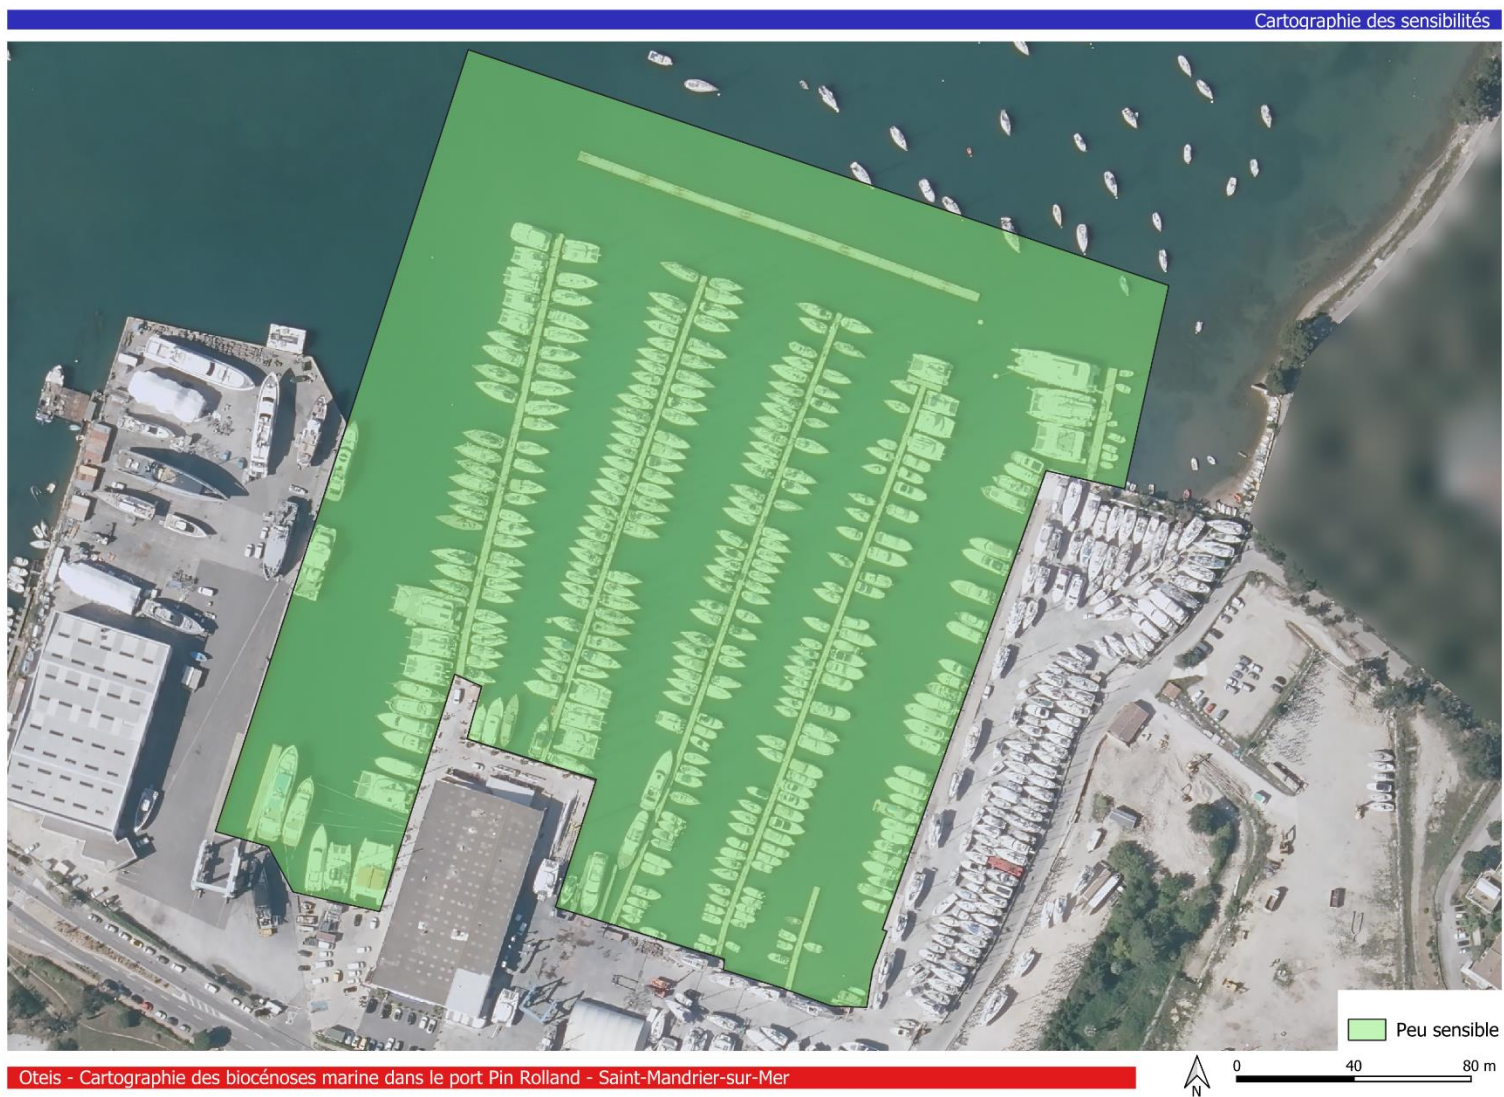
Figure 4 : Sensibilité écologique du port

Au vu du peu d'éléments biotique observé dans le port et de la nature du substrat, les fonds du port Pin Rolland possèdent une faible sensibilité écologique (Figure 4).
