# RAPPORT

## Étude Géotechnique de conception

### Phase Projet (G2 PRO)

## Aménagement de l'écoquartier Montgré AVION (62) Rue Voltaire

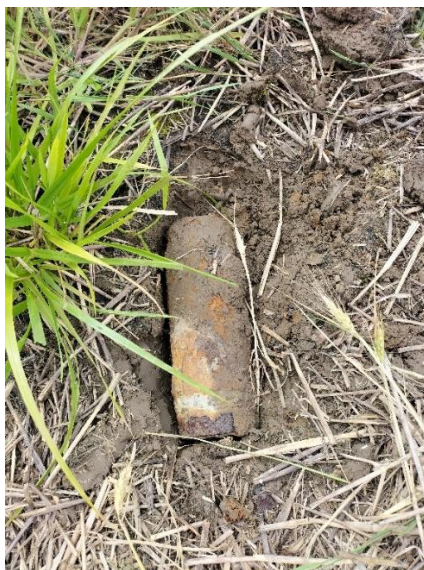
De plus nous avons découvert sur place ce qui serait une cartouche d'obus de la première guerre mondiale.

*Photo d'une cartouche d'obus sur le site*

- Des anomalies ponctuelles correspondant à des objets métalliques et donc potentiellement à des munitions de guerre mais aussi à une pollution magnétique de surface
- Des anomalies linéaires interprétées comme étant des réseaux, canalisations, une ancienne route, voire des anciennes tranchées de la 1<sup>ère</sup> guerre mondiale
- Des anomalies surfaciques (« anciennes structures anthropiques », objet métallique ?)

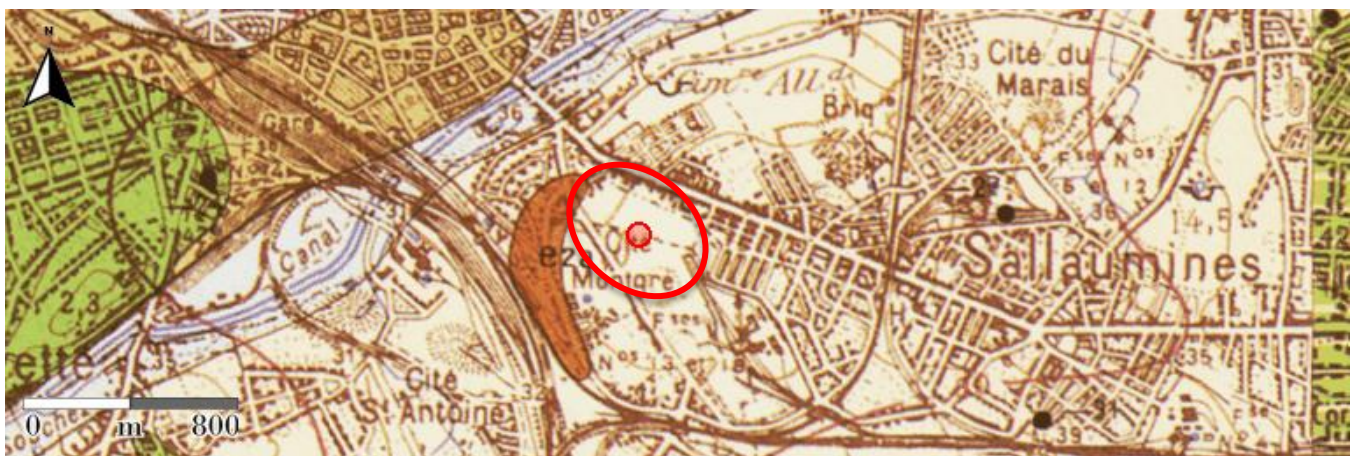
- Terrains de recouvrement (terre végétale, remblais),
- Limons de la vallée de la Lys
- Argiles du Landénien inférieur qui affleurent à l'ouest de la zone d'étude
- Ou directement la Craie Sénonienne

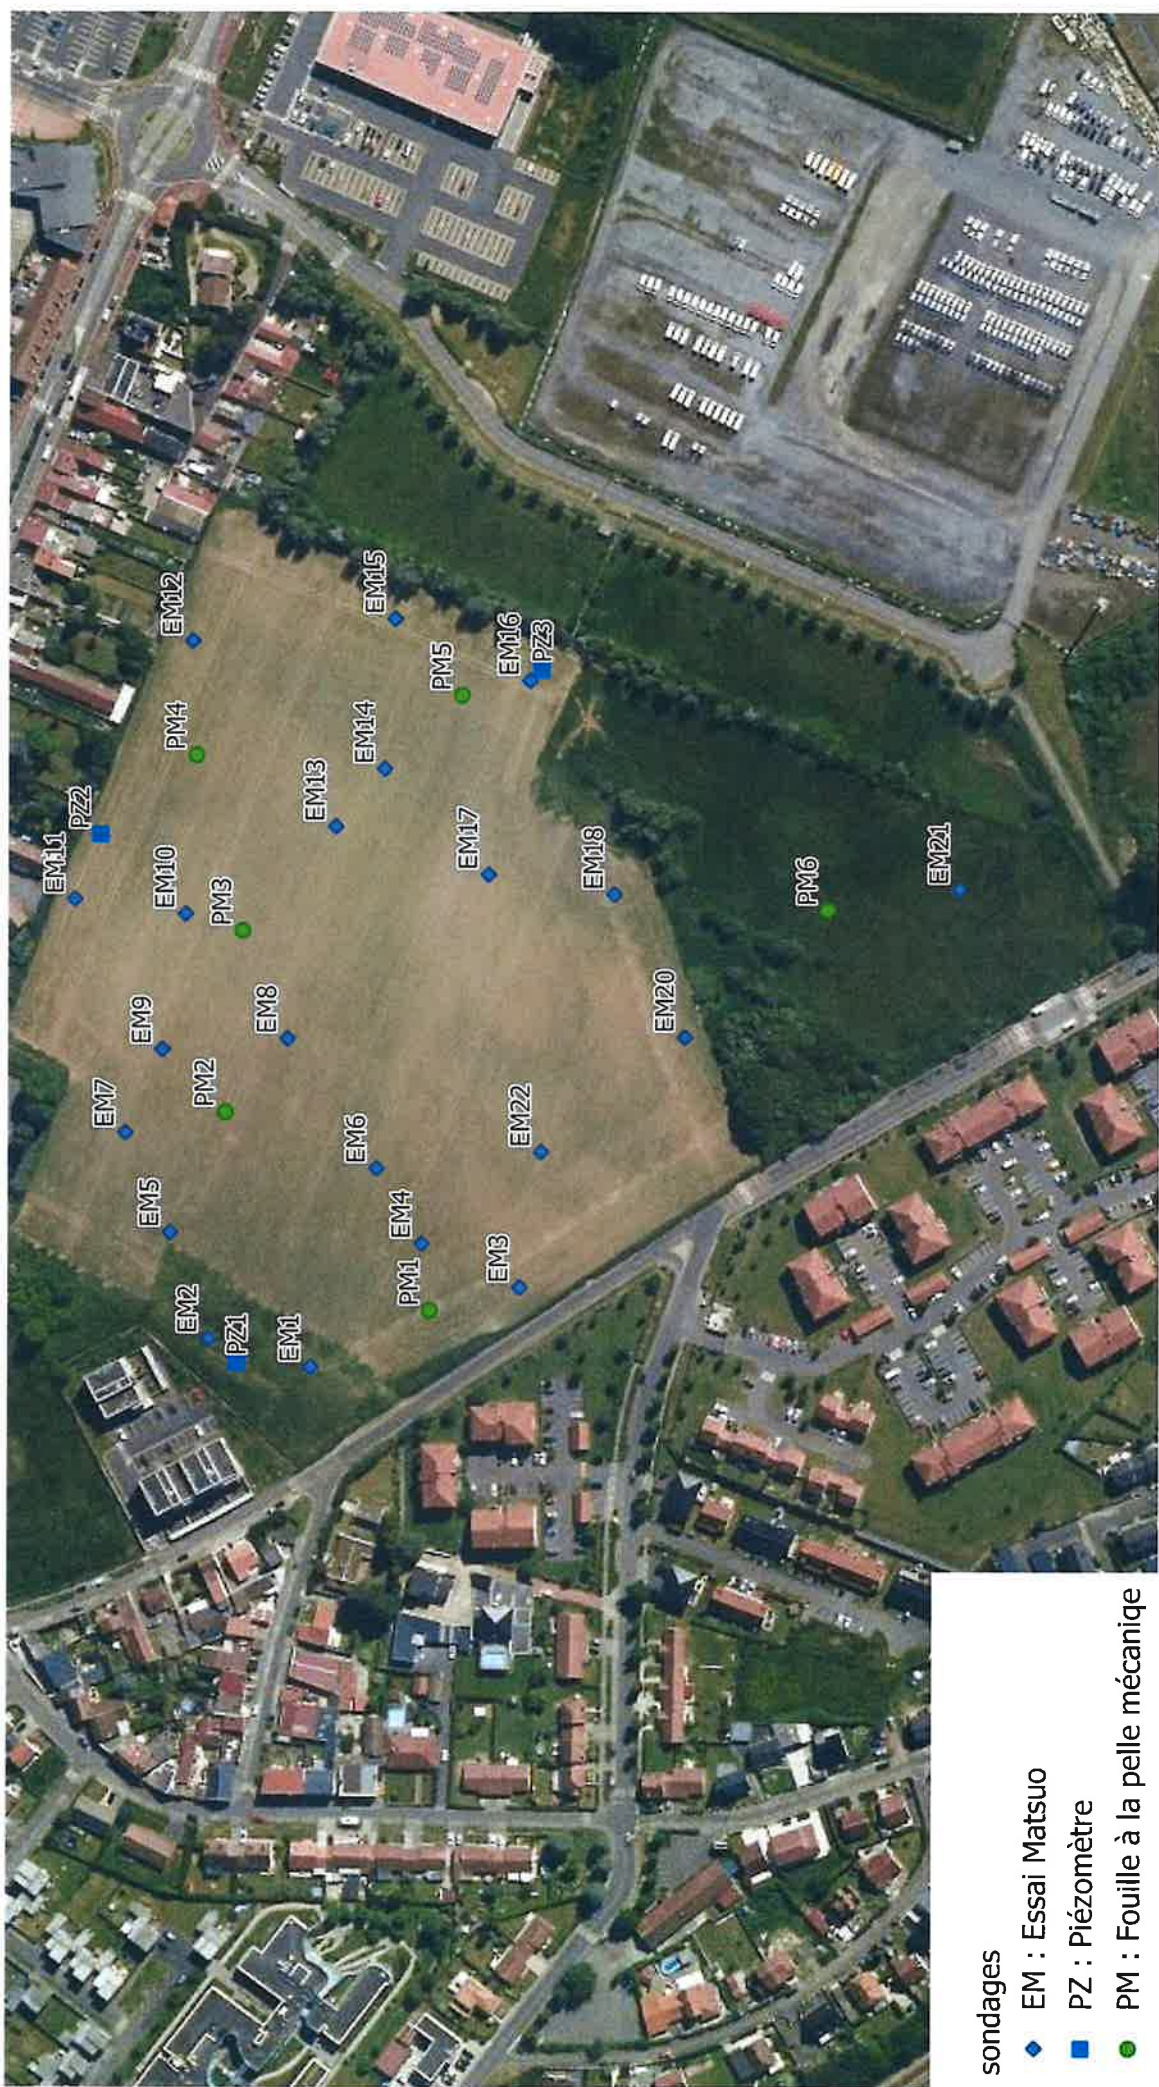
## Annexe 2 – Plan d'implantation

L'implantation a été réalisée au mieux des conditions d'accès et au mieux de la précision des plans remis pour la campagne de reconnaissance et en fonction des résultats de la détection magnétique pour la sécurisation pyrotechnique.

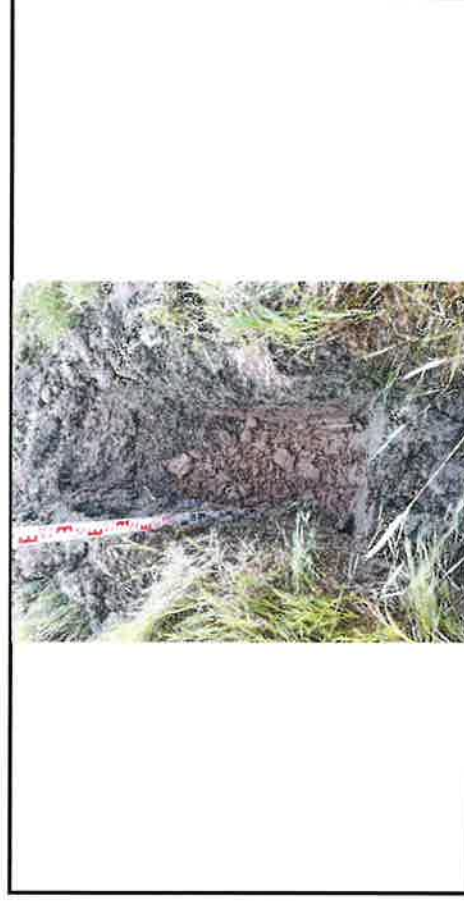
$$K(\text{charge variable}) = \frac{F}{t_2 - t_1} \ln \left( \frac{H(t_1) + F}{H(t_2) + F} \right) \quad F = \frac{L \cdot B}{2(L + B)}$$

Les essais de perméabilité de type MATSUO (ou d'infiltration) réalisés au droit de EM1 à EM22 donnent les résultats suivants :

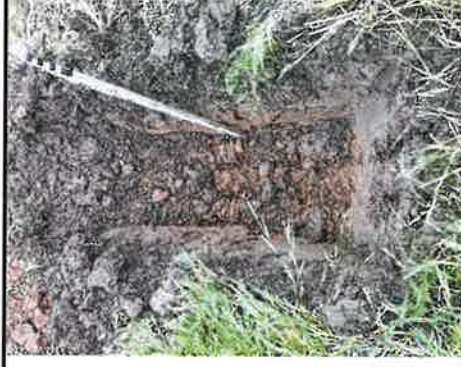
$$K(\text{charge variable}) = \frac{F}{t_2 - t_1} \ln \left( \frac{H(t_1) + F}{H(t_2) + F} \right)$$

$$F = \frac{L \cdot B}{2(L + B)}$$

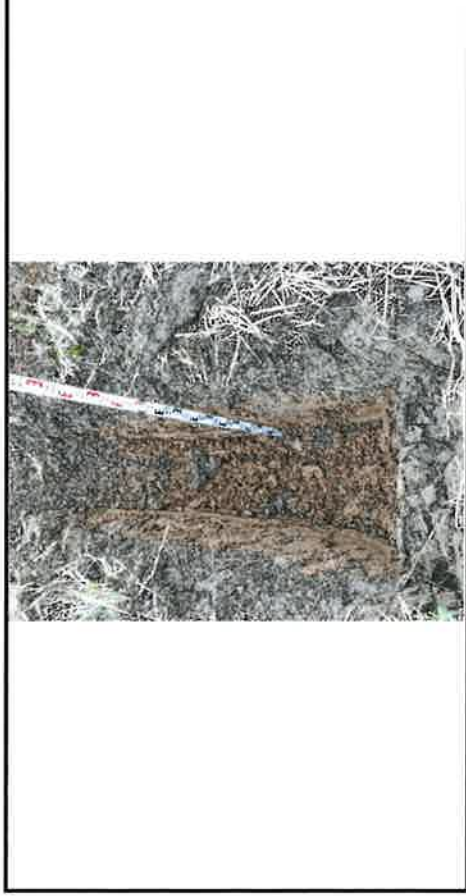
| <b>K(charge variable) = <math>\frac{F}{t_2 - t_1} \ln \left( \frac{H(t_1) + F}{H(t_2) + F} \right)</math></b> | <b><math>F = \frac{L \cdot B}{2(L + B)}</math></b> |

| Perméabilité mesurée | |

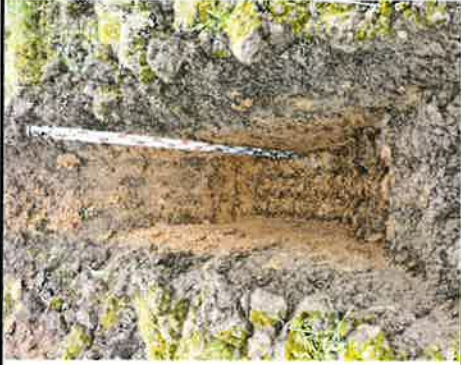
| $K(\text{charge variable}) = \frac{F}{t_2 - t_1} \ln \left( \frac{H(t_1) + F}{H(t_2) + F} \right)$ | $F = \frac{L \cdot B}{2(L + B)}$ |

| Perméabilité mesurée | |

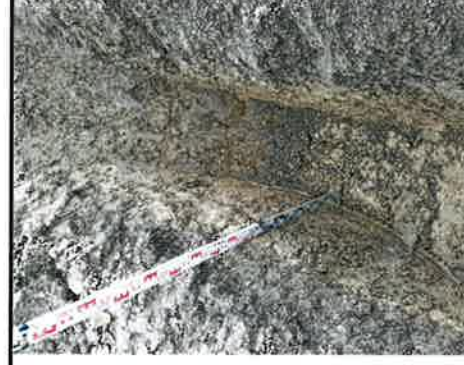
$$K(\text{charge variable}) = \frac{F}{t_2 - t_1} \ln \left( \frac{H(t_1) + F}{H(t_2) + F} \right)$$

$$F = \frac{L \cdot B}{2(L + B)}$$

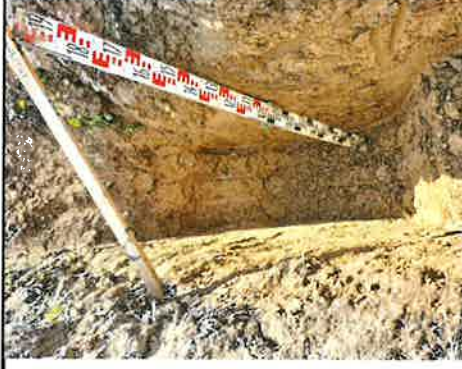
$$K(\text{charge variable}) = \frac{F}{t_2 - t_1} \ln \left( \frac{H(t_1) + F}{H(t_2) + F} \right)$$

$$F = \frac{L \cdot B}{2(L + B)}$$
