| <b>Intitulé</b> | Lot n°2 - Diagnostics amiante et HAP par carottage |

| <b>Type Mission</b> | Carottages de chaussées + diagnostic amiante et HAP |
| <b>Adresse</b> | Mérignac - Chemin des boucheries |

| <b>Adresse</b> | Le Haillan - Avenue Magudas |

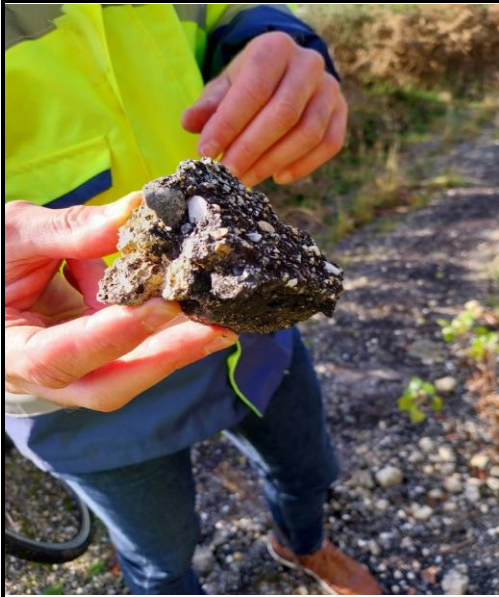
| Localisation | N° | Coordonnées GPS | Ø | Défauts repérés / Observations |
|---|---|---|---|---|
| Voir Plan | C1 | | 150 | |

| PHOTO | COUPE | Epaisseur (cm) | Ep Cumulé (cm) | INTERFACE | QUALITE PAROI/CAROTTE | Amiante mastic | Amiante granulat | HAP |
|---|---|---|---|---|---|---|---|---|
| | EB 10 | 2,0 | 2,0 | | | Négatif | Négatif | 16,0 |

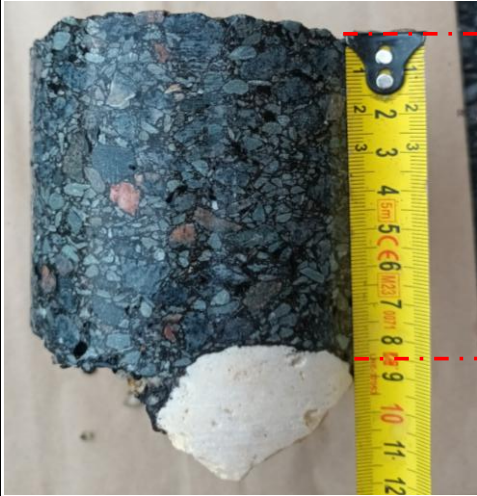
| Localisation | N° | Coordonnées GPS | Ø | Défauts repérés / Observations |
|---|---|---|---|---|
| Voir Plan | C1 | 44.85794, -0.67927 | 150 | |

| PHOTO | COUPE | Epaisseur (cm) | Ep Cumulé (cm) | INTERFACE | QUALITE PAROI/CAROTT E | Amiante mastic | Amiante granulat | HAP |
|---|---|---|---|---|---|---|---|---|
| | EB 10 | 8,5 | 8,5 | Collée | Saine | Négatif | Négatif | 0,0 |
| | GNT | | | | | | | |

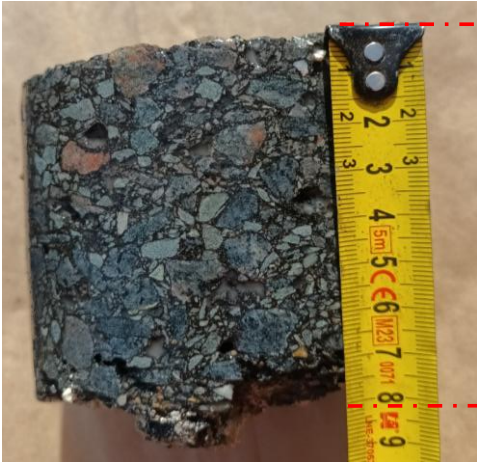
| Localisation | N° | Coordonnées GPS | Ø | Défauts repérés / Observations | | | | |
|---|---|---|---|---|--|--|--|--|
| Voir Plan | C2 | 44.85782, -0.67924 | 150 | | | | | |

| PHOTO | COUPE | Epaisseur (cm) | Ep Cumulé (cm) | INTERFACE | QUALITE PAROI/CAROTT E | Amiante mastic | Amiante granulat | HAP |
|---|---|---|---|---|---|---|---|---|
| | EB 10 | 8,0 | 8,0 | Collée | Saine | Négatif | Négatif | 0,0 |
| | GNT | | | | | | | |

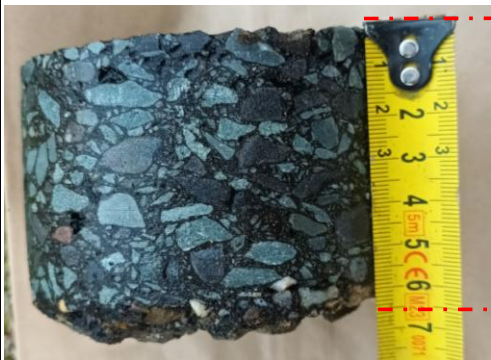
| Localisation | N° | Coordonnées GPS | Ø | Défauts repérés / Observations |
|---|---|---|---|---|
| Voir Plan | C3 | 44.85782, -0.67939 | 150 | |

| PHOTO | COUPE | Epaisseur<br>(cm) | Ep Cumulé<br>(cm) | INTERFACE | QUALITE<br>PAROI/CAROTT<br>E | Amiante mastic | Amiante<br>granulat | HAP |
|---|---|---|---|---|---|---|---|---|
| | EB 10 | 6,5 | 6,5 | Collée | Saine | Négatif | Négatif | 0,0 |
| | GNT | | | | | | | |
