# DIAGNOSTIC GLOBAL ET DEFINITION DU PROGRAMME D'INVESTIGATION

COB Ormoy

Dans le cadre du projet de création d'un Centre Opérationnel de Bus à Ormoy (91), Ile-de-France Mobilités souhaitait missionner CDC Biodiversité pour définir le programme d'investigation, via la réalisation d'un pré-diagnostic de terrain sur 1 jour et la rédaction du présent document, constituant le rapport associé.

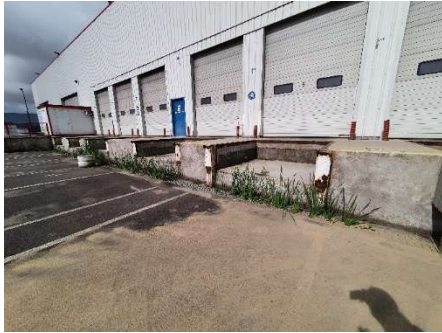
Figure 7: Stade de développement de la typhaie en 2021 ©CDC Biodiversité

En 2021, un secteur présentant une végétation humide de *Typha latifolia* avait été observé entre le parking et les anciens quais de chargement. Ces plantes poussaient principalement dans les bouches d'évacuation des eaux de pluies. Elles étaient peu nombreuses, peu développées et ne poussaient que dans des interstices. Il n'y avait, à ce stade, pas de stagnation d'eau visible.

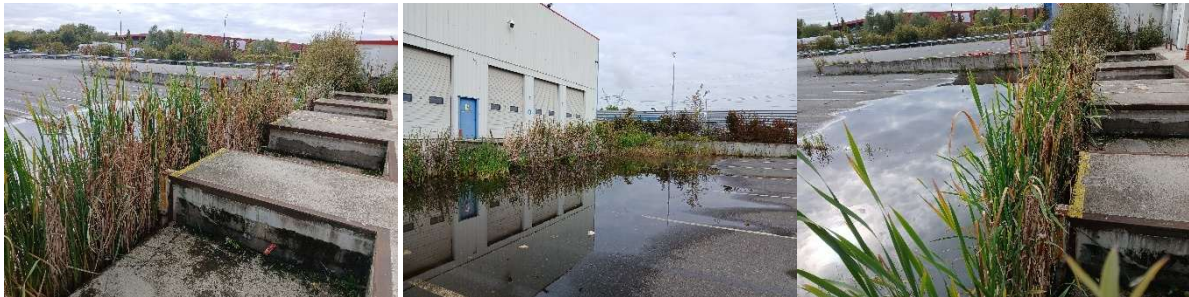
Figure 8: Stade de développement de la typhaie en 2025 ©CDC Biodiversité

Bien que l'espèce dominante soit la même qu'en 2021, ce secteur a tout de même fortement évolué. En effet, l'espèce *Typha latifolia*, caractéristique de zones humides selon l'arrêté du 24 juin 2008 (précisant les critères de définition et de délimitation des zones humides en application des articles L. 214-7-1 et R. 211-108 du code de l'environnement), s'est fortement développée. Il convient également de préciser que le passage de 2025 a permis d'observer une stagnation d'eau qui s'est avérée favorable à l'apparition d'autres espèces moins dominantes telles que le Phragmite *Phragmites* sp. et le Saule *Salix* sp.. Bien que ces taxons n'aient pas été déterminés jusqu'à l'espèce, la plupart d'entre elles sont tout de même caractéristiques de zones humides.

De plu, bien qu'il n'y ait pas eu d'observation d'amphibiens, des sauts dans l'eau ont été entendus dans la zone de rétention/accumulation d'eau stagnante liée au dysfonctionnement de l'évacuation des eaux sur le site. Il est précisé qu'une mare est présente en bordure immédiate du site (en dehors de l'emprise du projet au sein de l'entreprise SMF SNAVEB). A ce titre, un écologue sera mandaté par Ile-de-France mobilités (horizon à préciser en fonction des conditions météorologiques, a priori fin février/ début mars) pour vérifier la présence d'amphibiens dans la Typhaie, préalablement au débouchage de l'évacuation par une entreprise dédiée et la coupe à ras de la Typhaie, pour qu'il ne se crée pas de zone d'accumulation d'eau stagnante pour la période de reproduction.

- La topographie ne favorise pas la stagnation de l'eau issue des précipitations sur certains secteurs (comme c'est le cas actuellement au niveau de la Typhaie). Pour ce faire, il pourra être envisagé d'aplanir la topographie du site pour que l'infiltration se fasse sur l'ensemble de la parcelle ;

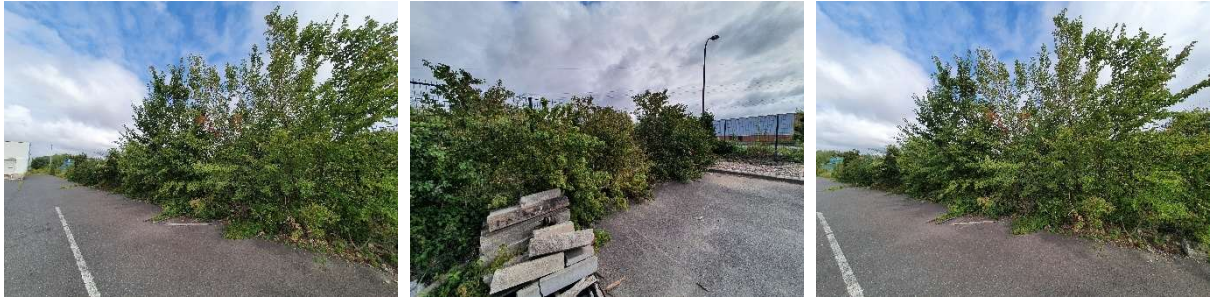
Figure 9: Stade de développement de la haie en 2021 ©CDC Biodiversité

En 2021, ce secteur correspondait à une mosaïque de végétations pionnières, de friches et à un fourré mésotrophile à eutrophile dont les espèces caractéristiques observées étaient :

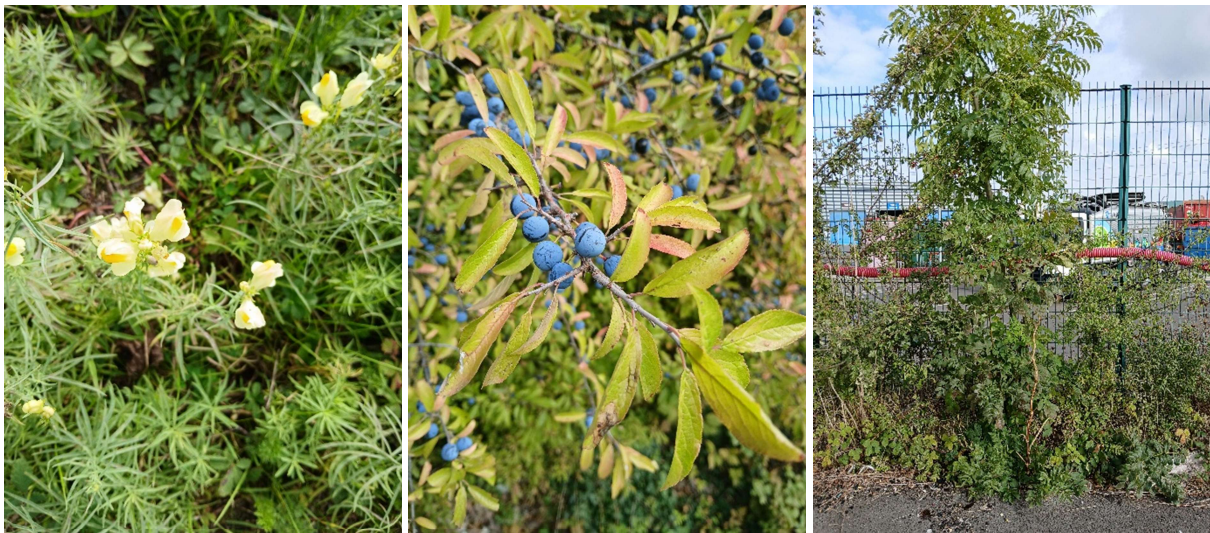
Figure 10: Stade de développement de la haie en 2025 ©CDC Biodiversité

Le passage d'octobre 2025 a permis de constater que la végétation sur ce secteur s'est assez développée depuis 2021. En effet, une partie de la végétation pionnière et de friche a évolué vers une végétation arbustive. Ce secteur correspond ainsi actuellement à une haie mais qui reste tout de même peu diversifiée. Les espèces dominantes sont le Cornouiller sanguin *Cornus sanguinea* et, probablement un Eglantier *Rosa canina*.

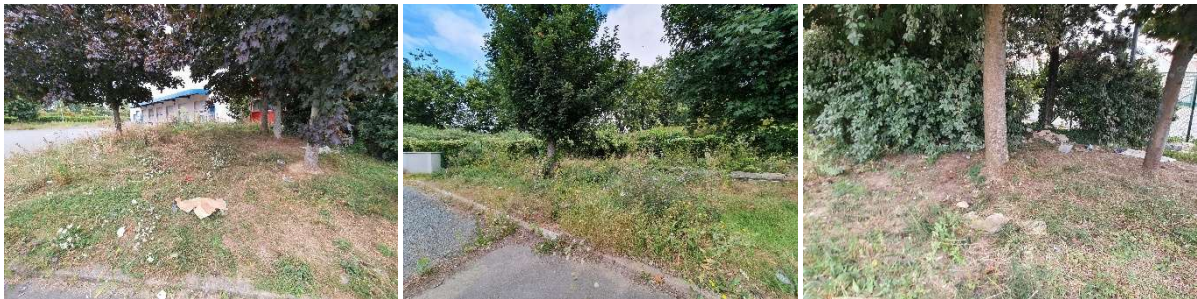
Figure 11: Stade de développement des zones de jardin abandonnées en 2021 ©CDC Biodiversité

En 2021, la partie nord de cette zone correspondait à une mosaïque de végétations des friches et des prairies. Par ailleurs, le long de la clôture, se retrouvait des espèces caractéristiques des fourrés mésotrophes à eutrophes.

Bien qu'aucune espèce patrimoniale n'eût été recensée, ce secteur présentait un intérêt écologique du fait de la présence de plantes à fleurs favorables aux pollinisateurs.

Par ailleurs, la présence de nombreux déchets avait été relevée et, par endroit, un piétinement important avait été constaté.

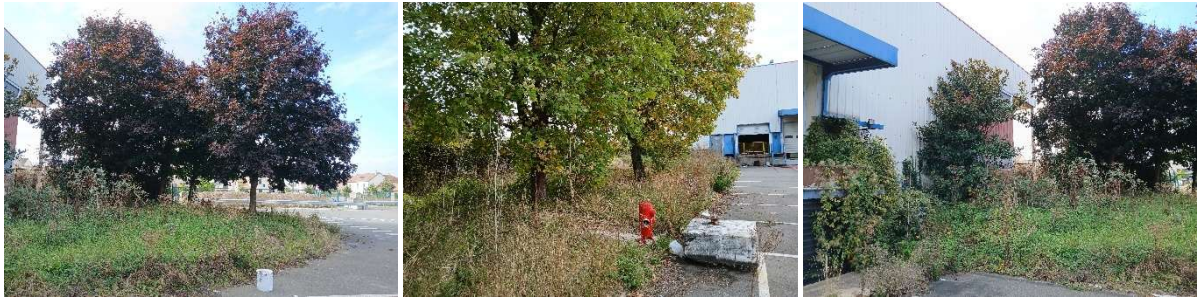
Figure 12 : Stade de développement des zones de jardin abandonnées en 2025 ©CDC Biodiversité

La partie nord de ce secteur ne semble pas avoir subi de changements majeurs depuis 2021. En effet, il s'agit toujours d'un secteur de prairie et jardin abandonné mais qui est désormais majoritairement dominé par la Clématite des haies *Clematis vitalba*, le Fromental élevé *Arrhenatherum elatius* et le Brome stérile *Anisantha sterilis*.

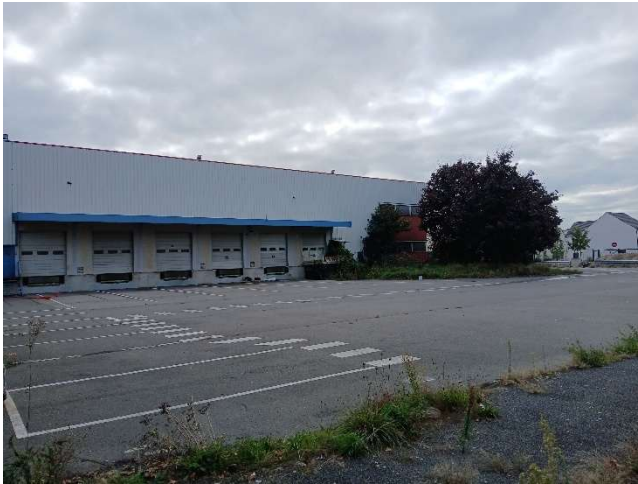
Figure 13: Photographie du bâtiment principal ©CDC Biodiversité

Une zone de constructions abandonnées est accolée à certains secteurs de végétations. Il s'agit du bâtiment principal du Centre Opérationnel et donc d'un milieu artificiel et ne présentant pas de végétation ou de milieux naturels. Tous les accès sont calfeutrés et le bâtiment, en tôle, ne présente pas d'anfractuosités qui pourraient être favorables à la faune.

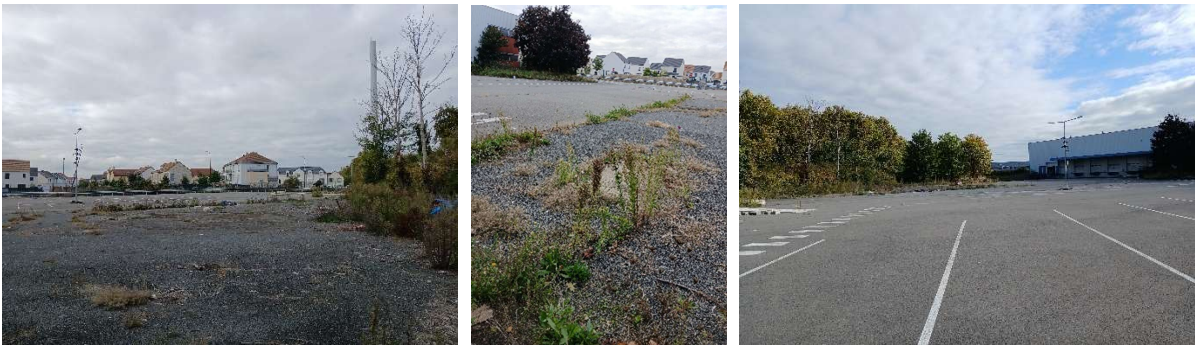
Figure 14: Photographies des enrobées ©CDC Biodiversité

De la même manière que l'habitat précédent, le Centre Opérationnel dispose d'une grande superficie de milieux artificiels bétonnés, correspondant à des zones d'enrobées et de parking.

Les fissures entre les dalles bétonnées laissent, néanmoins, place au développement de la [Vergerette du Canada](#) *Erigeron canadensis*. La zone est artificielle et ne présente pas de patches de végétations d'une surface suffisante pour être caractérisée comme un habitat naturel.

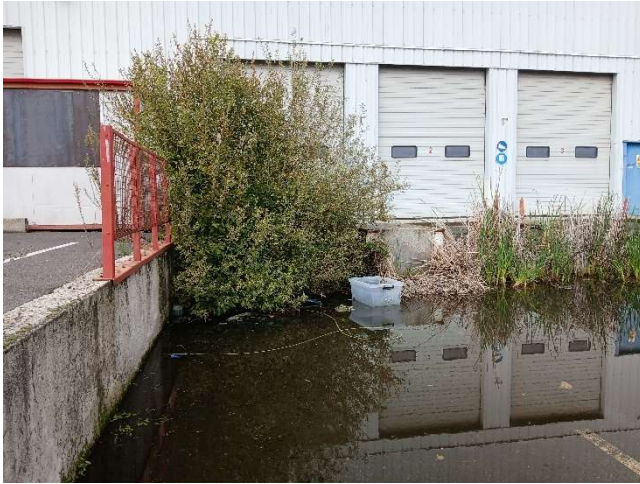
Au niveau des quais de chargement, la pente et l'occlusion des bouches d'égout a favorisé la stagnation d'eau, vraisemblablement issue des précipitations.

Il s'agit donc d'eau stagnante très probablement eutrophe reposant sur un sol artificiel. Il est néanmoins possible qu'une faible épaisseur de matière organique se soit accumulée, favorisant encore davantage l'occlusion des bouches d'égout et, permettant l'implantation de la Typhaie.

- Garantir une bonne fonctionnalité des ouvrages d'infiltration des eaux et un bon entretien afin d'éviter qu'ils ne se bouchent et qu'ils favorisent l'installation d'une végétation humide.

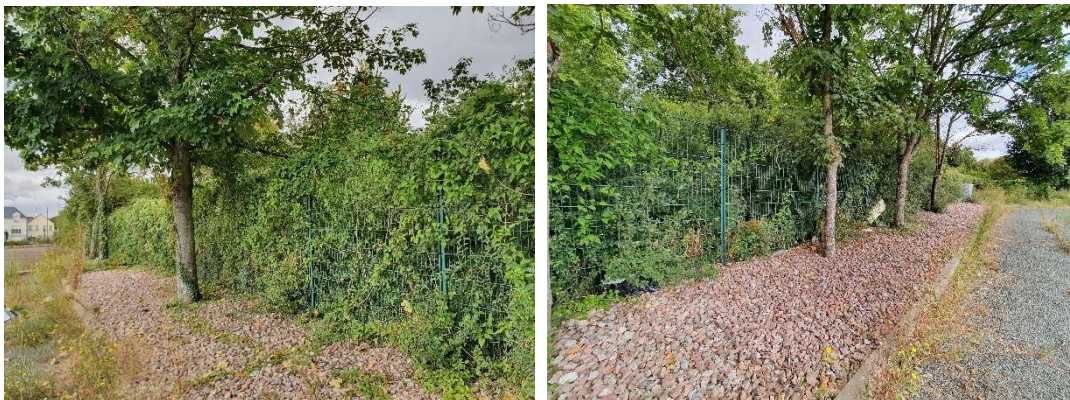
Figure 16: Stade de développement de la bordure Ouest du site en 2021 ©CDC Biodiversité

En 2021, la végétation sur ce secteur était dominée par deux espèces caractéristiques des fourrés mésotrophes à eutrophiles : Ronce commune *Rubus fruticosus* et Clématite des haies *Clematis vitalba*. Ces deux espèces ont la capacité de coloniser facilement et rapidement des milieux perturbés comme c'est le cas sur le site d'étude.

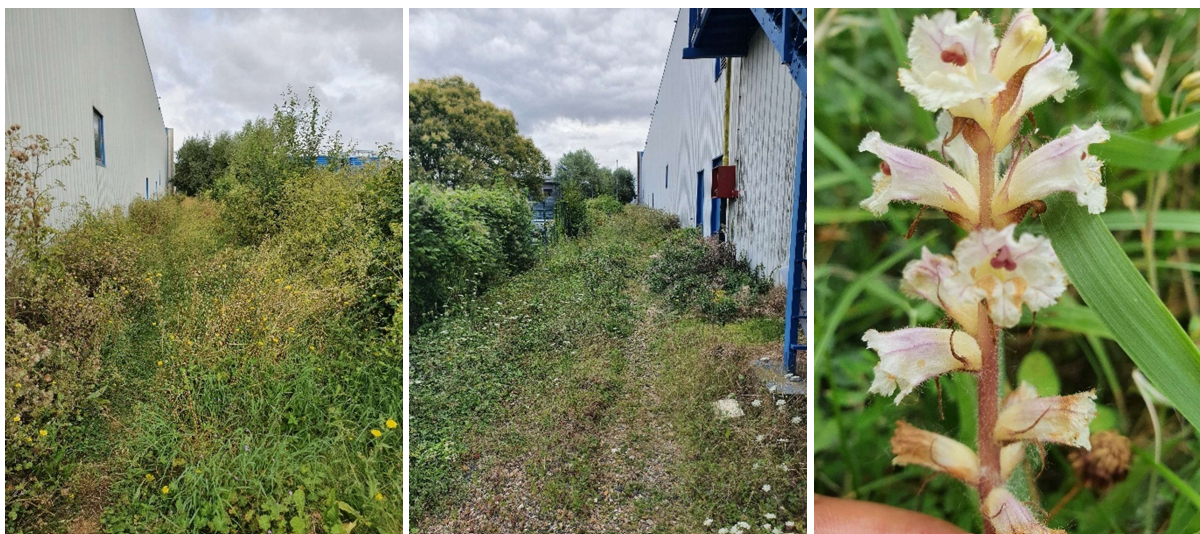
Figure 18: Stade de développement de la bordure Nord en 2021 ©CDC Biodiversité

En 2021, ce secteur correspondait à une mosaïque des végétations prairiales et de végétation de friches. Le long de la clôture se développait des espèces caractéristiques des fourrés mésotrophes à eutrophes.

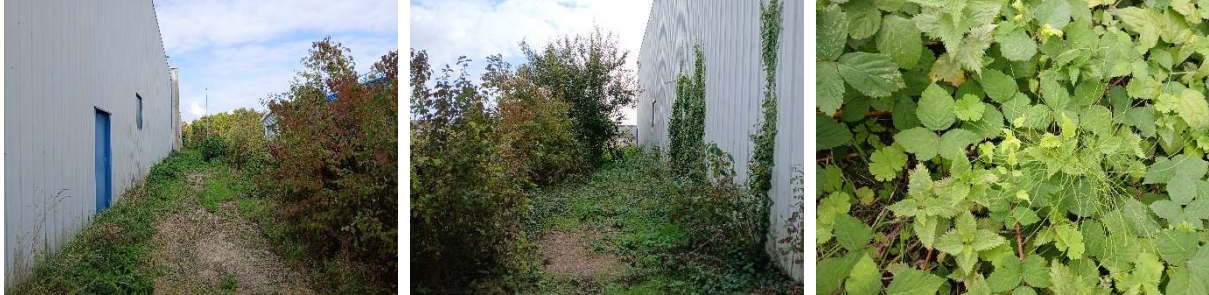
Figure 19: Stade de développement de la bordure Nord en 2025 ©CDC Biodiversité

Le passage en octobre 2025 a permis de constater que le couvert végétal s'est étoffé au sein de la haie, tandis que la végétation au sol semble avoir été gérée par fauche, ou tonte.

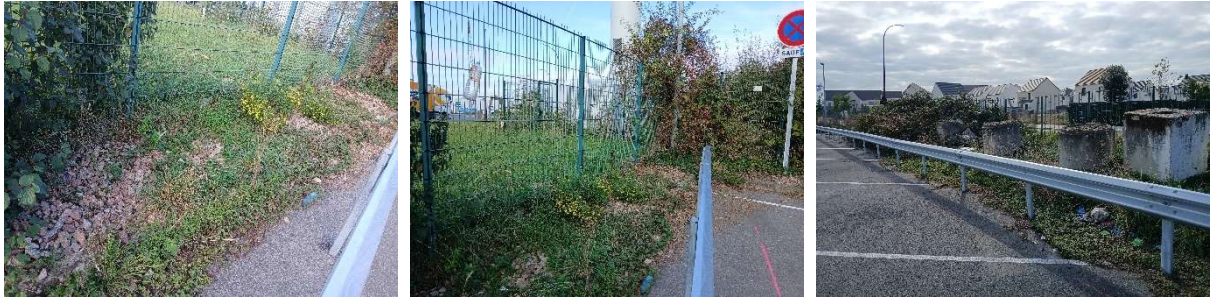
Figure 20 : Stade de développement de la bordure Sud en 2021 ©CDC Biodiversité

En 2021, ce secteur correspondait à une mosaïque de végétations pionnières et de friches dont les espèces caractéristiques observées étaient : *Vergerette du Canada* *Erigeron canadensis*, Carotte sauvage *Daucus carota*, Panais sauvage *Pastinaca sativa*, Picride fausse-épervière *Picris hieracioides*, Cirse commun *Cirsium vulgare*, Potentille rampante *Potentilla reptans* et Millepertuis perforé *Hypericum perforatum*.

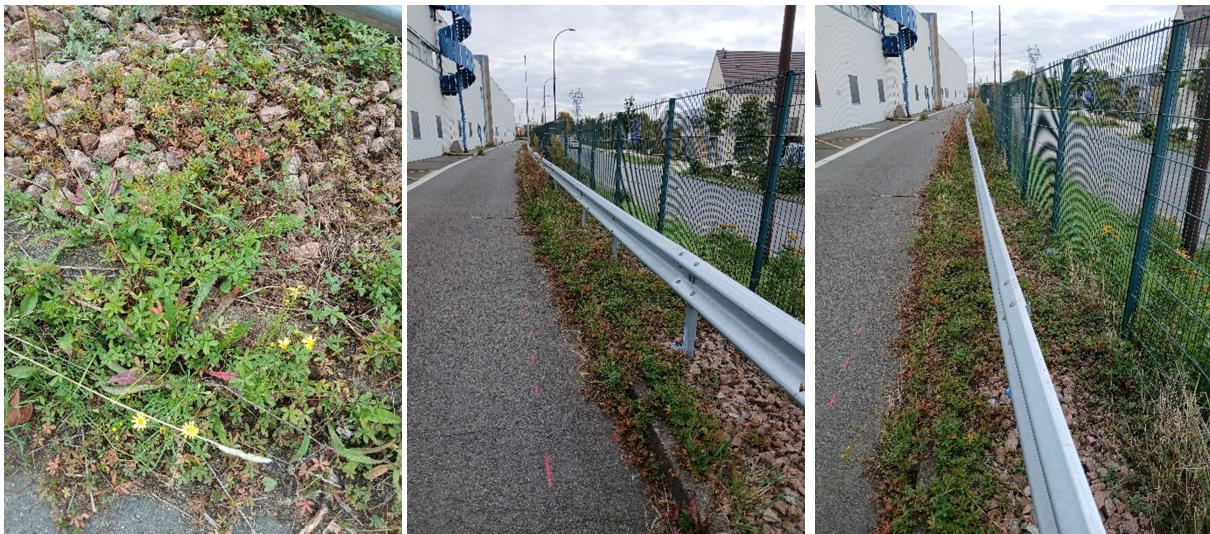
Figure 21 : Stade de développement de la bordure Sud en 2025 ©CDC Biodiversité

Le secteur n'a pas subi de changements majeurs depuis 2021 étant donné qu'il s'agit toujours d'une mosaïque de végétations herbacées anthropiques pionnières et de friches.

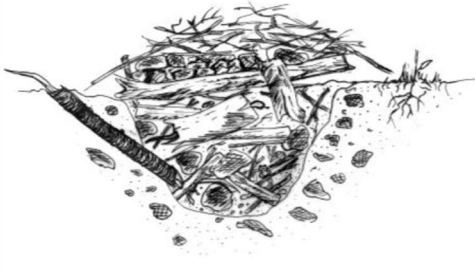
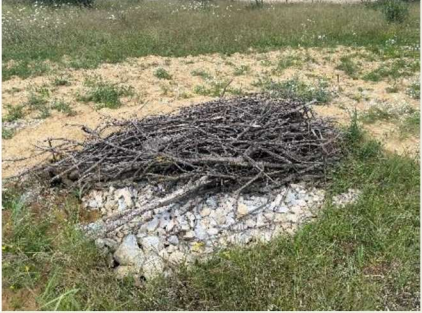
| Principes et modalités techniques | <p>Un hibernaculum peut être utilisé uniquement durant l'hivernage, ou bien comme abri régulier tout au long de l'année. C'est le lieu idéal pour que de nombreuses espèces puissent passer l'hiver (thermorégulation, nourriture). Le principe de l'hibernaculum est d'empiler des matériaux inertes (pierres, branchages, etc) dans une zone surcreusée, afin que les interstices et cavités puissent servir d'abris. Ils offrent ainsi un microclimat bénéfique en créant des possibilités de caches.</p> <p><u>Modalités techniques :</u></p> <ul style="list-style-type: none"> <li>- Creuser le sol sur une surface de <b>1 m²</b> et à une profondeur de <b>50 cm</b>, en conservant la terre à côté du trou formé ;</li> <li>- Former dans le trou réalisé un amoncellement de pierres (graviers de granulométrie <b>0,2 – 2 cm</b> et blocs de <b>20 – 40 cm</b> de diamètre), de branches (diamètre d'environ <b>20 cm</b>), et de bûches et souches de différentes tailles, sur une hauteur d'environ <b>1m</b>.</li> </ul> <p>La terre excavée sera réutilisée pour consolider l'aménagement sans la tasser (la terre ameublie pourra être utilisée pour la ponte).</p> |

| <p><b>Modalités de gestion</b></p> | <p>La gestion consiste à vérifier l'état des gîtes et à éliminer si nécessaire la végétation grimpante. Selon l'état de l'ouvrage il pourra être nécessaire de changer les pierres et les branchages (<b>généralement tous les deux ans pour le bois</b>). Les abords des gîtes seront fauchés tous les <b>2 ans</b>, afin de maintenir des habitats favorables aux espèces cibles. Aucun produit phytosanitaire ne sera utilisé. Si nécessaire, il pourra être réalisé des ajouts de bois au-dessus des tas de bois.</p> <p><b>Tous les 15 ans</b>, les hibernacula pourront être renouvelés en fonction des suivis et de l'avancée des connaissances scientifiques. Lors de ces renouvellements, une attention particulière sera portée au fait de ne pas déplacer d'éventuels individus découverts au sein des structures (notamment le Hérisson d'Europe) la léthargie de certaines espèces pouvant parfois être interprétée comme un décès.</p> |
