**Syndicat du bassin  
Célé - Lot médian**

## **Étude hydraulique, hydromorphologique et écologique des ruisseaux de Gravery et de l'Estrade dans la traversée de Maurs**

**Avant-Projet**

N° de référence : TO19-020

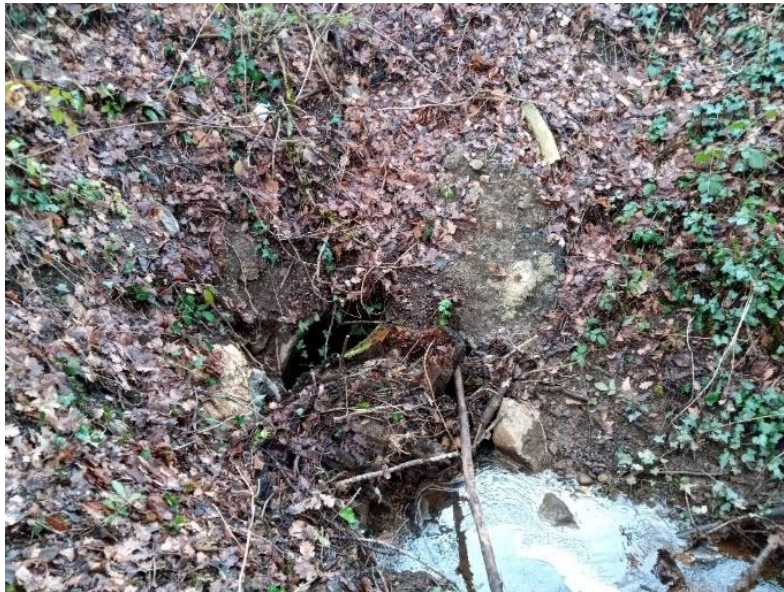
Figure 4 : Entonnement du tronçon TR-GR4 engravé et fermé par des embâcles

L'état des lieux / diagnostic a montré que l'entonnement du tronçon TR-GR4 est quasiment totalement obstrué. L'obstruction est due à un engraissement du lit obstruant la partie inférieure et à un embâcle obstruant partiellement la partie supérieure. Cela réduit de manière très significative la capacité d'écoulement dans ce tronçon. Il est probable que cet ouvrage limitant produise une mise en charge rapide qui entraîne la formation en amont d'une retenue, permise par la configuration du site.

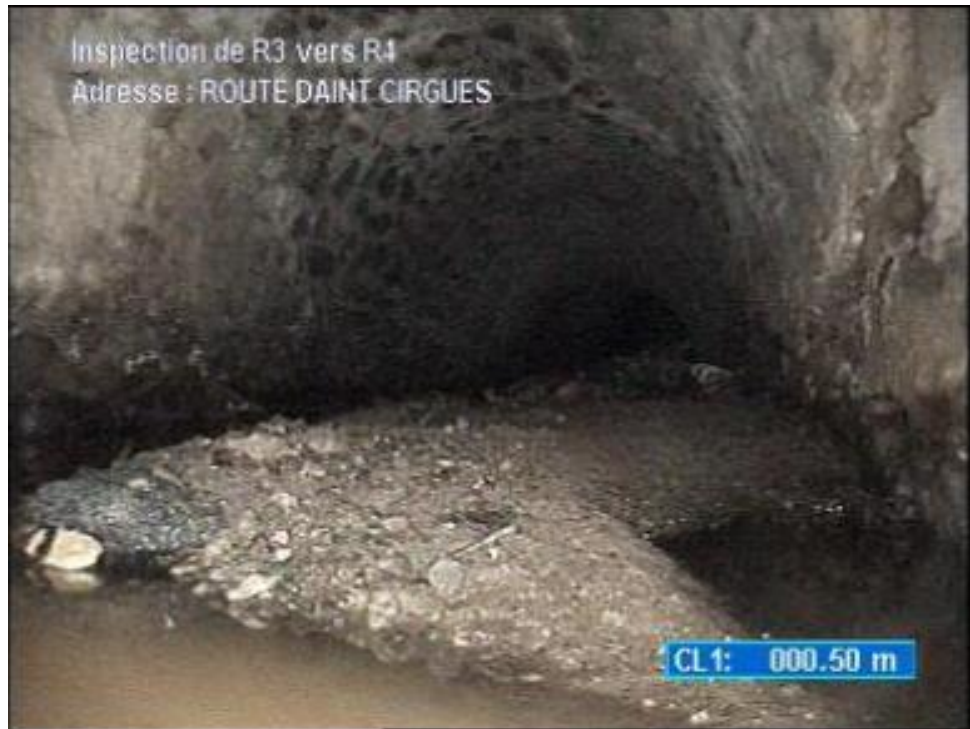
Figure 5 : Ouvrage route sous la route de Saint-Cirgues (Drivetec Sud, 2020)

Le passage sous la route de Saint-Cirgues se fait via un ouvrage voute en pierres maçonnées. Cet ouvrage est fortement engravé.

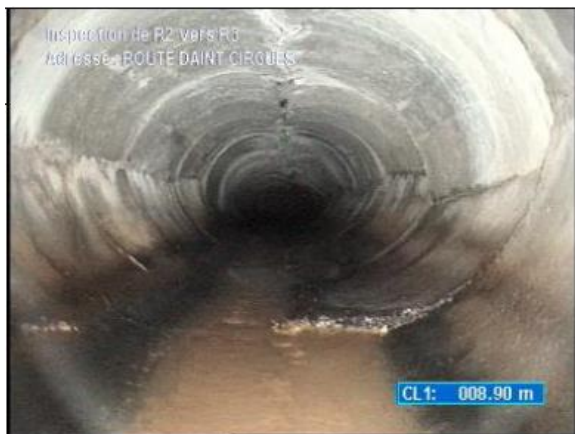
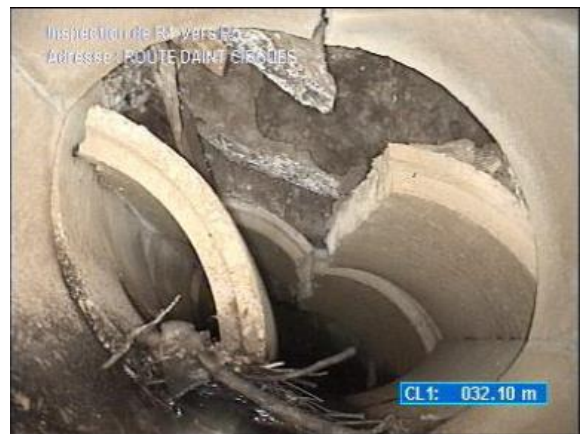
Figure 6 : Ovalisation dû à un écrasement de la conduite (gauche) généralisé sur le linéaire, effondrement ponctuel en partie aval du tronçon (Droite), Source: Drivetec Sud, 2020)

De nombreuses dégradations importantes ont été observées sur ce tronçon lors de l'inspection robot-caméra, notamment un écrasement généralisé des deux secteurs busés (amont et aval ouvrage de la route de Saint-Cirgues). En particulier, un effondrement complet est observé en partie aval, sous le jardin privé.

Cet effondrement marque un obstacle majeur aux écoulements, notamment en crue. Même en cas de stabilisation de cet effondrement (il n'a pas été permis de définir quand cet effondrement a pu se produire, s'il est récent ou non), il présente un risque d'obturation complète par formation d'embâcle, de mise en charge et de sur-aléa par débordement en amont.

**Ce tronçon peut être considéré comme ruiné, n'assurant plus la continuité hydraulique du cours d'eau et présentant un risque pour les enjeux à proximité (route de Saint-Cirgues et habitations alentours).**

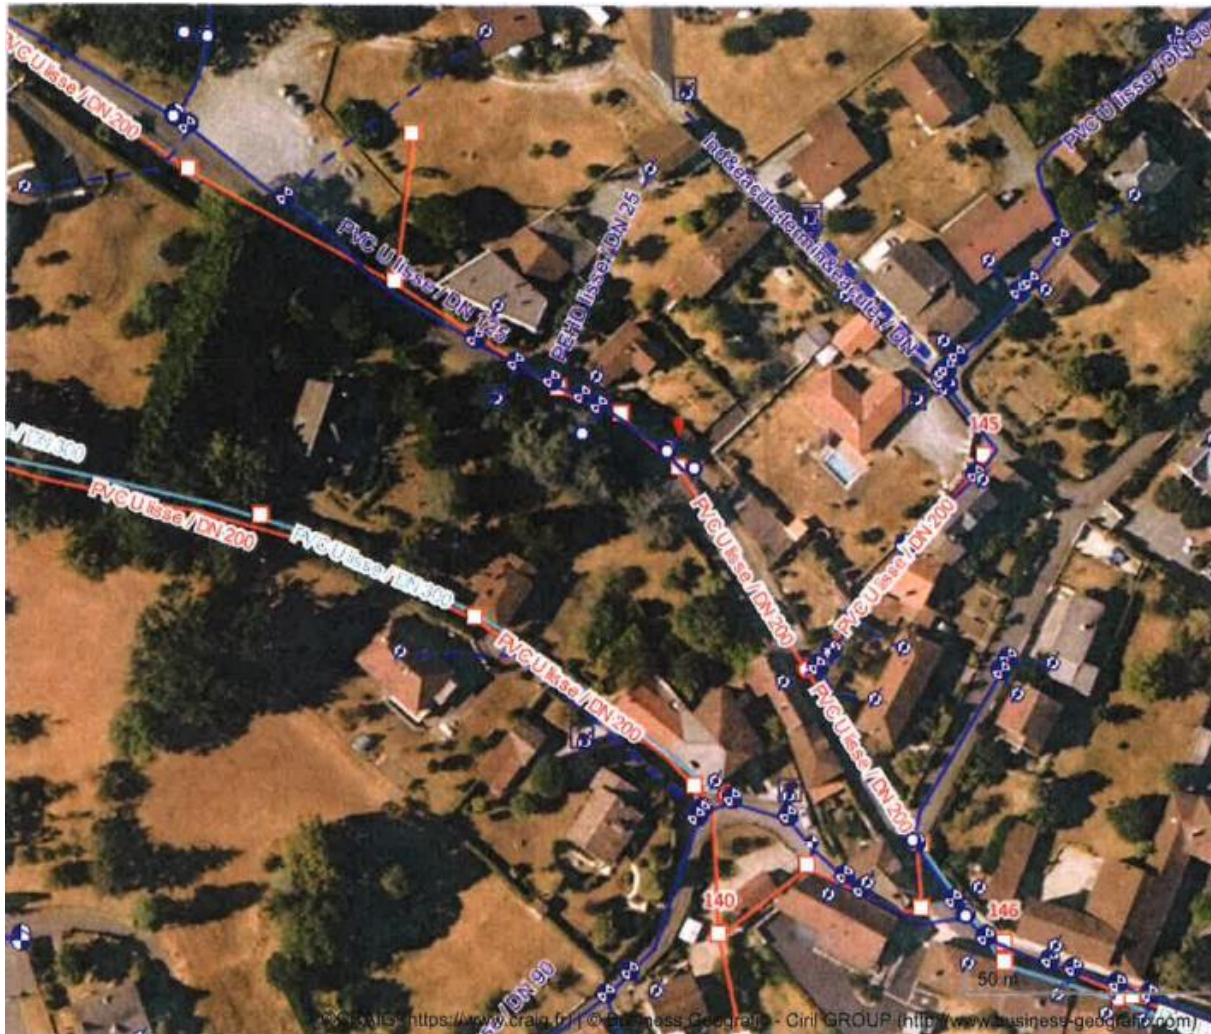
Figure 13 : extrait retour de DT implantant les réseaux d'eau potable et assainissement

Le réseau d'eau et le réseau d'assainissement est présent sur l'emprise des travaux (conduite enterrée et regards).

L'implantation des réseaux d'eau et d'assainissement fournis par le SIVU ne permet pas de les localiser précisément et n'indique pas leur profondeur. **Un plan topographique précis est nécessaire.** Il permettra de vérifier si un dévoiement des réseaux est nécessaire.

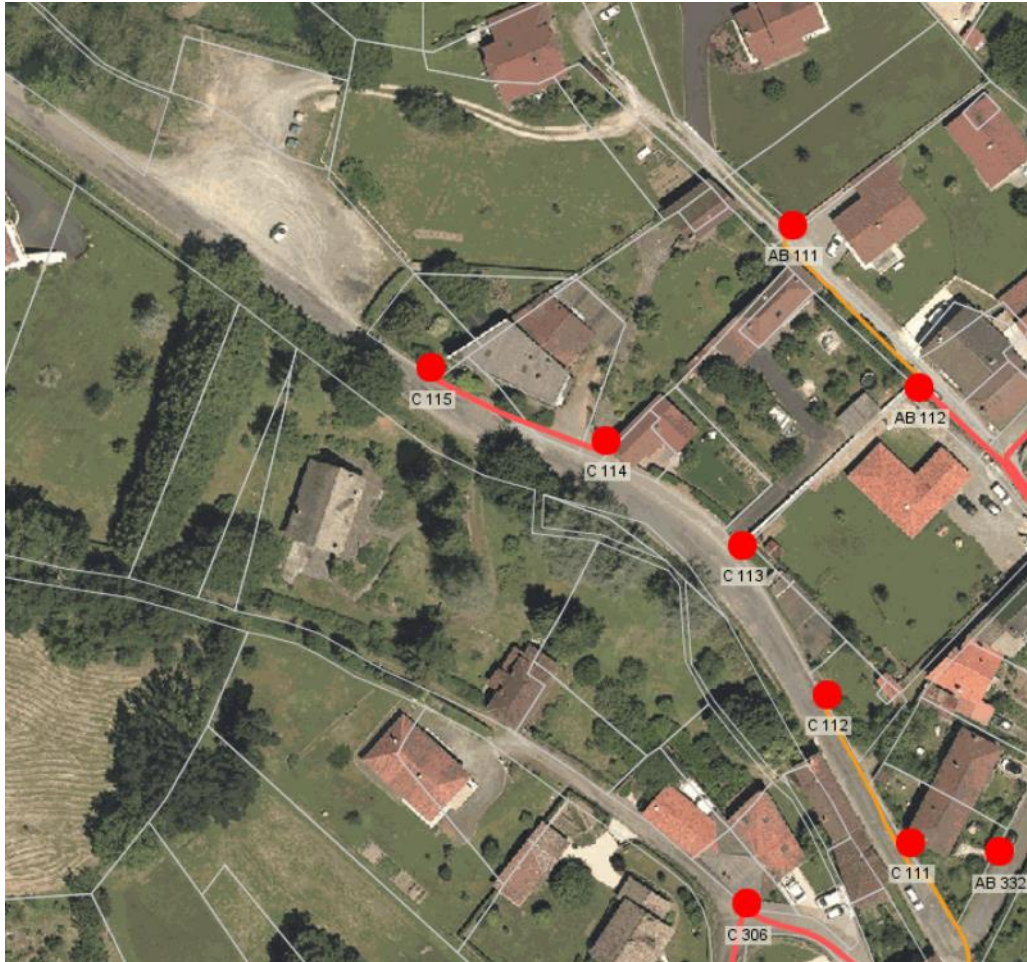
Figure 15 : extrait retour de DT implantant le réseau lumineux

Aucun réseau lumineux n'est présent sur le tracé de la conduite. Cependant, deux points lumineux de la commune sont reliés par un câble souterrain de classe C, sur la route de Saint-Cirgues, à proximité des travaux.

Le câble souterrain se trouve de l'autre côté de la route.

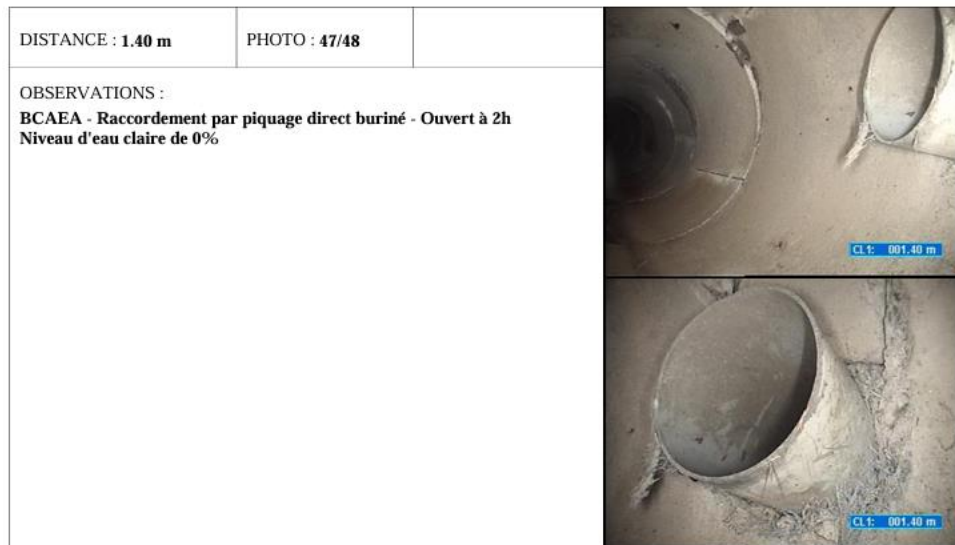
Figure 16 : Extrait du rapport de l'inspection robot du 25/08/2020

Le mauvais état des conduites n'a pas permis de vérifier si d'autres raccordements par piquage existent.

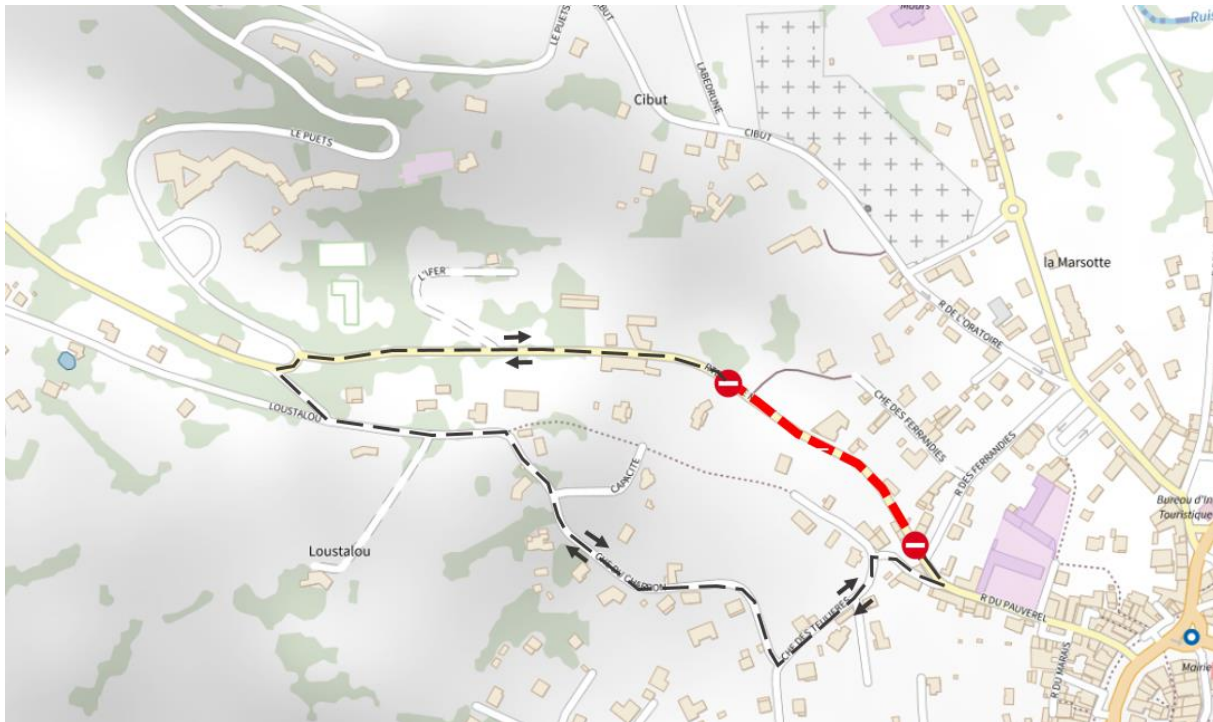
Figure 17 : Proposition d'un plan de déviation

Les travaux nécessiteront une coupure de la route Saint-Cirgues. La tranchée allant de part et d'autre de la route et longeant la route, la circulation devra être totalement interrompue pendant toute la durée des travaux.
