## RAPPORT D'ÉTUDE

### DIAGNOSTIC ENVIRONNEMENTAL DE SITE INFOS

Projet : Construction d'une surface commerciale au n°1 Boulevard  
Ambroise Paré sur la commune de MEYZIEU (69)

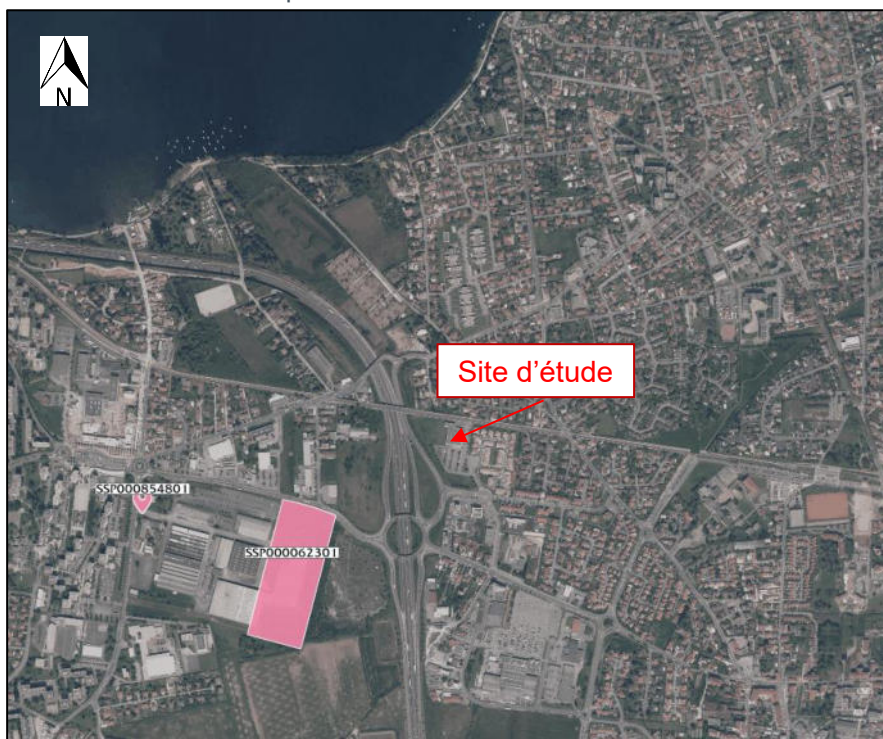
Figure 3. Plan de localisation des sites BASOL

**Les sites BASOL identifiés sont sans lien hydraulique avec la zone d'étude, ils ne sont donc pas une source de pollution pour le site.**

Le site ne fait pas l'objet d'un recensement dans la base de données BASOL. Cependant, deux sites BASOL sont situés dans un rayon de 800 m autour du site, Cf. tableau 3, ci-après :

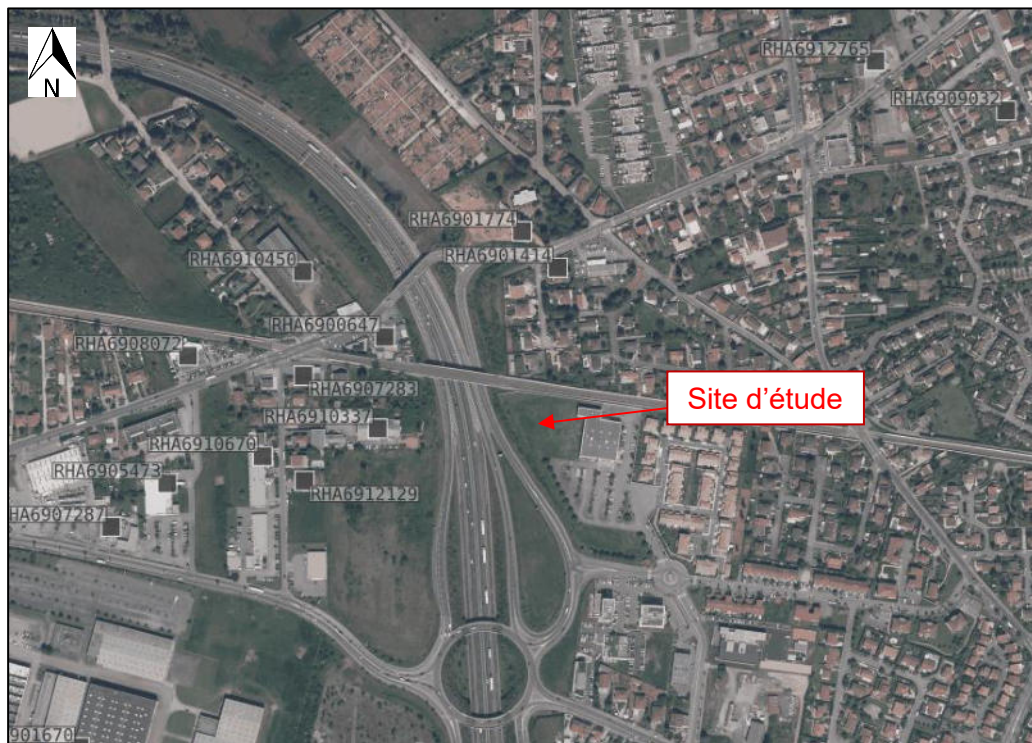
Figure 4. Plan de localisation des sites BASIAS

**Les établissements BASIAS environnants sont localisés en latéral ou en aval du site, ils ne peuvent être des sources potentielles de pollution.**

Le site d'étude n'est pas référencé BASIAS. Cependant, 5 établissements sont recensés dans un rayon de 200 m autour du site d'étude, Cf. tableau 4 ci-après.

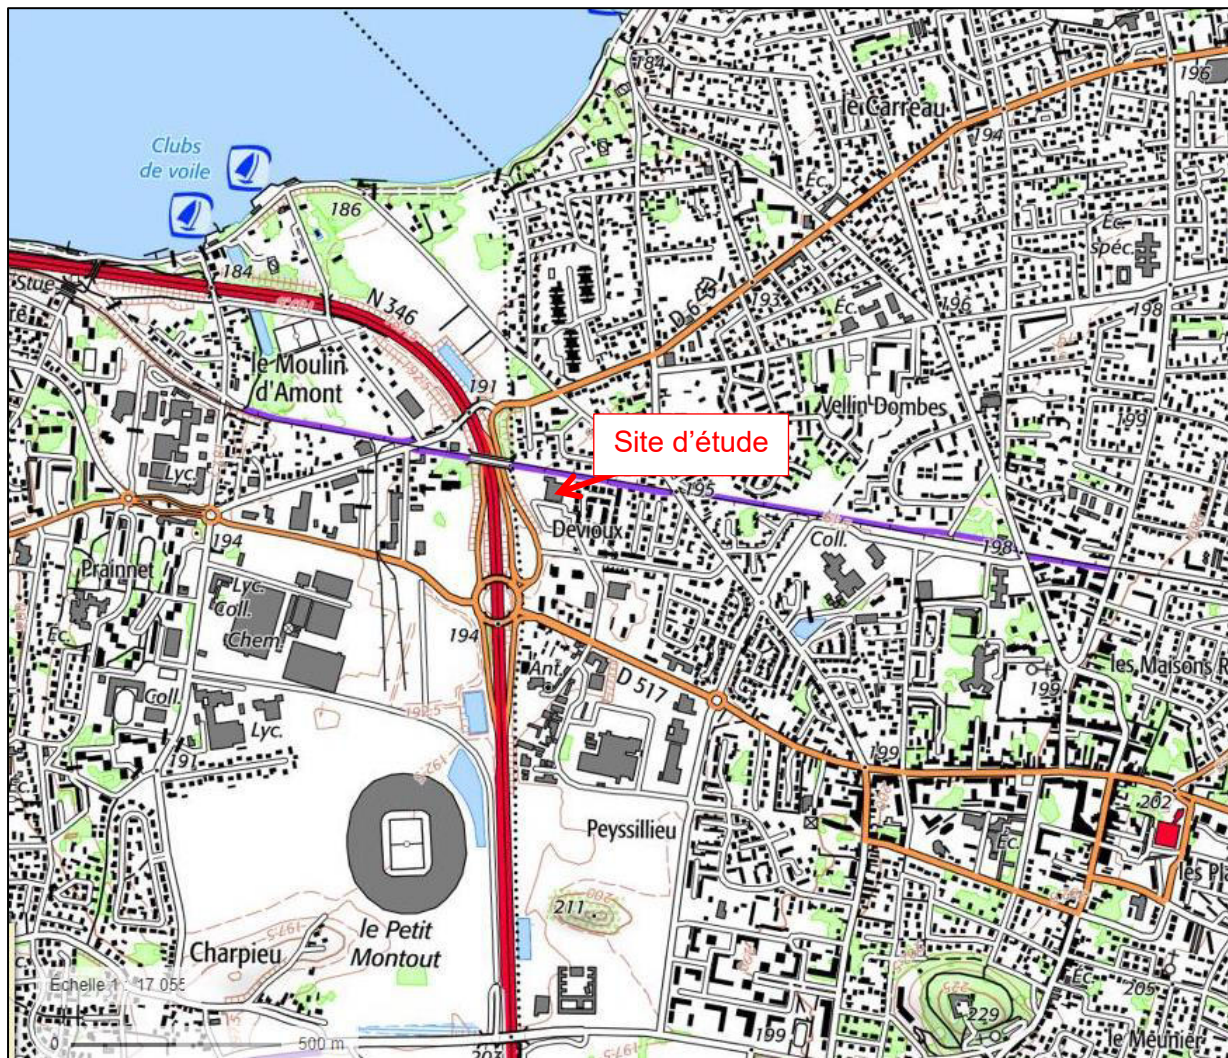
Figure 9. Carte des cours d'eau autour du site (source : Géoportail)

Au Nord du site (800m) se situe le « réservoir du Grand-Large », alimenté par le « Canal de Jonage » contournement d'eau du Rhône et réserve artificiel hydro-électrique. Le canal rejoint à l'Ouest le Rhône.

Au vu de la distance des cours d'eau vis-à-vis du site, les eaux superficielles sont jugées assez peu vulnérables.

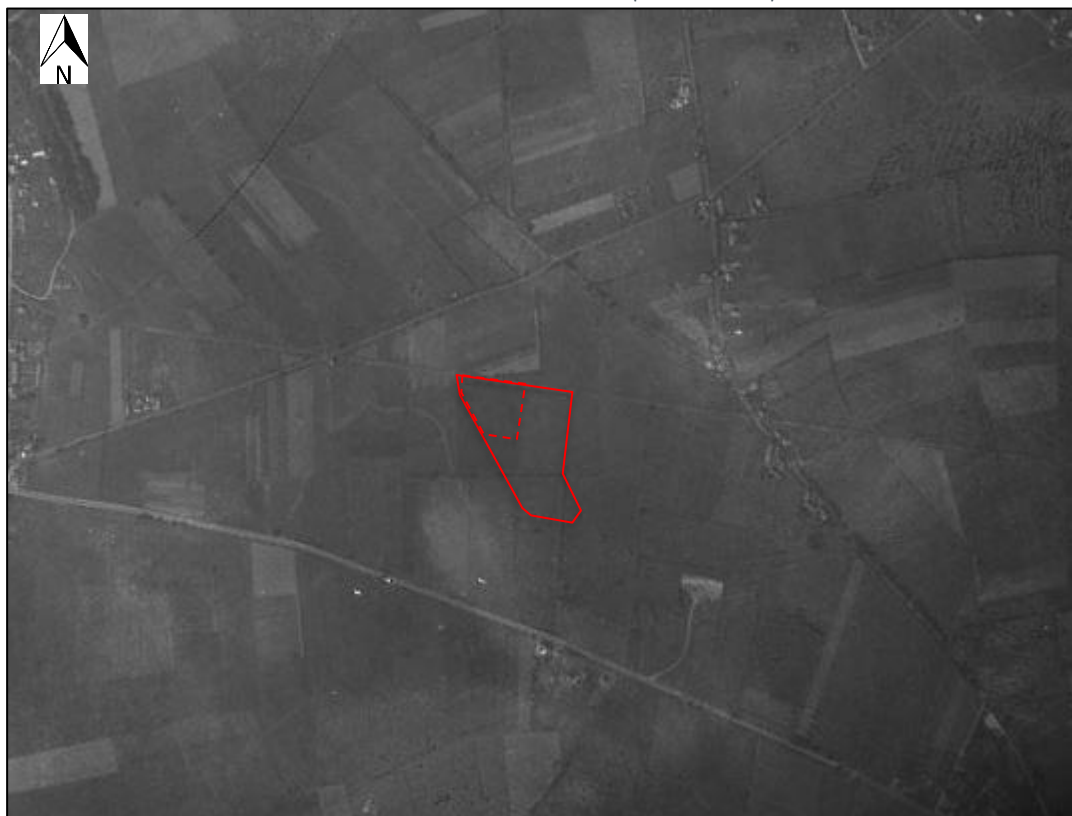
Vue aérienne du site en 1938 (Source : IGN)

| Date du cliché | Observations |
|---|---|
| De 1938<br>(Cliché le plus ancien)<br>Jusqu'en 1991 | La zone est occupée par des terrains agricoles. |

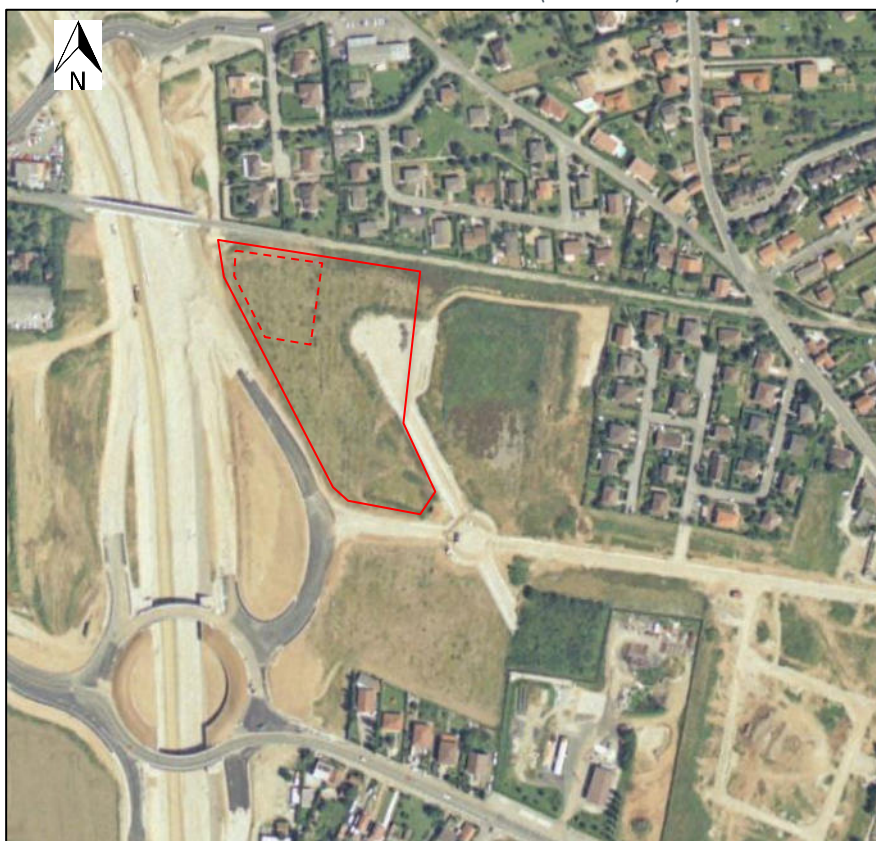
Vue aérienne du site en 1992 (source : IGN)

| Date du cliché | Observations |
|---|---|
| 1992 | Aménagement routier avec la mise en place de la rocade, de la rue du 24 Avril 1915 et du Boulevard Ambroise Paré. La zone d'étude n'est toujours pas occupée. |

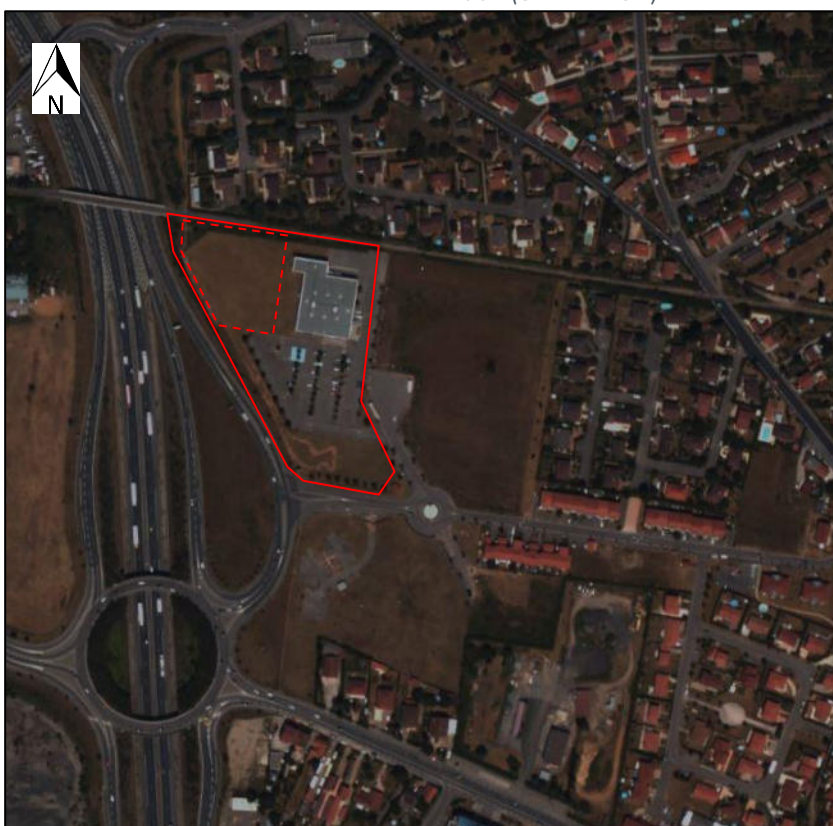
Vue aérienne du site en 2003 (Source : IGN)

| Date du cliché | Observations |
|---|---|
| 2003 | Mise en place des zones arborées. |

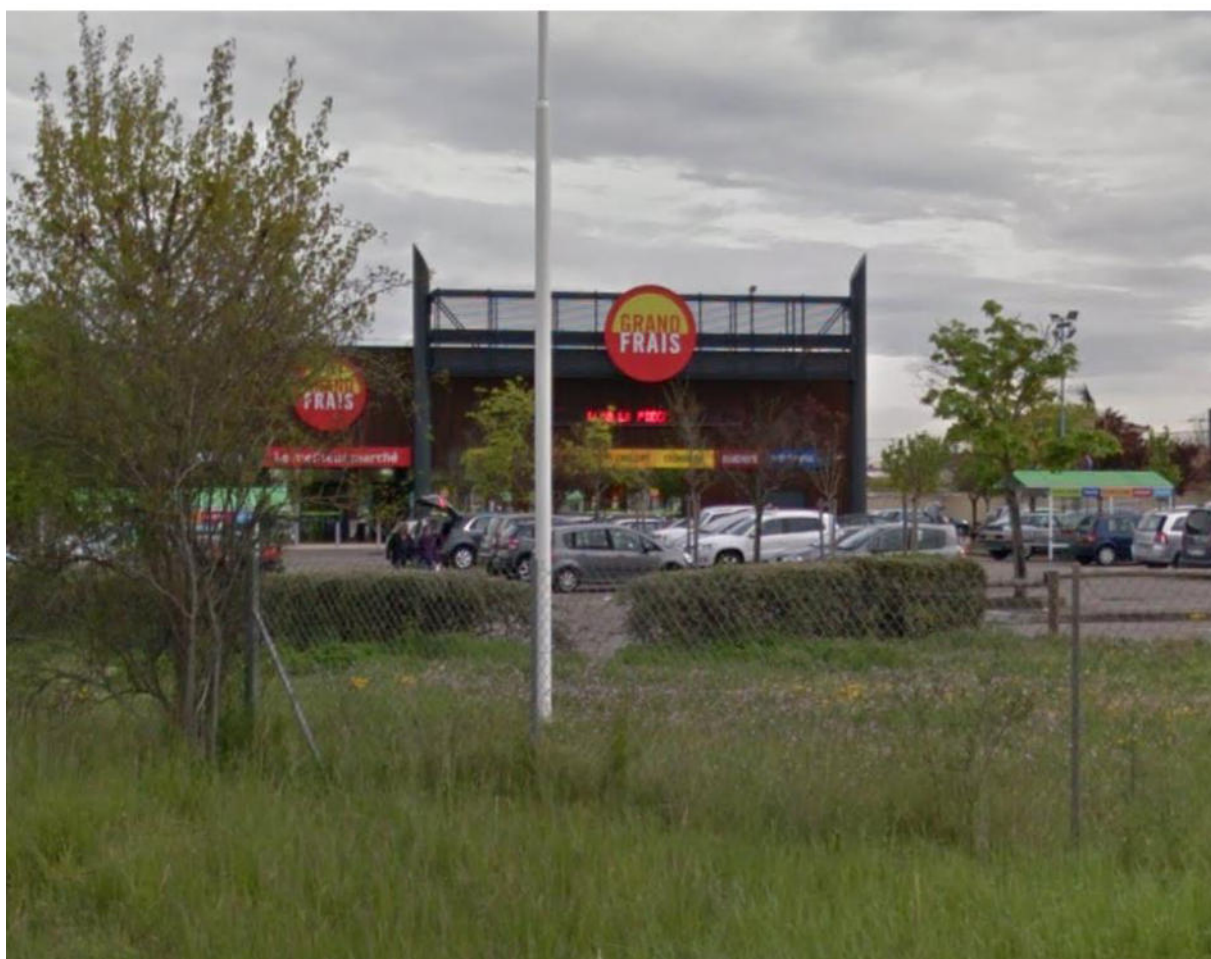
Street View du site en 2016 (Source : maps)

| Date du cliché | Observations |
|---|---|
| 2016 (Street View) | Le bâtiment est occupé par l'enseigne Grand-Frais. |
