**Annexe 7**  
**Sensibilité environnementale**  
**de la zone d'implantation**  
**envisagée**

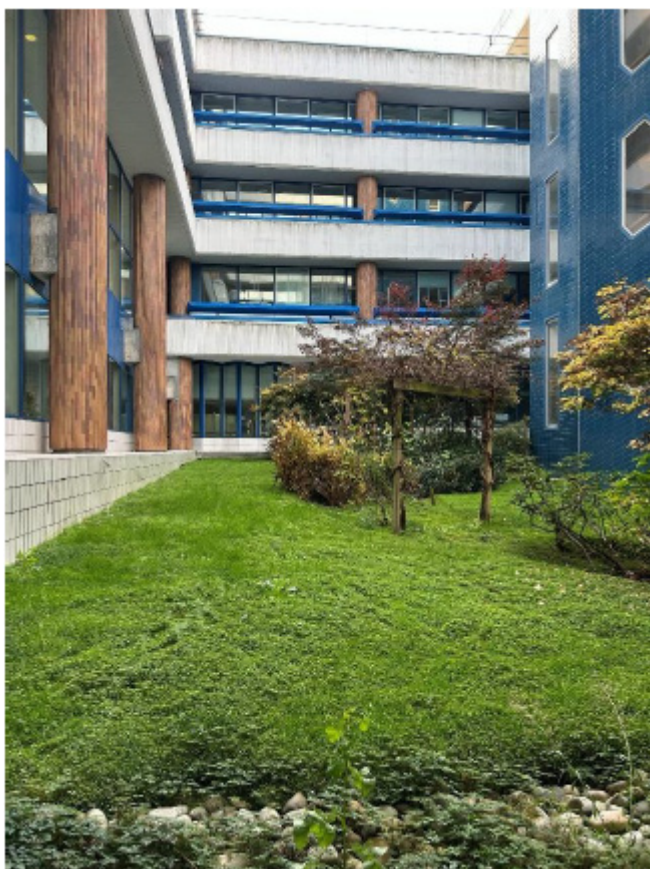
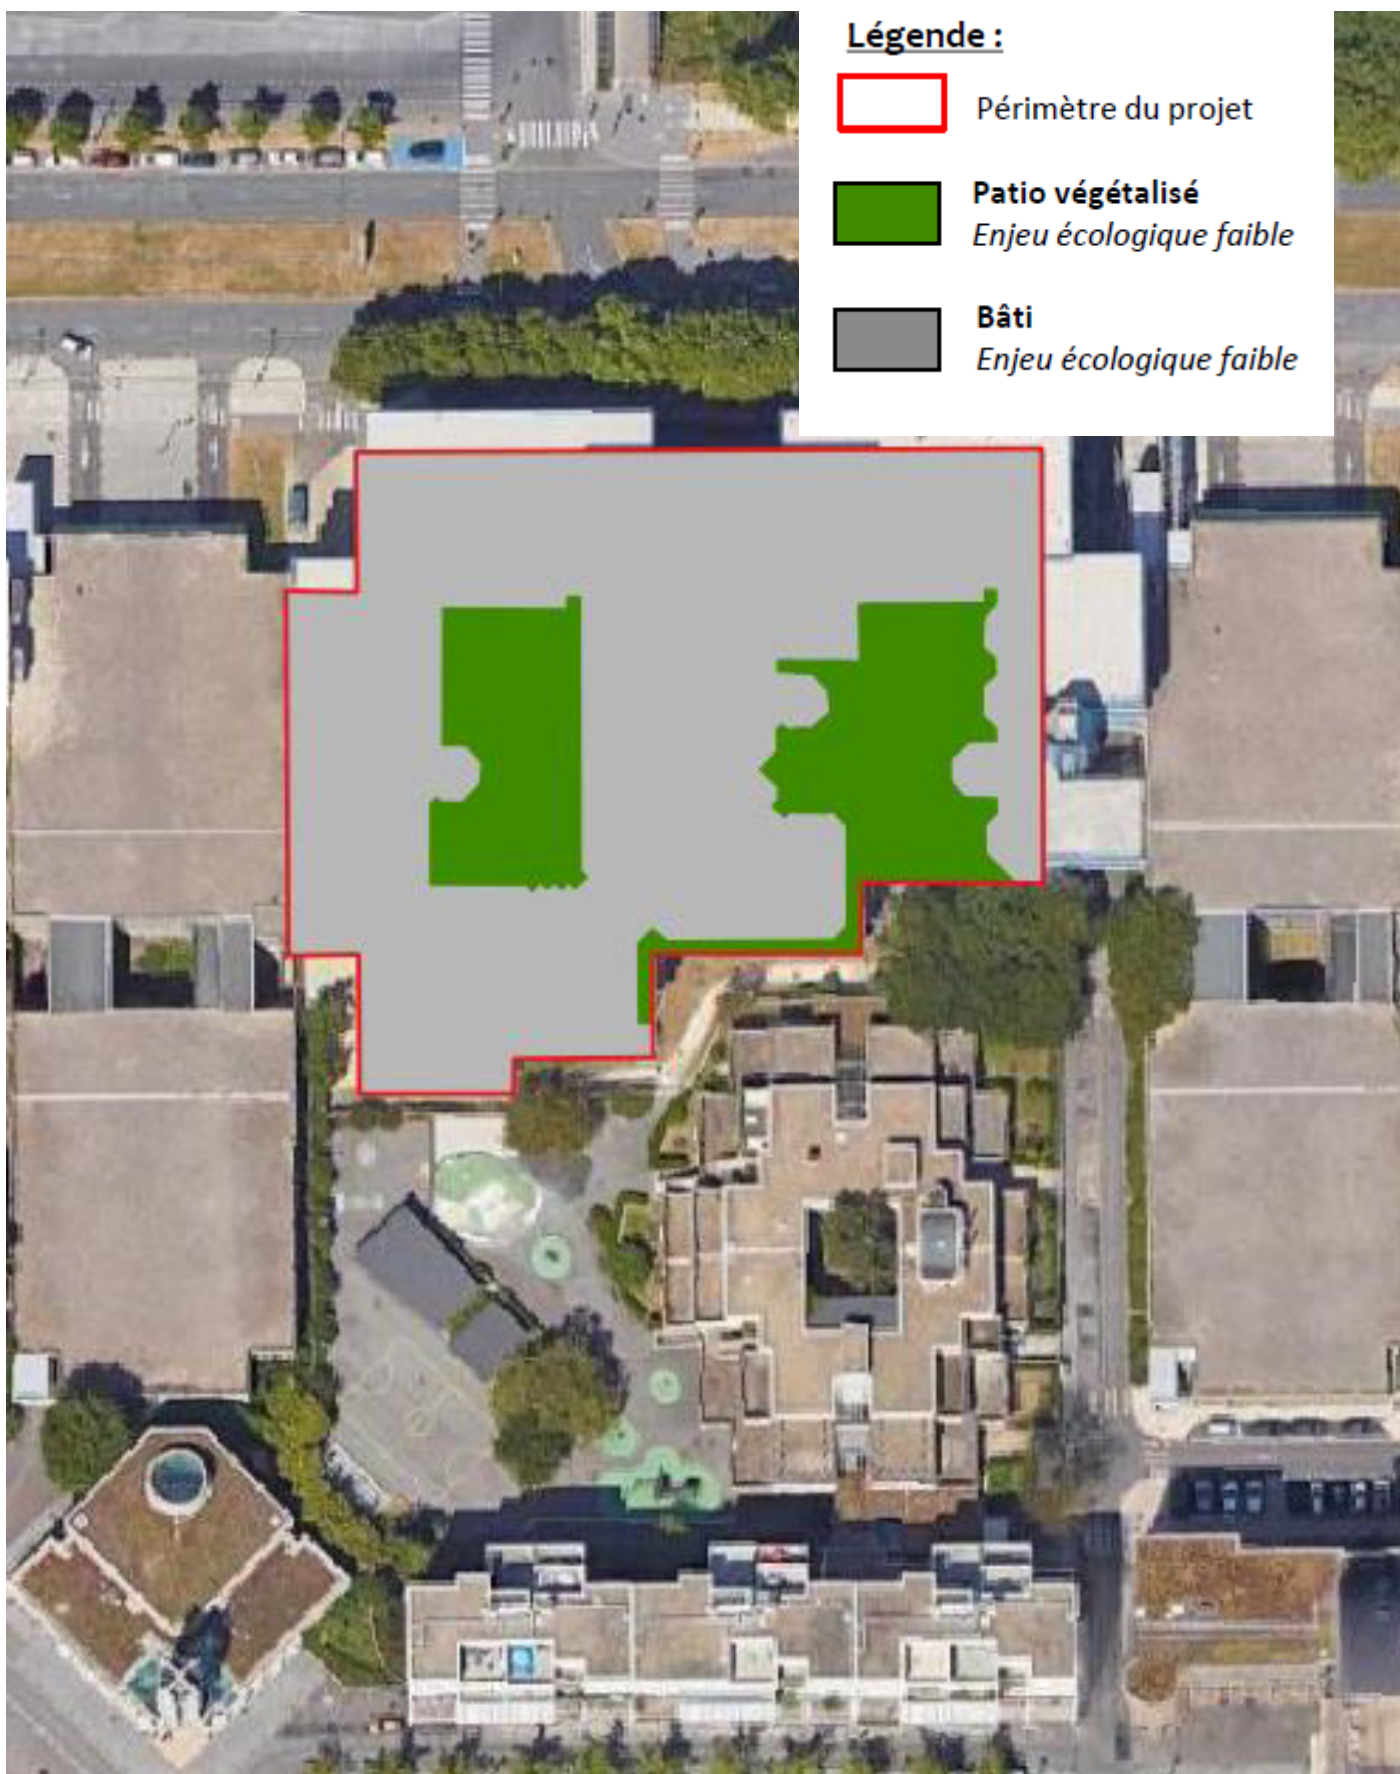
Le patio végétalisé situé à l'ouest est structuré d'une strate herbacée, avec essentiellement la présence de *Soleirolia* mais aussi de quelques fougères, et d'une strate arbustive composée de plantes horticoles ornementales. La valeur écologique de cet espace est faible. Ce milieu est accueillant pour la faune se déplaçant par voir aérienne. Cependant, la hauteur du bâti l'entourant rend son accès difficile et dangereux. Un nid d'oiseau a été observé lors des inventaires.

Espaces composés d'une à deux strates : herbacée basse et arbustive ou arbustive et arborée, espaces caractérisés par une majorité d'espèces horticoles.

*Cartographie des habitats anthropiques et semi-naturels du site initial (Elan, 2025)*

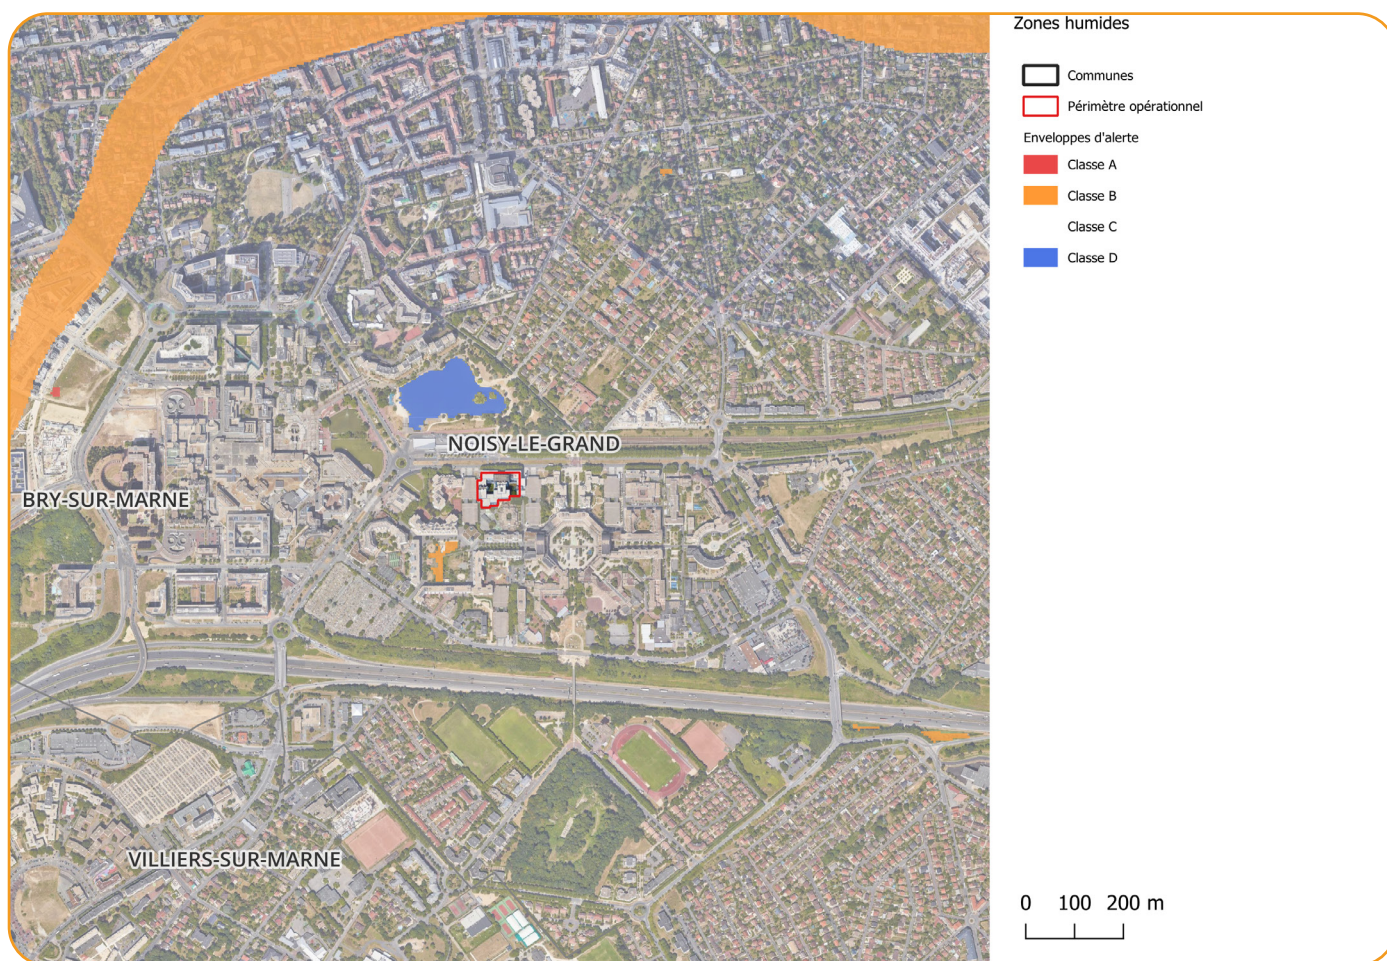
*Situation en matière de zones humides (source DRIEAT Ile-de-France, 2025)*

Aucun diagnostic précis n'a été effectué sur les enjeux des zones humides proches du projet. On remarque sur la carte que la zone d'eau la plus proche est le lac des Mares-Dimanche. Il se situe à une centaine de mètres au nord du site.

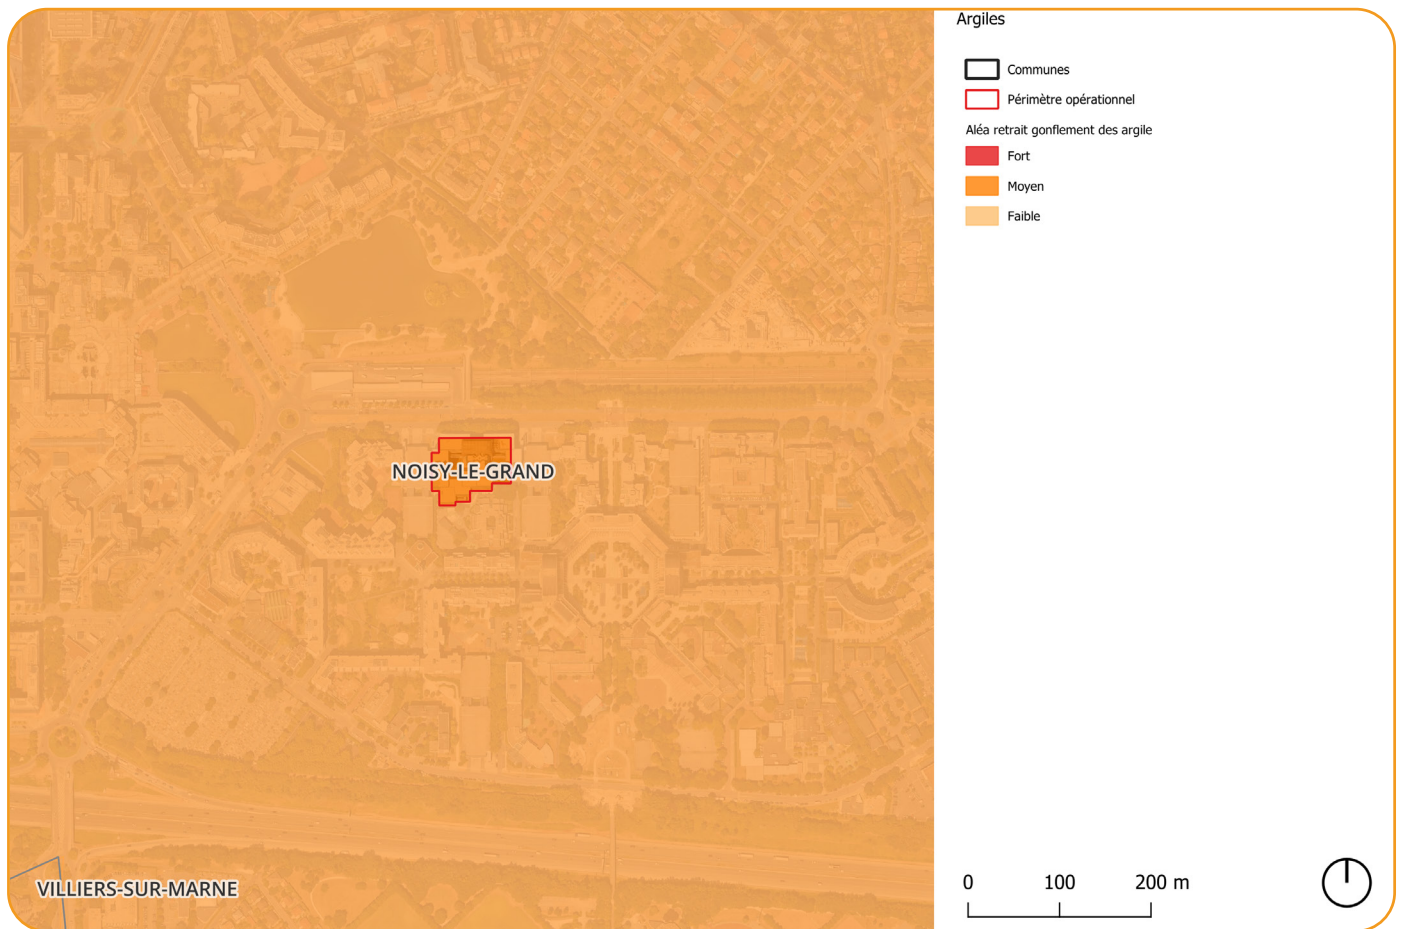
*Situation en matière de retrait-gonflement des argiles (source Géorisques, 2018)*

Le risque retrait-gonflement des argiles sur le site est moyen.
