## Mission INFOS Préliminaire

14 avenue du Pavé Neuf, Noisy-le-Grand (93)

R251022-0303-V0

## Mission INFOS préliminaire

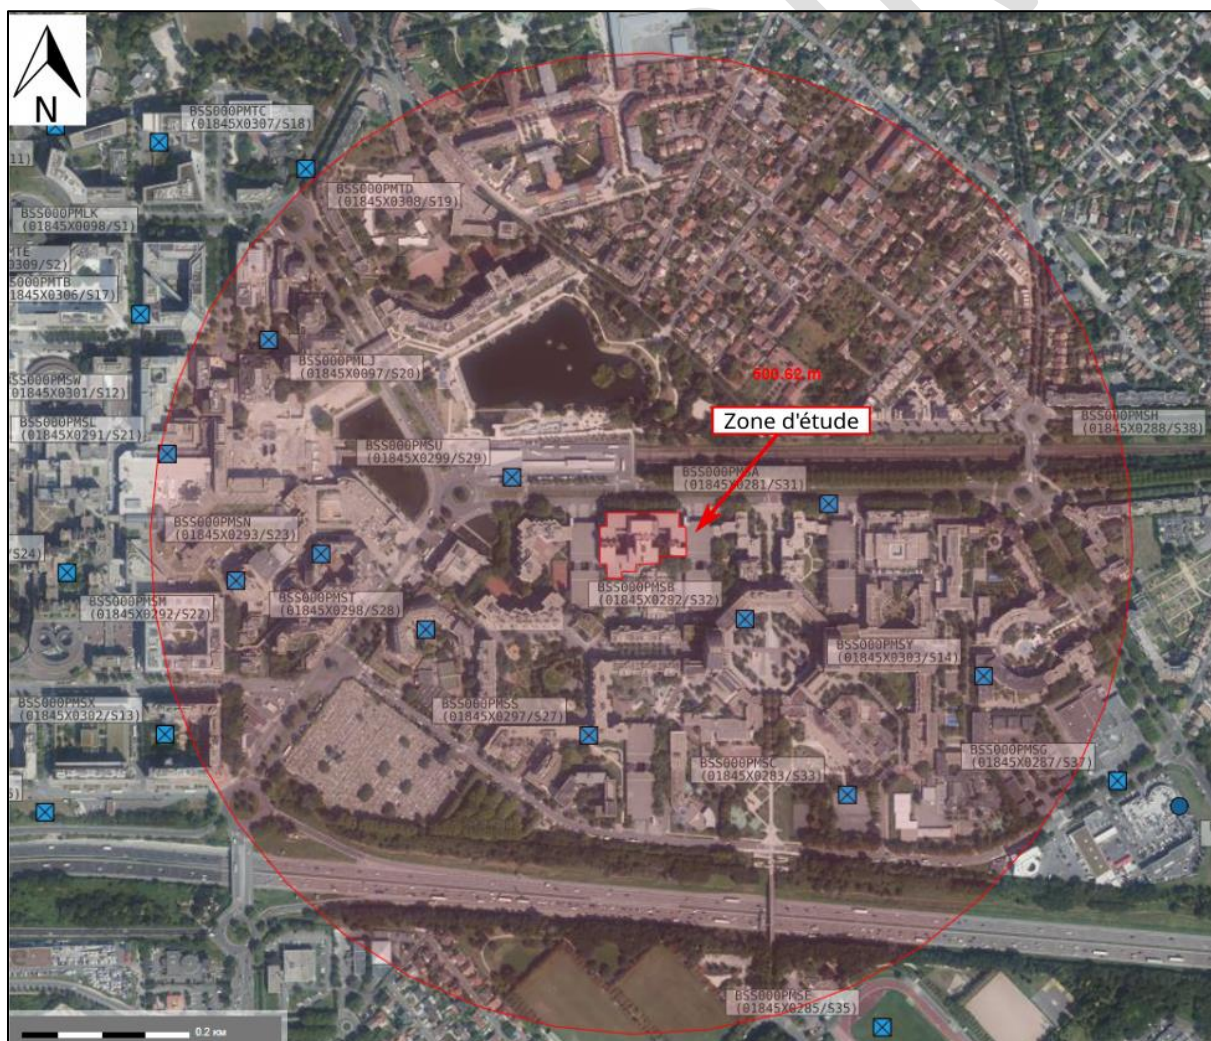
Figure 12 : Carte des points d'eau BSS et des captages d'eau potable ARS – Infoterre, 2025

On recense dans un rayon de 500m autour du site, les 11 points d'eau les plus proches, exploités ou non renseignés dans la base de données BSS du BRGM, pour l'utilisation de l'eau souterraine.
