# Etablissement Public Foncier des Hauts de France

Site de la rue Danton à Loos

Etude historique et environnementale

Réf ME&C 109 - Juillet 2023

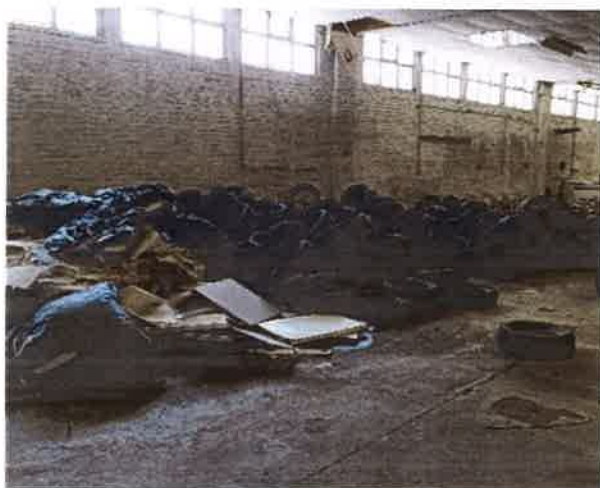
Photo 1 : Tas de pneus dans l'ancien atelier mécanique

- Des déchets de différentes natures (pneus, palettes en bois, sacs poubelles, plastiques, tissus etc.) en intérieur (photo 1) et extérieur (photo 2),
- L'emplacement d'anciens transformateurs (photo 3),
- Des bidons contenant des produits de natures inconnues dans le local peinture (photo 4),

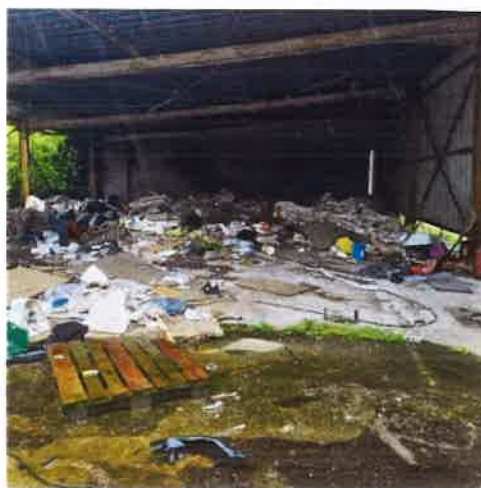
Photo 2 : Déchets de natures diverses sous un hangar en extérieur

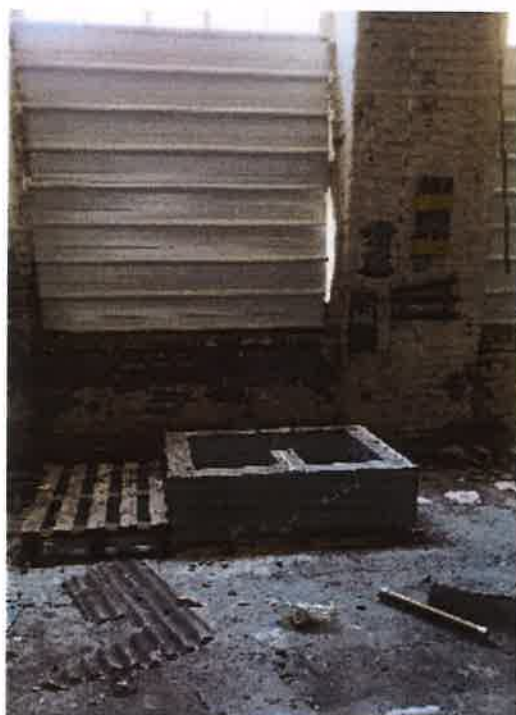
Photo 3 : Emplacement d'un ancien transformateur

Au total, trois emplacement d'anciens transformateurs ont été repérés lors des visites du 9 mai et du 14 juin 2023.

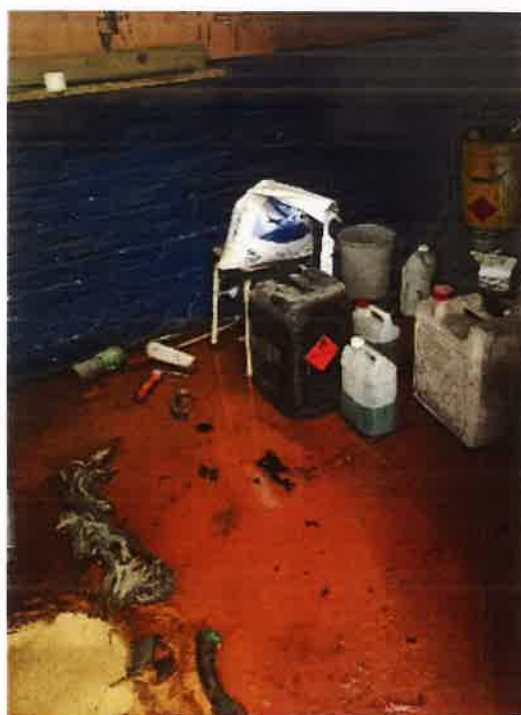
Photo 4 : Local avec des bidons remplis de produits de natures inconnues

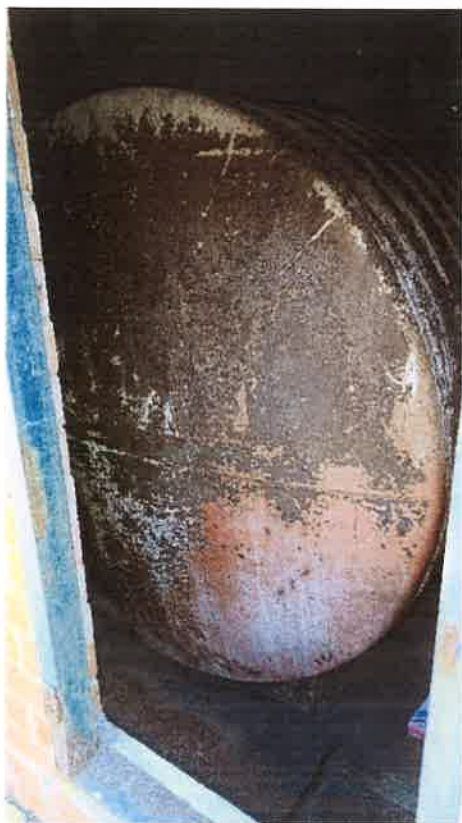
Photo 5 : Cuve observée dans un local isolé (probablement une ancienne cuve de fuel)

- Une cuve dans un local en extérieur (photo 5),
- Des tâches sur le mur et sur le sol (photo 6) provenant des tuyaux sortants de la cuve,
- Des IBC stockés en extérieur contenant des déchets de pâte d'impression (photo 7 et 8),
- Une zone de brûlage (photo 9),
- Des déchets déposés en extérieur à même le sol sans revêtement (photo 10),
- Une borne de dépotage (photo 11),
- Des bidons vides stockés dans le sous-sol (photo 12),
- Une chaufferie en sous-sol (photo 13).

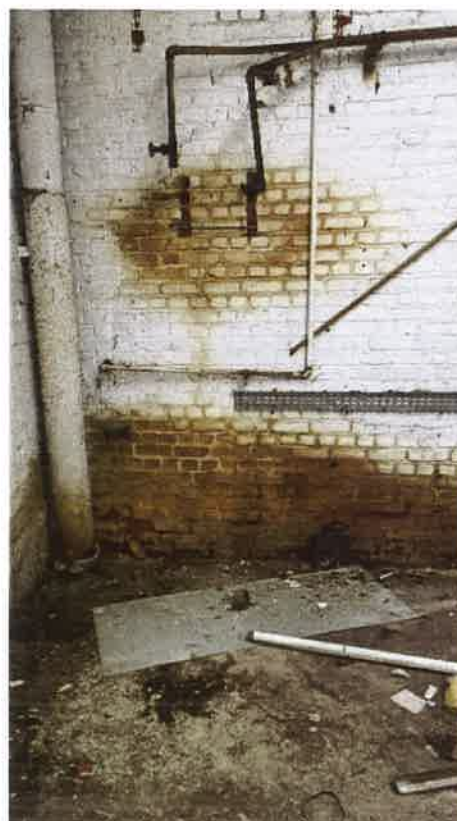
Photo 6 : Tâches sur le mur à la sortie des tuyaux provenant de la cuve

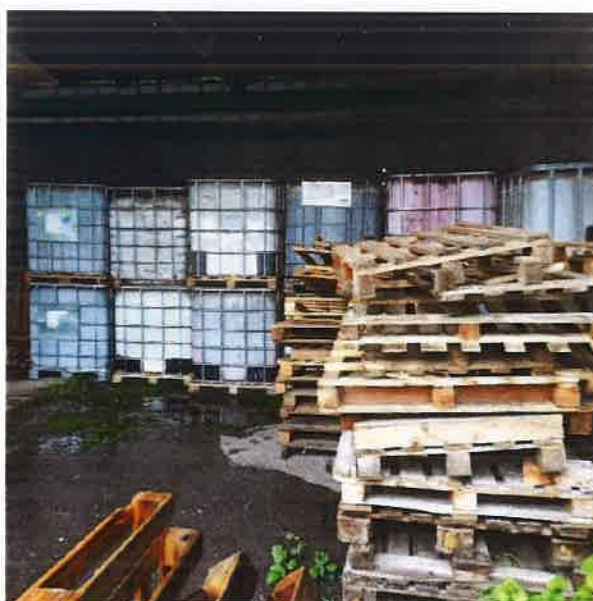
Photo 7 : IBC stockées sous un hangar en extérieur

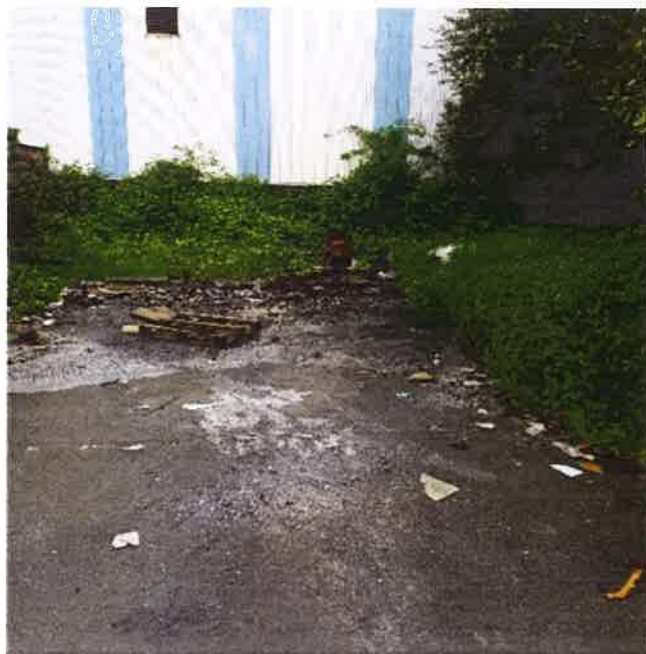
Photo 9 : Zone de brulage

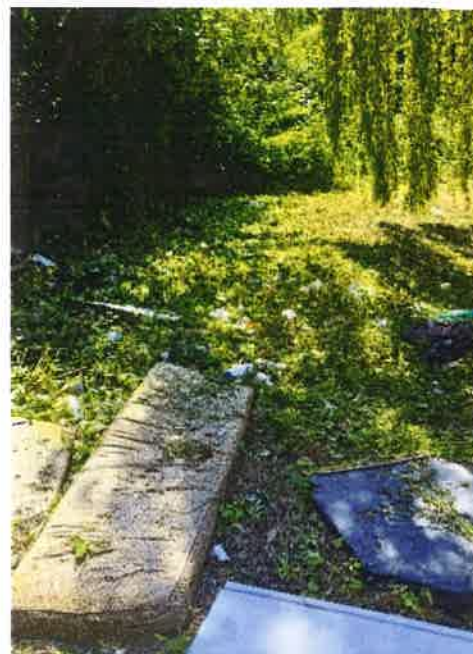
Photo 10 : Déchets à même le sol

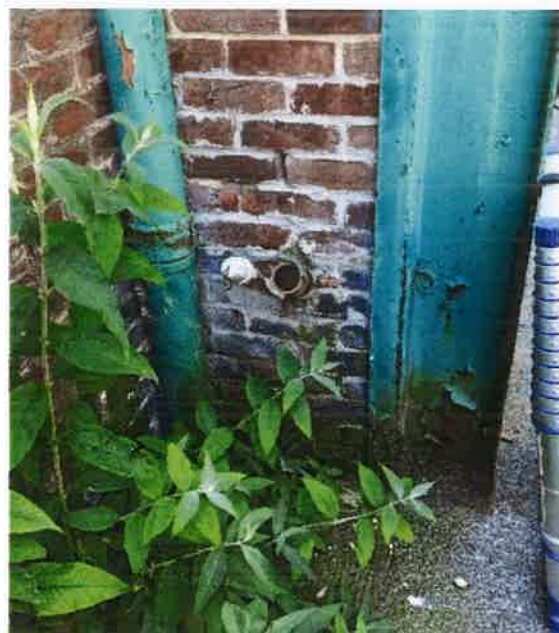
Photo 11 : Borne de dépotage

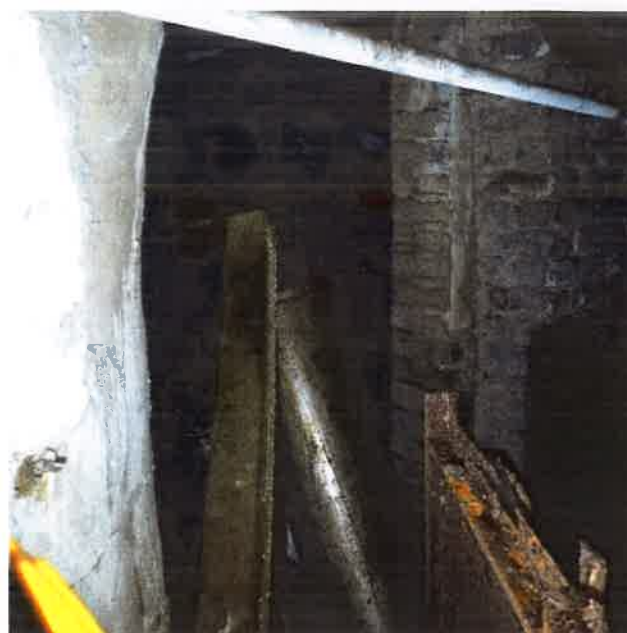
Photo 12 : Bidons stockés dans le sous-sol

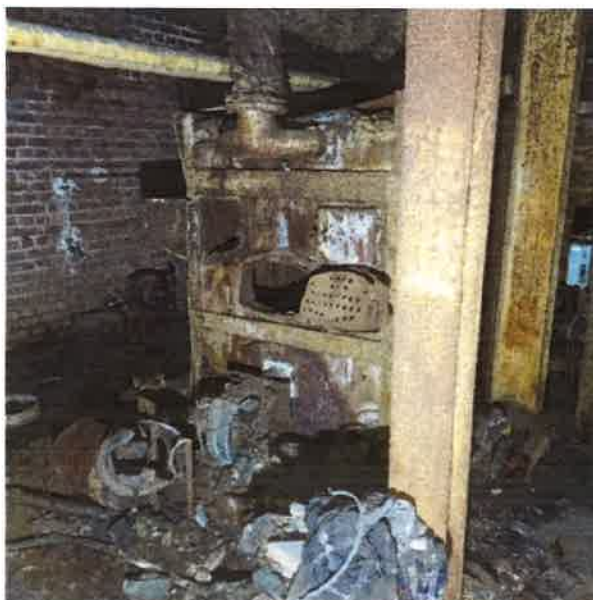
Photo 13 : Chaufferie au sous-sol

Aucun indice de présence de cuve enterrée n'a été repéré, mais les sous-sols du bâtiment à proximité de la chaufferie sont susceptibles d'avoir contenu des cuves de fuel enterrées.

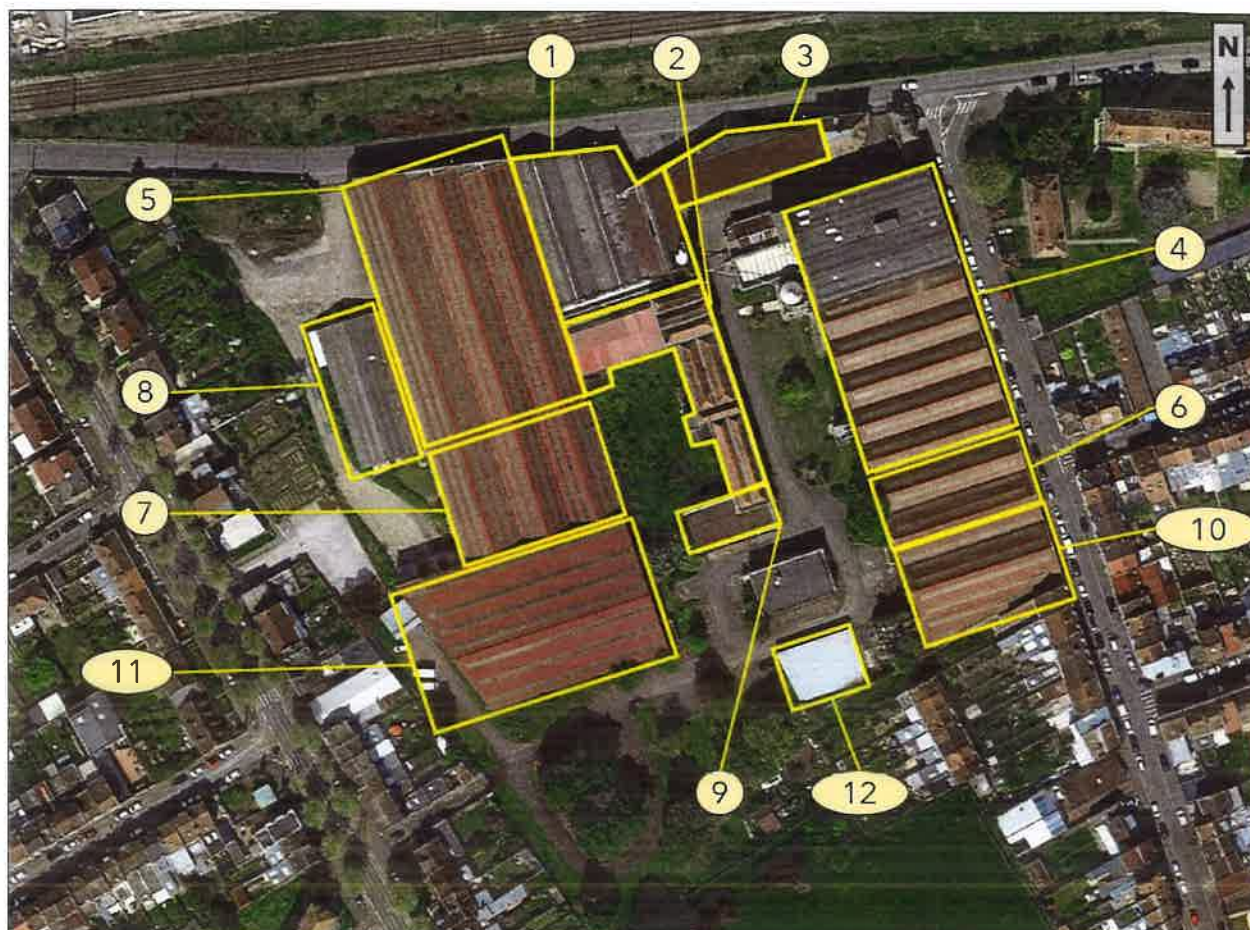
Illustration 7 : Numérotation des bâtiments dans l'ordre de leur construction.

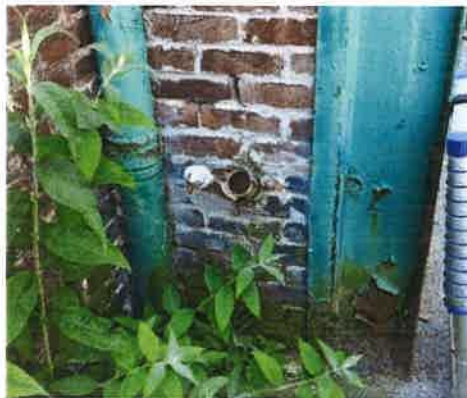
Une borne de dépotage (photo 14) a été retrouvée à l'extérieur du local de la chaufferie lors de la visite du site. En suivant les tuyaux, la/les cuve(s) devaient se trouver au sous-sol, dans la chaufferie (photo 15) au même niveau que la chaudière mais celle(s)-ci n'ont pas été retrouvées.

Photo 14 : Borne de dépotage

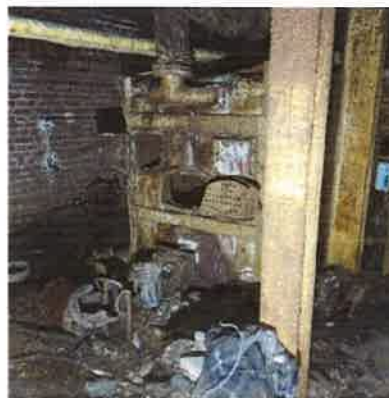
Photo 15 : Chaufferie au sous-sol

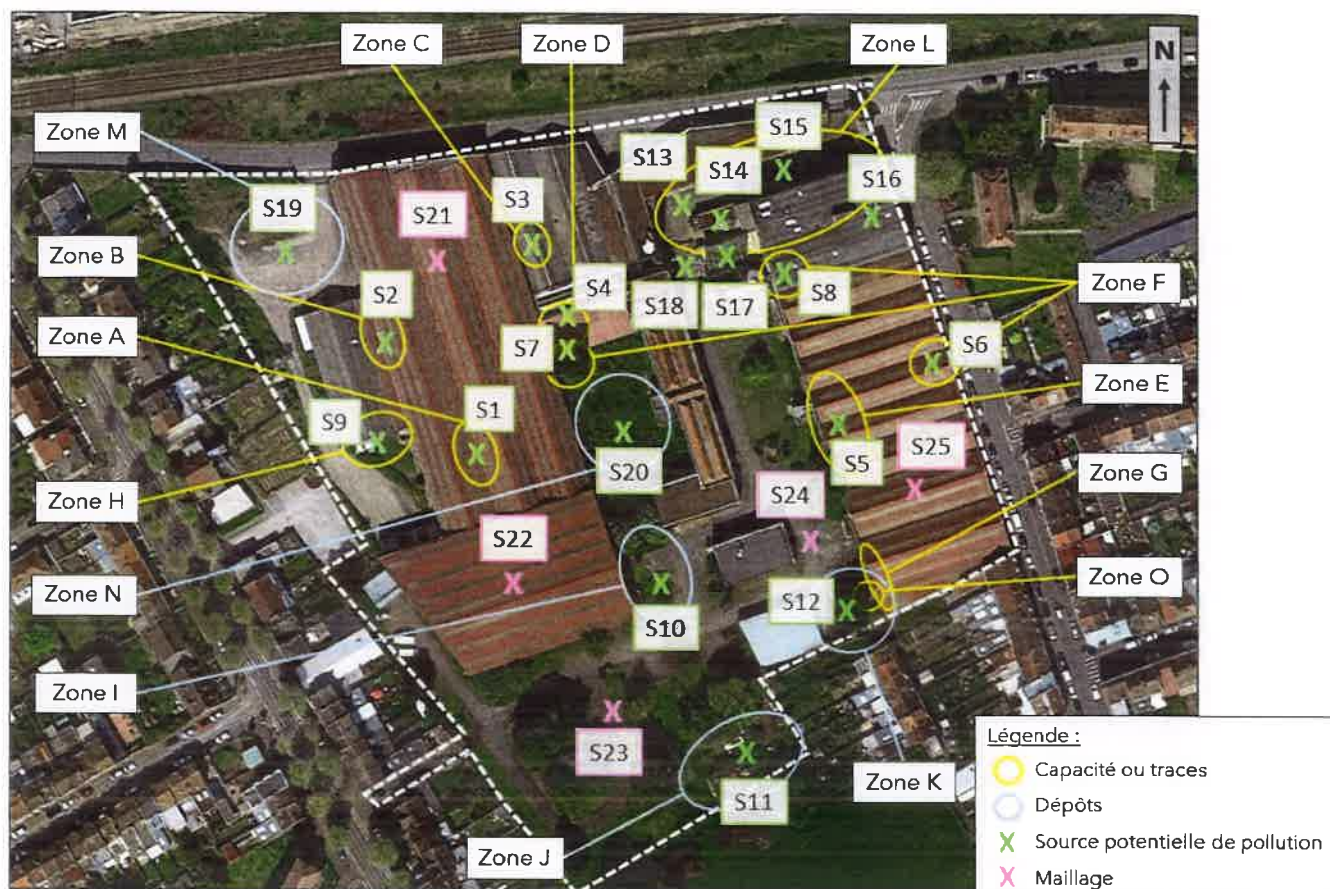
Montachet Expertise et Conseil préconise la réalisation de vingt-cinq (25) sondages de sols de 3 mètres de profondeur minimum selon le plan présenté dans l'illustration 10, et de trente-huit (38) analyses de sol au minimum.

Illustration 10 : Plan prévisionnel d'investigations

Le programme d'analyse des échantillons prélevés dans les sondages S1 à S25 est présenté dans le Tableau 15.
