Friche MANG – Cessation d'activité  
Travaux de mise en sécurité à réaliser

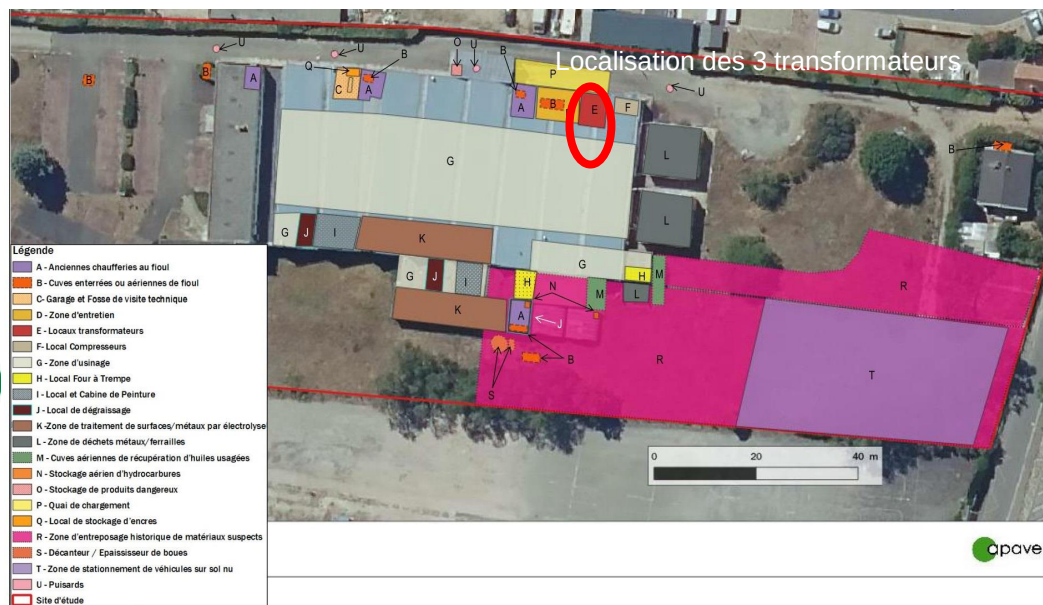
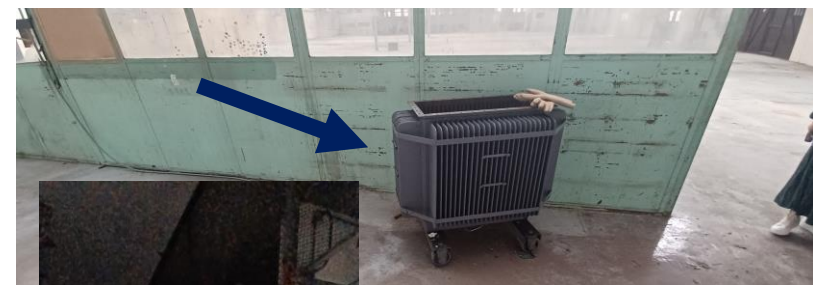
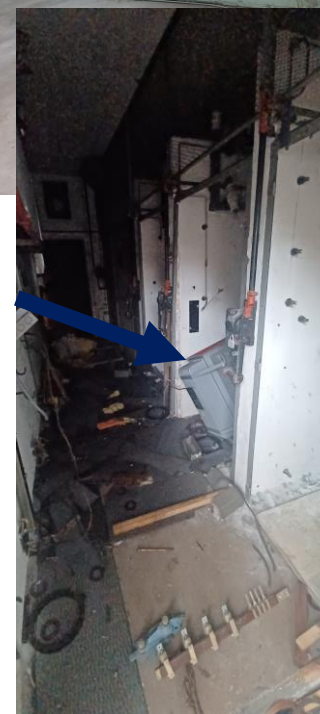
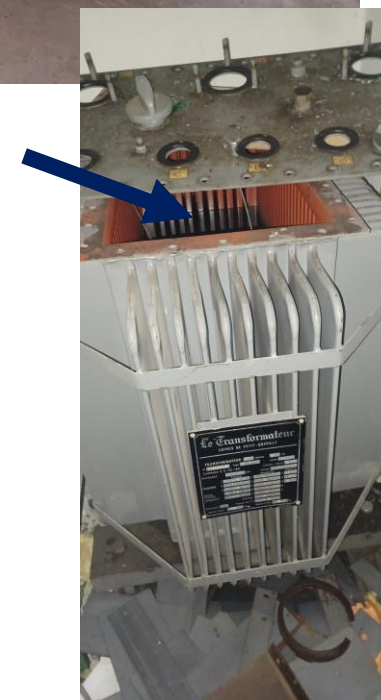
# 1. Retrait des transformateurs électriques

Trois transformateurs à bains d'huiles contenant probablement des PCB (années 1964 et 1969) doivent être éliminés

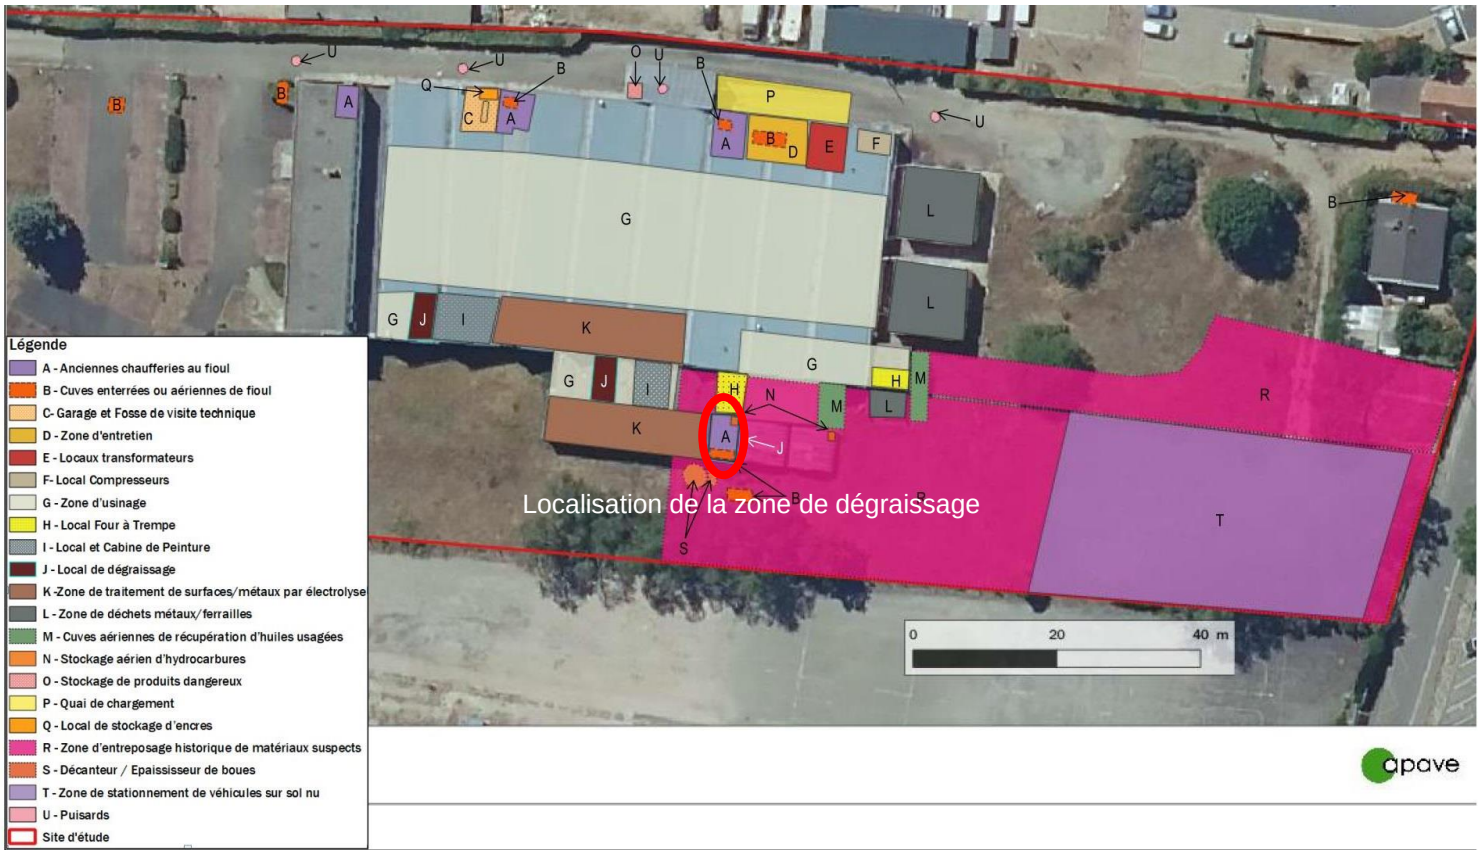
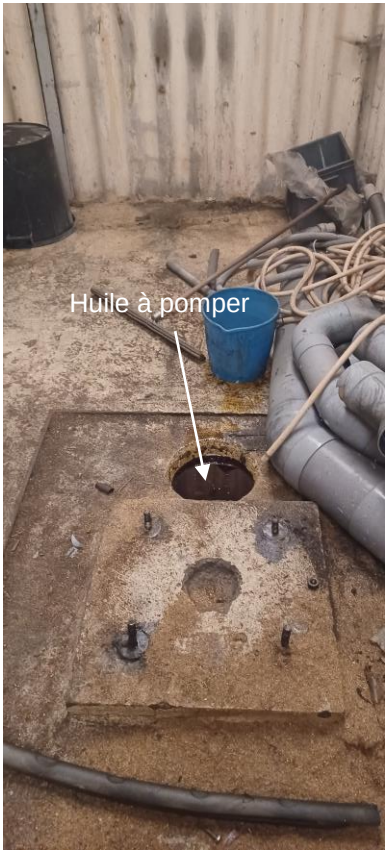
## 2. Pompage des huiles de l'ancienne zone de dégraissage

Dans l'ancien local de dégraissage, un regard contient une faible quantité d'huile (< 50l) qui doit être pompée et éliminée

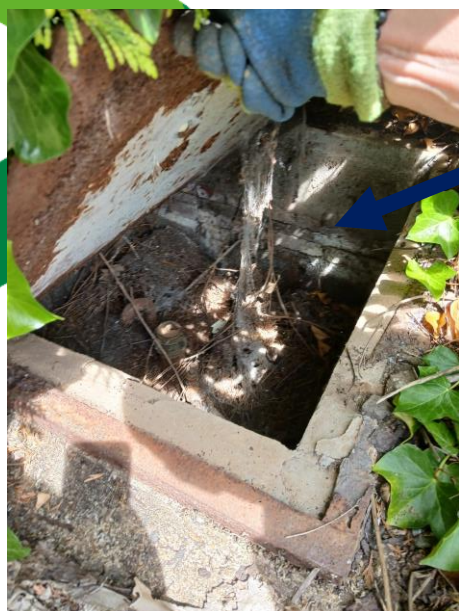
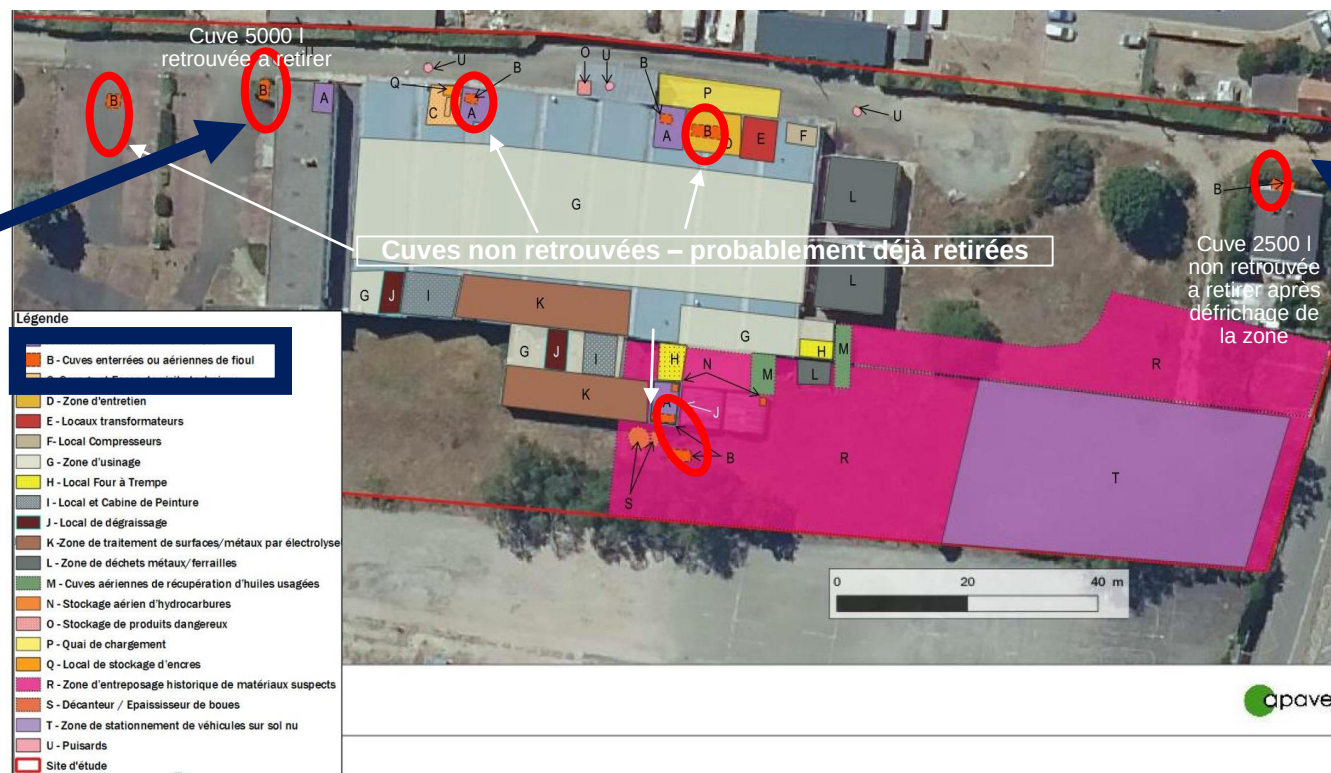
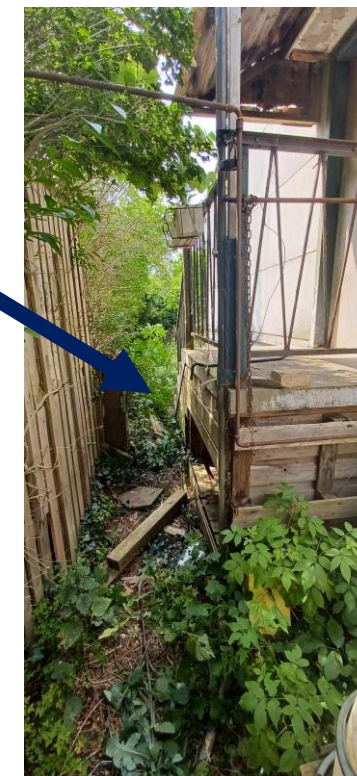
### 3. Retrait des cuves enterrées de fioul

- 5 cuves identifiées sur plan n'ont pas été retrouvées et semblent avoir été retirées → aucun travaux à prévoir
- 1 cuve enterrée (5000 l de FOD) a été retrouvée (angle bâtiment administratif) la végétation devra être retirée et la cuve retirée (de préférence avec analyse de contrôle des bords et fond de fouille pour s'assurer qu'il n'y a pas de pollution de sol) ou inertée si impossibilité de retrait (sans contrôle des bords et fons de fouilles)
- la cuve enterrée de l'ancienne habitation (2500 l de FOD) n'a pas été retrouvée (végétation dense). La zone devra être défrichée et la cuve retirée (avec analyse de contrôle des bords et fond de fouille)

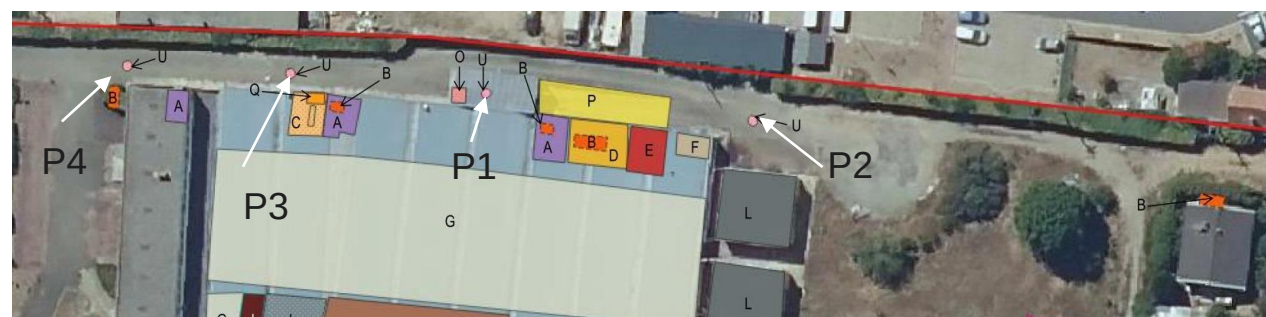
### 3 puisards ont été retrouvés :

1 n'a pas pu être ouvert car les accès au bâtiment sont condamnés – **P1** – il ne figure pas sur les plans de récolement de gestion des eaux (cf. page suivante)

1 puisard raccordé à une descente d'eau pluviale de toiture. Il n'y a pas de système d'évacuation de trop plein – **P2**

1 puisard raccordé à une descente d'eau pluviale de toiture. Un autre tuyau semble provenir du site voisin sans possibilité de savoir s'il s'agit d'un dispositif d'évacuation trop plein ou d'une seconde arrivée d'eau – **P3**

1 puisard identifié sur plan ci-contre n'a pas été retrouvé – **P4 (probablement jamais existé)**

→ nécessité de vérifier s'il s'agit d'un puisard qui devrait dans ce cas être rebouché après avoir au préalable analysé les eaux et les avoir éliminées en filière adaptée

→ nécessité d'analyser les eaux et de les éliminer en filière adaptée

→ après pompage des eaux, nécessité de combler le puisard et de diriger les eaux vers un réseau eau pluviale

→ nécessité de vérifier l'usage du réseau qui arrive de la parcelle voisine

→ après pompage des eaux, nécessité de combler le puisard et de diriger les eaux vers un réseau eau pluvial

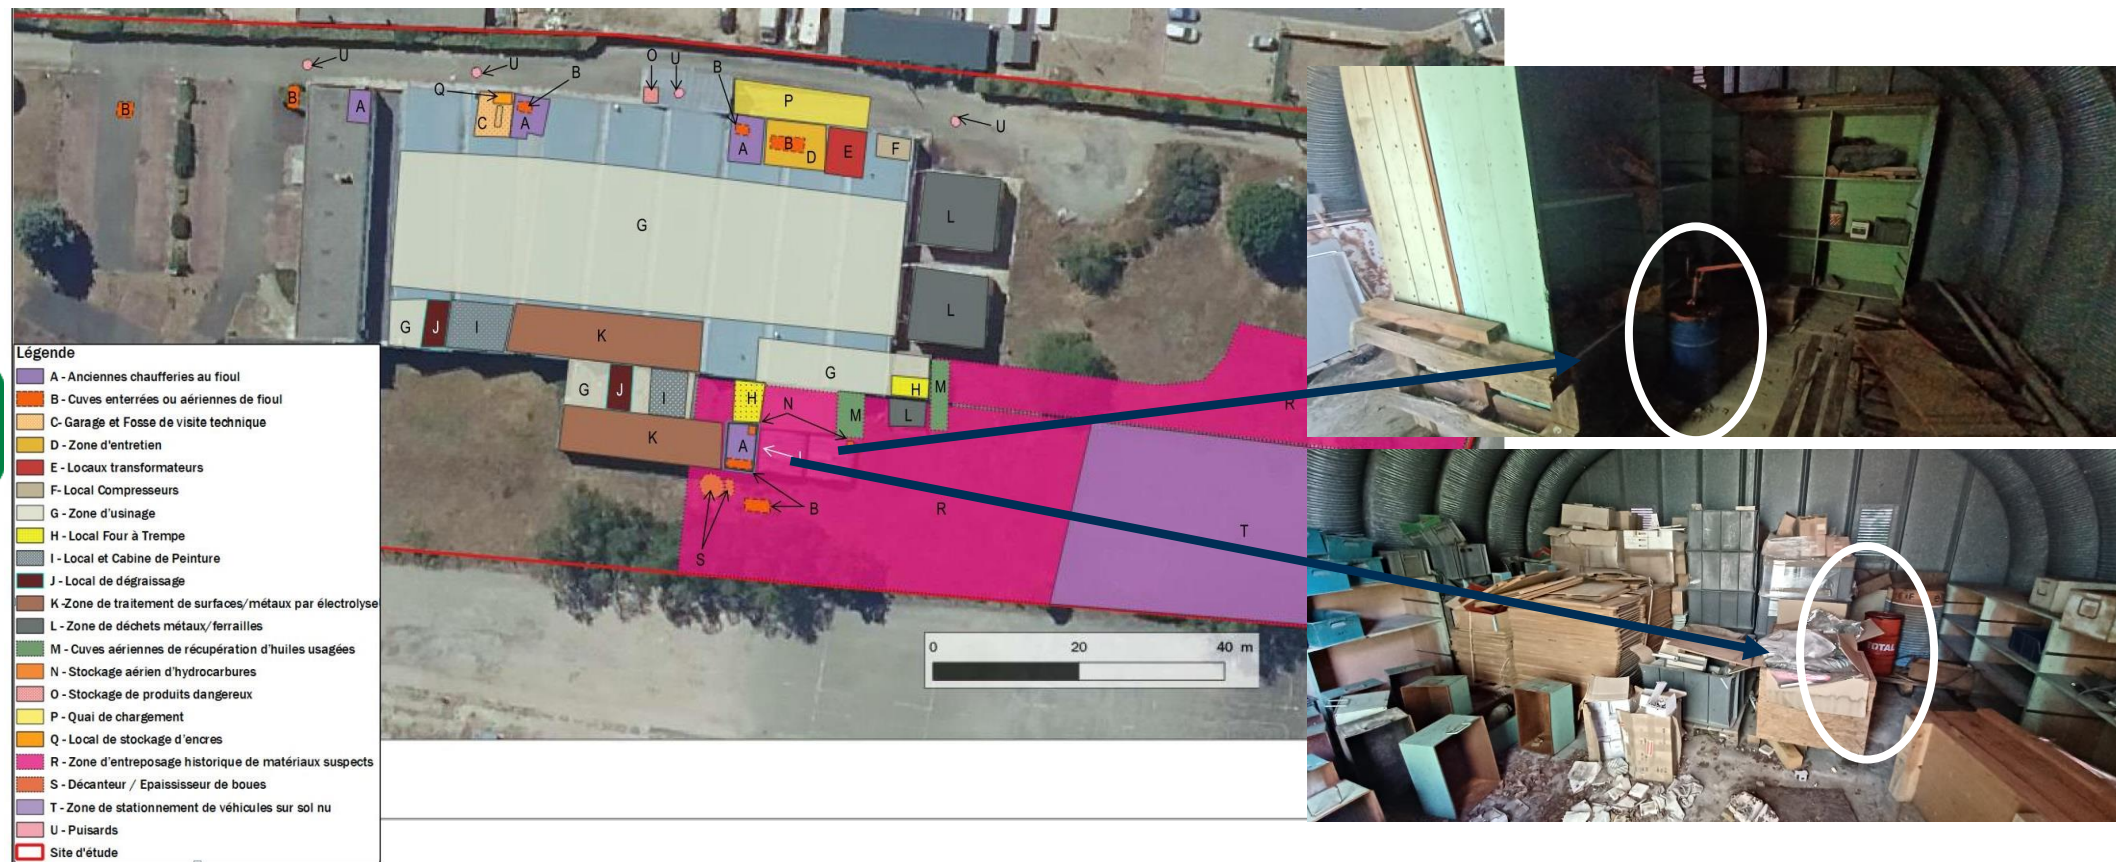
## 5. Elimination de 2 fûts contenant des huiles / graisses

Deux fûts de produits contenant des huiles / graisses doivent être éliminés
