# Aménagement de la corniche des Tamaris

ÉTUDES PRÉALABLES À LA RESTAURATION

ÉCOLOGIQUE DES PETITS FONDS MARINS

Référence du document : MC4 Analyse de l'état initial

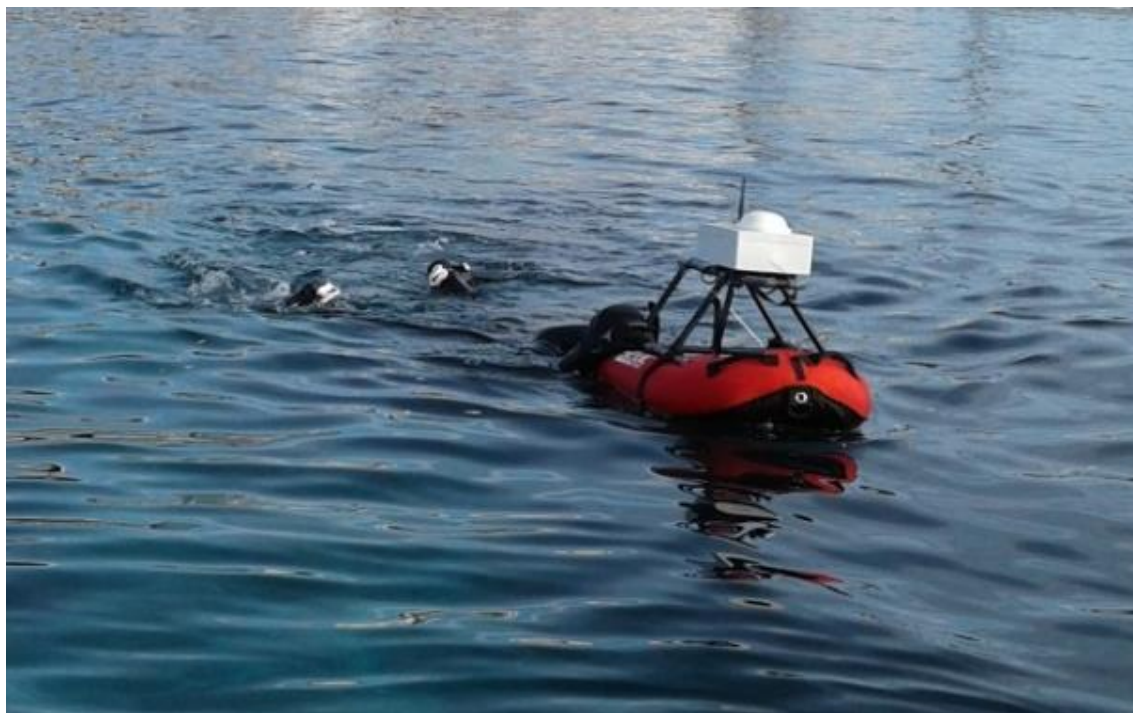
Pour cela, les contours des zones d'herbier observées ont été géoréférencés à l'aide du dispositif de GPS différentiel autonome. Le plongeur déplace le GPS flottant le long de la limite de l'herbier.

Figure 4 – Plongeur déplaçant le GPS pour le géoréférencement des observations

Un PC Tablet durci, équipé du logiciel Global Mapper®, relié par Bluetooth avec le GPS différentiel (DGPS), de 50 cm de précision, est utilisé pour enregistrer la trace du contour de l'herbier.

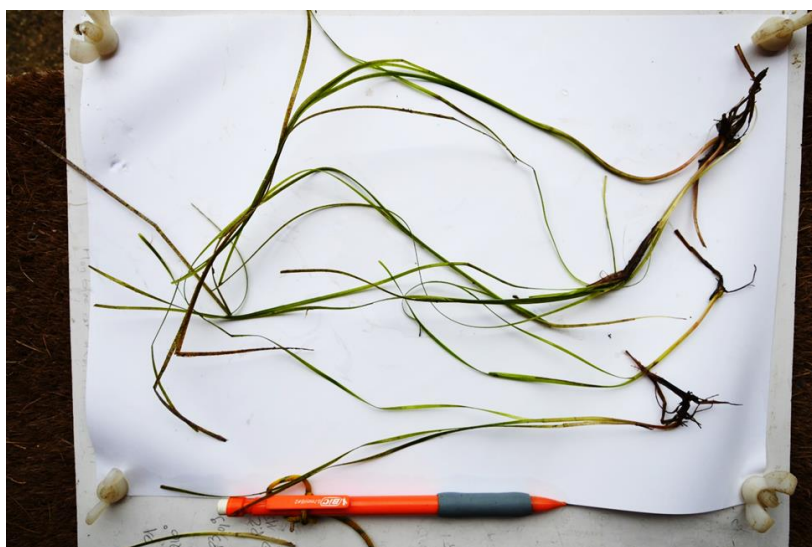
Un herbier est présent sur le fond de baie et la partie Nord-Ouest de la rade du Lazaret. Cet herbier n'est a priori constitué que d'une seule espèce de Magnoliophyte. L'espèce présente des feuilles étroites (quelques millimètres à peine de largeur) et d'une longueur variable, au maximum de 50 cm.

Figure 6 - Vue d'un pied de Magnoliophyte avec ses rhizomes et racines prélevé lors de la mission du 27/10/21

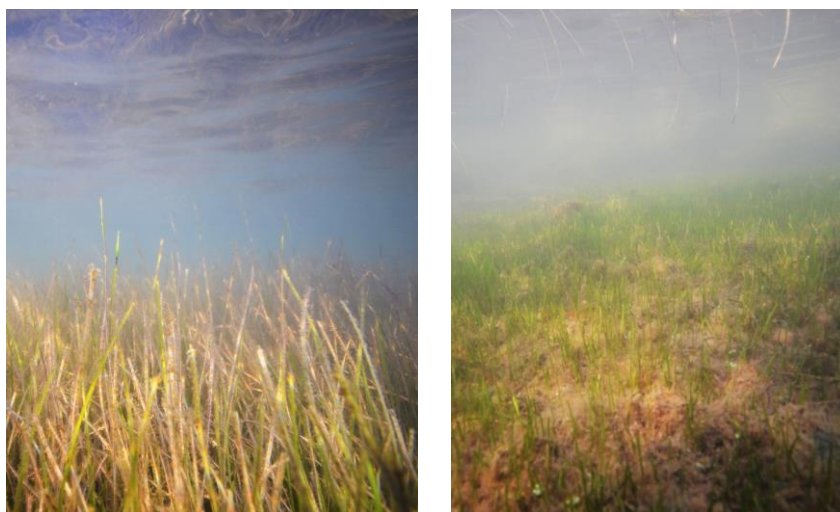
La zostère a été observée sous 2 formes différentes : une forme dense et haute assez conventionnelle et une forme rase et clairsemée plus rarement observée.

Figure 8 - Vues des 2 morphologies d'herbier observées lors de la mission du 27/10/21, à gauche la morphologie haute et dense et à droite celle rase et clairsemée © P2A Développement

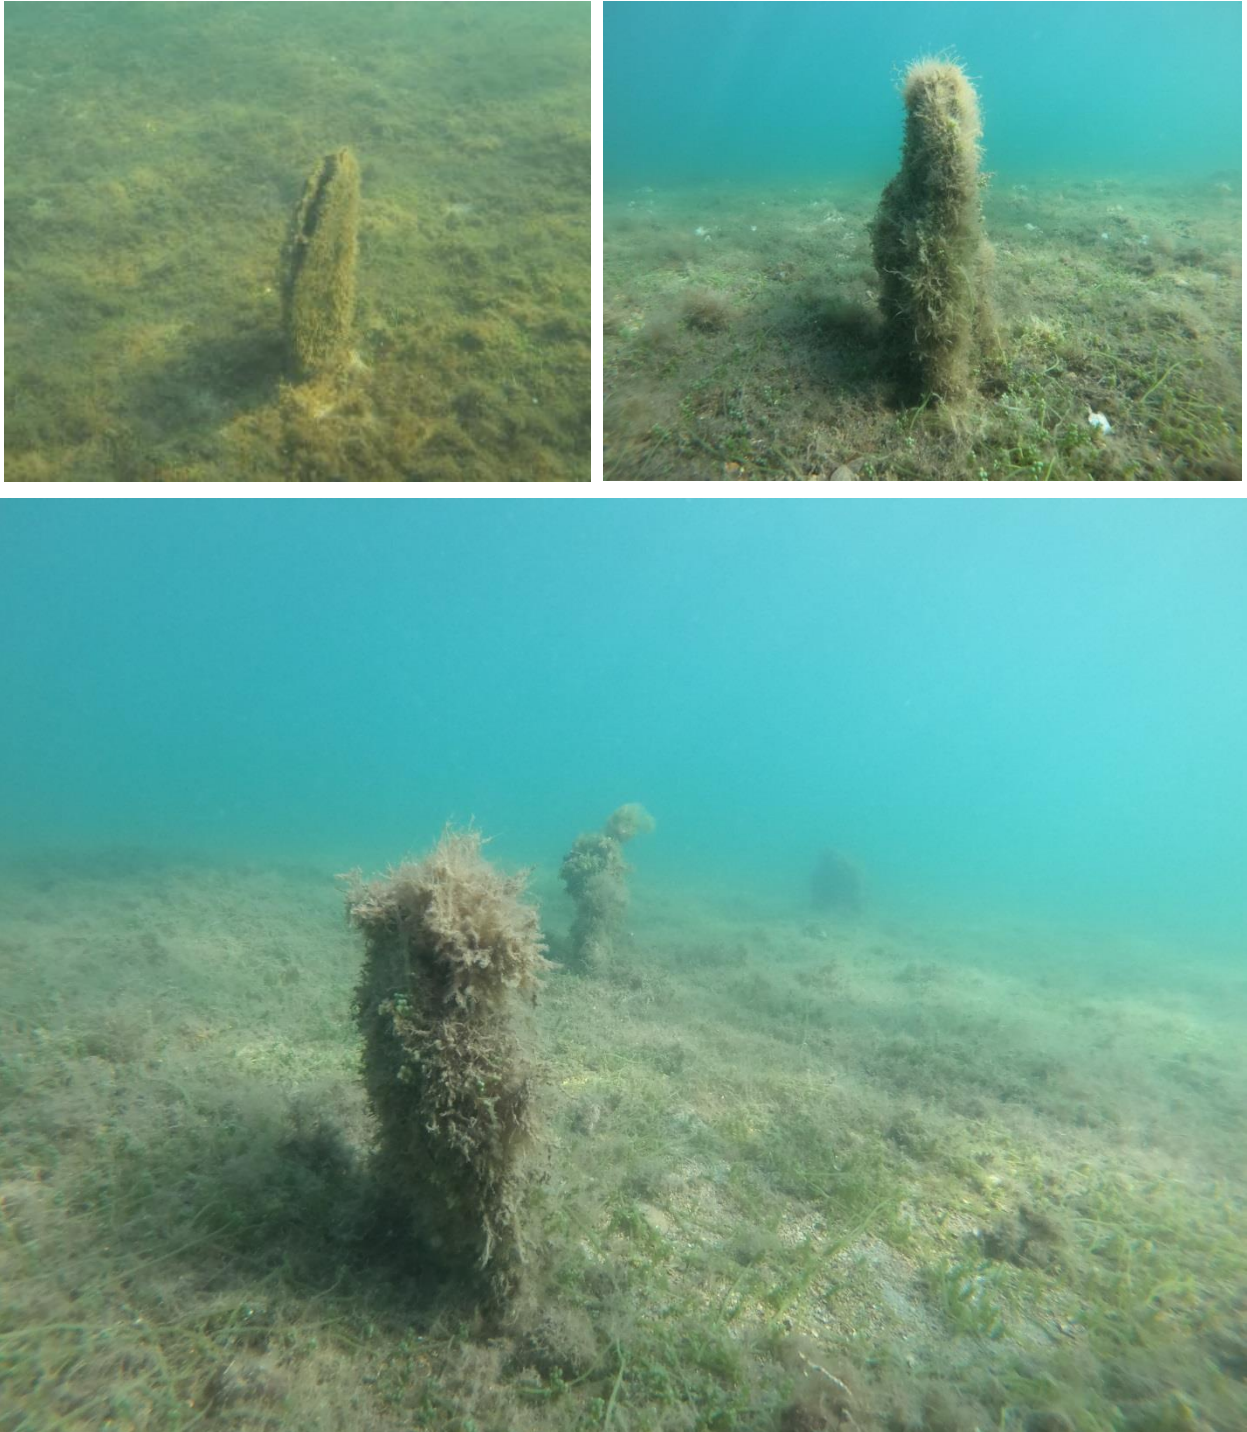
De nombreux individus de grande nacre de Méditerranée (*Pinna nobilis*) ont également été observés. Malheureusement, il s'agissait toujours d'individus morts, probablement victimes de la parasitose qui touche les populations Méditerranéennes depuis 2018. On observe souvent une grande quantité d'épiphytes se développant sur les coquilles.

Figure 9 - Vues de grandes nacres de Méditerranée mortes © P2A Développement

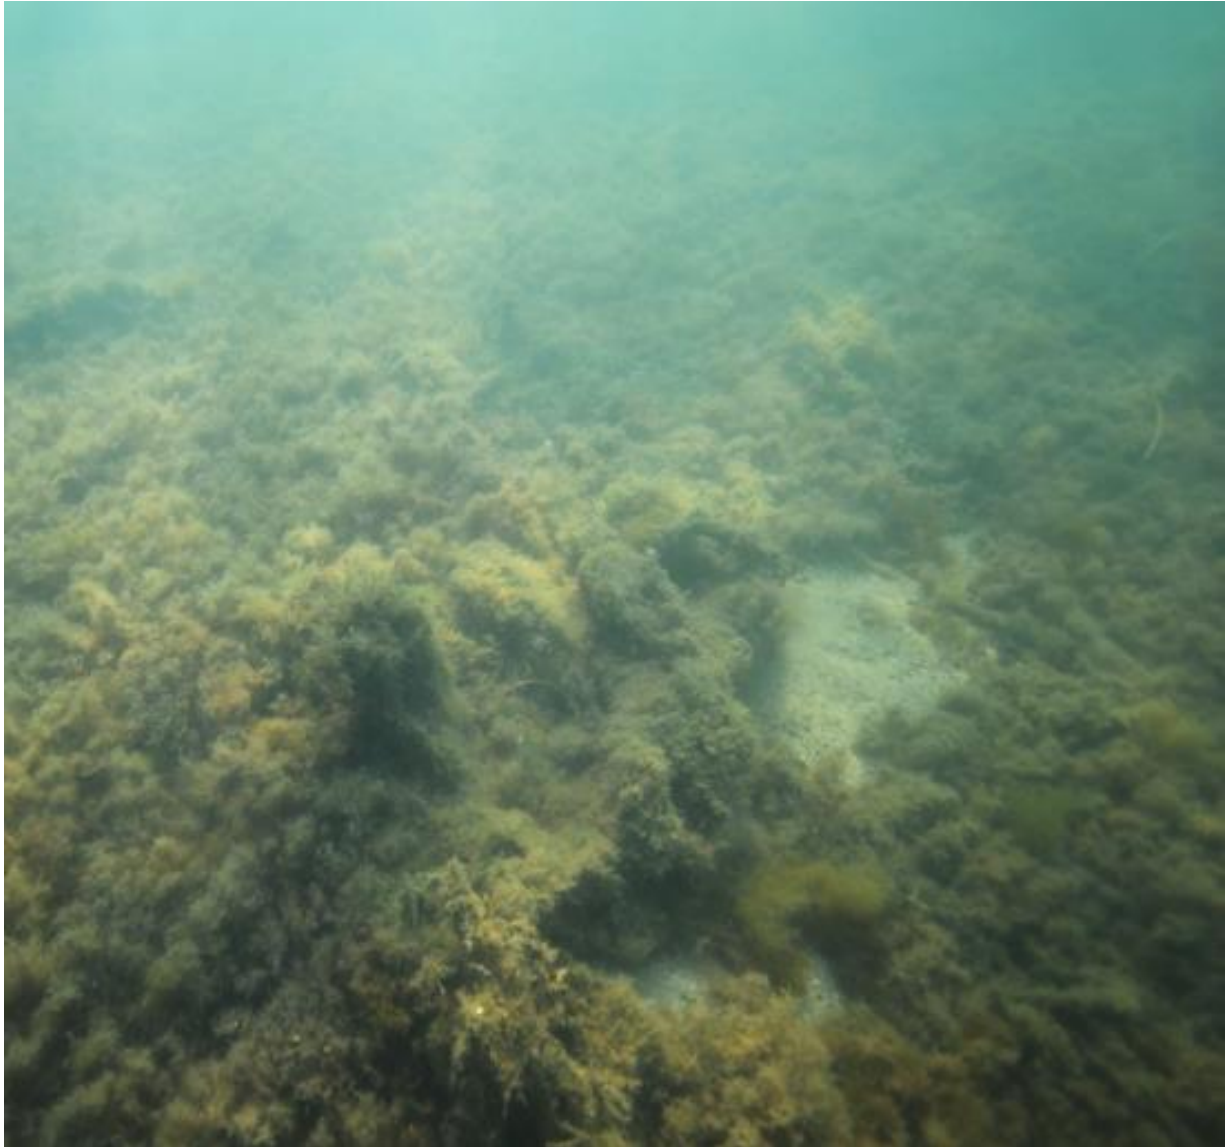
La rade du Lazaret a abrité auparavant un grand herbier de posidonie (*Posidonia oceanica*) comme en témoigne la matte morte observée tout le long de la corniche des tamaris. Aucun pied de posidonie en place n'a pu être observé. Il est probable que l'extinction de cette espèce dans la rade date de plusieurs décennies suite à l'urbanisation de l'agglomération toulonnaise et de ses villes adjacentes.

**Figure 10 - Vue d'une cassure avec la matte morte de posidonie apparente © P2A Développement.**

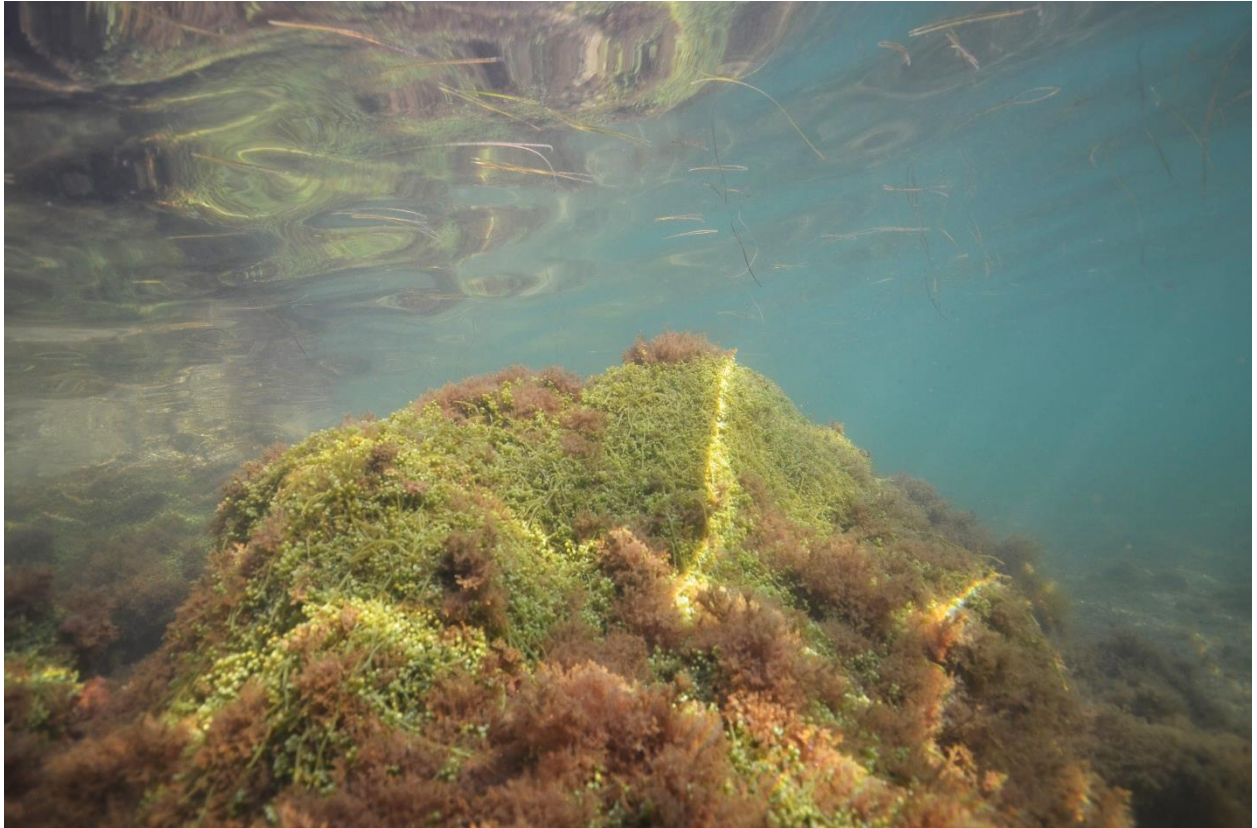
D'autre part, il a été observé la présence sur l'ensemble des fonds inspectés de la caulerpe raisin (*Caulerpa racemosa* var. *cylindracea* (Sonder) Verlaque, Huisman & Boudouresque 2003). La caulerpe raisin et ses variétés est une espèce invasive, arrivée en Méditerranée en 1990, elle provient des petits fonds des zones tropicales vraisemblablement amenée par les navires avec l'action de leur mouillages.

Figure 11 - La caulerpe raisin a été observée aussi bien dans les herbiers que sur les rochers de pied de corniche  
© P2A Développement

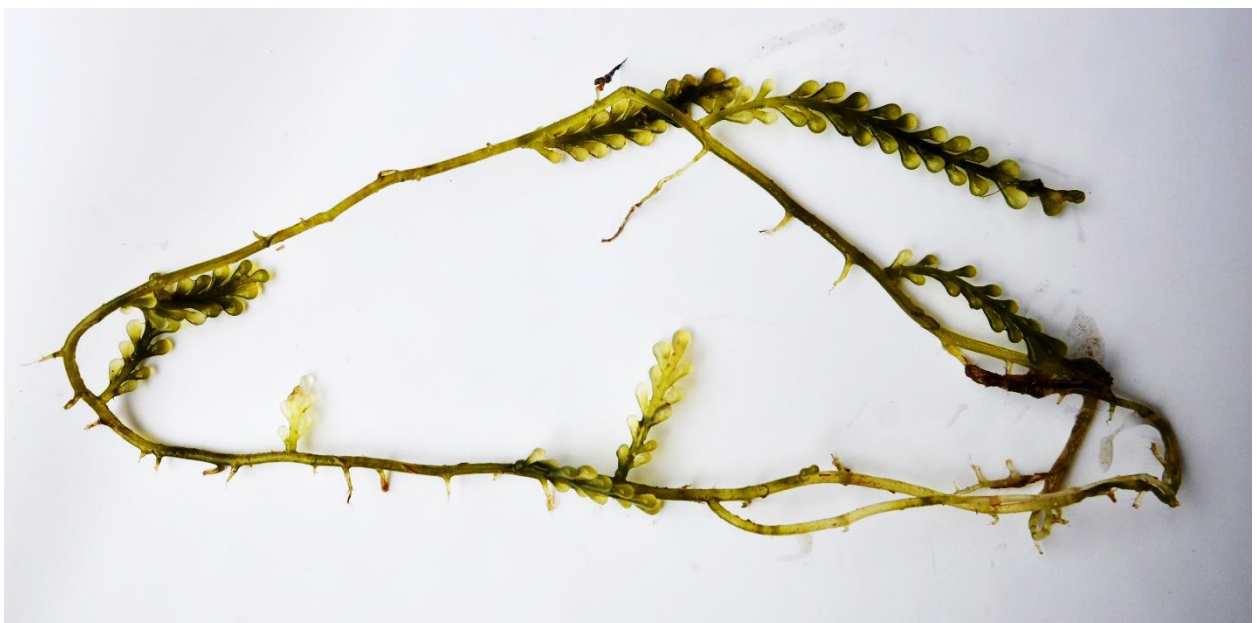
Figure 12 - Vue de détail d'un stolon de caulerpe raisin variété *cylindracea* © P2A développement

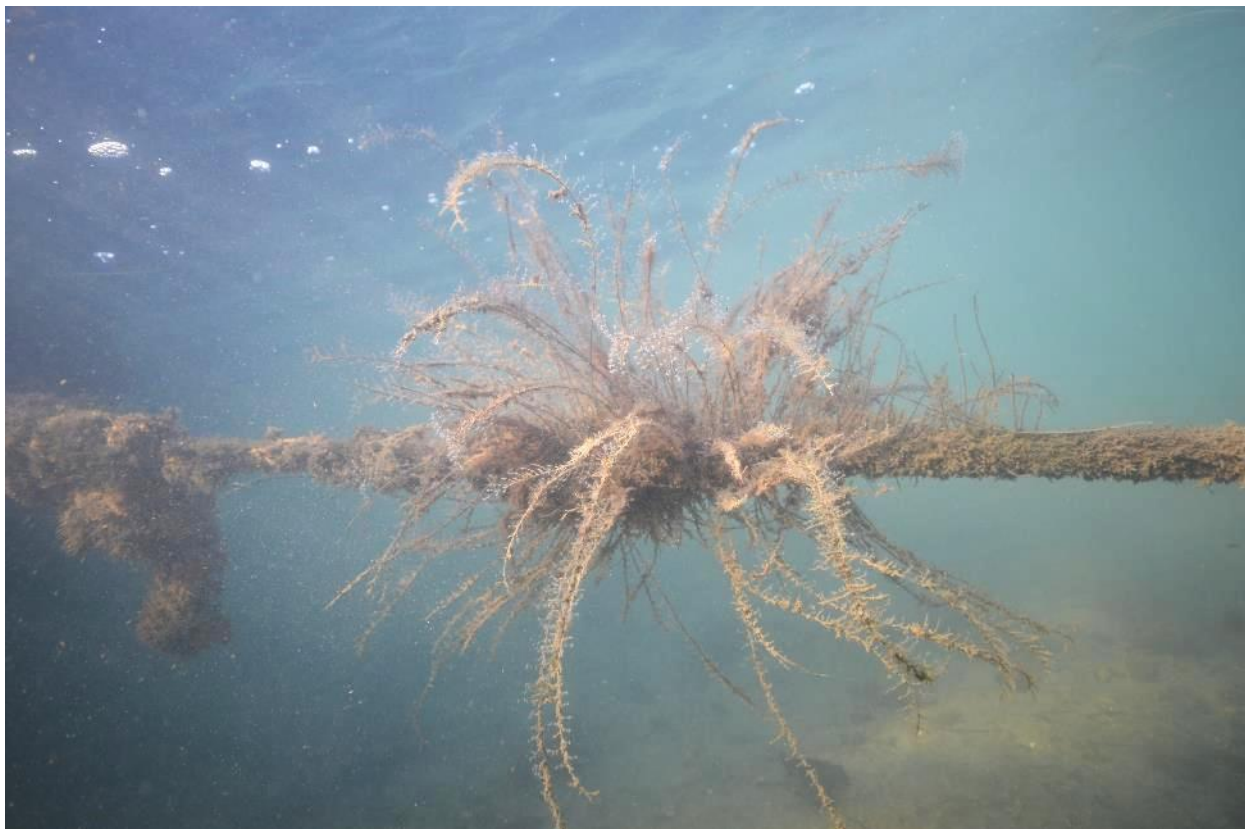
Des bryozoaires suspensivores arborescents sont présents, montrant à la fois une certaine concentration de particules organiques et un hydrodynamisme modéré.

Figure 13 - Vue d'une colonie de bryozoaires suspensivores arborescents fixés sur l'amarre d'un ponton au niveau de la Société nautique de la Petite Mer © P2A Développement

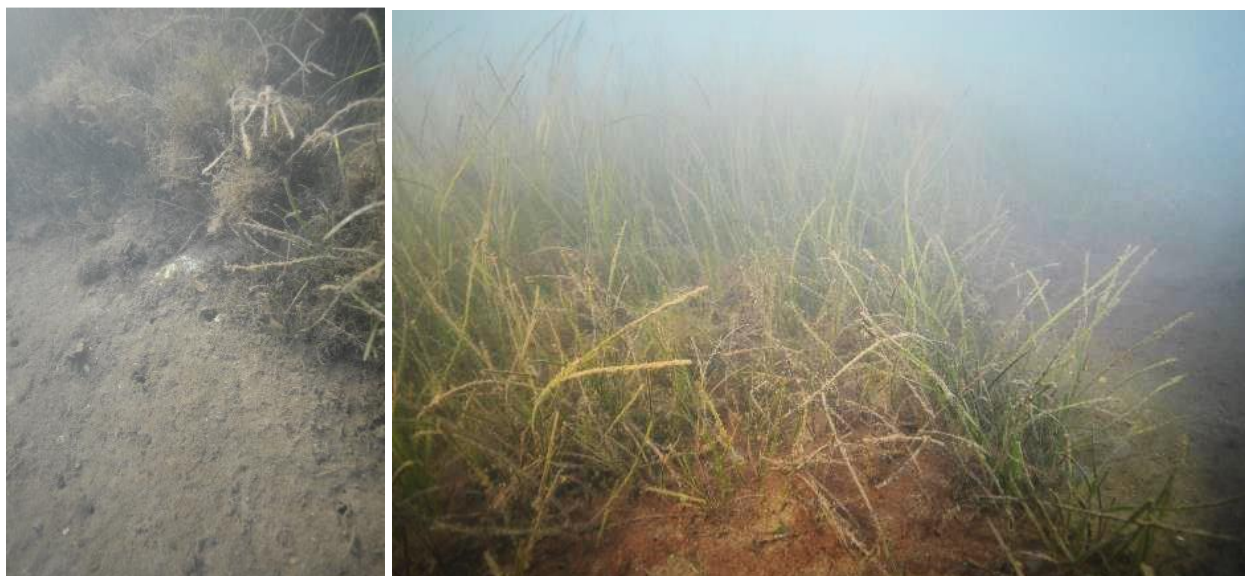
Figure 14 -Vues des fonds très sédimentaires et de l'herbier vivace de zostères © P2A Développement

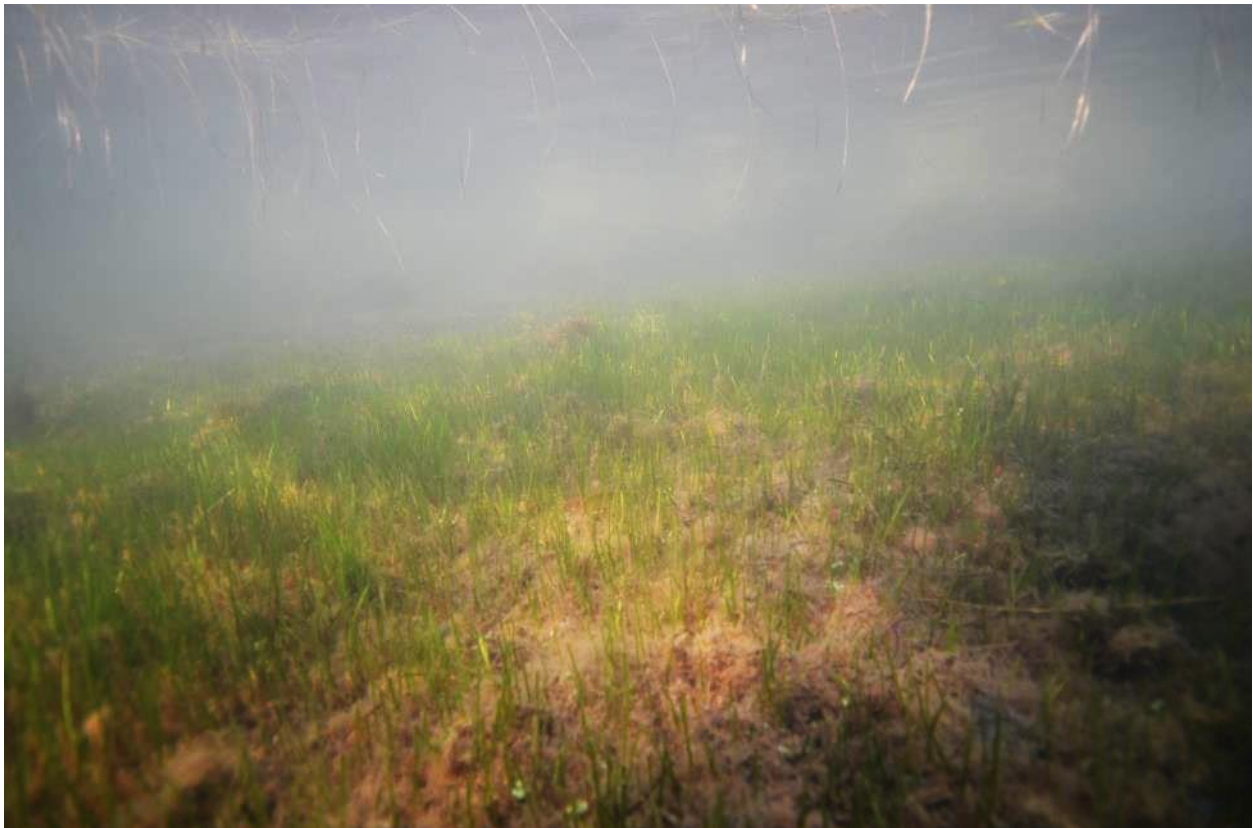
Point important, deux herbiers, aux feuilles clairsemées et courtes, ont été observés, l'un de 3 à 5 m<sup>2</sup> et l'autre plus important d'une vingtaine de mètres carrés. Ces herbiers pourraient être impactés car très proches l'actuelle corniche.

**Figure 15 - Herbier de zostères ras et clairsemé face à la Pharmacie de la corniche G. Pompidou © P2A Développement**

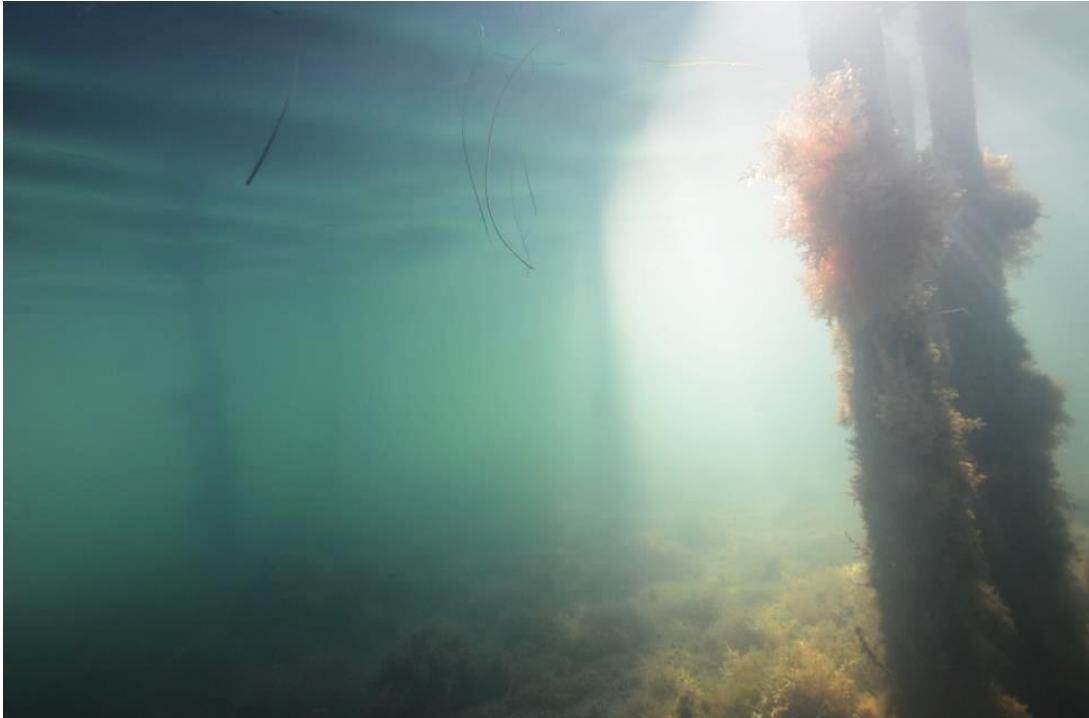
Figure 16 -Ponton isolé avec algues brunes sur les piliers et sur le fonds constitués de cailloutis de ballast © P2A Développement

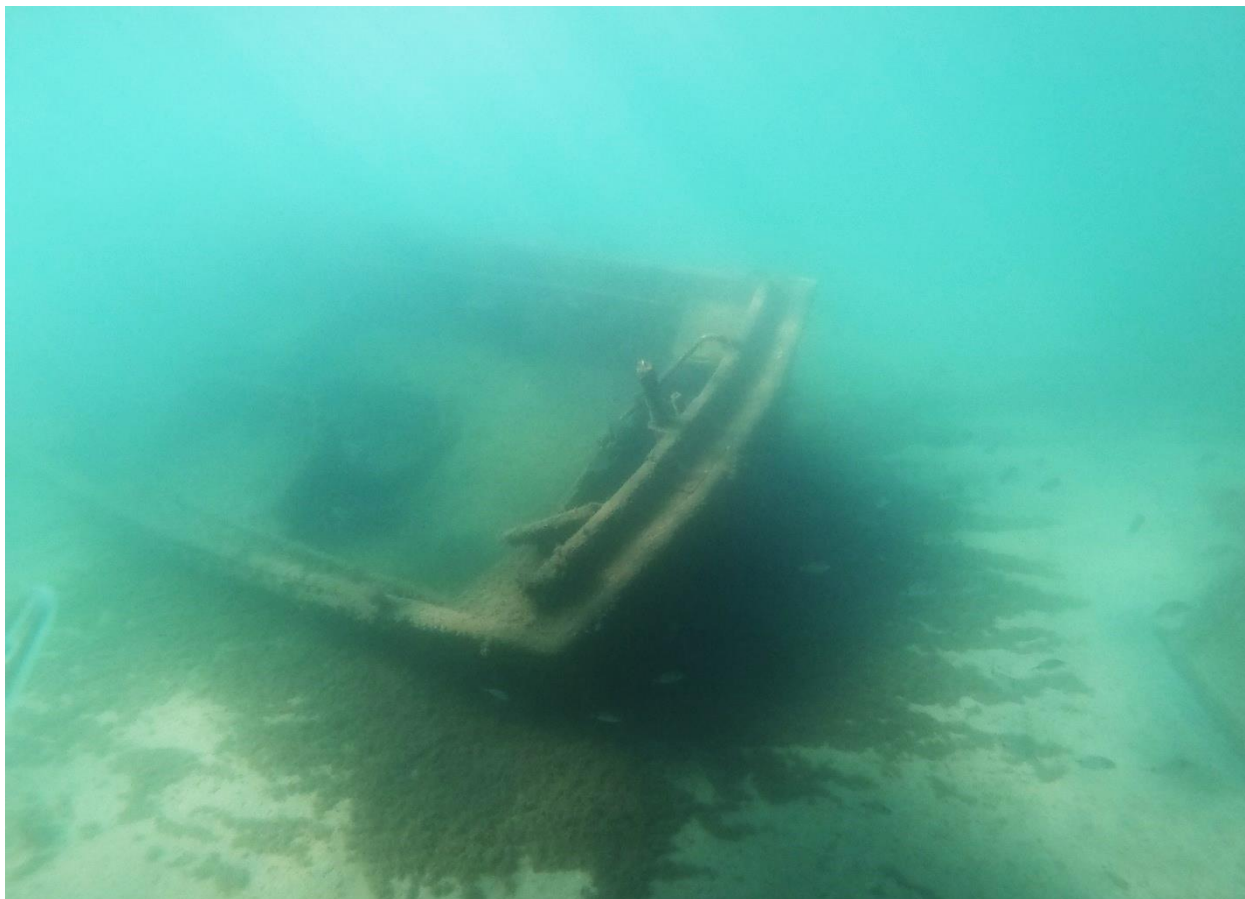
De nombreuses épaves et corps morts tendent à complexifier l'habitat ce qui est favorable aux poissons et aux espèces fixées de substrats durs.

Figure 19 - Epave avec de jeunes oblades et sars sur un fond de sable à 3 m de profondeur © P2A Développement

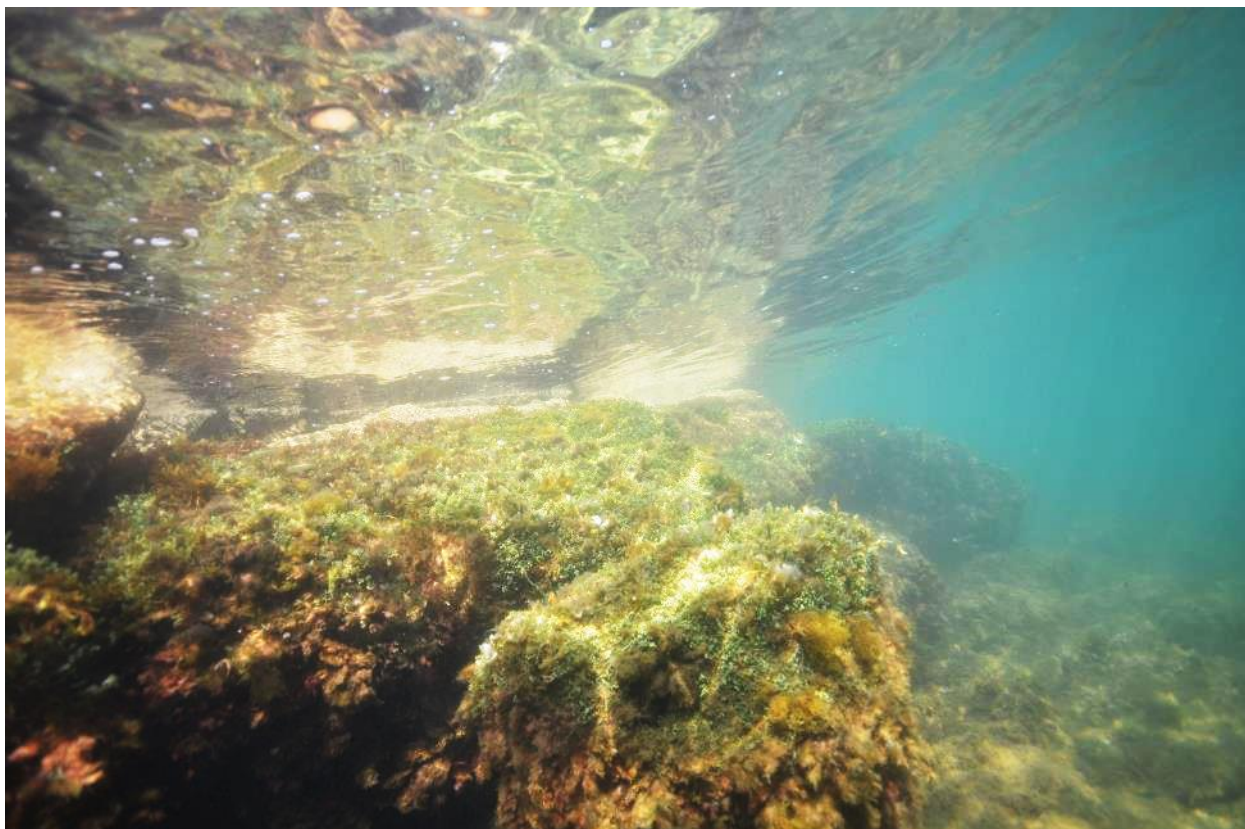
Figure 20 - Aspect du pied de corniche de la zone 4, remarquer la caulerpe raisin © P2A Développement

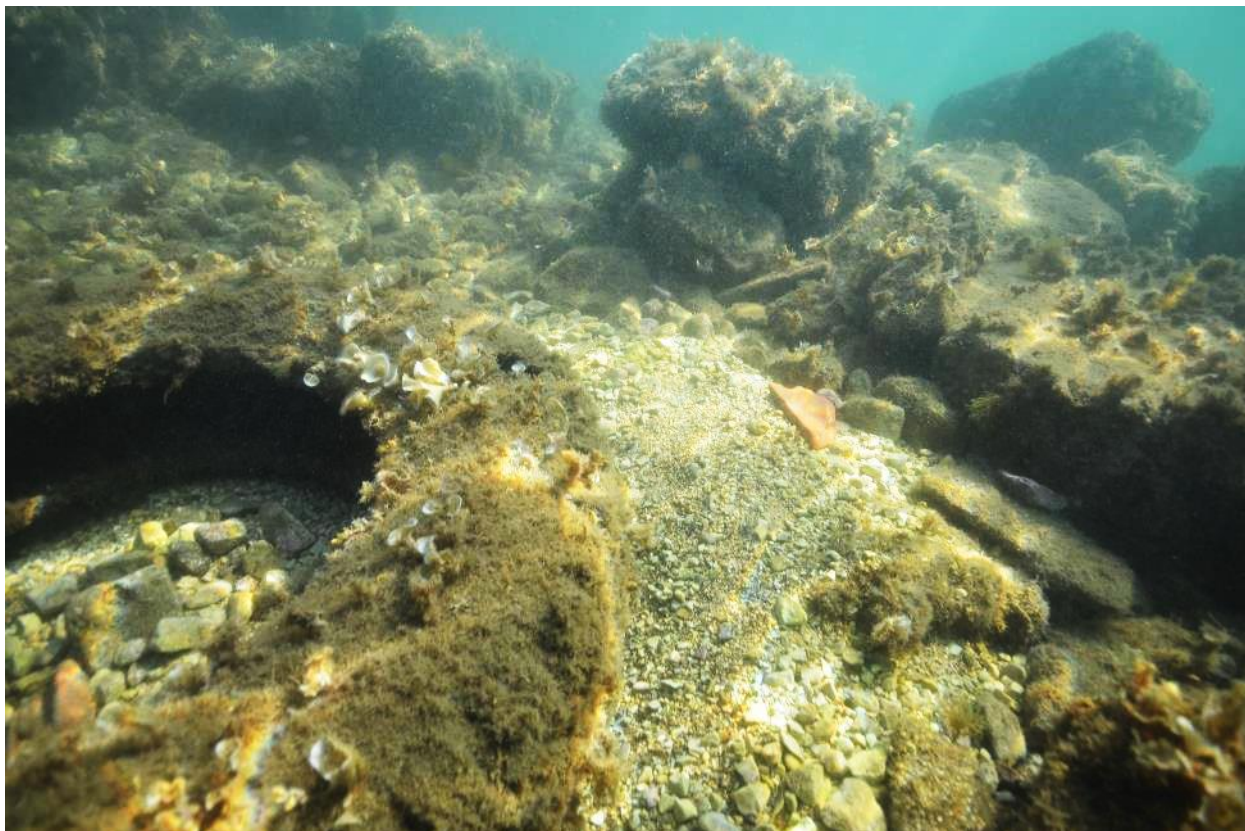
Figure 22 - Les fonds sont exempts de fines, bien éclairés avec présence de padines sur un macrodéchet (pneumatique) © P2A développement

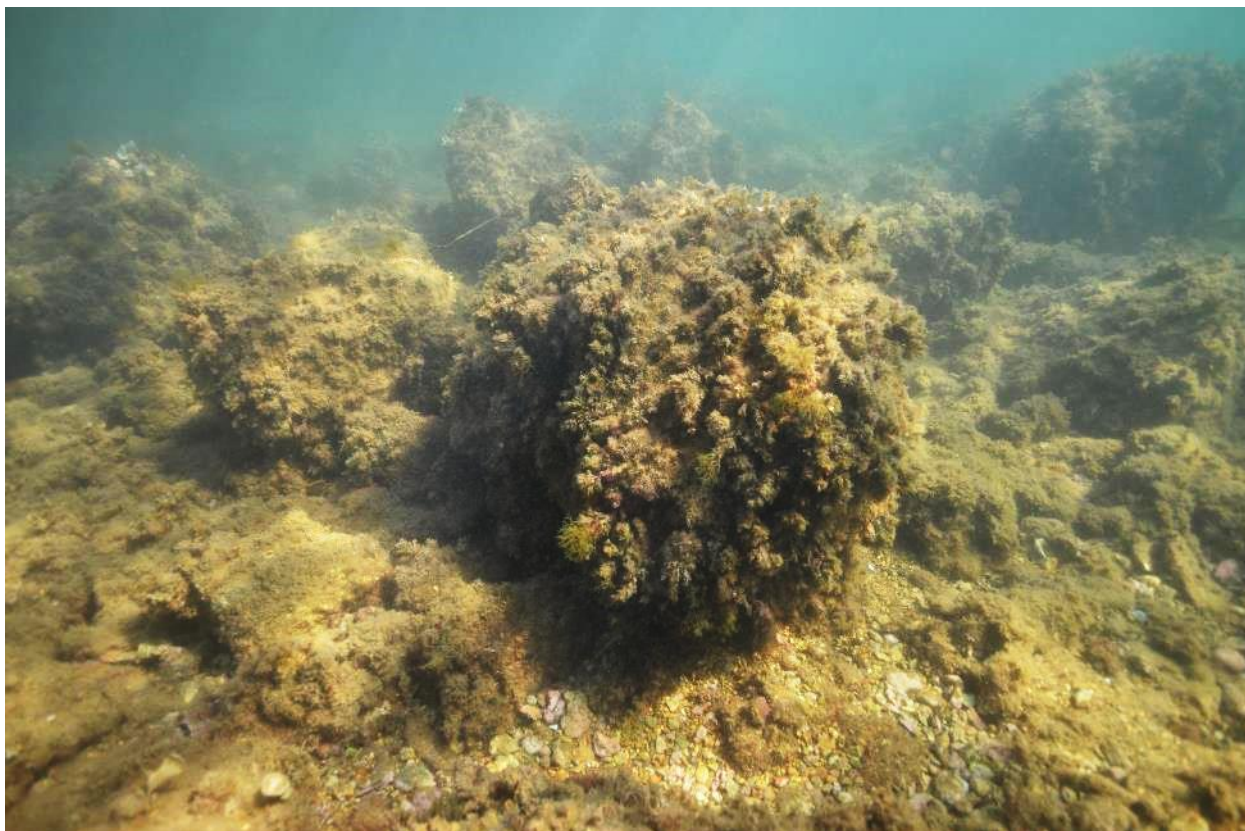
Figure 27 - Fonds durs de la pointe de Balaguier, le rocher est colonisé par des padines (*Padina pavonina*) des dictyotales (*Dictyota dichotoma*) et des *Codium fragile* qui constituent une brousse très favorable à l'installation des très jeunes stades © P2A Développement

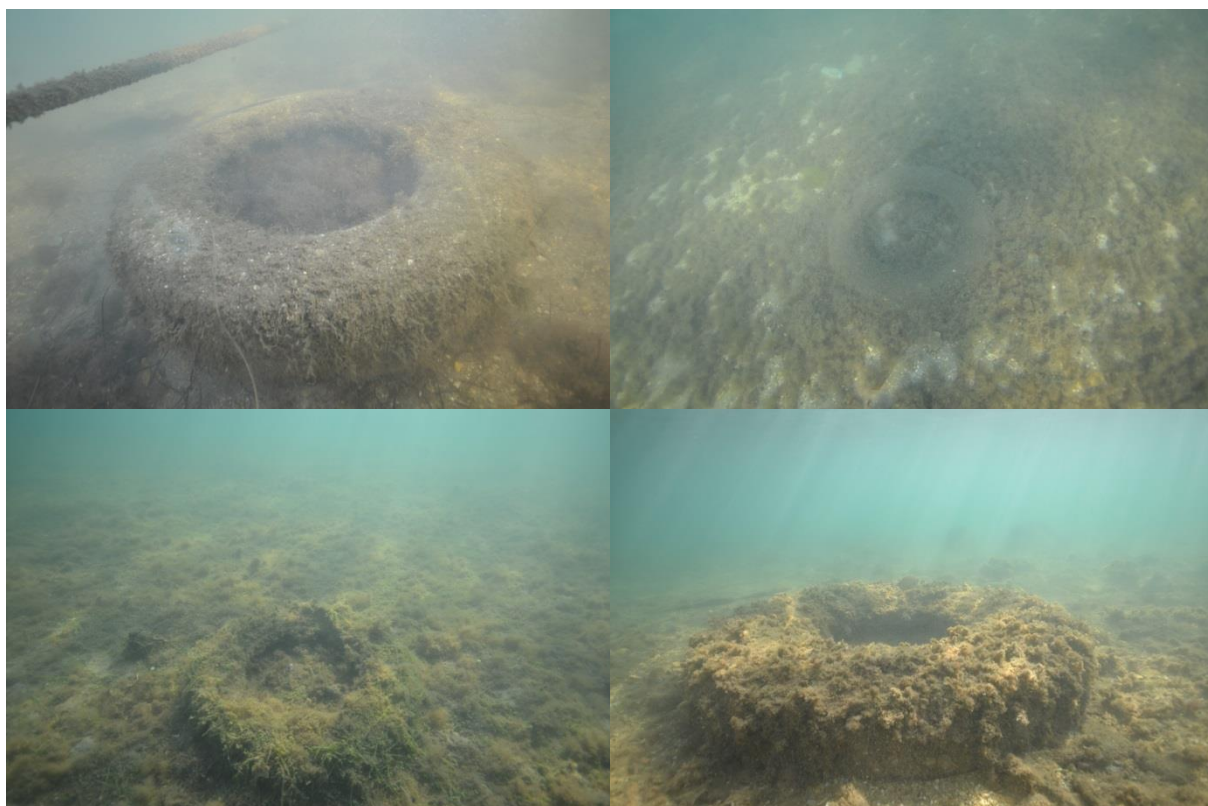
Figure 32 – Pneumatiques, certainement des défenses de quai qui se sont détachés © P2A Développement

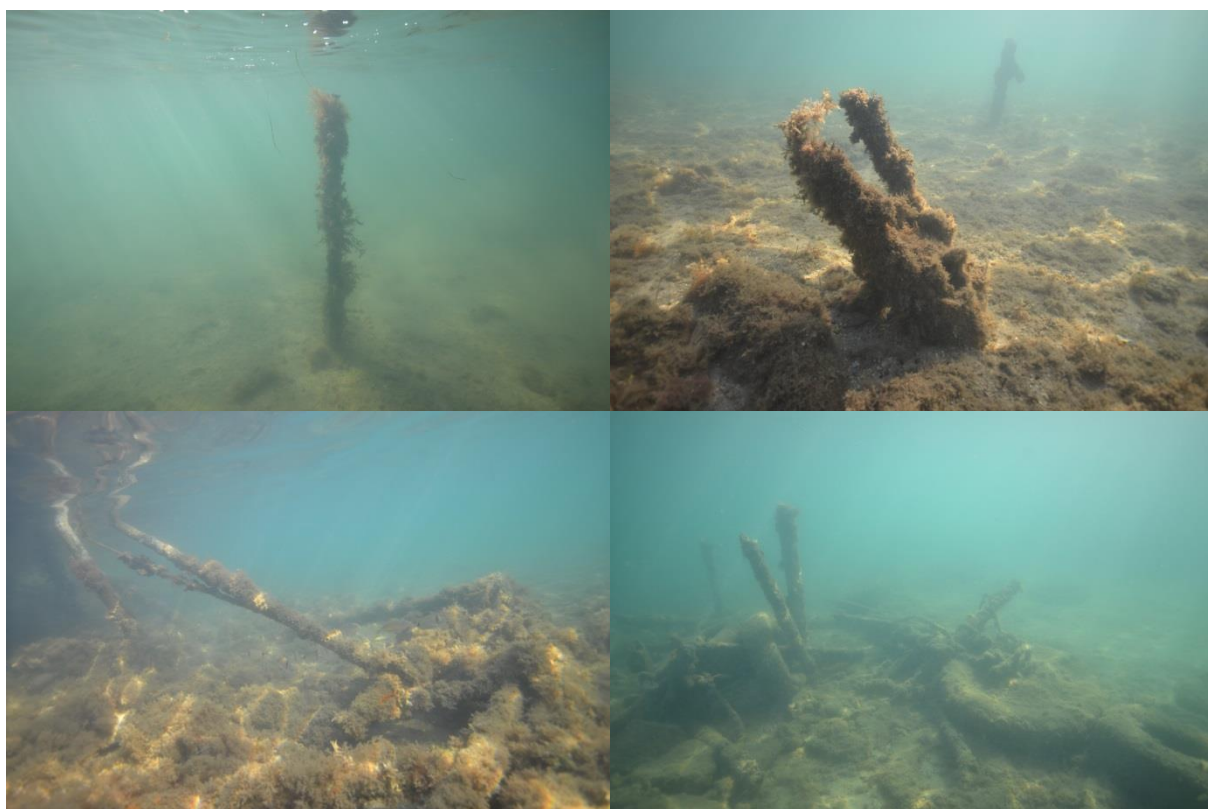
Figure 34 – Poteaux, pieux et piquets immergés pouvant présenter un danger aux usagers © P2A Développement

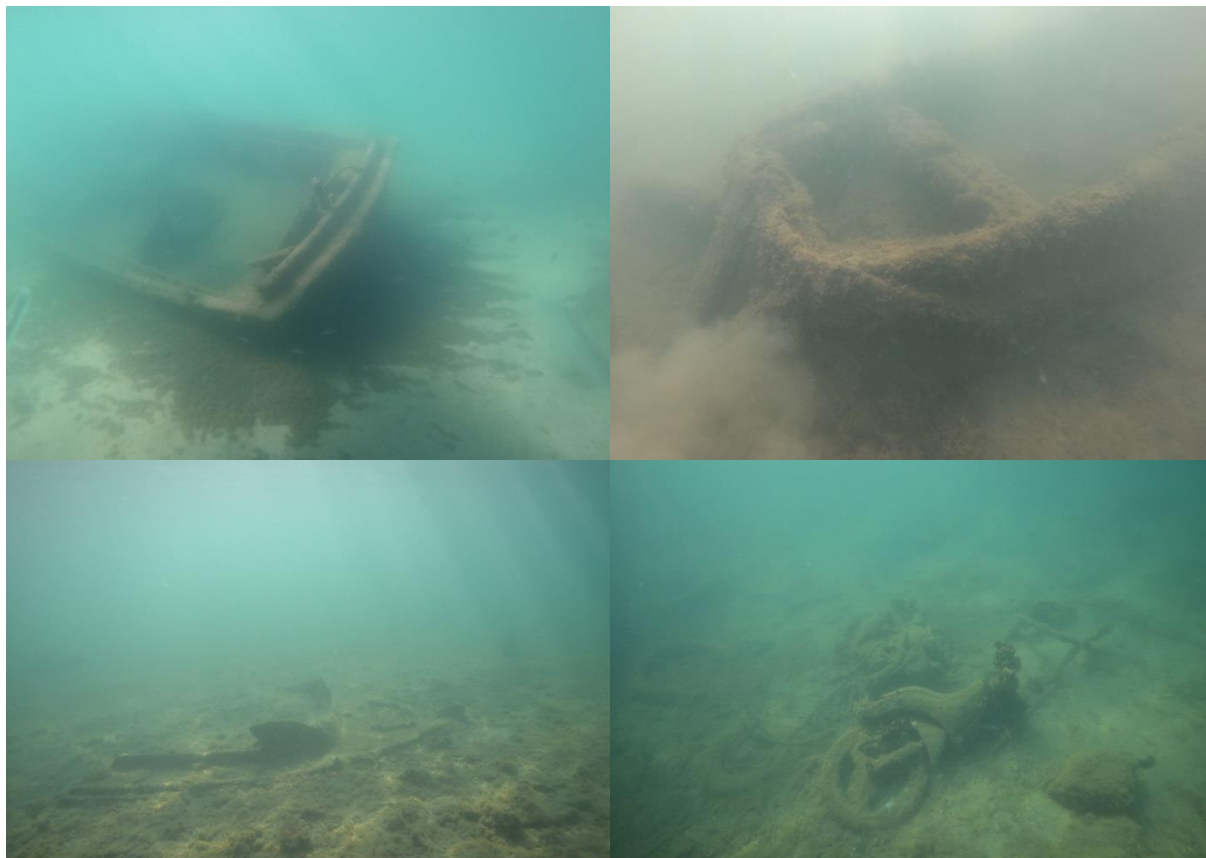
Figure 35 – Bateaux et scooter © P2A Développement
