Mur 1 : M952-PR6+820-G

ALPES DE HAUTE  
PROVENCE  
LE DÉPARTEMENT

RD 952 PR6+900  
Castellane  
Enrochement

MT CASTELLANE  
ETUDES ET TRAVAUX

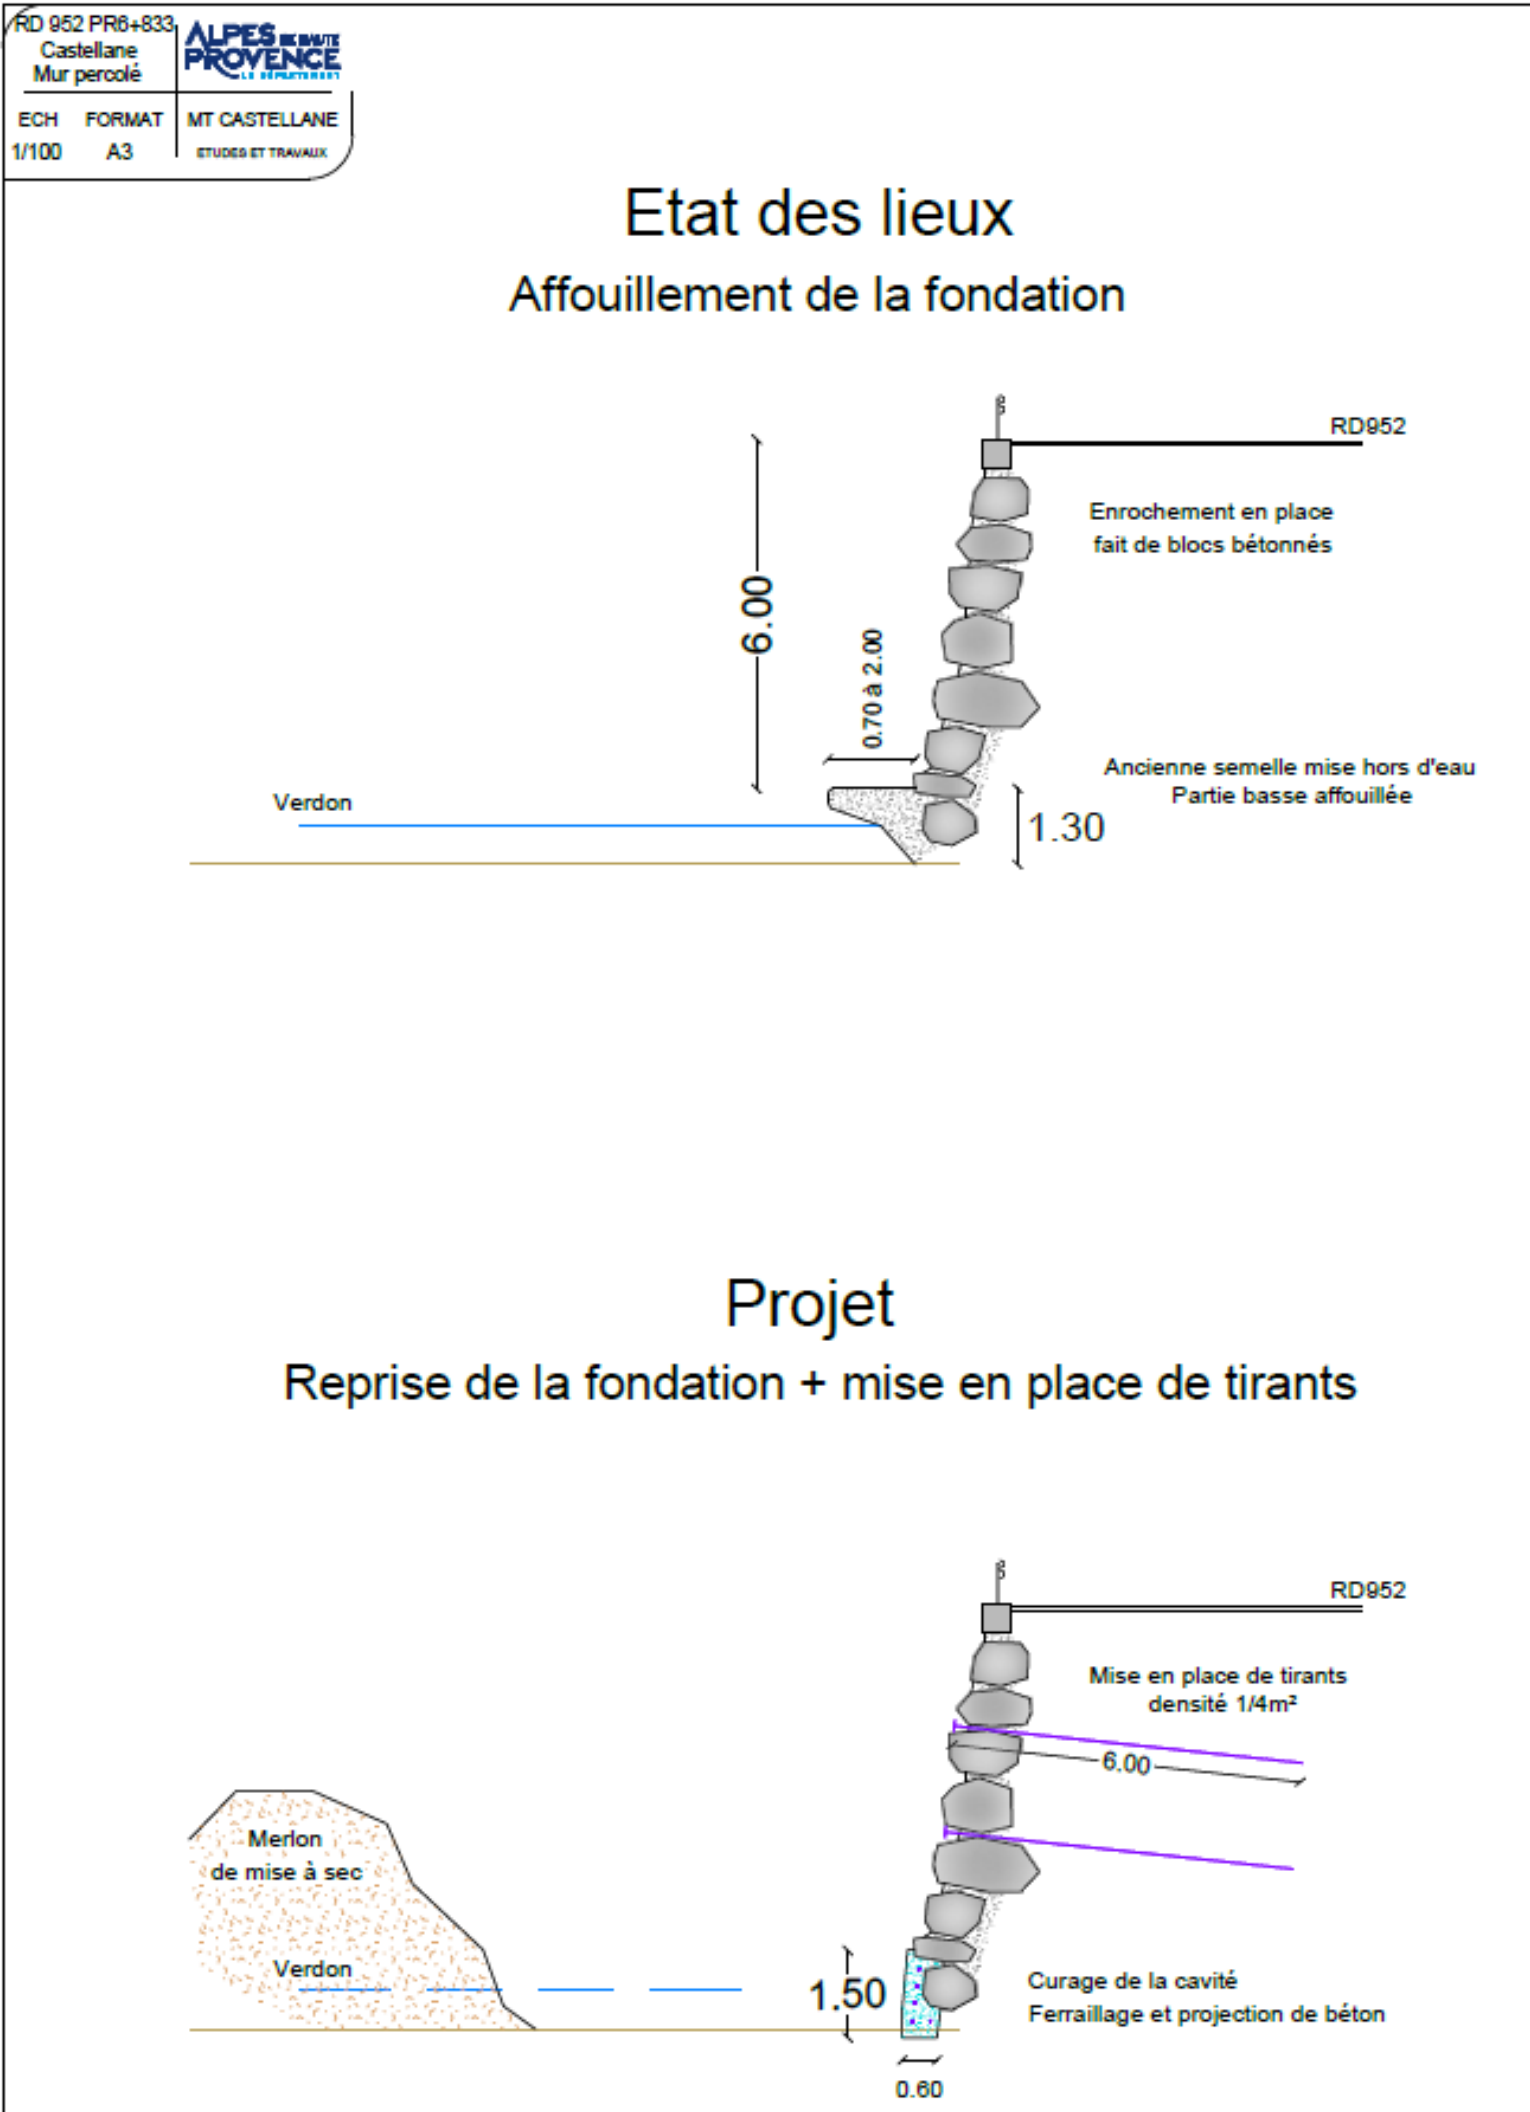
Photo avant / après – CD04

### Enrochement déstabilisé en pied

Partie composée de blocs et remblai

Rangée intermédiaire de blocs "saine"

Partie basse présentant des blocs déstabilisés et affouillés. Désordre de 1 à 2m de haut sur 15ml

### Reprise de la partie basse + création d'un sabot

Re-agencement des blocs déstabilisés et création d'une bêche sous le niveau du fil d'eau

Merlon de mise à sec
