# DEMANDE DE PERMIS DE CONSTRUIRE

### Centrale solaire au sol

Région Centre Val de Loire  
Département du Cher (18)  
Commune de Nançay (18330)

CONSTRUCTION D'UNE CENTRALE PHOTOVOLTAIQUE  
SUR LA COMMUNE DE NANCAY (18)

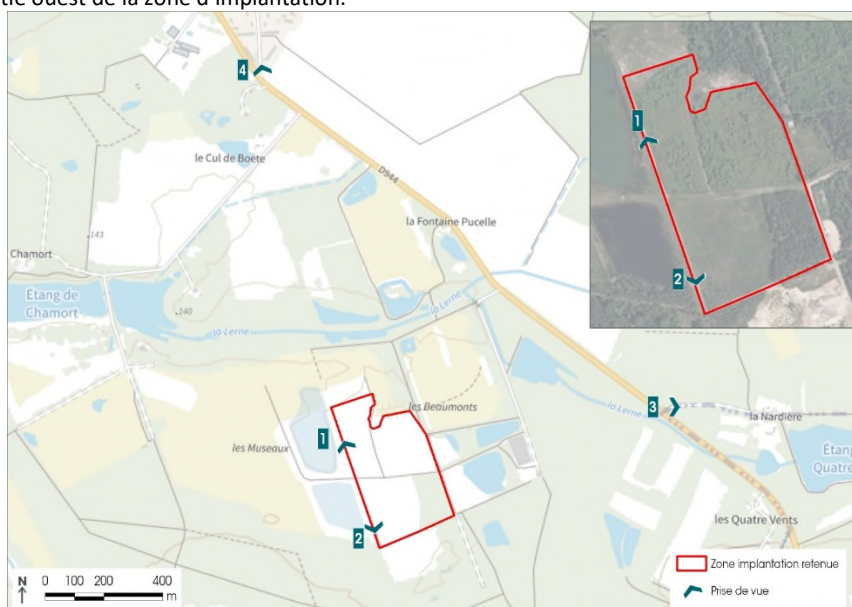
Le plan ci-dessous localise les photomontages en suivant : ceux-ci proposent une perception actuelle et future du site le long de la piste présente en partie ouest de la zone d'implantation.

Figure 12 : Localisation des prises de vue et photomontages

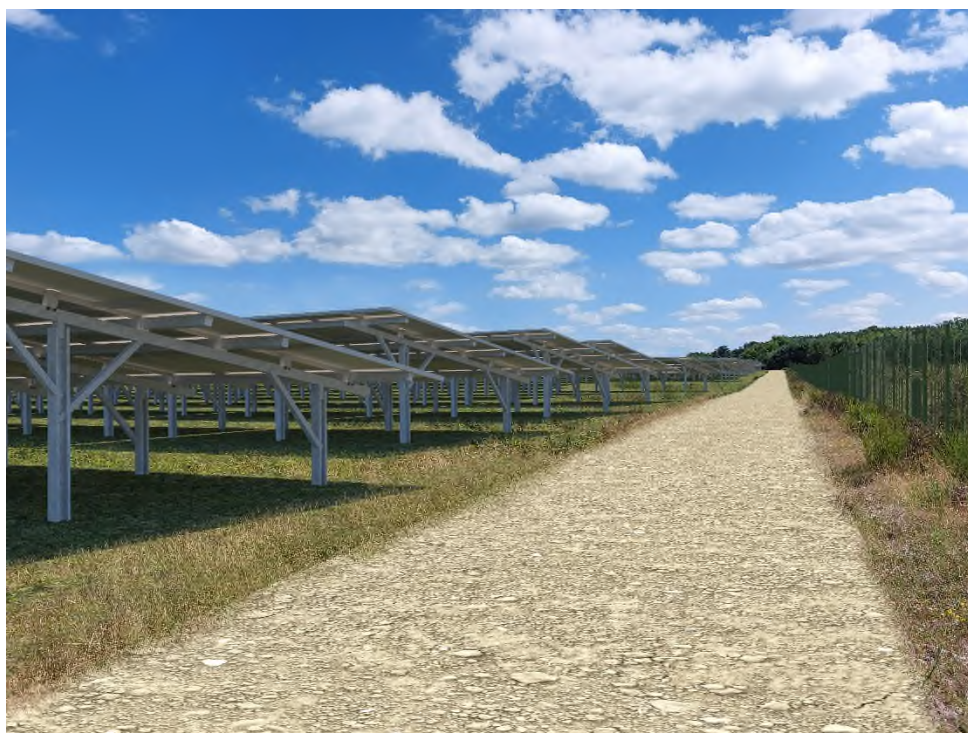
### Photomontage 1

En direction de la partie sud du site, l'axe de la piste de circulation génère une ouverture visuelle qui laisse percevoir le contexte boisé environnant (boisement situé à proximité de la carrière en cours d'exploitation). Dans l'axe des panneaux photovoltaïques, la hauteur des structures ne favorise aucune perception d'arrière-plan.

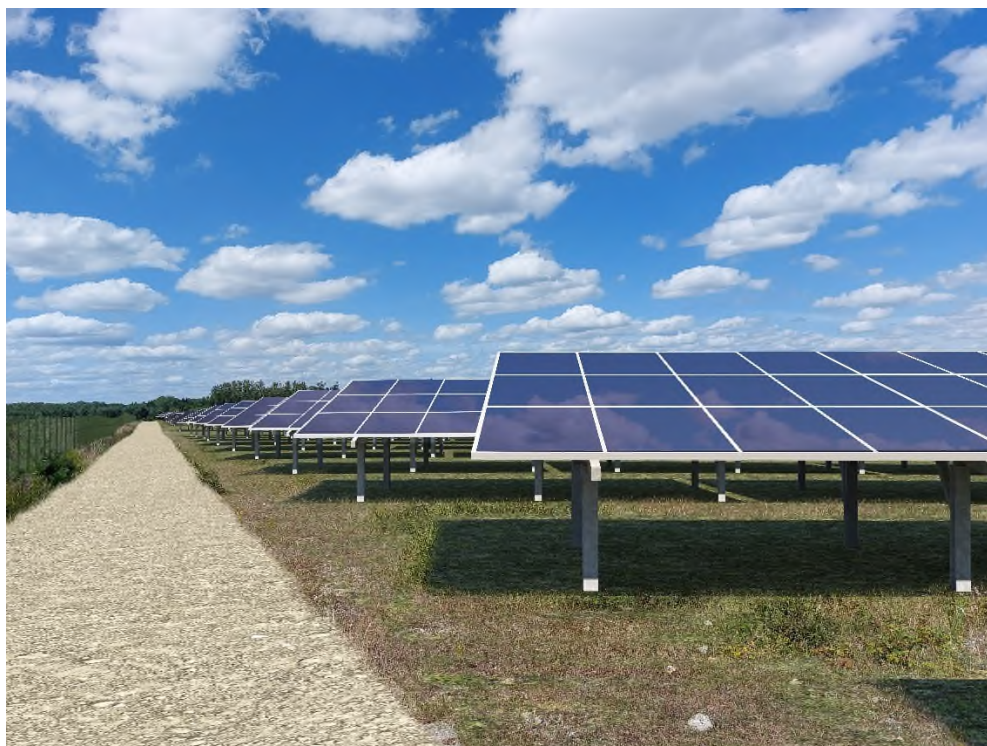
## Photomontage 2

En direction de la partie nord du site, l'axe de la piste de circulation génère là aussi une ouverture visuelle qui laisse percevoir la silhouette végétale arborée des espaces naturels localisés au nord de la zone d'implantation. Dans l'axe des panneaux photovoltaïques, la hauteur des structures ne favorise aucune perception d'arrière-plan.

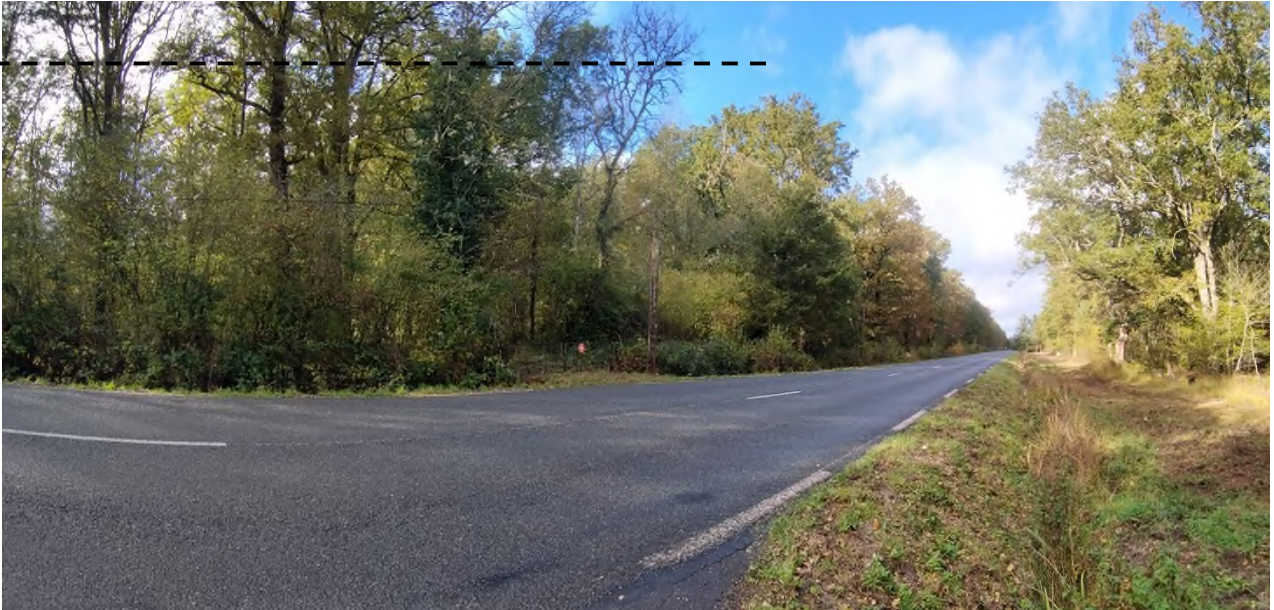
**Prise de vue 3**

Les pointillés indiquent l'emprise du parc photovoltaïque dans l'axe de vue proposé : présent à environ 800m par-delà la végétation, celui-ci n'apparaît pas perceptible depuis ce point d'observation éloigné localisé au droit de la RD944, non loin du hameau de la Nardière.

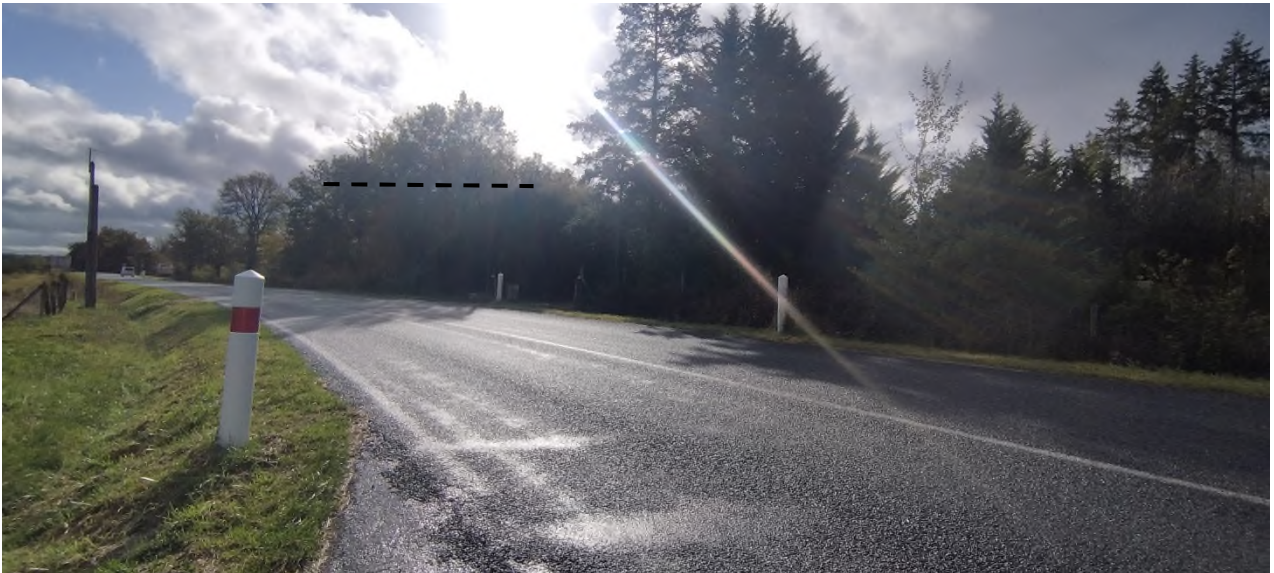
**Prise de vue 4**

Les pointillés indiquent l'emprise du parc photovoltaïque dans l'axe de vue proposé : présent à environ 1km par-delà la végétation, celui-ci n'apparaît pas perceptible depuis ce point d'observation éloigné localisé au droit de la RD944 aux abords du Vieux Nançay.

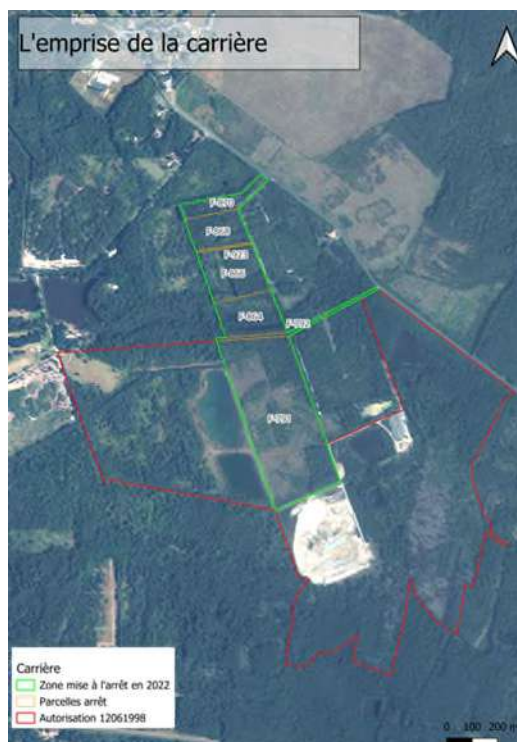
La société IMERYS CERAMICS France est encore recensée comme ICPE pour l'exploitation de carrière, toutefois elle a déclaré une cessation d'activité partielle concernant plusieurs parcelles dont fait partie la parcelle n°791 à l'étude.

La figure suivante reprend le périmètre global de la carrière et l'emprise des parcelles mises à l'arrêt en 2022.

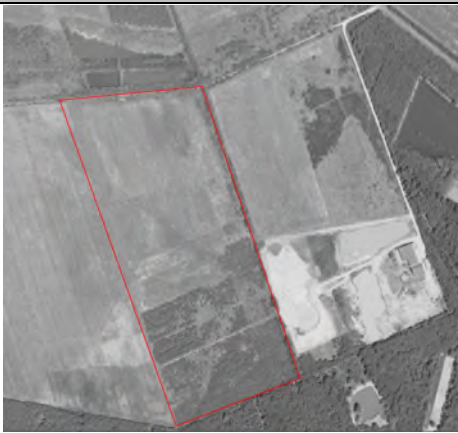
| Photographie IGN | |
|---|---|
| | <p><u>Photographie de 1989</u></p> <p>Le site est occupé par des terrains agricoles et boisés.</p> <p>L'exploitation de la carrière est déjà en cours sur les parcelles à l'Est.</p> <p>L'environnement du site est à dominante agricole et boisée.</p> |

Les photographies aériennes confirment que le site a été exploité comme carrière entre 1990 et 2022 et que seuls des activités d'extraction ont été pratiquées. Aucune installation ou infrastructures n'ont été mises en place au droit du site. La carrière a été réaménagée au fur et à mesure de l'exploitation.

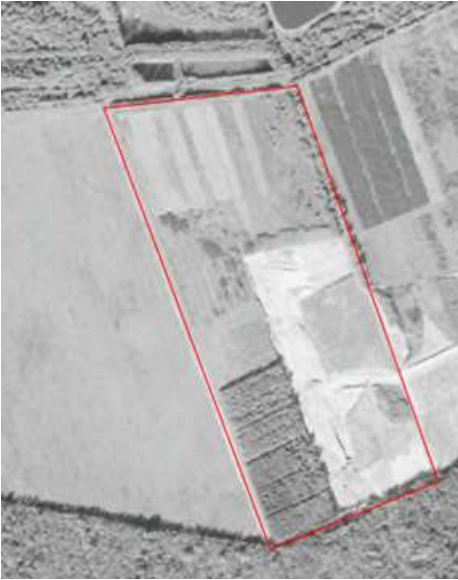
| Photographie IGN | |
|---|---|
| | <p><u>Photographie de 1994</u></p> <p>Suite à l'obtention de l'autorisation d'exploiter de la carrière à ciel ouvert en 1990, les excavations ont démarré sur la partie Sud-Est du site.</p> <p>L'environnement du site est inchangé</p> |

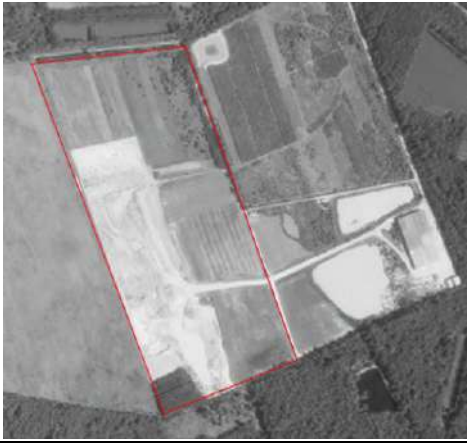
| Photographie IGN | |
|---|---|
| | <p><u>Photographie de 1997</u></p> <p>A cette période, c'est la partie sud-Ouest du site qui est exploitée. La partie Sud-Est semble remblayée</p> <p>L'environnement du site reste inchangé.</p> |

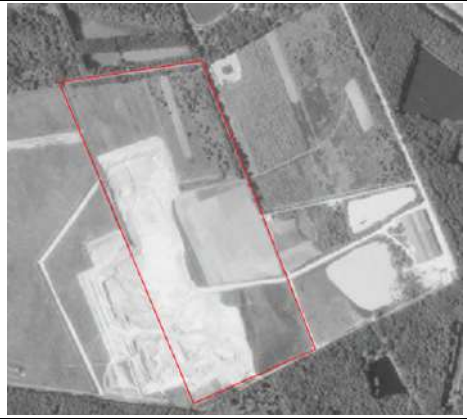
| Photographie IGN | |
|---|---|
| | <p><u>Photographie de 2000</u></p> <p>L'exploitation de la carrière s'est décalée sur la bordure Ouest du site et sur les parcelles contiguës à l'Ouest.</p> <p>Une partie de la zone exploitée précédemment a été remblayée.</p> <p>L'environnement du site reste à dominante agricole et boisée.</p> |

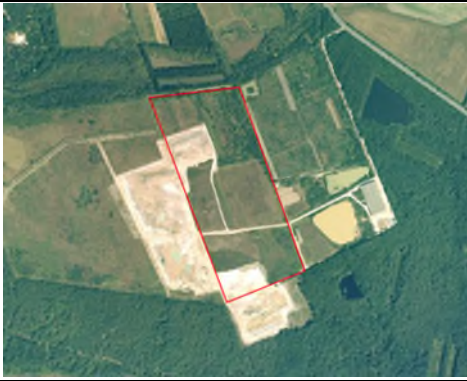
| Photographie IGN | |
|---|---|
| | <p><u>Photographie de 2005</u></p> <p>La zone exploitée est réduite à deux zones au droit du site en bordure Ouest et Sud. Le reste de la partie exploitée a été remblayée et revégétalisé.</p> <p>L'exploitation la carrière se poursuit à l'Ouest du site et s'étend sur les parcelles au Sud du site.</p> <p>L'environnement général du site reste inchangé.</p> |

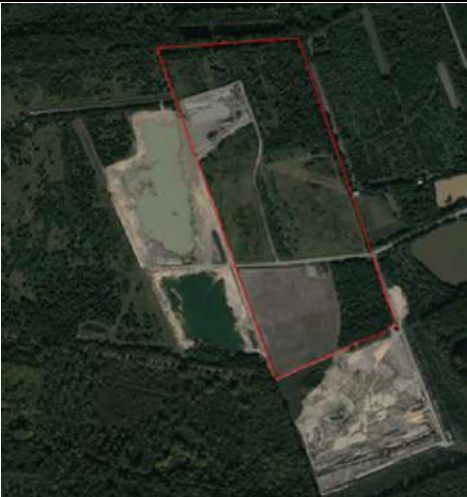
| Photographie IGN | |
|---|---|
| | <p><u>Photographie de 2014</u></p> <p>A cette période, une seule zone reste exploitée sur le site pour l'exploitation de l'argile, au Nord-Ouest. Le reste du site est végétalisé et sans usage.</p> <p>Les parcelles contiguës à l'Ouest sont réaménagées en étangs.</p> <p>Les parcelles contiguës au Sud sont encore exploitées par la carrière.</p> |

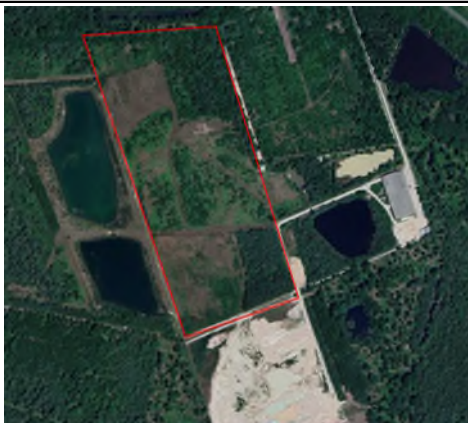
| Photographie IGN | |
|---|---|
| | <p><u>Photographie de 2022</u></p> <p>L'exploitation de la carrière est terminée. Le site est intégralement végétalisé et sans usage.</p> <p>L'environnement du site reste inchangé.</p> |

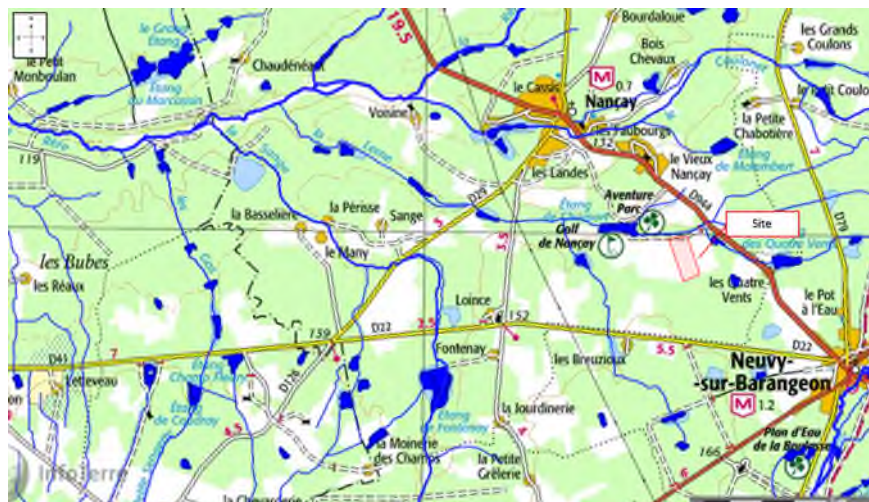
**Figure 6 : Cartographie du réseau hydrographique – source : Infoterre**

Le site est positionné à environ 70 m au sud de la Lerne, en rive gauche affluent de la Rère. De nombreux affluents de la Lerne ainsi que des étangs sont présents dans un rayon de 1,5 km au tour du site.

En raison de sa proximité la Lerne (qui draine les eaux du site) est potentiellement vulnérable.

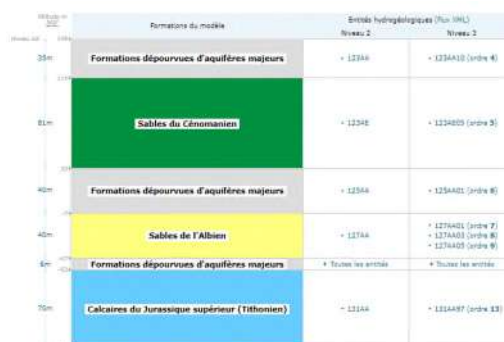
Figure 9 : Log hydrogéologique simplifié – source : SIGES Centre val de Loire

Les alluvions et sables de Sologne forment une réserve très superficielle où des circulations d'eau peuvent avoir lieu. Elles restent cependant limitées du fait de la prédominance argileuse. Les premières formations, dans les 30 premiers mètres sont dépourvues d'aquifère majeurs. Le premier aquifère correspond à la nappe du Cénomanien, captive et naturellement protégée sous les argiles.

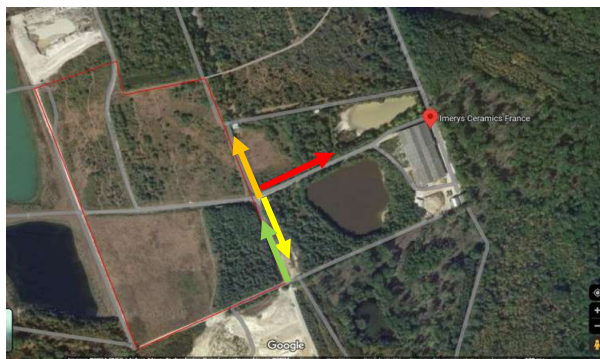
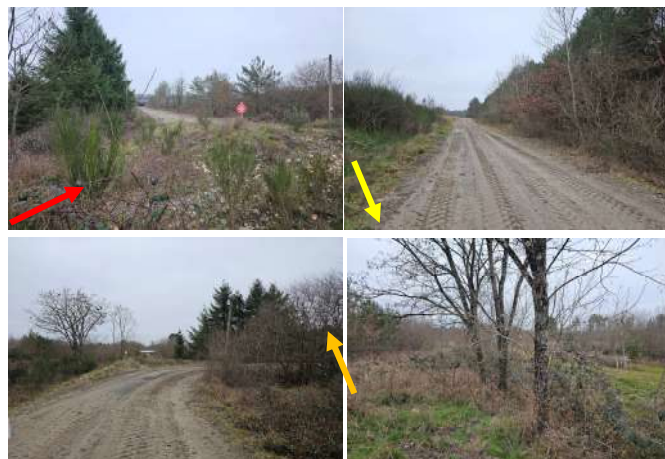
Fossé délimitant le site le long de la route

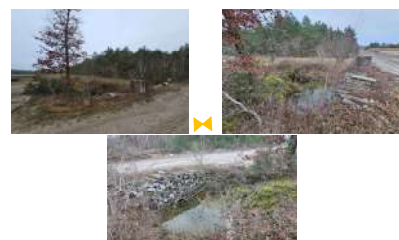
Aménagement pour accueillir l'eau du fossé
