## DIAGNOSTIC DE POLLUTION DES SOLS

### Projet de construction de logements et de commerces

Quartier du pont de pierre

GRAVELINES (59)

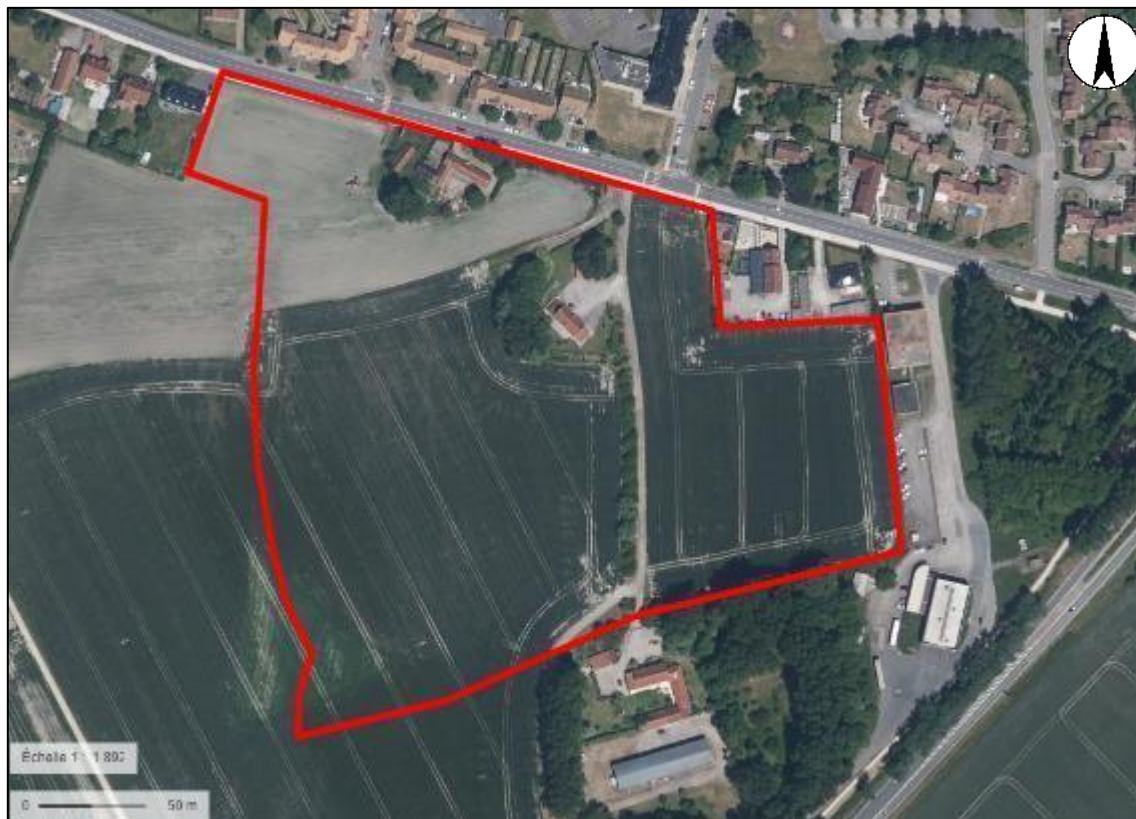
Figure 3 : vue aérienne du site

Le site est localisé sur les parcelles cadastrales suivantes : section OB parcelles 1360, 5088, 1359, 4862 , 1337 et 2736 (**cf. Annexe 1**) :

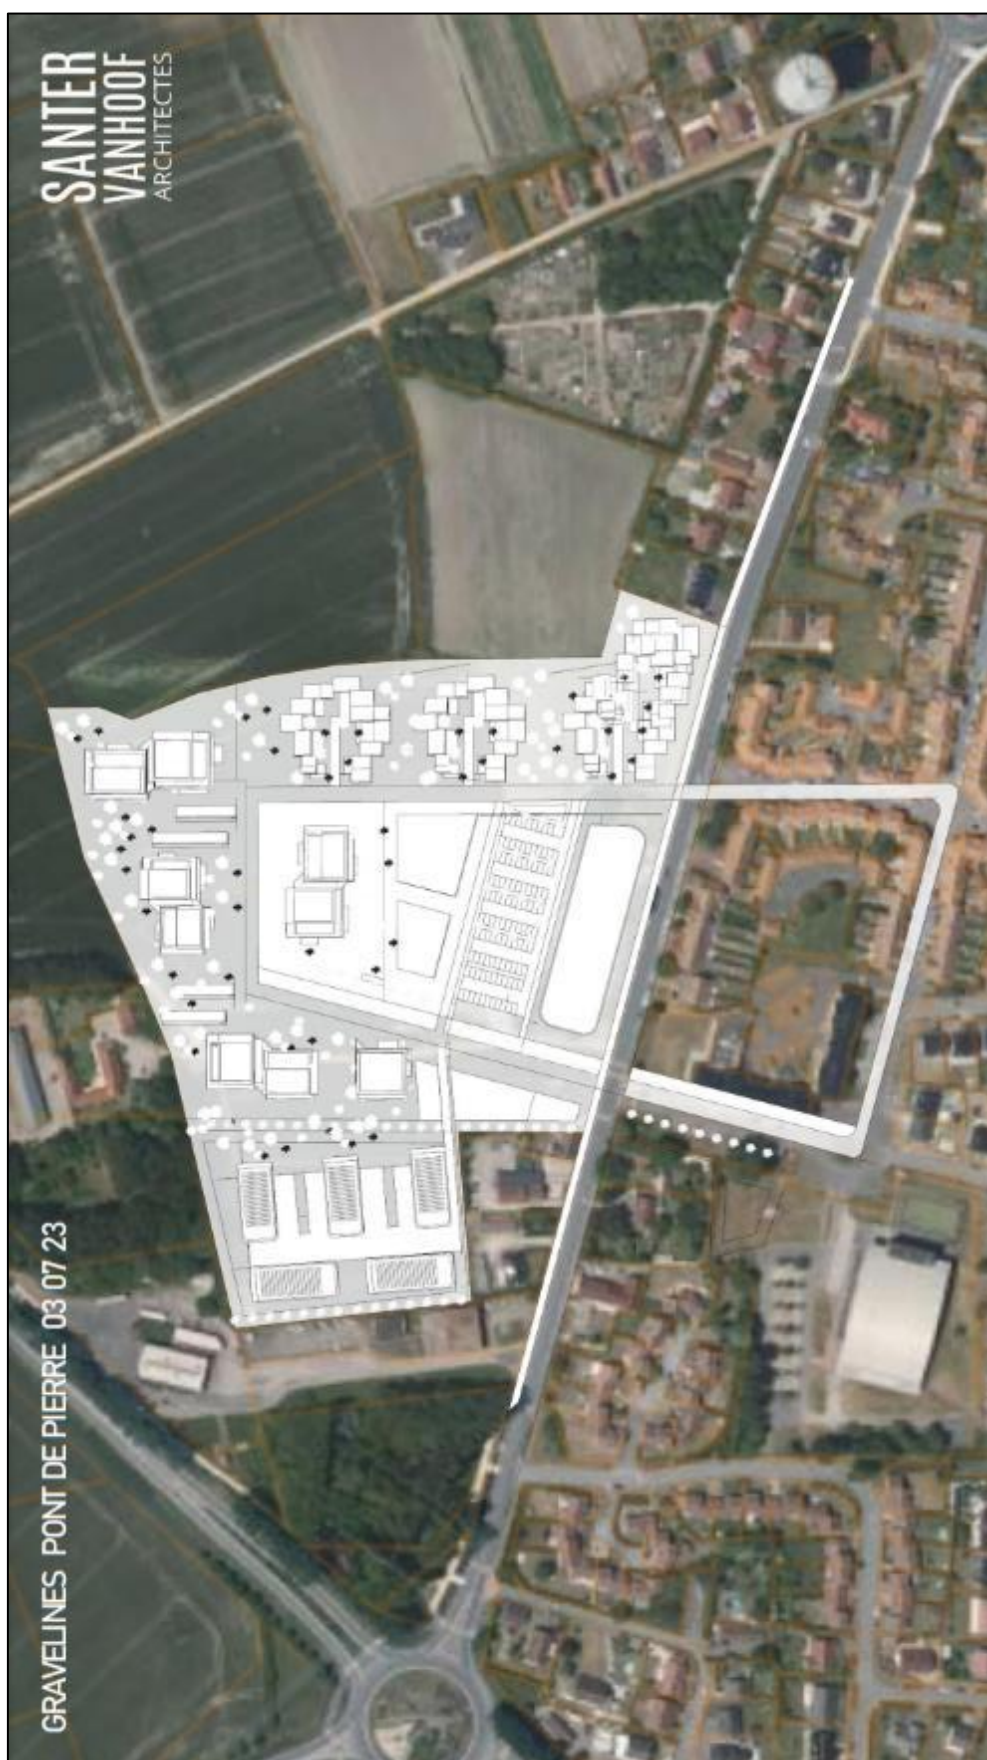
Figure 5 : plan de masse du projet

Le projet prévoit la construction de nouveau logements ainsi que de nouveaux commerces.

La figure suivante illustre ce projet (source : plan de masse du PC ; juillet 2023).

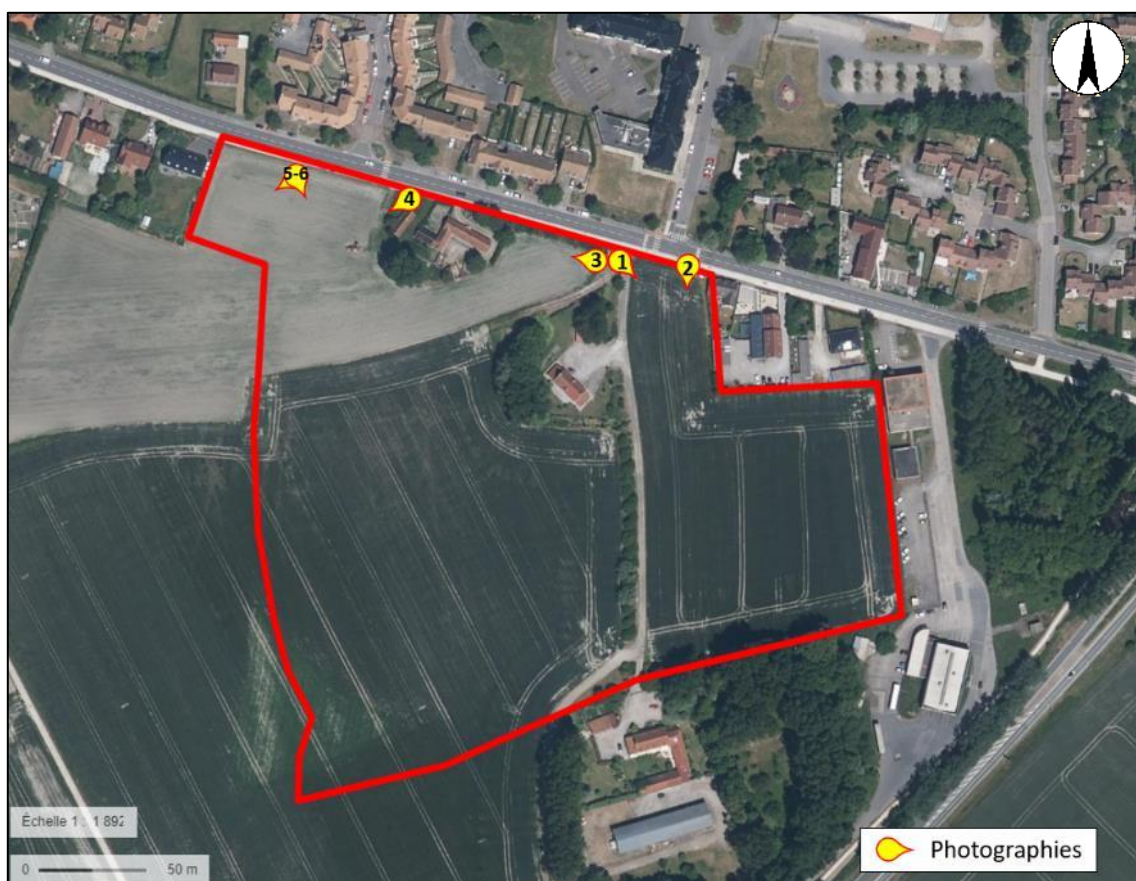
Figure 7 : organisation du site

L'organisation du site et les localisations des différentes prises de vue sont illustrées dans la figure ci-dessous.

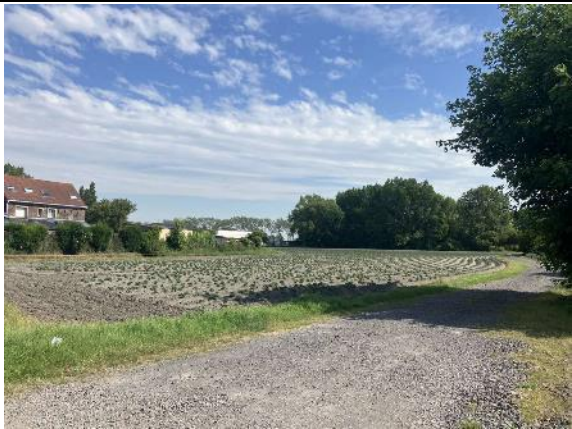
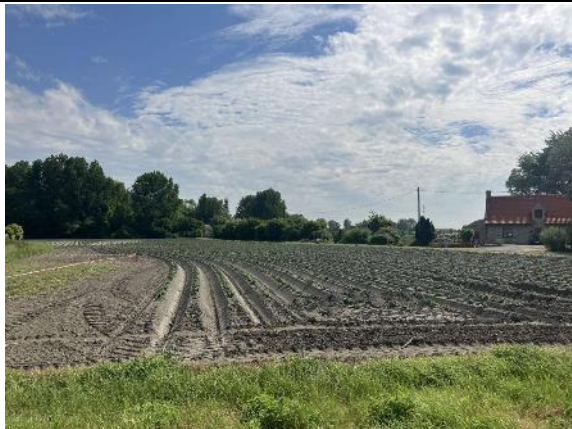
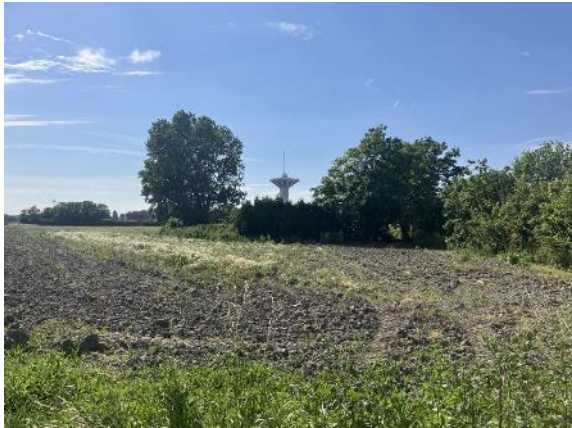
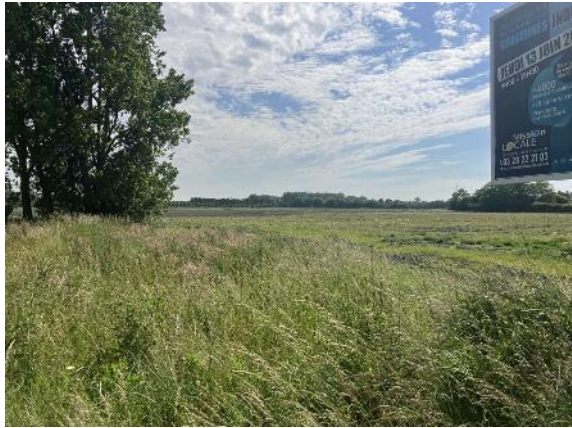
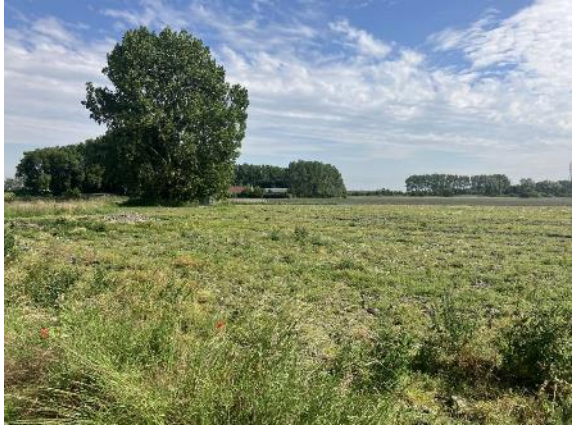
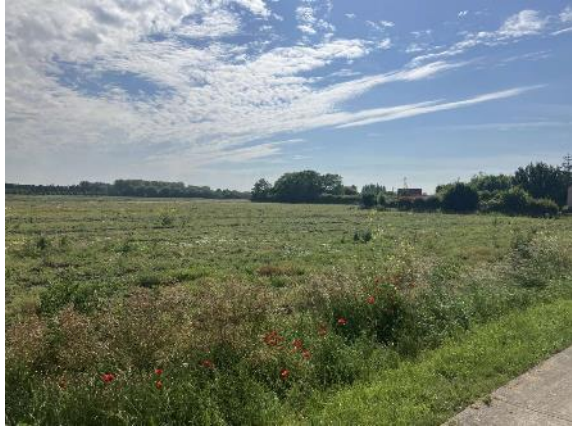
Tableau 4 : reportage photographique

Une maison d'environ 250 m<sup>2</sup> a été localisé au Nord du site.

- Parcelles agricoles ;
- Une voie d'accès (enrobé ou graviers).

**Aucun indice de pollution du sol n'a été relevé durant notre visite.**

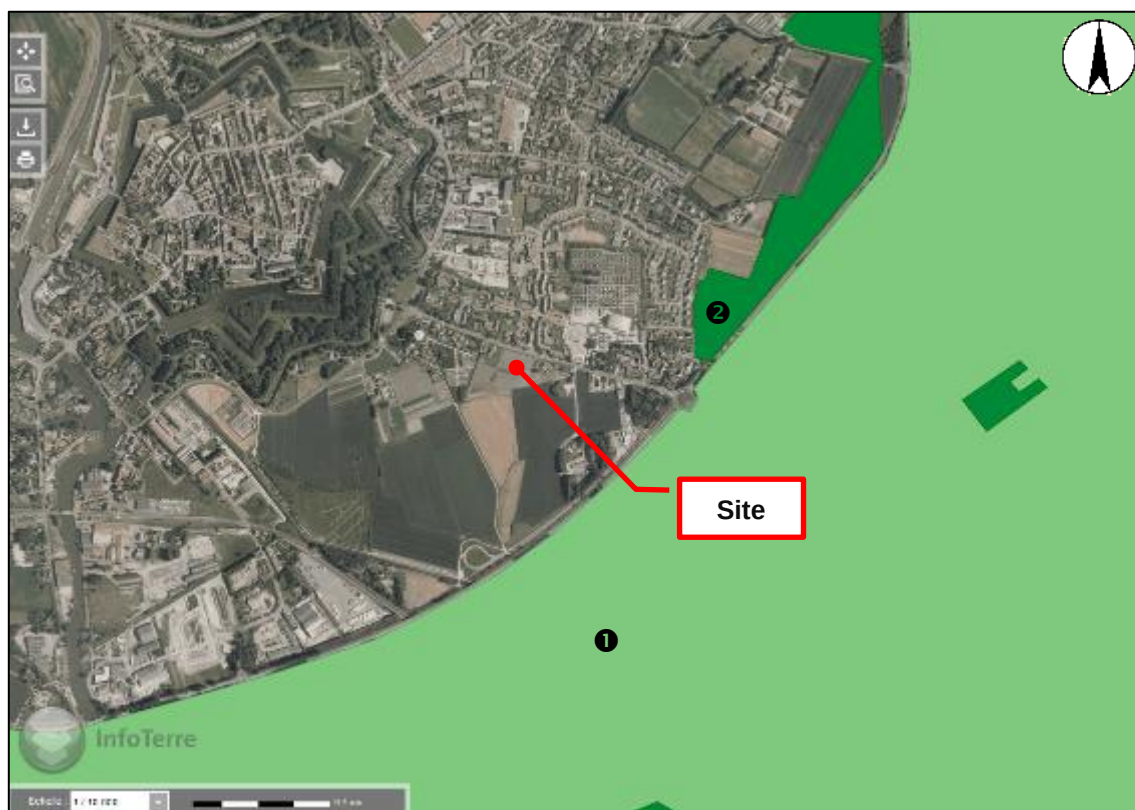
Figure 18 : localisation des zones protégées

- ❶ La ZNIEFF de type II : Plaine maritime flamande entre Watten, Loon-Plage et Oye-Plane (n°310014024). Elle est située à environ 550 m à l'Est du site ;
- ❷ La ZNIEFF de type I : Dunes de Gravelines (n°310030011). Elle est située à environ 500 m à l'Est du site.
